Elaboración del presupuesto, control e inspección de obras civiles de la secretaria de planeación de la Alcaldía del municipio de CÁCHIRA, Norte de Santander.

Pasantía empresarial realizada como opción de grado para optar al título de Ingeniero Civil

Universidad Santo Tomás, Bucaramanga

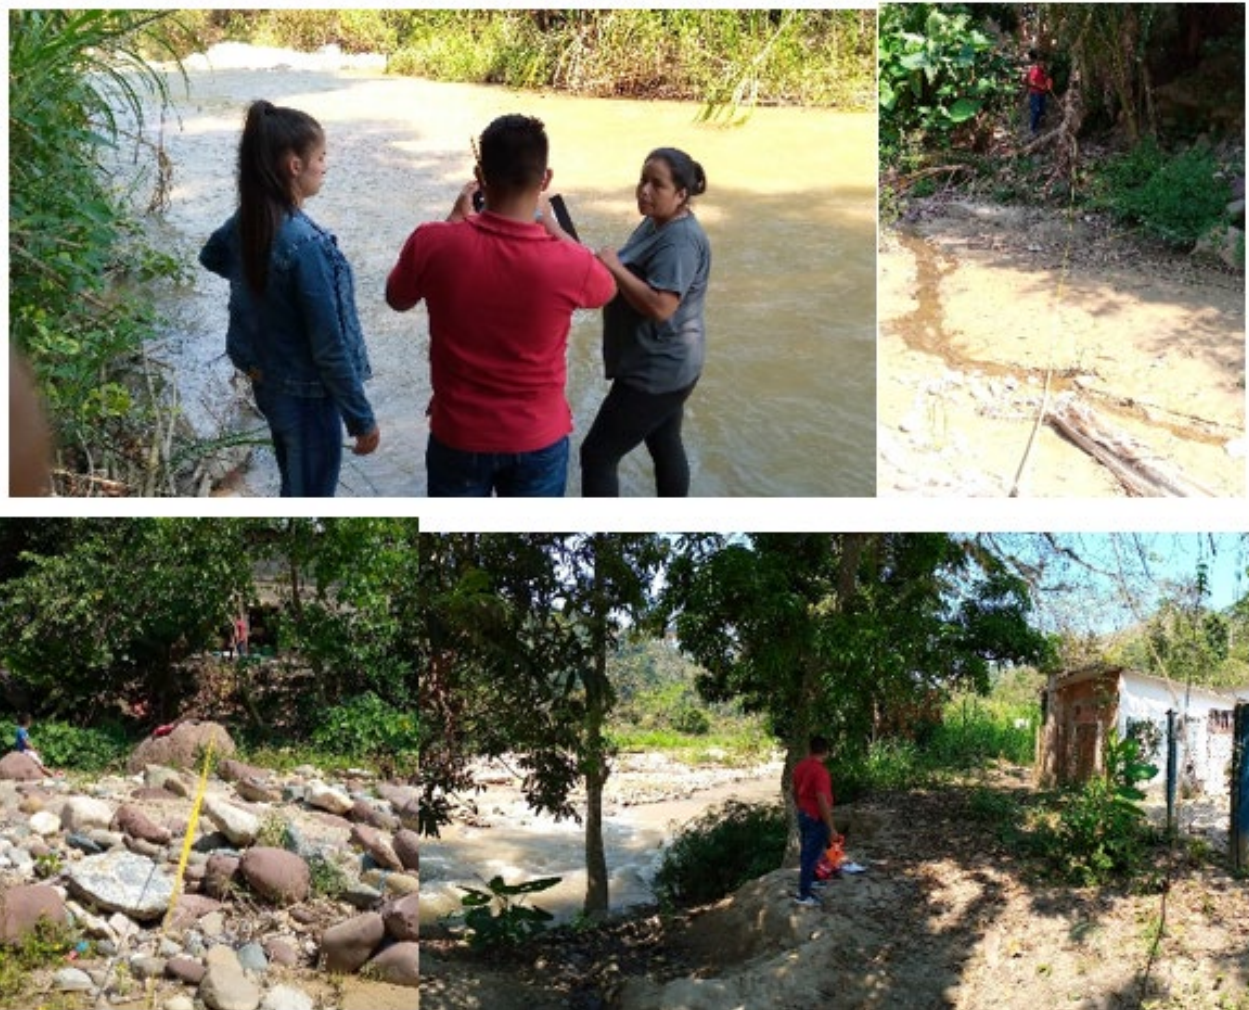
Figura 12 *Visita a Cristo Rey, solicitud de dragado por parte de la junta de esta misma*

Junto con el ingeniero ambiental se realizó una visita de inspección a la vereda de Cristo rey del municipio en el que se solicitaba atención inmediata ya que el rio Cáchira debido a los diferentes crecientes que estaba presentando, avanzo gran parte de varios predios, incluyendo la escuela rural de esta vereda, la solicitud fue atendida y el ingeniero ambiental se encargó de informar y dar respuesta. Esta actividad tuvo una duración de 1 día.

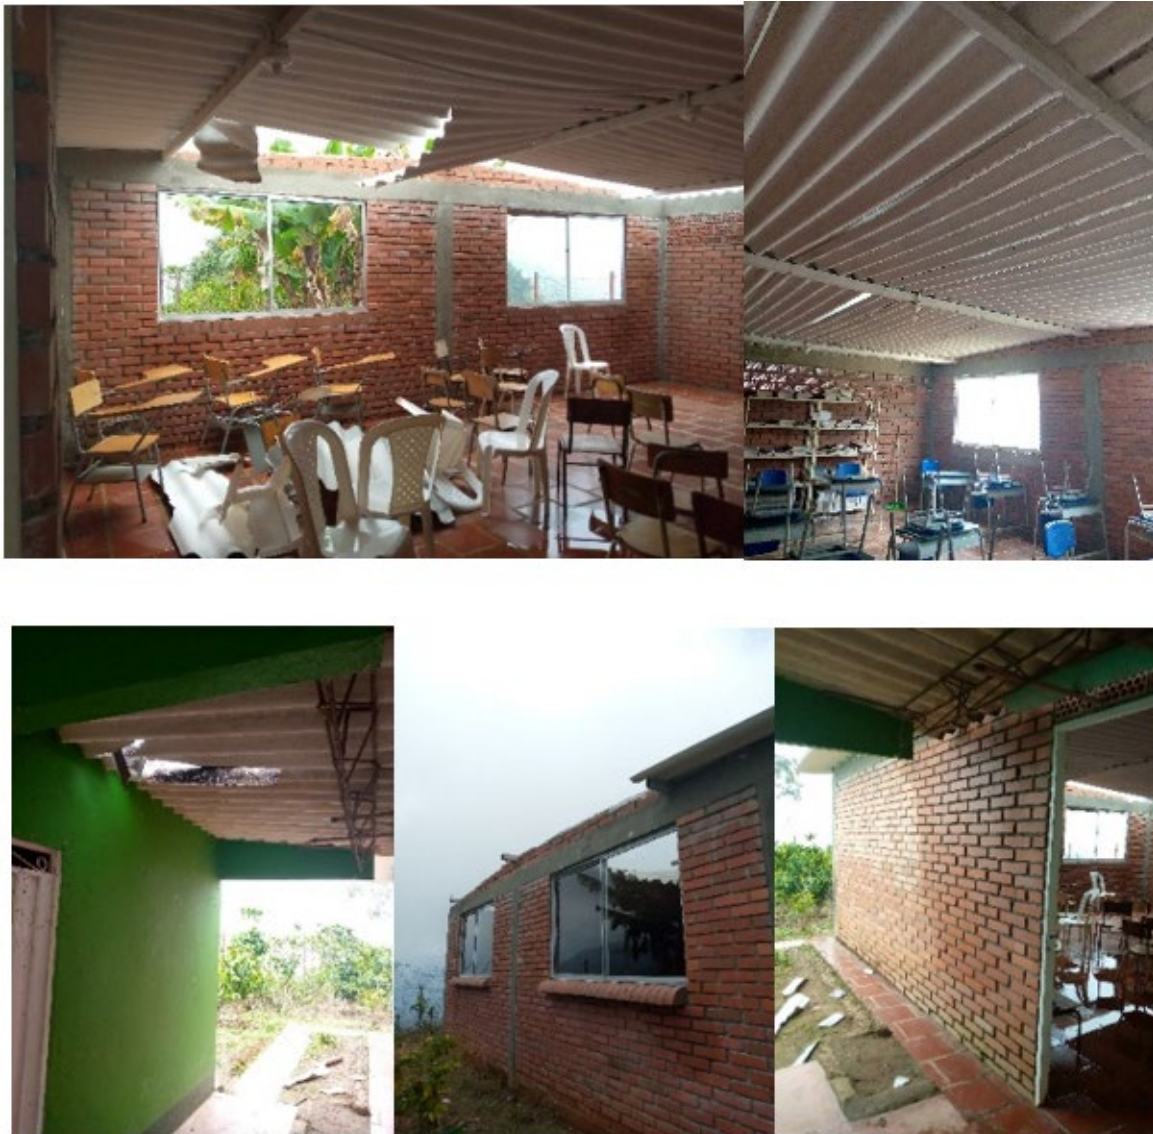
Figura 13 *Visita a la escuela del Filo por vendaval y mal estado de los salones.*

Junto con el ingeniero ambiental y el técnico operativo de la oficina de planeación, se realizó una visita de inspección a la vereda de El Filo del municipio en el que la noche anterior habría ocurrido un vendaval y la escuela rural de la zona se habría visto afectada y se requería atención inmediata, la solicitud fue atendida y el ingeniero ambiental se encargó de informar y dar la ayuda necesaria. Esta actividad tuvo una duración de 1 día. Bitácora (fecha 26/02).

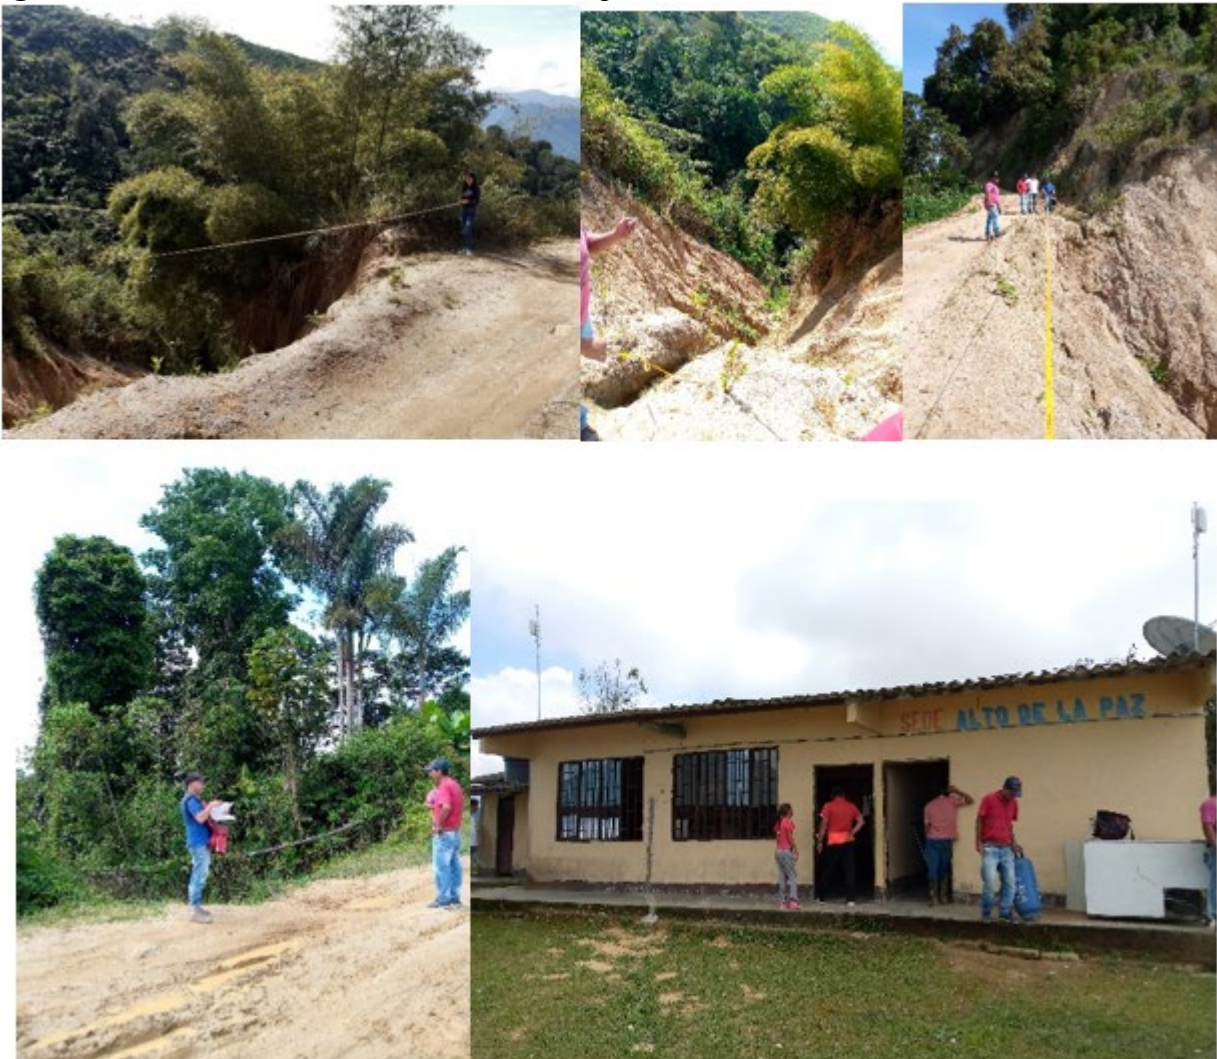
Figura 14 *Visita a la vereda del Alto de La Paz por desbancamiento vial en dos tramos.*

Junto con el técnico operativo y el inspector de policía del corregimiento de la Vega se realizó una visita de inspección a la vereda del Alto de La Paz del municipio en el que se solicitaba atención por desbancamiento vial en dos tramos de la vía que conduce a la vereda, en la cual se llega a la conclusión que debido a las fuertes lluvias el terreno se ha venido desestabilizando, quedando a la vista dos desbancamiento profundos de 15mts aproximadamente, la solicitud fue atendida y se informó al secretario de planeación. Esta actividad tuvo una duración de 1 día. Bitácora (fecha 29/04).

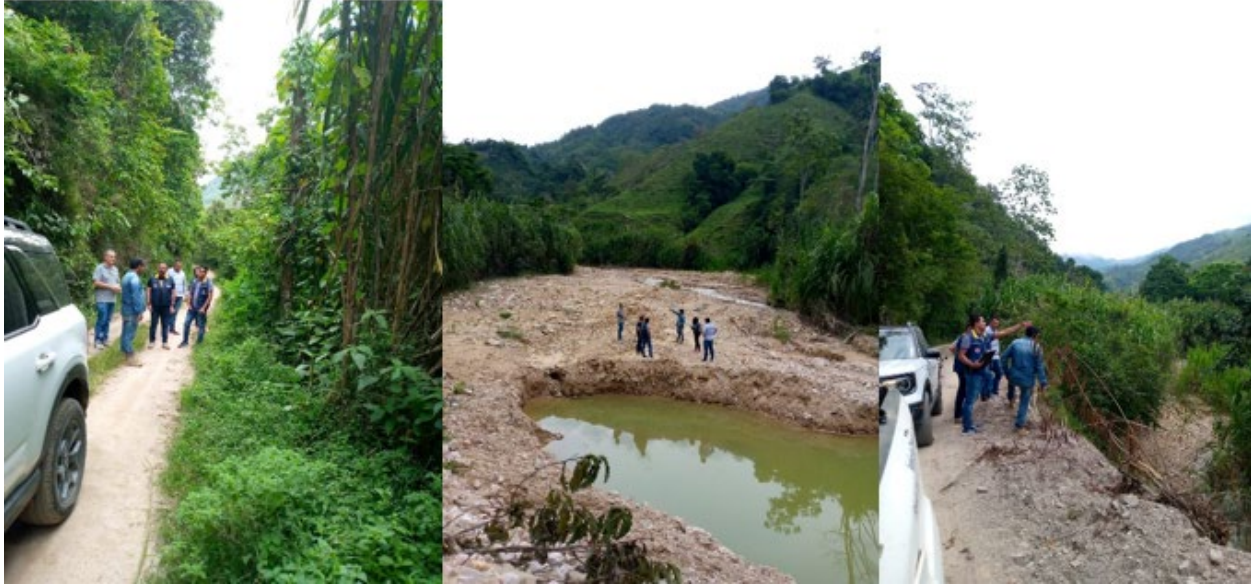
Figura 17 *Visita en el corregimiento de La Vega con los delegados de gestión de riesgo de Cúcuta.*

Se realiza el acompañamiento al ingeniero ambiental delegado de la secretaria de planeación para gestión de riesgo, a la vereda de La Explayada, la cual cuenta con una quebrada que lleva varios años causando estragos en esta zona ya que aguas arriba se ha venido presentando deslizamientos constantes de una montaña la cual presenta un alto riesgo para el corregimiento de

La Vega que se encuentra aguas abajo. Esta actividad tuvo una duración de 1 día. Bitácora (fecha 5/05).

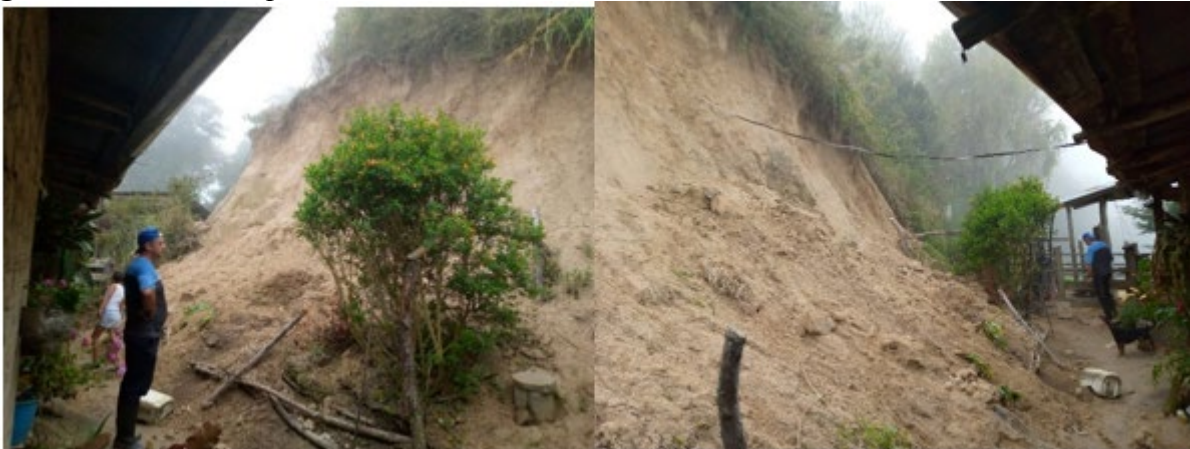
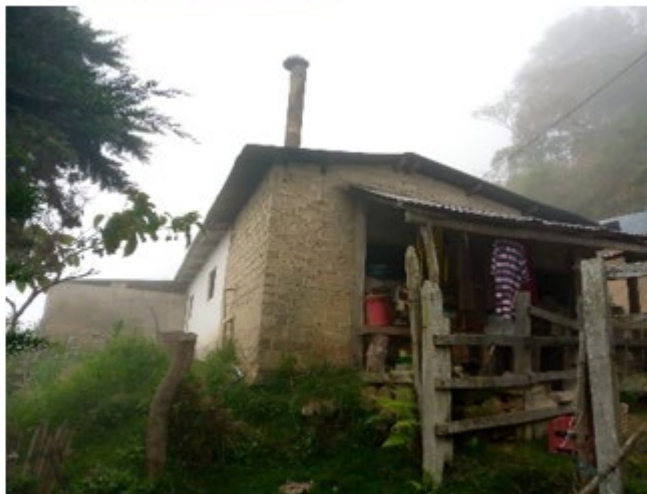
Figura 18 *Visita de inspección ocular a vivienda ubicada en la vereda las américas*

Se realiza una visita de inspección ocular debido a la petición realizada por un ciudadano el cual manifiesta que su vivienda se encuentra en riesgo ya que presenta un deslizamiento a tan solo 5 metros de su vivienda el cual se ha venido incrementando debido a la ola invernal que se presenta en el municipio, se toman datos del lugar de afectación y se informa al secretario de planeación. Esta actividad tuvo una duración de 1 día. Bitácora (fecha 6/05).

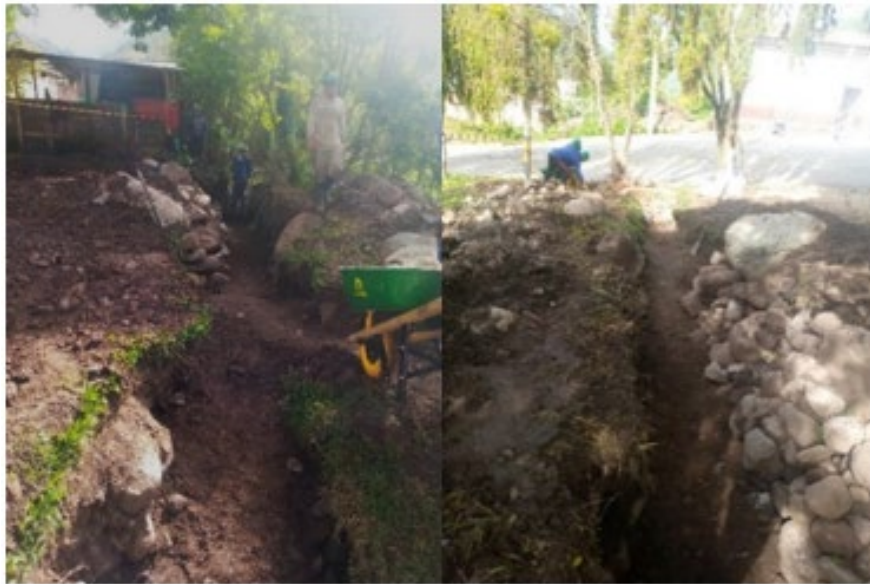
Figura 21 *Excavaciones a mano en material duro y/o conglomerado en zanjas $0 < h < 1.2$ m*

Se inicia con actividades de excavación y se observa que el terreno contiene bastante roca de gran tamaño por estar a la orilla del río, así que esto dificulta un poco el trabajo manual. Esta actividad tuvo una duración de 33 días.

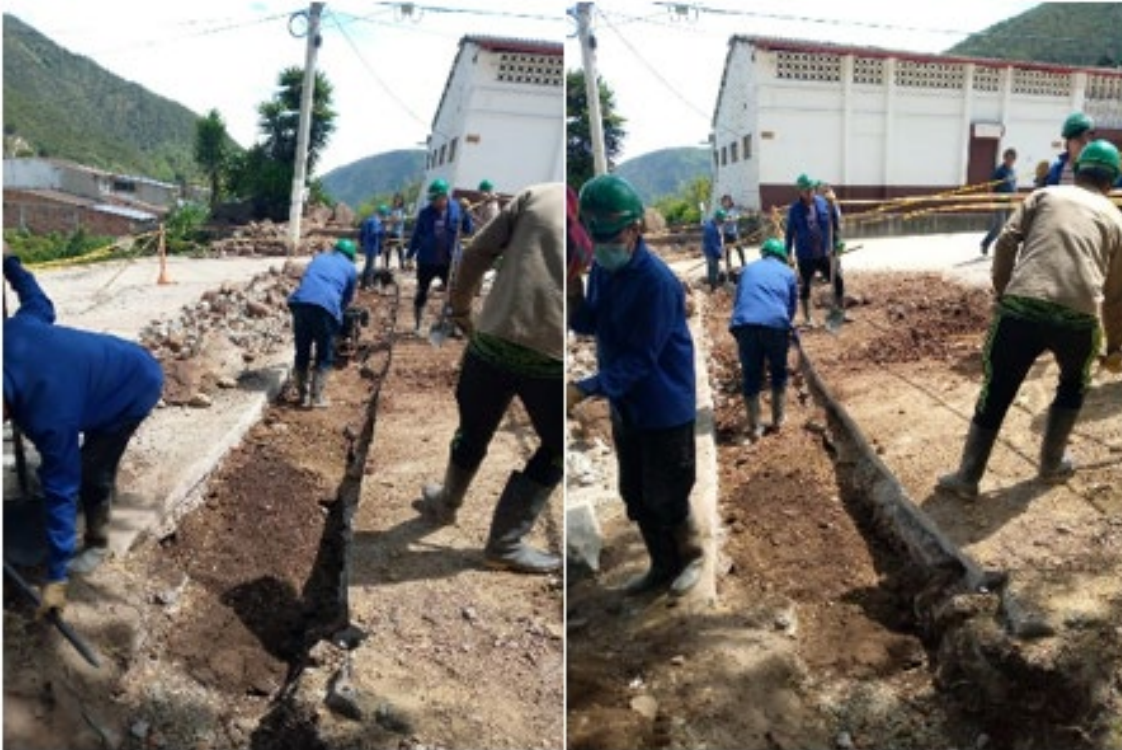
Figura 23 *Relleno con material común misma excavación.*

Se cubre con material de la misma excavación manual y se compacta con rana, como este material fue tan rocoso, se tiene como precaución no poner piedras superiores a los 5 cm encima de la tubería. Esta actividad tuvo una duración de 11 días.

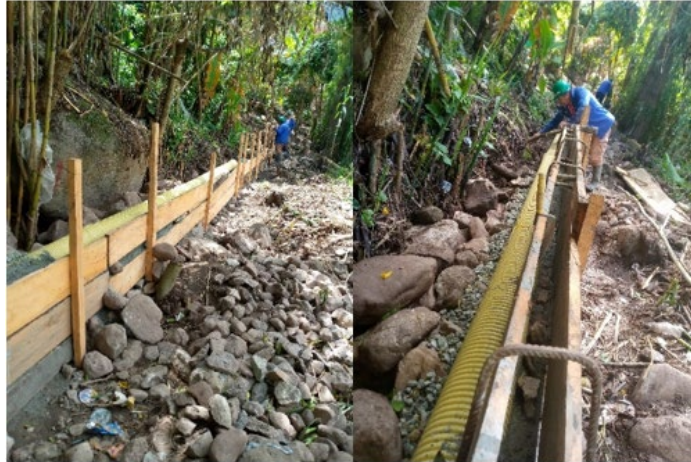
Figura 35 *Construcción de muro ciclópeo.*

Este ítem se tuvo que agregar al presupuesto debido a las condiciones del terreno. Esta actividad tuvo una duración de 9 días.

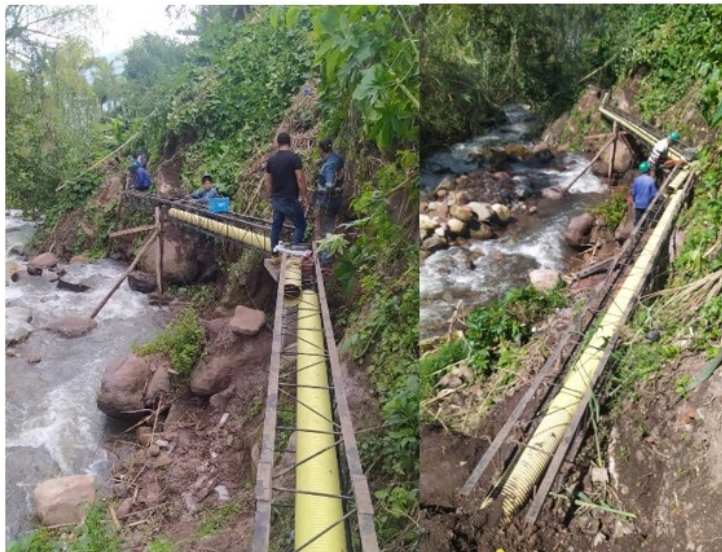
Figura 36 *Instalación de cercha metálica.*

Este ítem se tuvo que agregar al presupuesto debido a las condiciones del terreno. Esta actividad tuvo una duración de 4 días.
