**ESTUDIO PATOLÓGICO DEL EDIFICIO B-3 DEL CENTRO URBANO ANTONIO  
NARIÑO, DE LA CIUDAD DE BOGOTÁ**

**ESTUDIO PATOLÓGICO DE LA EDIFICIO B-3 EN LOS PISOS DEL CENTRO  
URBANO ANTONIO NARIÑO, DE LA CIUDAD DE BOGOTÁ**

**TRABAJO DE GRADO PRESENTADO PARA OPTAR AL TÍTULO DE  
ESPECIALISTA EN PATOLOGÍA DE LA CONSTRUCCIÓN**

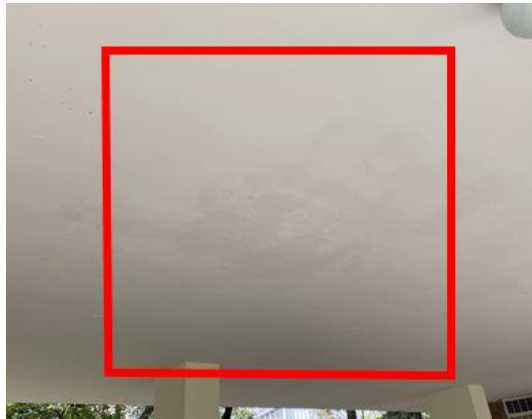
- Obra: en las imágenes a continuación se muestra humedades posiblemente por causa de almacenamiento de agua durante la construcción.

Ilustración 2. Humedad por obra. Autores

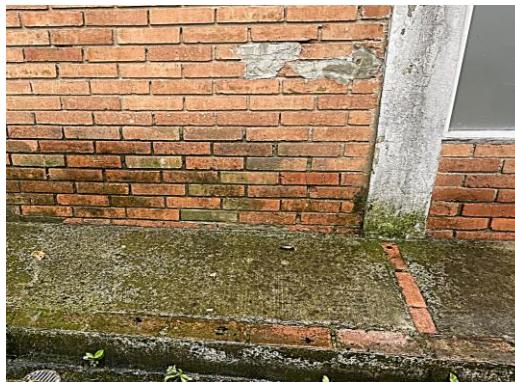
- Capilar: Aquí se evidencia una humedad presentada a casusa de agentes externos al material.

Ilustración 3. Humedad capilar. Autores.

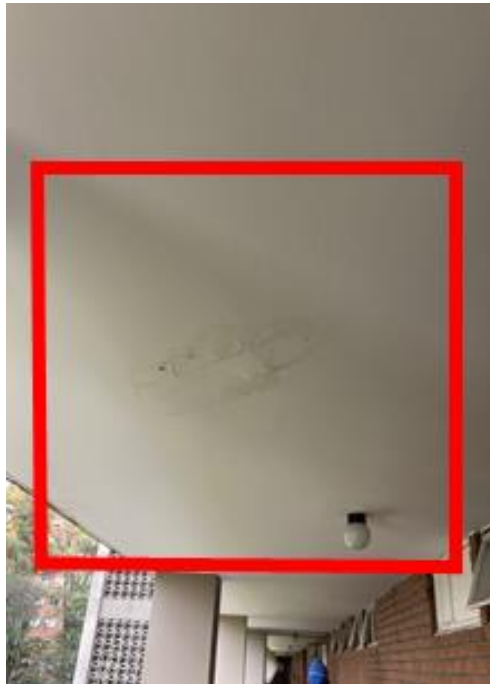
- Filtración y Accidental: La causas que presenta las lesiones de las imágenes es dado a tubería dañada, esto por el tiempo de uso de la edificación.

Ilustración 4. Humedad por filtración y accidental. Autores.

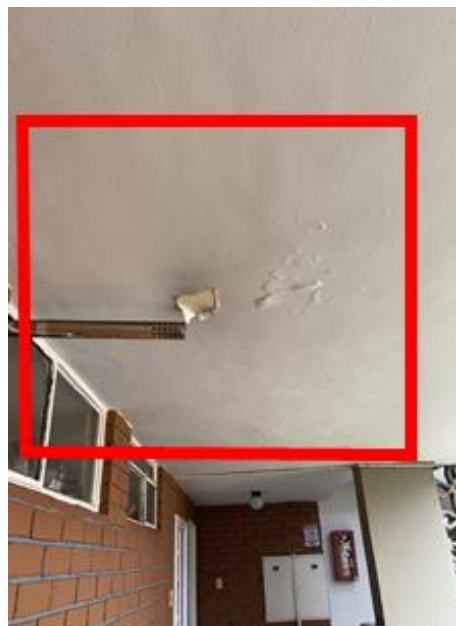
**Suciedad:** En la inspección que realizamos encontramos lesiones de suciedad debido a agentes que ocasionan este tipo de lesiones.

Ilustración 5. Suciedad por depósito. Autores.

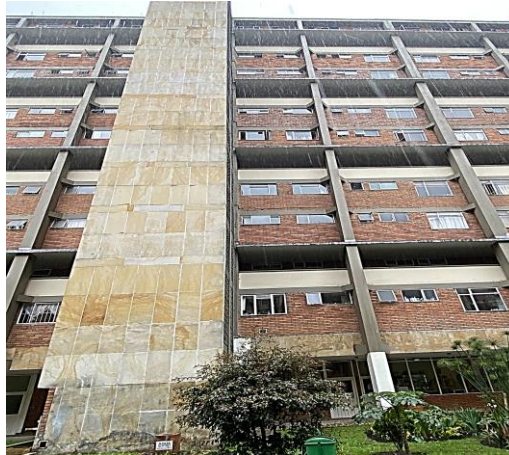
Ilustración 6. Suciedad por lavado diferencial. Autores.

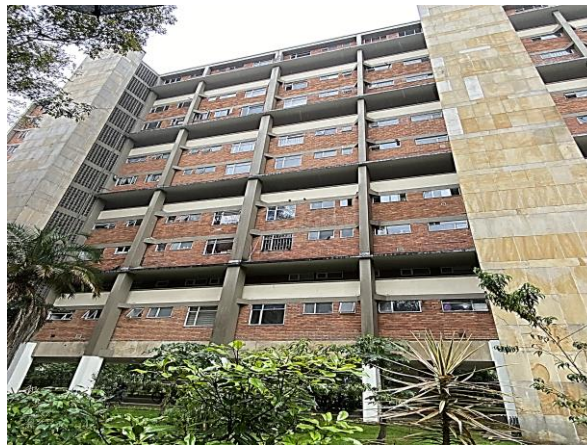
- Atmosférica: Debido a la exposición que se tiene al contacto con los agentes atmosféricos, ese presenta este tipo de lesión dando un cambio a lo realizado en el momento de construcción.

Ilustración 7. Erosión atmosférica. Autores.

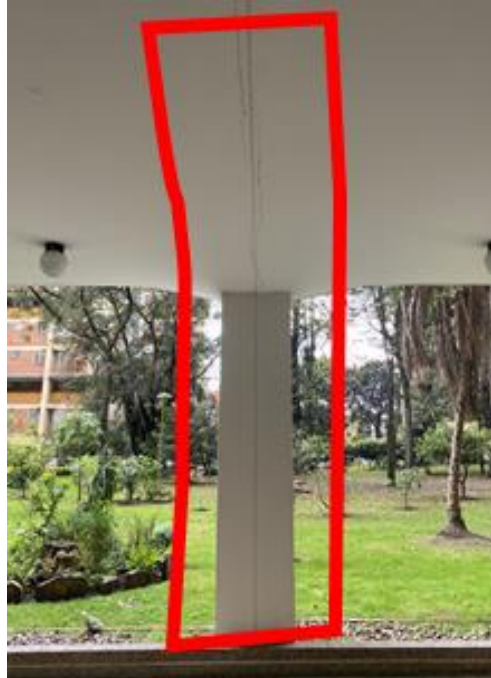
Ilustración 8. Fisura en dilatación. Autores.

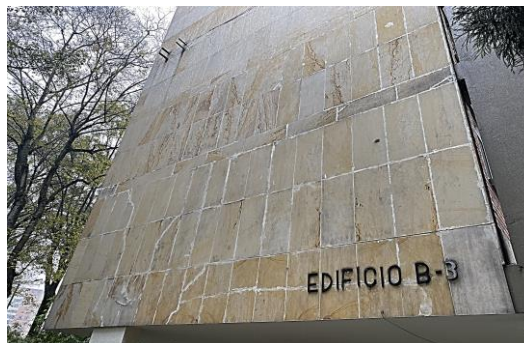
Ilustración 9. Fisuras por acabado. Autores.

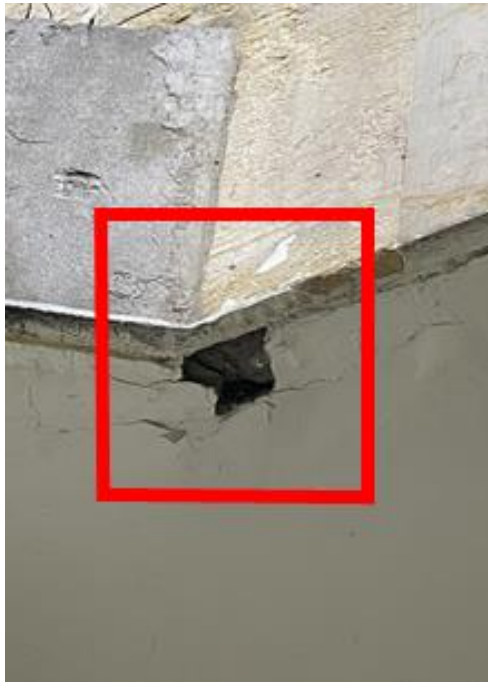
**DESPRENDIMIENTOS:** En la identificación de las lesiones encontramos que había pocos desprendimientos directamente del elemento, lo que se observó y se recalcó en varias zonas es el desprendimiento ocasionado por los desfuegos del calentador.

Ilustración 10. Desprendimiento de placa. Autores.

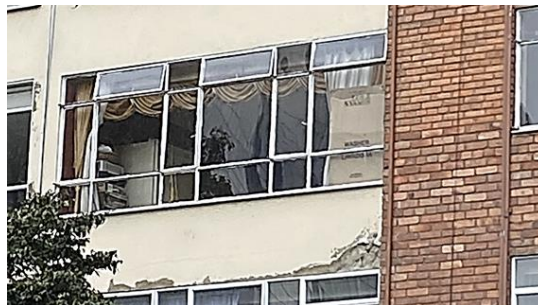
Ilustración 11. Desprendimientos por acabado continuo. Autores.

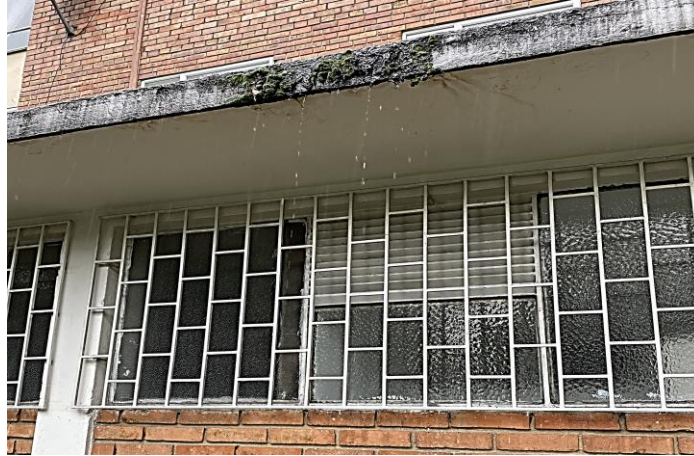
- Vegetales: En esta lesión que se encontró que la causa es ocasionada por la lluvia, demostrando organismo en el elemento.

Ilustración 12. Lesión por organismo. Autores.

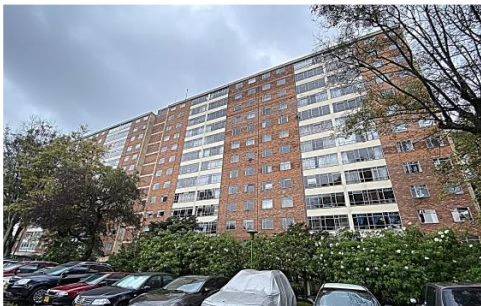
Tabla 6. Lesiones Físicas.

En este tipo de lesión identificamos tres factores (humedades, suciedad, erosión) que son las causas más representativas en el paciente; **Las Humedades:** está ocasionada por filtraciones y accidentalidad debido al daño que se ha presentado en las tuberías hidrosanitarias de los apartamentos y además acumulación de agua en el casetón de la placa de los pisos 1 al 2 además de la impermeabilización de la cubierta, a partir de estos se ha realizado mantenimientos que no han sido efectivos para mitigar la lesión, lo cual se sigue presentando este tipo lesión, **Suciedad:** esta lesión se presenta debido a circunstancias de los desfogues de los calentadores ya que son cortos y el vapor que extrae este electrodoméstico afecta los techos de los puntos fijos, además en las fachadas se presenta esta lesión debido a cambios climáticos como lo es la lluvia o precipitaciones, a no haber ninguna clase de protección en las fachadas cada día se es más notoria este tipo de lesión así evidenciado deterioros y pérdida de la arquitectura del bloque, **Erosión:** esta causa se presenta en la fachada en mampostería ocasionada por factores ambientales, ya que no se han realizado mantenimientos idóneos cada vez el material pierde las propiedades, presentando un aspecto no adecuado para este tipo de edificaciones que son de patrimonio cultural.

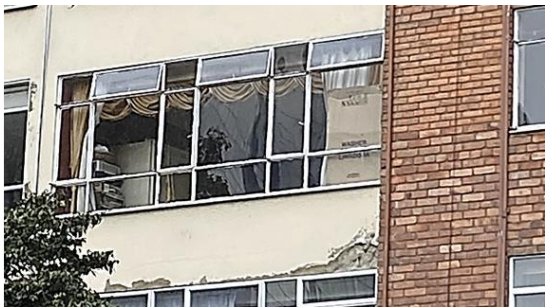
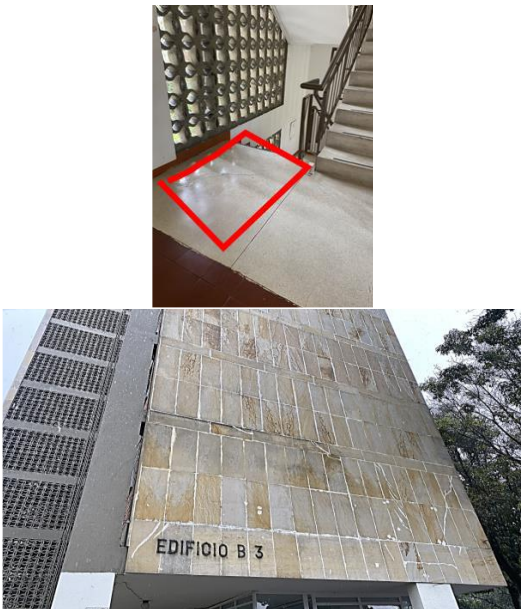
Tabla 7. Lesiones Mecánicas.

En esta lesión evidenciamos tres causas (desprendimientos, fisuras y grietas) que generaron lesión en el paciente; **Desprendimientos:** esta lesión presente en las fachadas son causadas por procedimientos no adecuados durante la obra y las malas prácticas que se han realizado en los mantenimientos que han realizado al paciente, **Fisuras y Grietas:** aquí se presenta lesión debido a los diferentes asentamientos y movimientos que ha tenido entre estructuras (estructura del módulo de escaleras y estructura de viviendas) durante su uso presentando lesiones en pisos y muros del edificio, debido a esta causas se han realizado mantenimientos o intervenciones no adecuadas, así presentando terminados no estéticos.

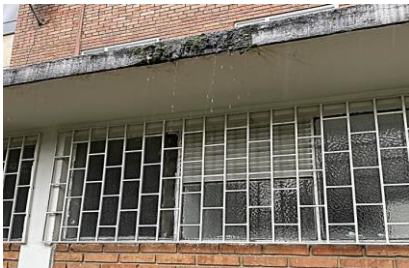
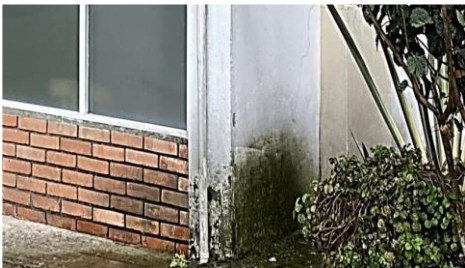
Tabla 8. Lesión Química.

En el recorrido encontramos una lesión de tipo **Organismo** esta presentada por efectos de la lluvia generando musgo en las cubiertas y fachadas del edificio, debido a que no se tiene un procedimiento de intervención o mantenimiento esta lesión sigue aumentando, y así dado un inadecuado aspecto al bloque.
