## ESTUDIO PATOLÓGICO TANQUE DE ALMACENAMIENTO DE AGUA GUAYABAL COVEÑAS

### ESPECIALIZACIÓN EN PATOLOGÍA DE LA CONSTRUCCIÓN

**Universidad Santo Tomas**  
**Especialización en patología de la construcción**  
**Facultad De Ingeniería**  
**Agosto, 2024**

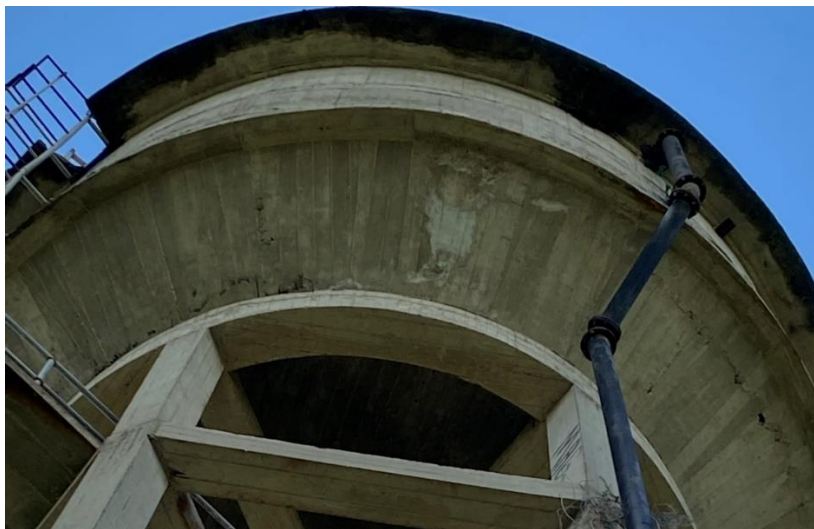
*Fotografía 6 lesión 1 encontrada. Fuente: Propia*

Se observan refuerzos expuestos, sin recubrimiento libre, adicionalmente, el concreto manchado por humedad.

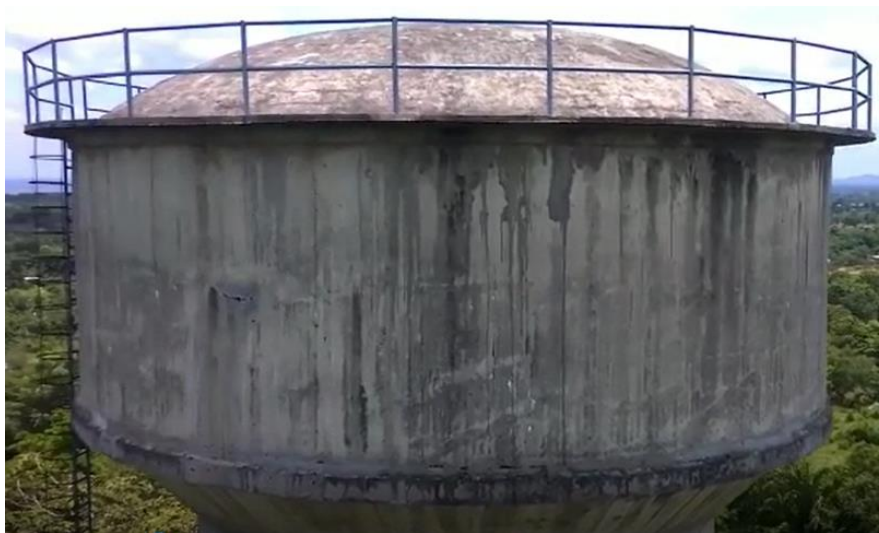
*Fotografía 7 lesión 2 encontrada. Fuente: Propia*

En gran parte del tanque se puede observar las juntas de construcción del concreto junto con las manchas causadas por la materia orgánica y humedades.

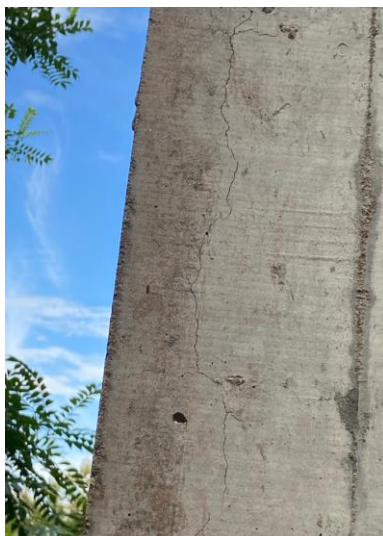
*Fotografía 8 lesión 3 encontrada. Fuente: Propia*

Fisuras en gran parte de la longitud de las columnas

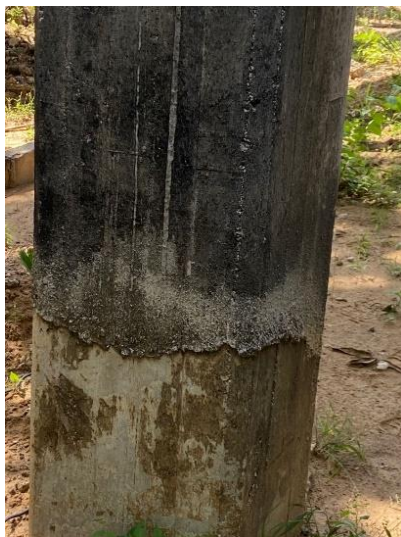
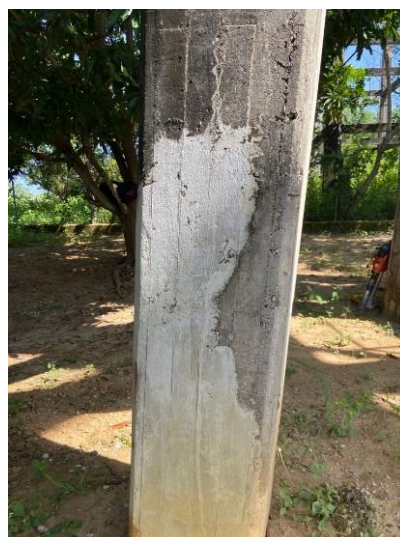
*Fotografía 9 lesión 4 encontrada.*

*Fotografía 10 lesión 4 encontrada.*

Se pueden visualizar dos tipos de concreto, que puede obedecer a reparaciones realizadas a las columnas ya bien sea en su etapa de construcción o en una etapa posterior de inspección.

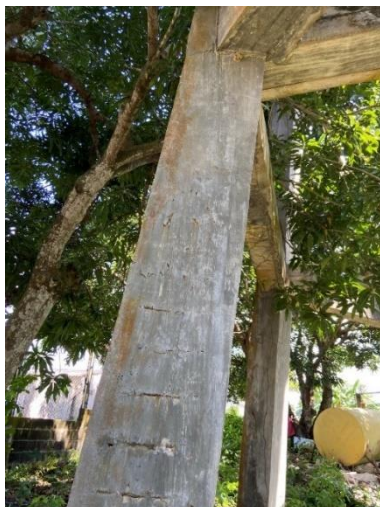
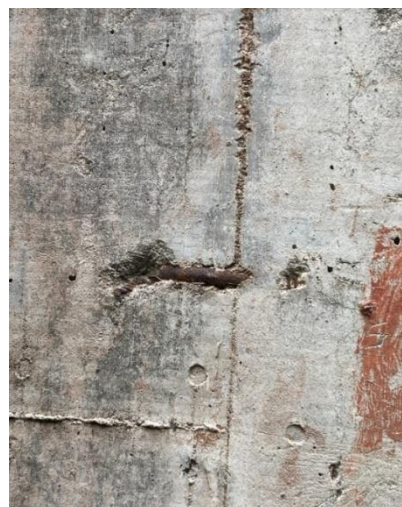
*Fotografía 11 lesión 5 encontrada.*

*Fotografía 12 lesión 5 encontrada.*

Perdida de recubrimiento en las columnas, causando que el refuerzo estructural quede expuesto.

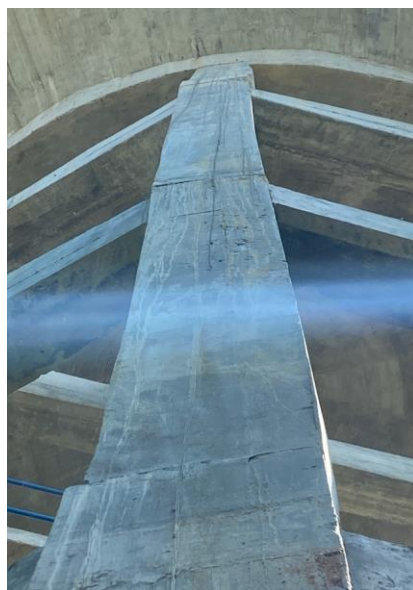
*Fotografía 13 lesión 6 encontrada. Fuente: Propia*

## Deformaciones importantes en las columnas

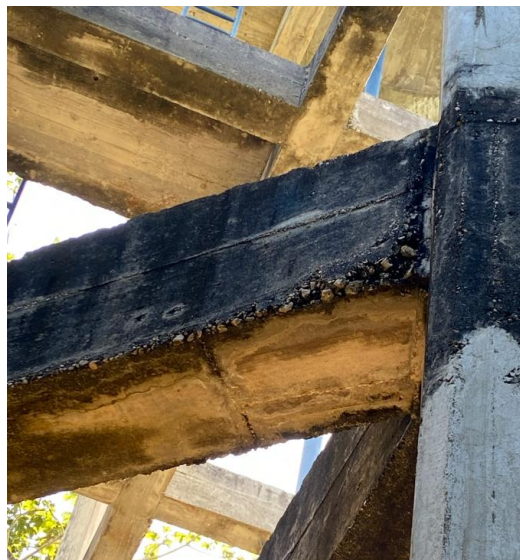
Fotografía 14 lesión 7 encontrada. Fuente: Propia

## Hormigueros encontrados en vigas de amarre

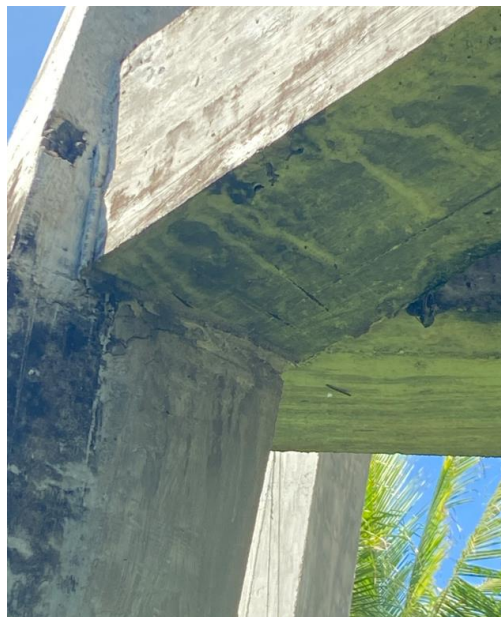
Fotografía 15 lesión 8 encontrada. Fuente: Propia

## Uniones entre columnas y vigas de amarre en mal estado.

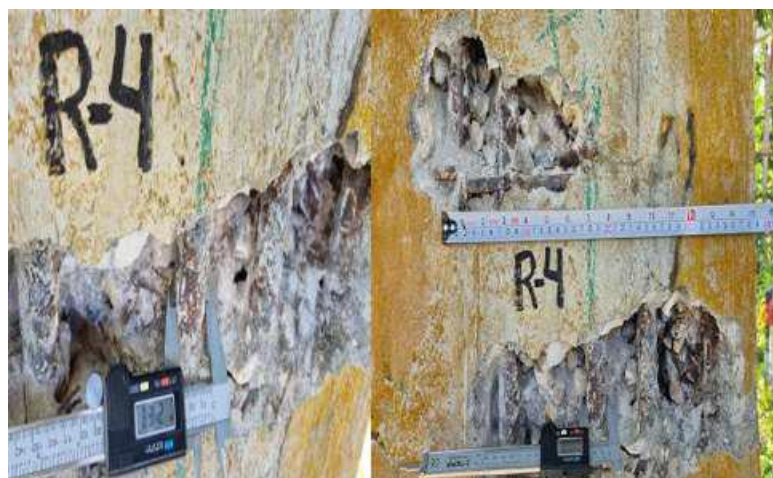
Fotografía 25 — Regatas

En las fotografías anteriores se puede visualizar las regatas realizadas en las vigas y la medición de recubrimientos y diámetros de refuerzo.

Se pudo observar que los flejes son de tipo liso y que la totalidad del refuerzo se encuentra en proceso activo de corrosión.

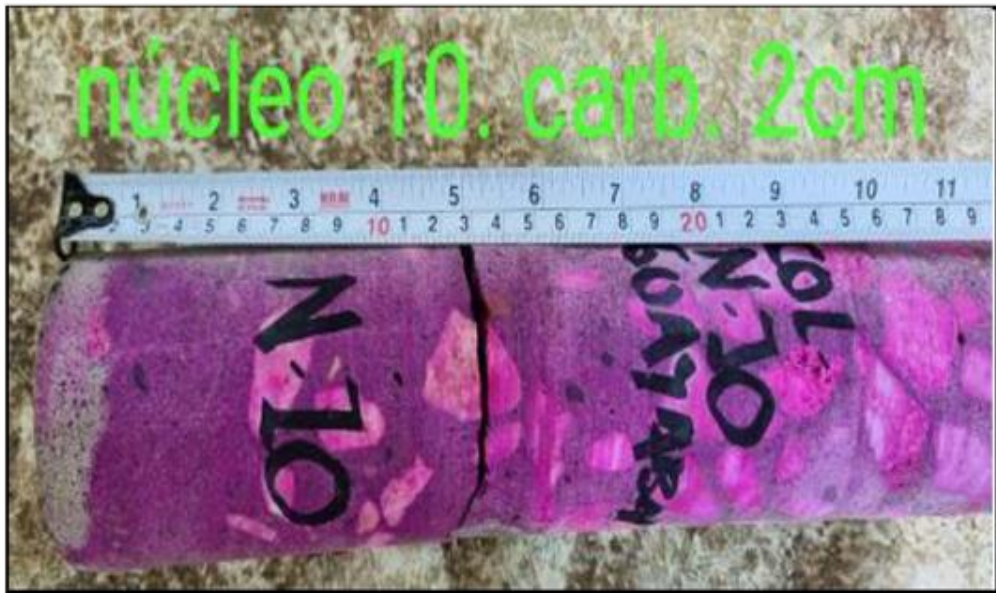
| <b>DETERMINACIÓN DE LA PROFUNDIDAD DE CARBONATACIÓN</b><br><b>(NORMA NTC 5551)</b> | |
|---|---|
| <b>Descripción:</b> _____ | <b>Muestra:</b> NUCLEO 10 |

| <b>DETERMINACIÓN DE LA PROFUNDIDAD DE CARBONATACIÓN</b><br><b>(NORMA NTC 5551)</b> | |
|---|---|
| <b>Análisis del ensayo:</b> <u>PRESENTA AFECTACION DE: 2cm</u> | |

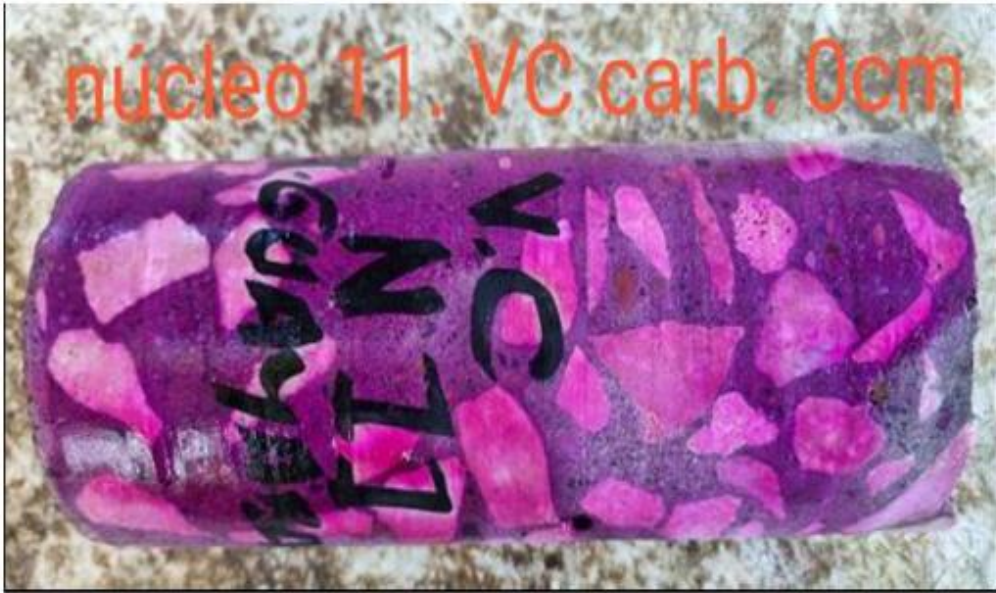
| Descripción: _____ | Muestra: NUCLEO 11 |

| Analisis del ensayo: | <u>PRESENTA AFECTACION DE: 0cm</u> |

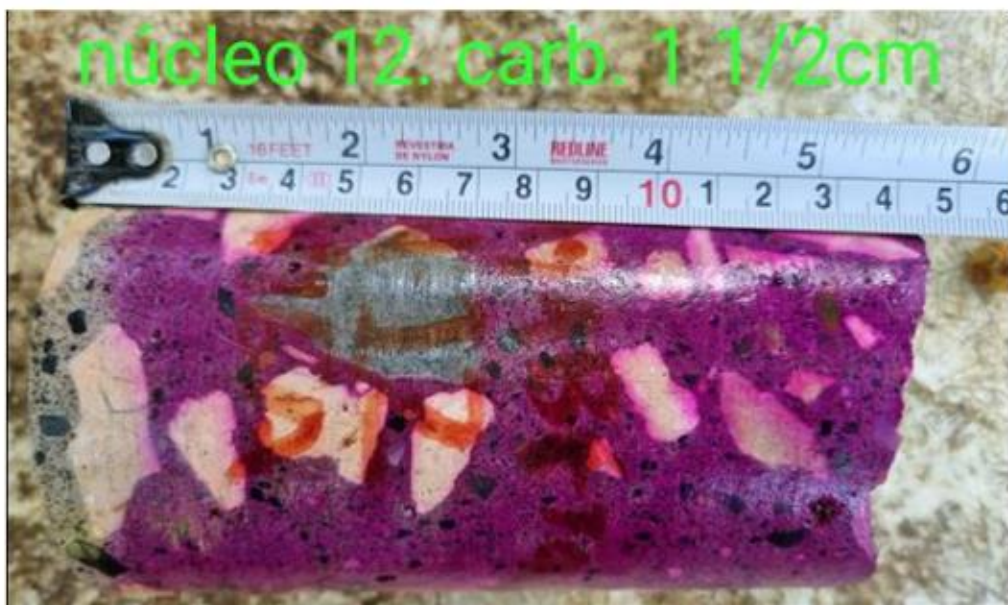
Descripción: \_\_\_\_\_ Muestra: NUCLEO 12  
Localización: VIGA INTERIOR, NIVEL 2, ENTRE EJES 1 Y 6

Análisis del ensayo: PRESENTA AFECTACION DE: 1 1/2cm
