TRABAJO PROFESIONAL INTEGRADO (TPI)

ESTUDIO DE PATOLOGÍA ESTRUCTURAL PARA UNA EDIFICACIÓN DE CINCO PISOS, GENERADA POR UNA EXPLOSIÓN, CON SISTEMA ESTRUCTURAL DE MUROS DE CARGA, LOCALIZADO EN EL BARRIO LA FLORIDA DE LA CIUDAD DE TUNJA - BOYACÁ

ELIZABETH MAHECHA VALERO & ÁLVARO NIÑO GONZÁLEZ

ESPECIALIZACIÓN PATOLOGÍA DE LA CONSTRUCCIÓN

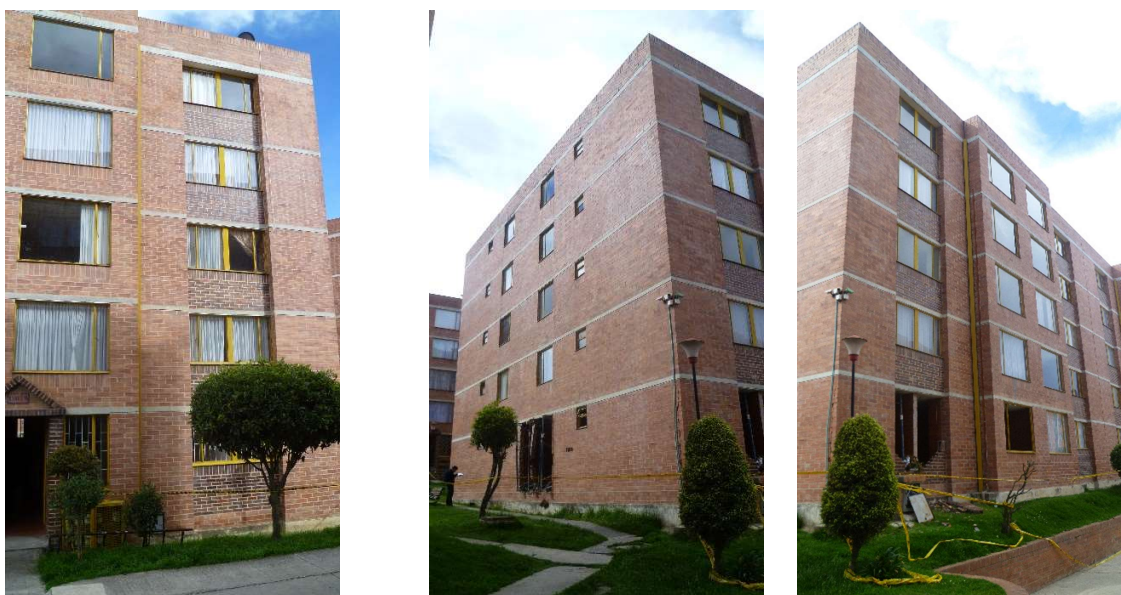
Foto 1. Estado exterior del bloque 8. (Fuente elaboración propia).

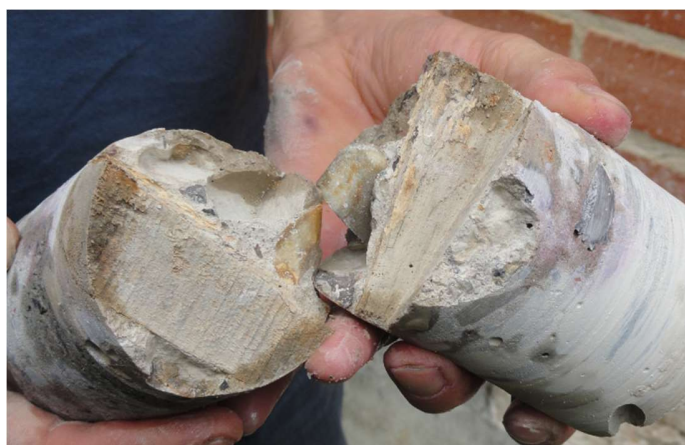
Algunos de los núcleos extraídos no pudieron ser usados para la determinación de la resistencia debido a la contaminación existente en el concreto con otro tipo de materiales de la obra, lo que pone de manifiesto defectos en la construcción. Ver foto 6.

Foto 6. Contaminación en núcleo de concreto. (Fuente Elaboración propia).

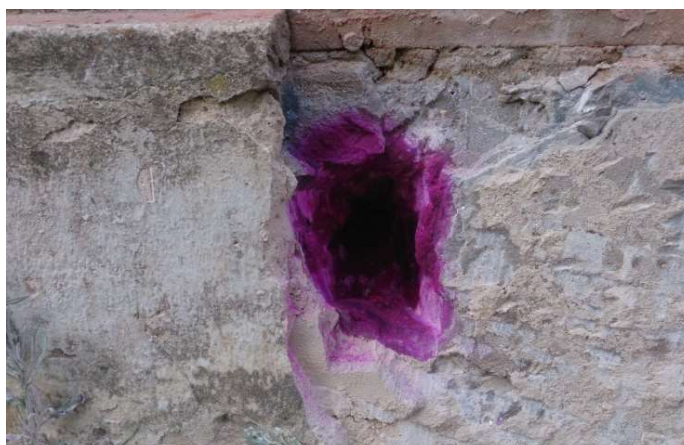
El resultado de carbonatación de 2mm, indica que la estructura está lejos de verse comprometida por corrosión del acero de refuerzo, el cual aparece gris y sin señales de corrosión al hacer el apique de verificación.

Al realizar las pruebas de carbonatación sobre el concreto el color púrpura indica un pH mayor a 9,5 lo que traduce no afectación en el concreto, garantizando un acero pasivo o protegido; en este caso las barras tienen aún un gran espesor de recubrimiento sano desde el punto de vista del ataque del CO₂ presente en el ambiente.

Foto 7. Ensayo para determinar la profundidad de carbonatación en el concreto.
(Fuente Elaboración propia).

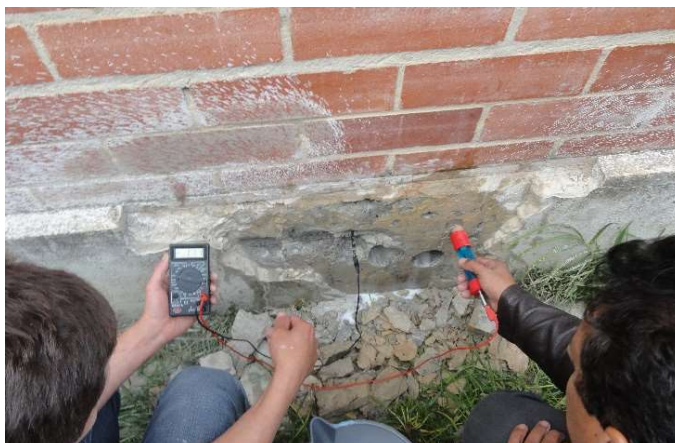
Se midieron potenciales de corrosión en la viga de amarre Eje 19 entre E y D, por ser este elemento el que está más en contacto con la humedad y la contaminación ambiental.

Elemento: Viga de amarre entre ejes D y E Cara exterior										
Ensayo No.						Promedio	CALIFICACIÓN			
1	2	3	4	5	6					RIESGO
-34	-42	-29	-20	-44	-21					-31,7 DESPRECIABLE

Foto 8. Medición de potenciales de corrosión con media celda de cobre sulfato.
(Fuente Elaboración propia).

Para este caso se tiene un pH alto (no está carbonatado el concreto) y potenciales entre -21mV y -34mV. Ausencia de cloruros y humedad alta conduce a clasificar como despreciable el riesgo de corrosión.

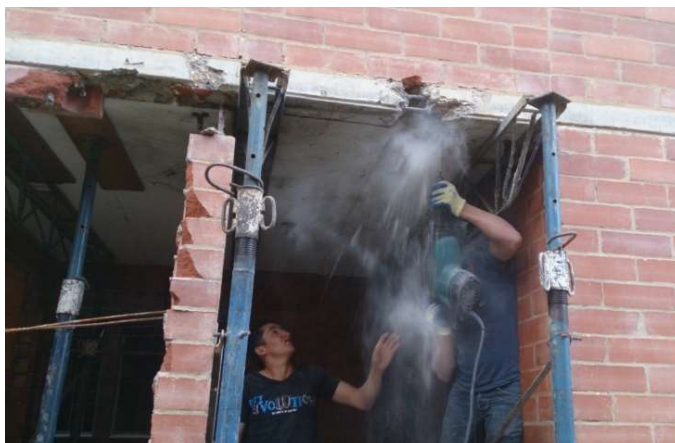
También se llevaron a cabo apiques de verificación de apoyo de las losetas sobre la viga superior; en este sitio no se encontraron buenas condiciones de apoyo de estos elementos. La loseta no descansa sobre la viga ni su refuerzo penetra en ella. Ver figura 15.

Foto 9. Exploración de losetas sobre viga. (Fuente Elaboración propia).

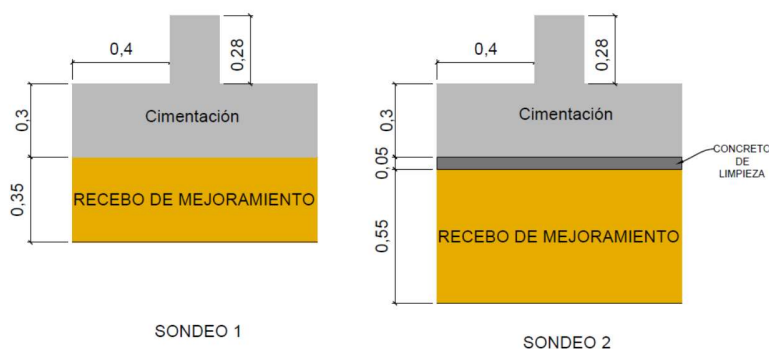
De acuerdo a las exploraciones realizadas se puede establecer que la cimentación de la torre 8 se construyó mediante cimientos corridos o continuos en el sistema de T invertida materializada a -0.58m y 0.63m, apoyada en material granular de mejoramiento que presenta un espesor entre 0.35m a 0.50m, siendo de mayor espesor hacia el costado oriental debido a las condiciones topográficas del terreno. Así mismo la cimentación cuenta con un mejoramiento en concreto de limpieza de 5 cm.

No se identificó sistemas de drenaje como filtros perimetrales, lo que ha saturado el subsuelo disminuyendo la capacidad de soporte.

Figura 20. Esquema de cimentación torre 8 costados sur oriental y sur occidental.
(Fuente Estudio de suelos)
