**ESTUDIO PATOLÓGICO DE LA VÍA SOPAPO (RICAURTE) - AGUA DE DIOS**

**UNIVERSIDAD SANTO TOMÁS**

**ESPECIALIZACIÓN EN PATOLOGÍA DE LA CONSTRUCCIÓN**

**2021**

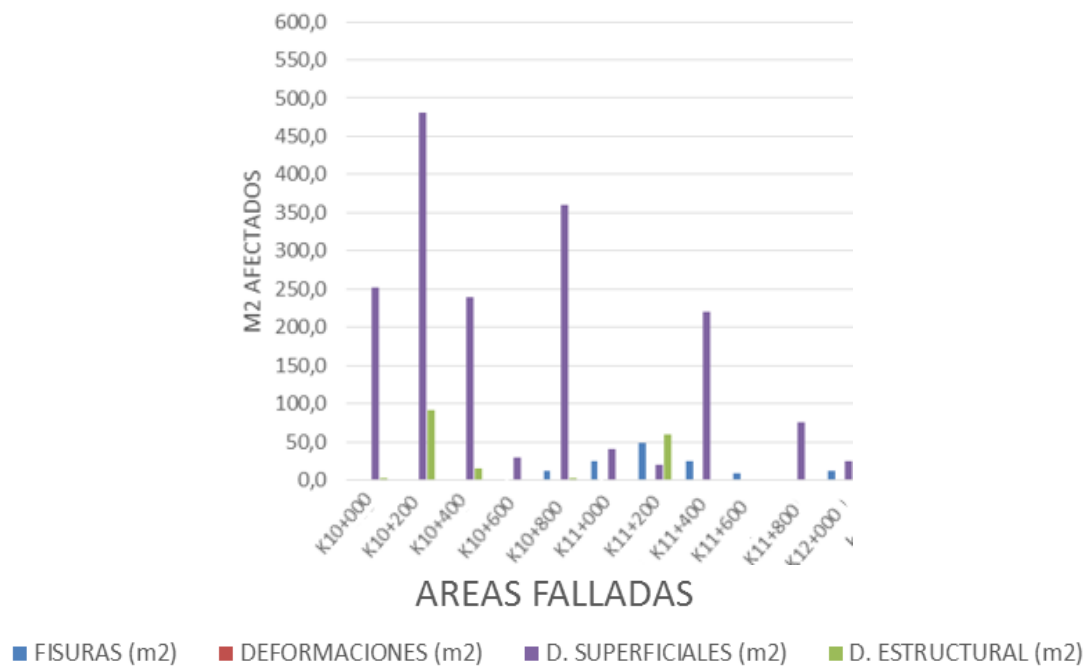
*Figura 9. Áreas Falladas y Tipos de Falla*

Acorde con la tabla anterior, se revisaron los porcentajes de afectación cada 200 metros para ver si existen sectores puntuales que deben intervenir para mejorar la condición actual, se puede apreciar que el porcentaje de daños superficiales a lo largo del corredor corresponde al 25.1% siendo la patología de mayor representación seguida de los daños estructurales (baches y Parches) con un porcentaje 12.75%.

Los sectores más afectados son los tramos comprendidos entre el k11+200 al k11+400, en general se observa un estado aceptable de la superficie de pavimento con una afectación a lo largo de la calzada cercana al 25%.

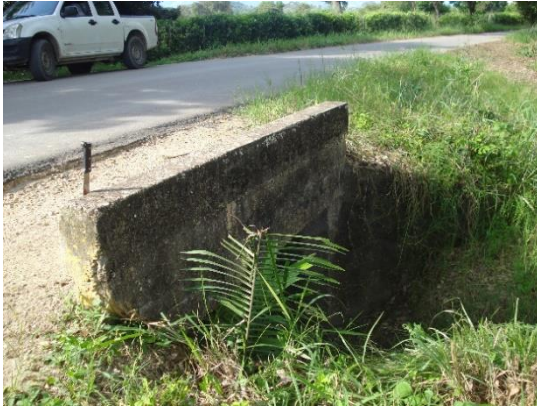
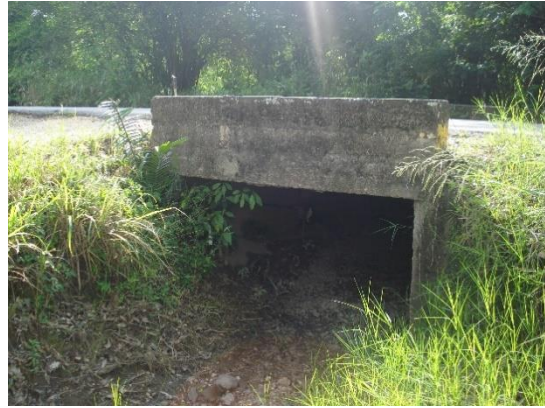
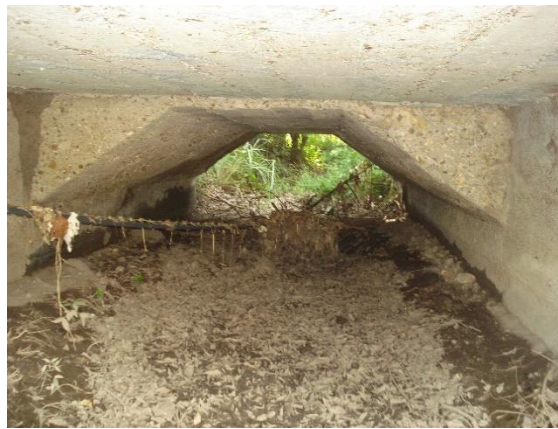
*Figura 10 Vista general box Coulvert K5+283*

Ubicado en el K10+283, este Box Culvert tiene una longitud de 7.00m y una sección de 3.00m de ancho y 1.50m de alto; en mal estado, este Box internamente tiene disminuida su sección aproximadamente 50 cm, lo cual reduce su capacidad hidráulica considerablemente. Presenta socavación del 80% y sedimentación del 50%. Se recomienda reemplazar esta obra por Box culvert de 3.0 m x 2.0 m.

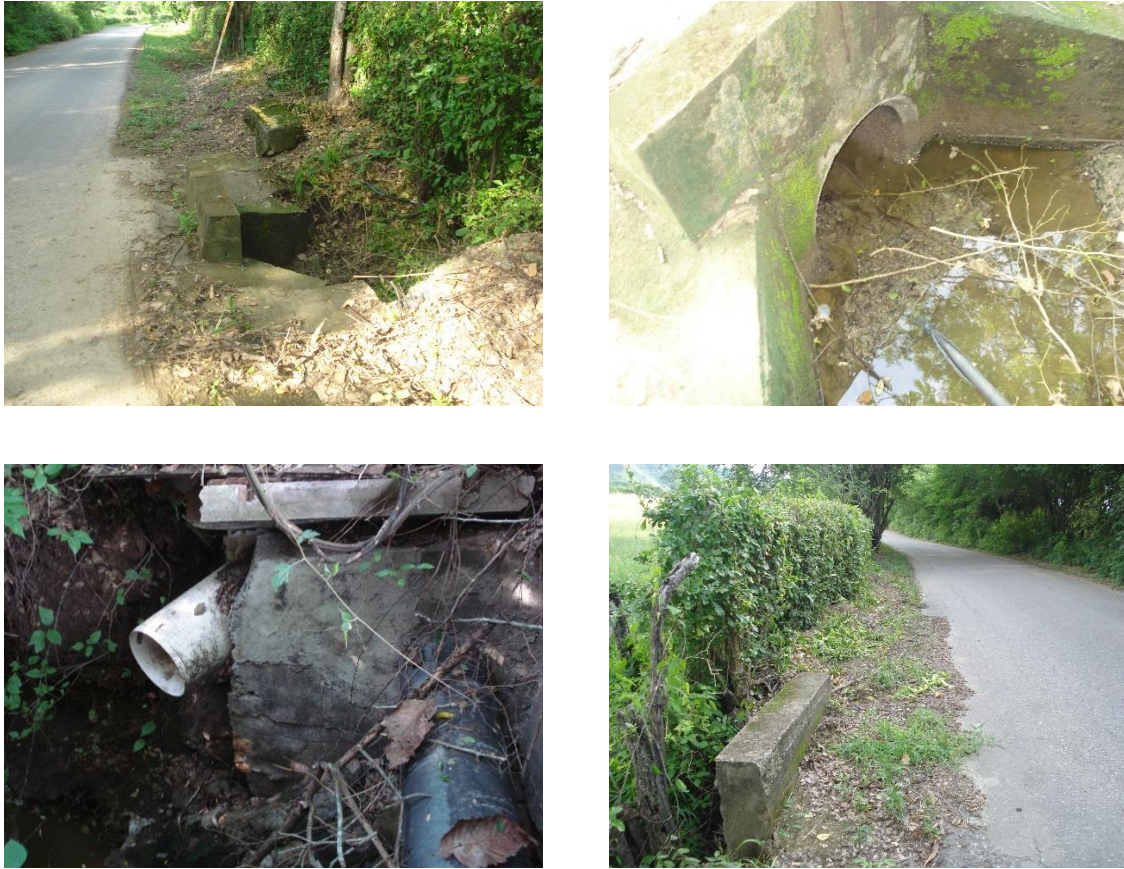
*Figura 11 Vista general alcantarilla K5+360*

Ubicada en el K10+360, esta alcantarilla tiene una longitud de 6.50m y un diámetro de 0.60m; existe acumulación vegetación, socavación de 30% y sedimentación del 20%. Se requiere reemplazo por diámetro mínimo: Alcantarilla  $\phi$  36" (0.90 m), para así en un futuro facilitar las actividades de limpieza y mantenimiento. Se recomienda reconformar el encole y descole.

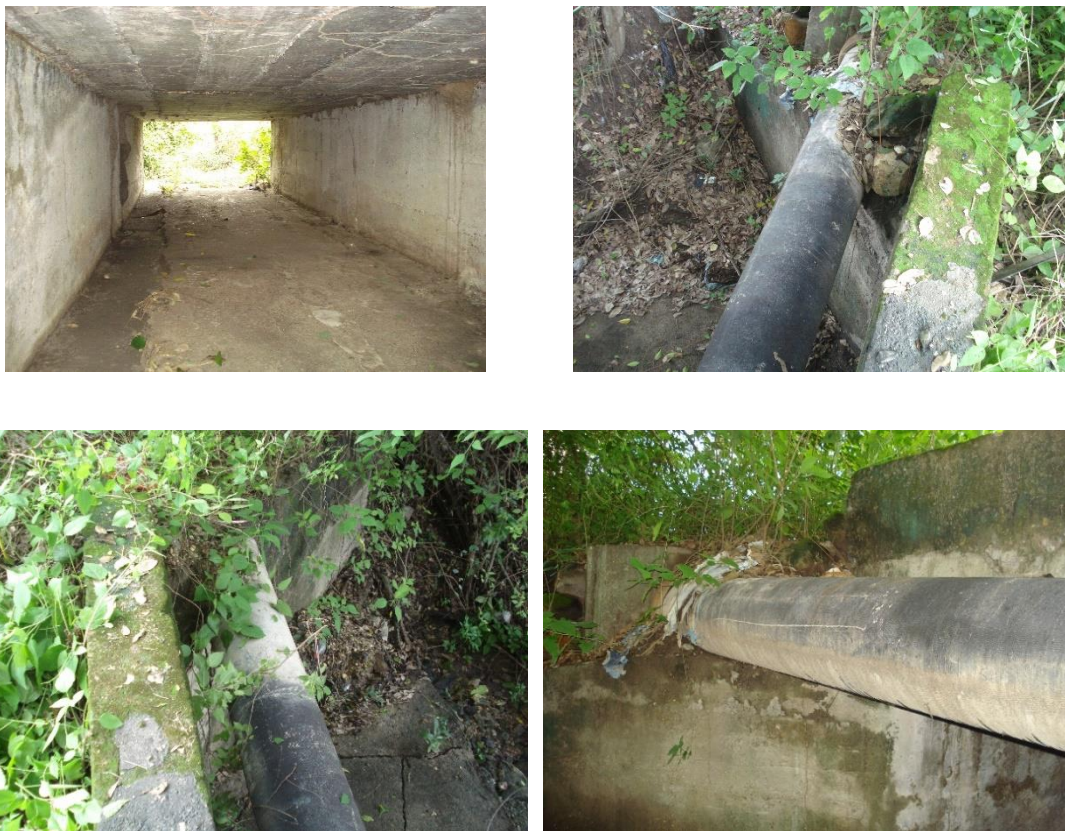
*Figura 12 Vista general Box Coulvert K5+629*

Ubicado en el K10+629, este Box Culvert tiene una longitud de 7.00m y una sección de 3.00m de ancho y 1.50m. Requiere actividades de limpieza y mantenimiento de manera frecuente. Se deben reparar las aletas. Pasa tubería de agua potable de 16”.

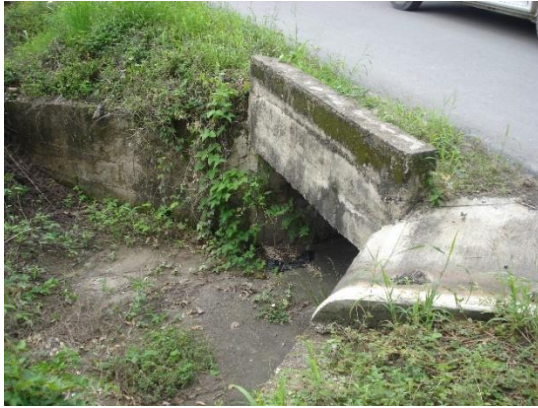
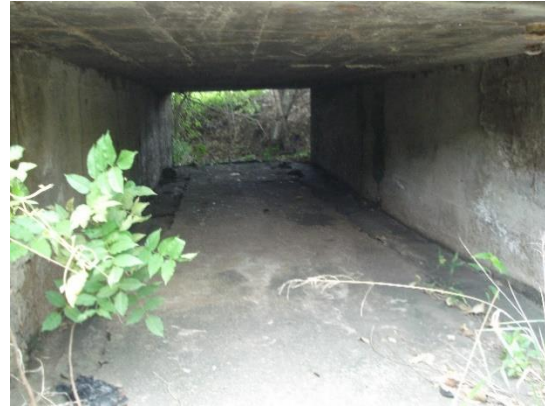
*Figura 13 Vista general de Box Coulvert K5+873*

Ubicada en el K10+873, este box culvert posee un cajón simple con sección de 2.00 X 1.00 m, una longitud de 7.00m y un diámetro de tubería de 0.60m; solera presenta erosión, requiere rehabilitación en la entrada y salida. Socavación del 20% y sedimentación del 30%. Se recomienda limpieza, mantenimiento y rehabilitación. Se requiere reconformar encole y descole.

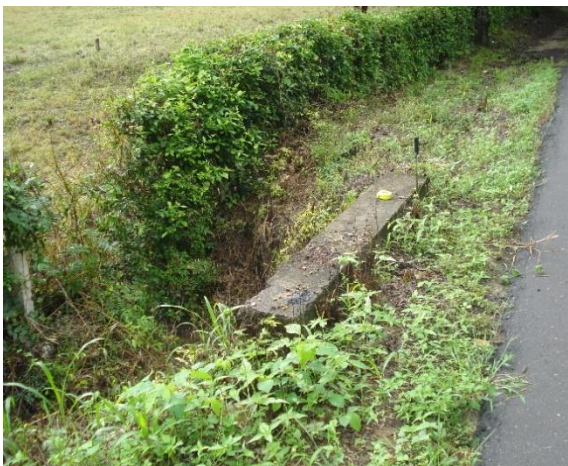
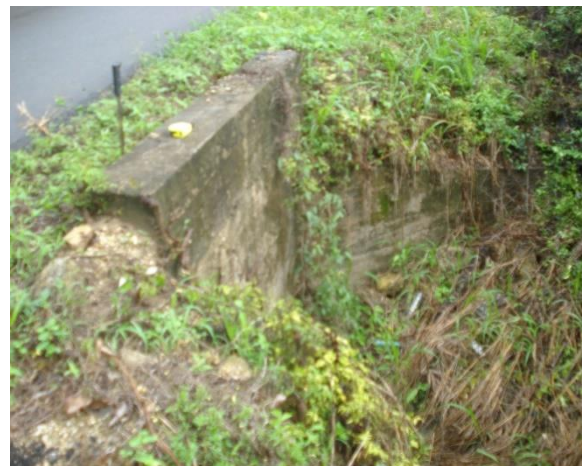
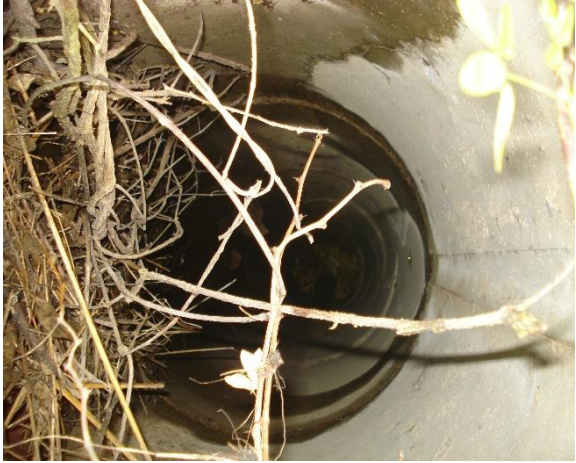
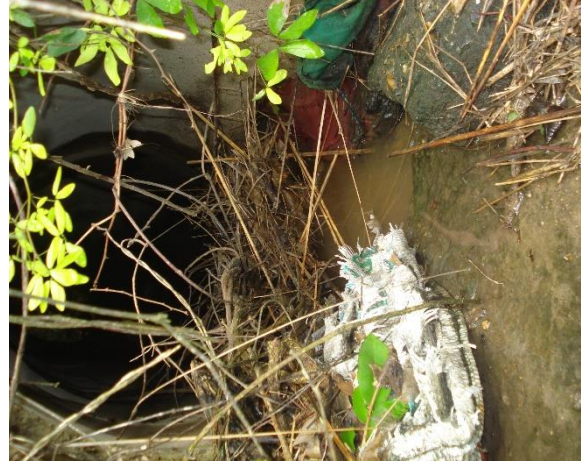
*Figura 14 Vista general Alcantarilla K4+886*

Ubicado en el K10+886, esta alcantarilla posee una longitud de 7.00m; con diámetro  $\phi$  24" (0.60 m) esta obra presenta vegetación, socavación de 20% y sedimentación del 40%. Se requiere reemplazo por diámetro mínimo: Alcantarilla  $\phi$  36" (0.90 m), para así en un futuro facilitar las actividades de limpieza y mantenimiento. Se recomienda reconformar el encole y descole.

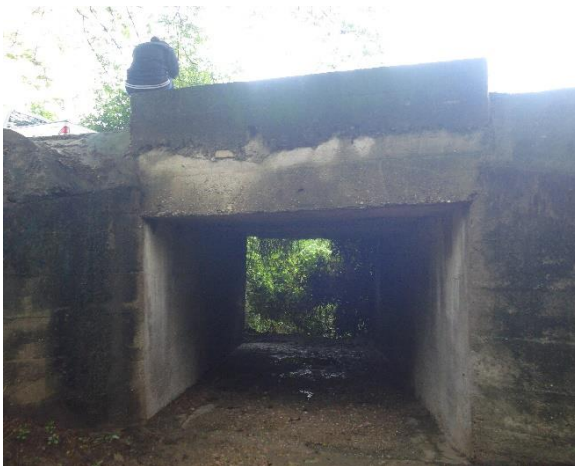
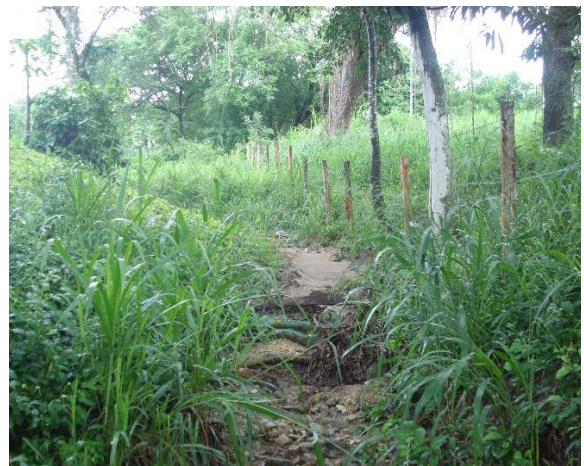
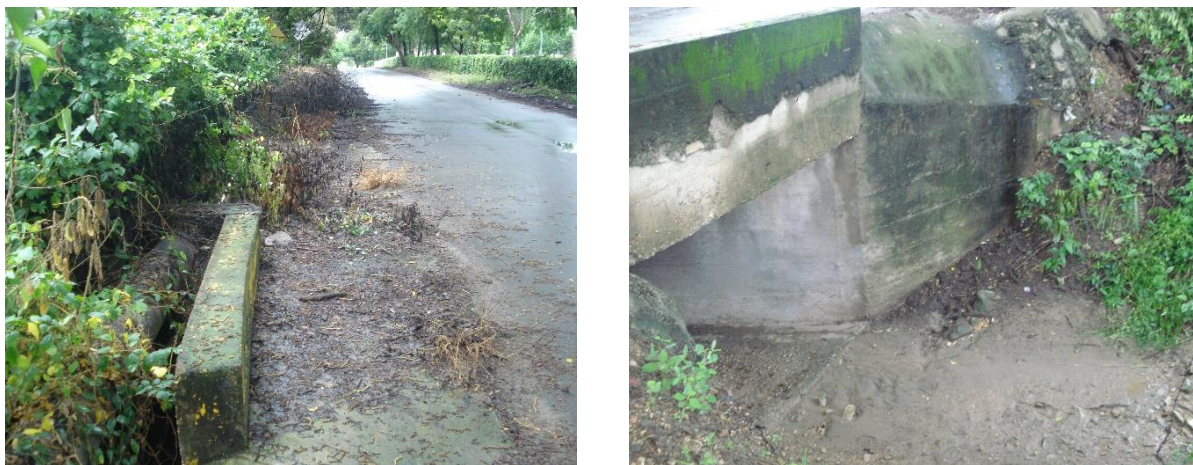
*Figura 15 Vista general Box Coulvert K5+105*

Ubicada en el K10+105, este Box Culvert posee un cajón simple con sección de 3.00 X 2.00 m, en mal estado, solera erosionada, entrada y salida en mal estado, el piso presenta un 70% de socavación, la aleta del descole está rota. Socavación del 50% y sedimentación del 40%. Se recomienda reemplazar por Box Culvert de 4.0 m x 2.0 m.

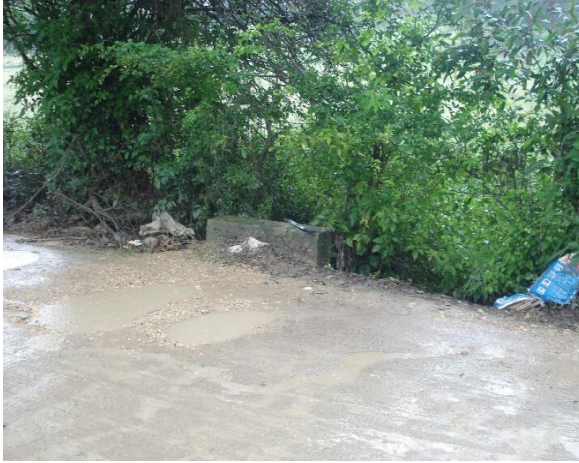
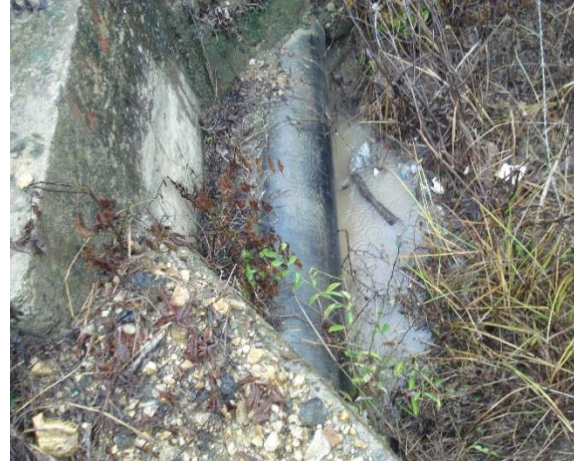
*Figura 16 Vista general alcantarilla K6+316*

Ubicado en el K10+316, esta alcantarilla posee una longitud de 7.00m; diámetro  $\phi$  24" (0.60 m) insuficiente hidráulicamente. Esta obra se encuentra totalmente colmatada, presenta vegetación, socavación de 20% y sedimentación del 20%. Se requiere reemplazo por diámetro mínimo: Alcantarilla  $\phi$  36" (0.90 m), para así en un futuro facilitar las actividades de limpieza y mantenimiento. En el descole pasa tubería de agua potable.

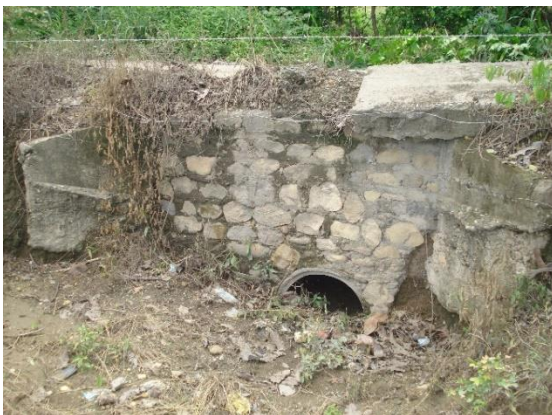
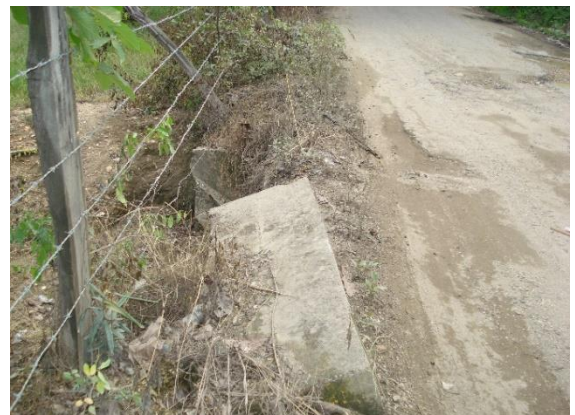
*Figura 17 Vista general alcantarilla K6+591*

Ubicada en el K11+591, esta alcantarilla tiene una longitud de 7.00m, diámetro  $\phi$  24" (0.60 m) esta obra presenta vegetación, socavación de 80% y sedimentación del 60%. En el encole tiene un volcamiento al lado izquierdo, en el descole el guarda rueda se encuentra colapsado, tubería esta colmatada. Se requiere reemplazo por diámetro mínimo: Alcantarilla  $\phi$  36" (0.90 m), para así en un futuro facilitar las actividades de limpieza y mantenimiento. Se recomienda reconformar el encole y descole.

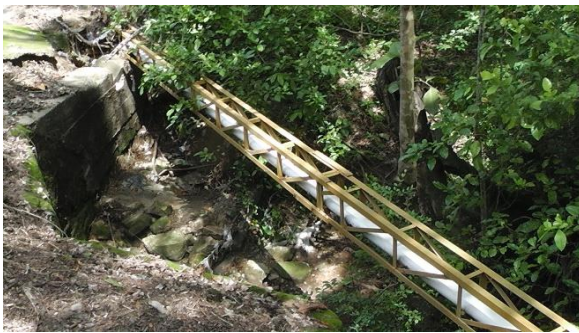
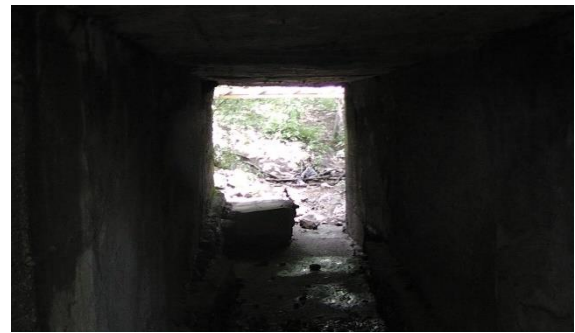
*Figura 18 Vista general alcantarilla K6+734*

Ubicada en el K11+734, Box Coulvert existente de 1.8 m x 1.8 m en regular estado, la estructura de encole se encuentra partida, en el descole el muro guardarueda también se encuentra partido. Socavación del 40% y sedimentación del 50%. Se recomienda reconstruir el encole y el descole, rehabilitar la obra y programar actividades limpieza y mantenimiento de manera frecuente.

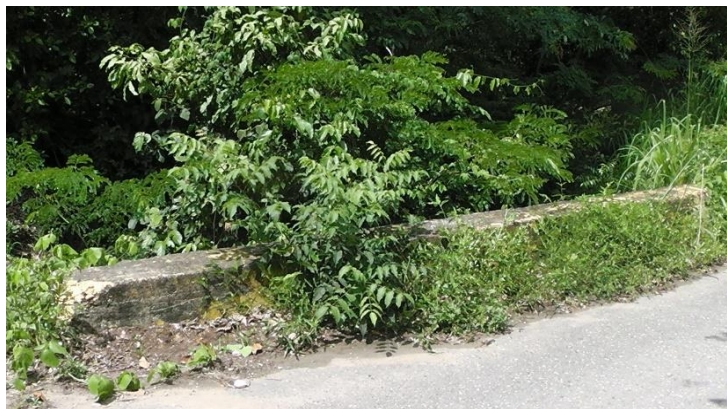
*Figura 19 Vista general del pontón K6+996*

Puente de losa en concreto reforzado simplemente apoyado; tiene una longitud de 4.50m y un ancho total de 7.70m; el estribo es de concreto reforzado tipo silla y al parecer, cuenta con una cimentación superficial.

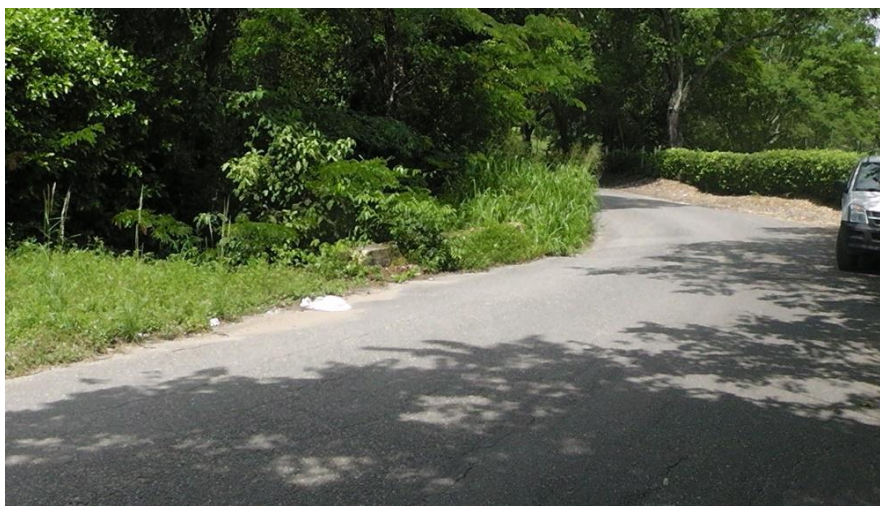
La superficie de rodadura del puente está conformada por la parte superior de la placa y posee carpeta asfáltica; se encuentra en buen estado.

*Figura 20 Superficie de rodadura K6+996*

**Calificación:** 1

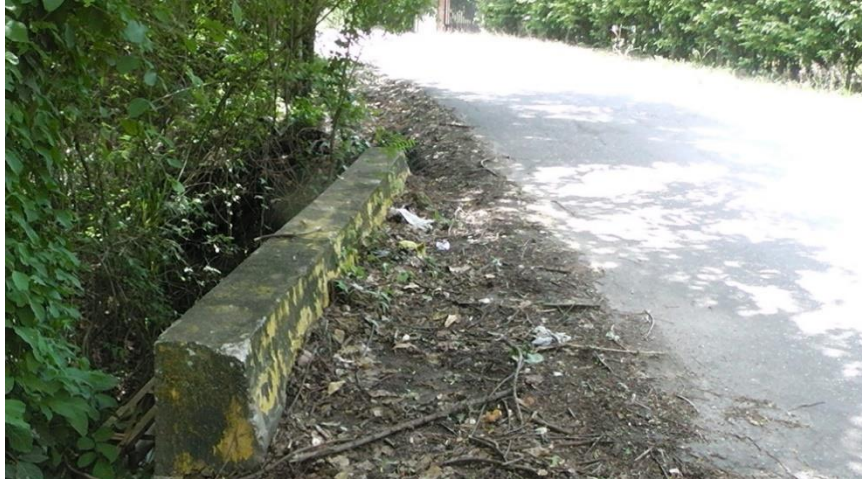
La estructura carece de juntas

*Figura 21 Ausencia de junta, puente K6+996*

**Calificación: 1**

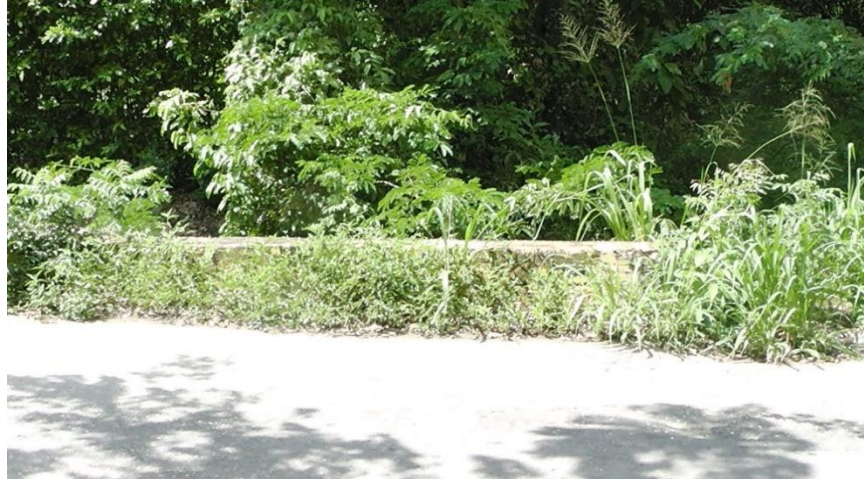
Estos componentes se encuentran en buen estado, no evidencian señales de colisión ni acero de refuerzo expuesto; presenta acumulación de material vegetal.

*Figura 22 Bordillos puente K6+996*

**Calificación: 1**

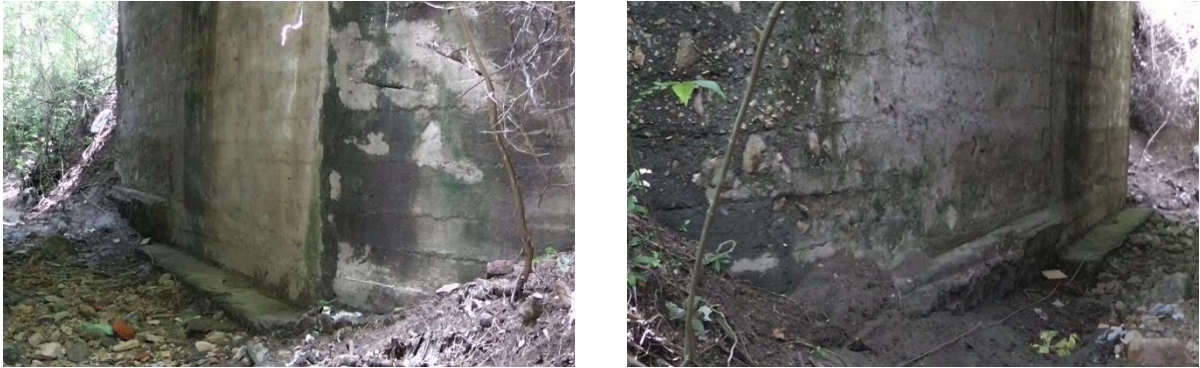
Acumulación de material vegetal y no presentan movimientos que indiquen una falla por estabilidad.

*Figura 23 Aletas puente K6+996*

**Calificación: 1**

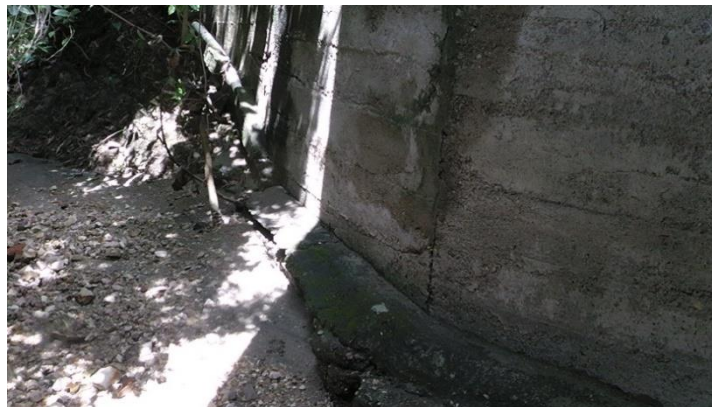
Estos elementos se encuentran en buen estado

*Figura 24 Estribos puente K6+996*

**Calificación: 1**

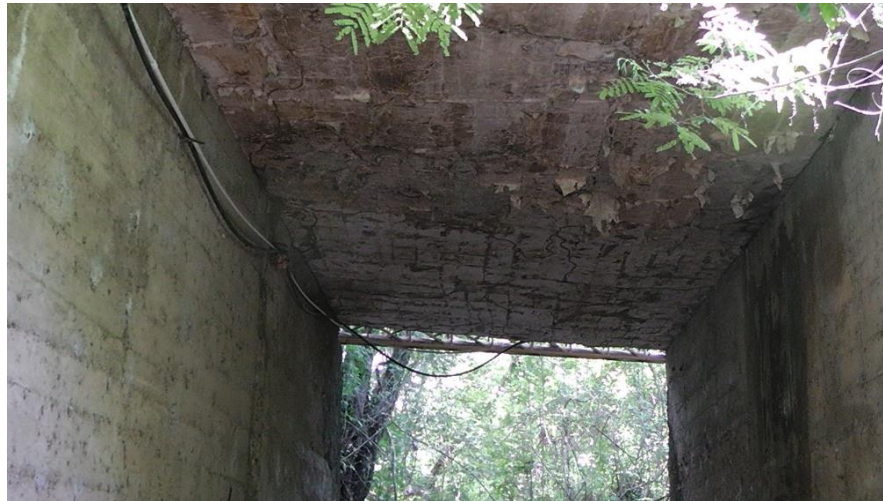
No se observaron dispositivos de apoyo entre las vigas de concreto y la silla del estribo

*Figura 25 Ausencia dispositivo de apoyo, puente K6+996*

**Calificación: 0**

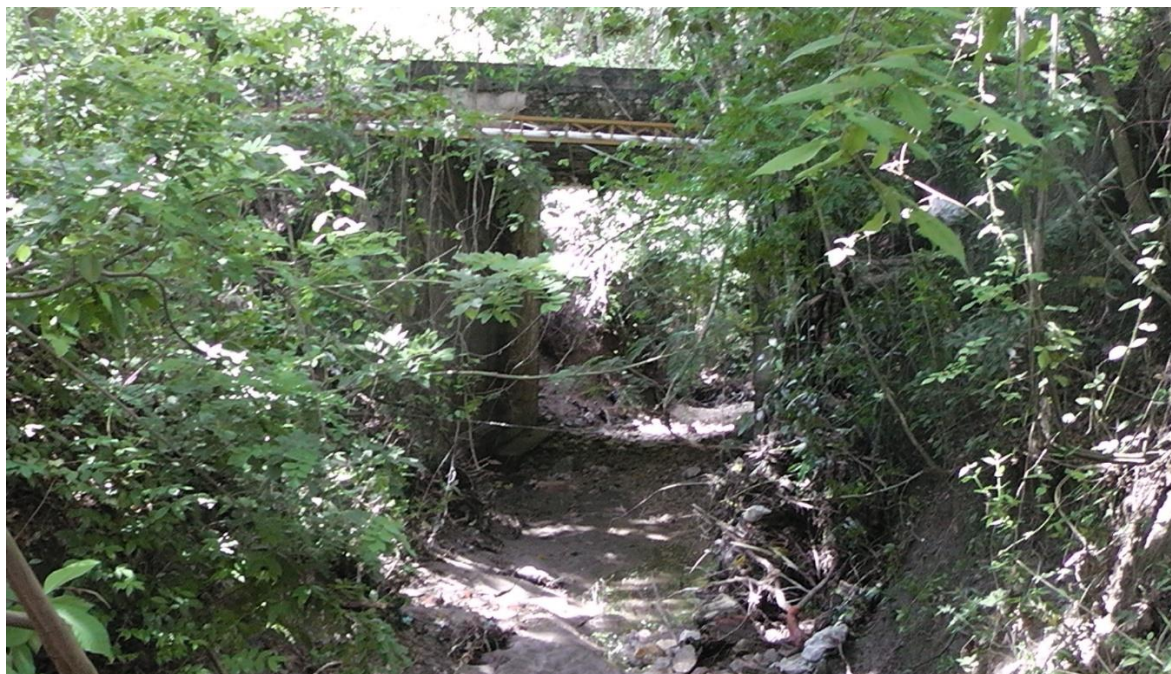
Este componente se encuentra en buen estado.

*Figura 26 Losa puente K6+996*

**Calificación: 1**

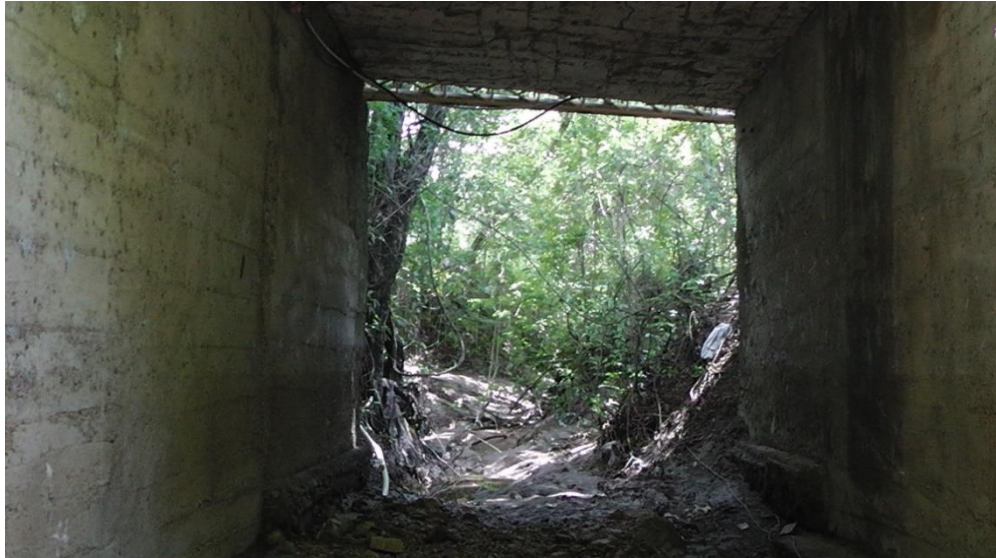
No se presenta erosión

*Figura 27 Estado del cauce puente K6+996*

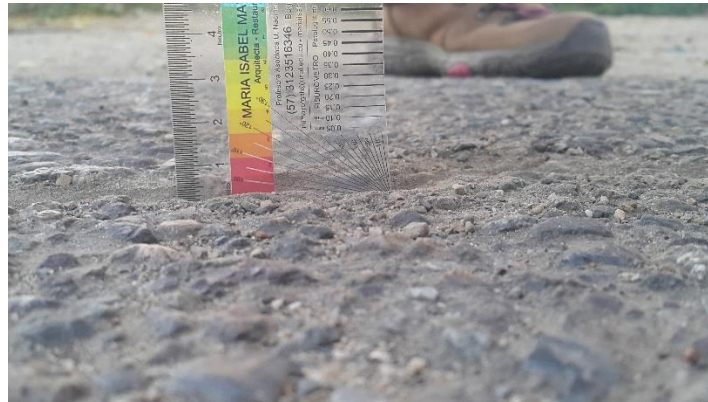
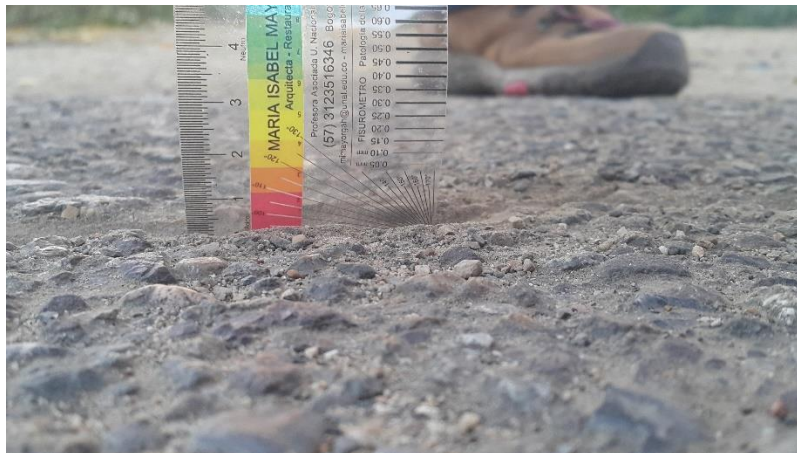
Durante el recorrido se realizó el registro de las fallas identificadas, estas evidencian los deterioros superficiales y estructurales, los cuales han generado incomodidad, inseguridad y falta de confort.

De mismo modo se pudo evidenciar que un 60% de la vía presenta fallas superficiales, lo cual ocasiona una sensación de inseguridad a los transeúntes de la zona.
