# **LEVANTAMIENTOS DE LESIONES PUENTE OCOA HISTORIA CLINICA**

## **PATOLOGIA DE LA CONSTRUCCION**

**Junio 30 de 2014**

El puente sobre el río ocoa se encuentra ubicado aproximadamente en el K0+0708 en la vía Villavicencio puerto López – en Colombia se trata de un puente de dos luz cada una de 31.20 m.

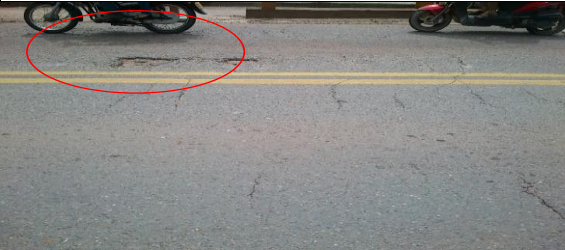
| <b>UNIVERSIDAD SANTO TOMÁS</b><br>PRIMER CLAUSTRO UNIVERSITARIO DE COLOMBIA<br>EDUCACIÓN ABIERTA Y A DISTANCIA | | <b>Facultad de Ciencias y Tencnologias</b> | | |
|---|---|---|---|---|
| Superficie del puente | SECTOR 1 ENTRE EJES LONGITUDINALES 2 Y 4<br>CALZADA SENTIDO PUERTO LOPEZ - VILLAVICENCIO | Desgaste de la carpeta asfáltica con fisuras longitudinales. | | 2 |

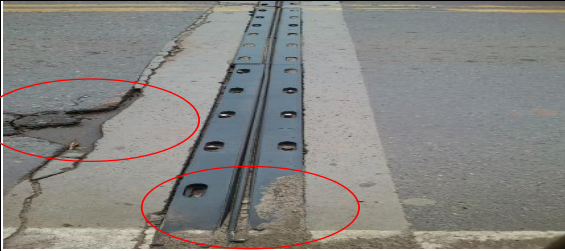
| <b>UNIVERSIDAD SANTO TOMÁS</b><br>PRIMER CLAUSTRO UNIVERSITARIO DE COLOMBIA<br>EDUCACIÓN ABIERTA Y A DISTANCIA | | <b>Facultad de Ciencias y Tencnologias</b> | | |
|---|---|---|---|---|
| Juntas de expansión | EJE TRANSVERSAL I<br>ENTRE SECTOR 1 DE 2 EJES LONGITUSINALES 1 Y 2 | Se observa infiltración por desponche del concreto de apoyo de la junta, acumulación de material, aparición de vegetación en las zonas de apoyo de estribos. | | 2 |

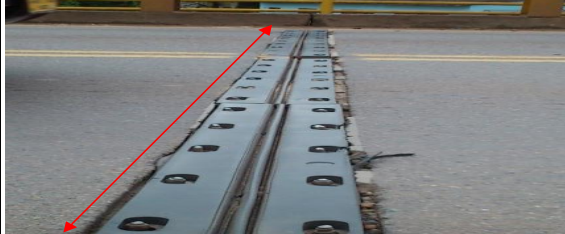
| <b>UNIVERSIDAD SANTO TOMÁS</b><br>PRIMER CLAUSTRO UNIVERSITARIO DE COLOMBIA<br>EDUCACIÓN ABIERTA Y A DISTANCIA | | <b>Facultad de Ciencias y Tencnologias</b> | | |
|---|---|---|---|---|
| | EJE TRANSVERSAL E<br>ENTRE SECTOR 5 DE 6 EJES LONGITUSINALES 1 AL 4 | Se observa infiltración por el corte que tiene la junta no es uniforme y no tiene sello entre la junta con el asfalto | | 2 |

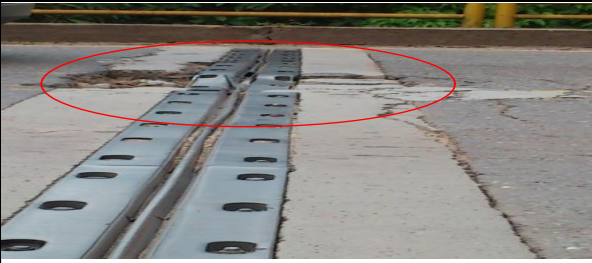
| <b>UNIVERSIDAD SANTO TOMÁS</b><br>PRIMER CLAUSTRO UNIVERSITARIO DE COLOMBIA<br>EDUCACIÓN ABIERTA Y A DISTANCIA | | Facultad de Ciencias y Tencnologías | | |
|---|---|---|---|---|
| Juntas de expansión | EJE TRANSVERSAL E A ENTRE SECTOR 9 DE 10 EJES LONGITUDINALES 1 AL 4 | Se observa infiltración por desponche del concreto de apoyo de la junta, aparición de vegetación en las zonas de apoyo de estribos. | | 2 |

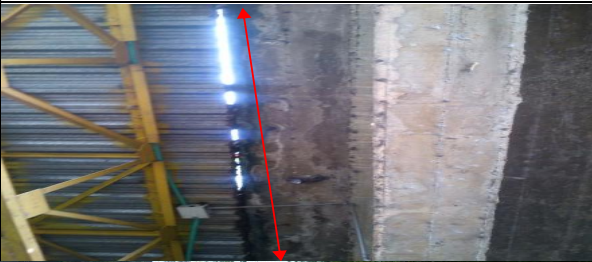
| <b>UNIVERSIDAD SANTO TOMÁS</b><br>PRIMER CLAUSTRO UNIVERSITARIO DE COLOMBIA<br>EDUCACIÓN ABIERTA Y A DISTANCIA | | Facultad de Ciencias y Tencnologías | | |
|---|---|---|---|---|
| Andenes y Bordillos | UNION ENTRE PLACA DE ANDEN Y BORDILLO EJE LONGITUDINAL 1 ENTRE EJES TRASNVERSALES A - I | Los andenes se realizaron independientes en placa facil (metadelck) tiene una separación la cual hace que se filtre agua generando una eflorescencia en la losa en la parte inferior. Los andenes presentan eflorescencia. | | 2 |

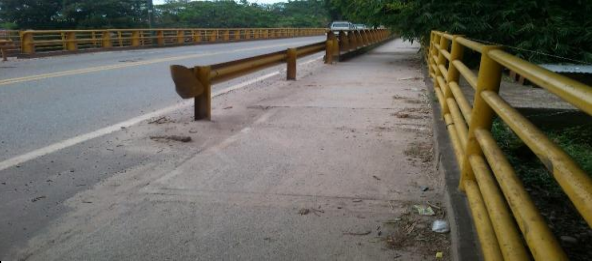
| <b>UNIVERSIDAD SANTO TOMÁS</b><br>PRIMER CLAUSTRO UNIVERSITARIO DE COLOMBIA<br>EDUCACIÓN ABIERTA Y A DISTANCIA | | Facultad de Ciencias y Tencnologías | | |
|---|---|---|---|---|
| Barandas | ANDEN PEATONAL LADO DERECHO SENTIDO VILLAVICENCIO - PUERTO LOPEZ SOBRE EJE LONGITUDINAL 1 | Las barandas presentan descacaramiento y suciedad de la pintura debido a la C02. Las barandas presentan Impactos vehiculares . Faltan 6 metros de baranda en acceso 2 aguas abajo. Corrosión superficial | | 2 |

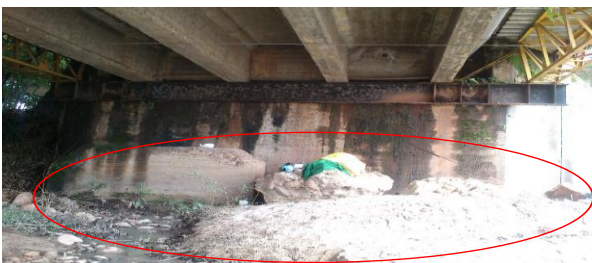
| <b>UNIVERSIDAD SANTO TOMÁS</b><br>PRIMER CLAUSTRO UNIVERSITARIO DE COLOMBIA<br>EDUCACIÓN ABIERTA Y A DISTANCIA | | Facultad de Ciencias y Tencnologias | | |
|---|---|---|---|---|
| Conos/Taludes | ESTRIBO No. 1 SOBRE EJE TRANSVERSAL I, ENTRE LOS SECTORES 1 Y 2 | Se observa escombros de la protección anterior y acumulación de arenas. | | 2 |

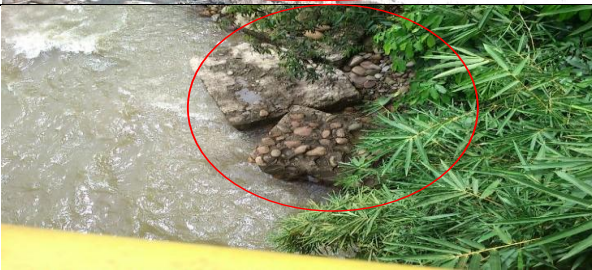
| <b>UNIVERSIDAD SANTO TOMÁS</b><br>PRIMER CLAUSTRO UNIVERSITARIO DE COLOMBIA<br>EDUCACIÓN ABIERTA Y A DISTANCIA | | Facultad de Ciencias y Tencnologias | | |
|---|---|---|---|---|
| | ESTRIBO No. 2 SOBRE EJE TRANSVERSAL A, ENTRE LOS SECTORES 9 Y 10 | Se observo escombros de la protección del cono aguas arriba | | 2 |

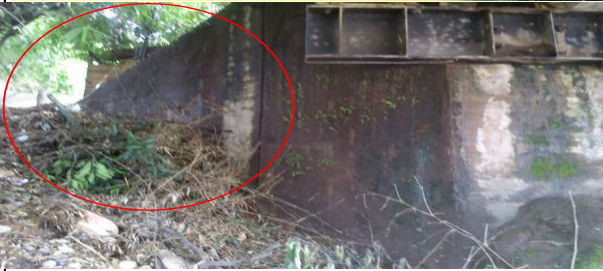
| <b>UNIVERSIDAD SANTO TOMÁS</b><br>PRIMER CLAUSTRO UNIVERSITARIO DE COLOMBIA<br>EDUCACIÓN ABIERTA Y A DISTANCIA | | Facultad de Ciencias y Tencnologias | | |
|---|---|---|---|---|
| Aletas | ESTRIBO No. 1 SOBRE EJE TRANSVERSAL I, ENTRE LOS SECTORES 1 Y 2 | Presenta eflorecencia y vegetación | | 2 |

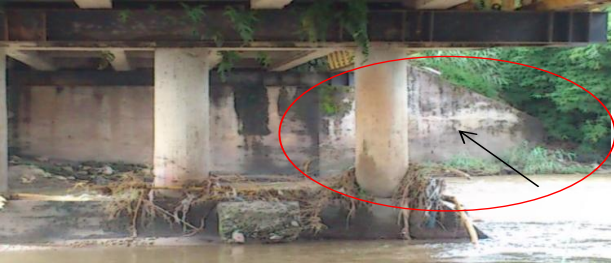
| <b>UNIVERSIDAD SANTO TOMÁS</b><br>PRIMER CLAUSTRO UNIVERSITARIO DE COLOMBIA<br>EDUCACIÓN ABIERTA Y A DISTANCIA | | <b>Facultad de Ciencias y Tencnologías</b> | | | |
|---|---|---|---|---|---|
| Aletas | ESTRIBO No. 2 SOBRE EJE LONGITUDINAL 1 Y EJE TRANSVERSAL A, ENTRE LOS SECTORES 9 Y 10 | Presenta eflorescencia y vegetación | | 2 | |

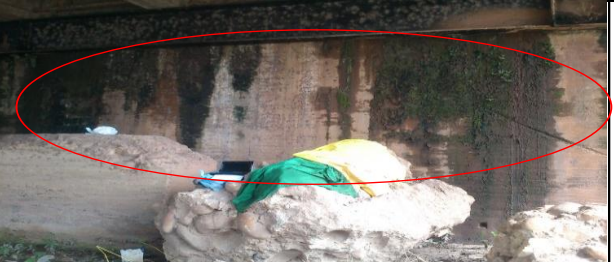
| <b>UNIVERSIDAD SANTO TOMÁS</b><br>PRIMER CLAUSTRO UNIVERSITARIO DE COLOMBIA<br>EDUCACIÓN ABIERTA Y A DISTANCIA | | <b>Facultad de Ciencias y Tencnologías</b> | | | |
|---|---|---|---|---|---|
| Estribos | ESTRIBO No. 1 SOBRE EJE TRANSVERSAL I, ENTRE LOS SECTORES 1 Y 2 | Presenta eflorescencia y vegetación, tiene indicios de socavación | | 2 | |

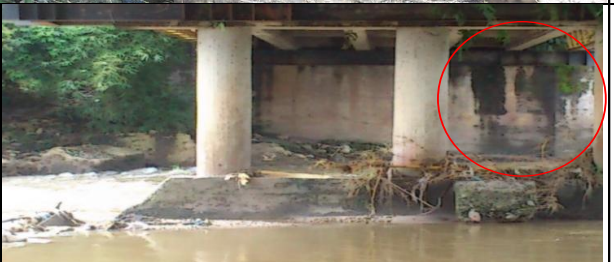
| <b>UNIVERSIDAD SANTO TOMÁS</b><br>PRIMER CLAUSTRO UNIVERSITARIO DE COLOMBIA<br>EDUCACIÓN ABIERTA Y A DISTANCIA | | <b>Facultad de Ciencias y Tencnologías</b> | | | |
|---|---|---|---|---|---|
| | ESTRIBO No. 2 SOBRE EJE LONGITUDINAL 1 Y EJE TRANSVERSAL A, ENTRE LOS SECTORES 9 Y 10 | Presenta eflorescencia y vegetación, tiene indicios de socavación | | 2 | |

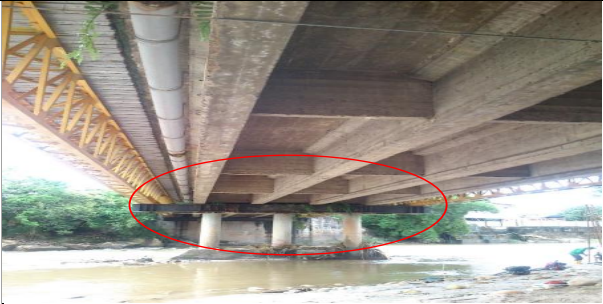
| <b>UNIVERSIDAD SANTO TOMÁS</b><br>PRIMER CLAUSTRO UNIVERSITARIO DE COLOMBIA<br>EDUCACIÓN ABIERTA Y A DISTANCIA | | <b>Facultad de Ciencias y Tencnologias</b> | | |
|---|---|---|---|---|
| Pila | pila central , eje transversal E entre sectores 5 y 6 | La pila se observa desgaste en las columnas del concreto y en el dado debido a los escombros que trae el rio generando aveces impacto en este , además las pilas están expuestas a factores intemperantes por el paso de agua debido a que se encuentra junta constructiva y ausencia de sello en las junta. | | 2 |

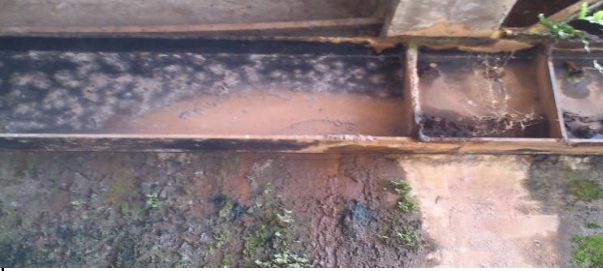
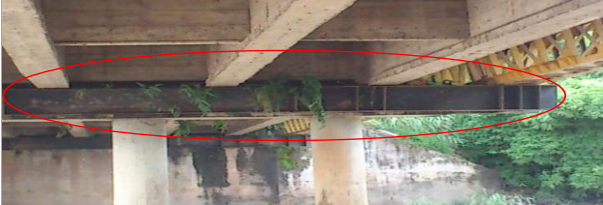
| <b>UNIVERSIDAD SANTO TOMÁS</b><br>PRIMER CLAUSTRO UNIVERSITARIO DE COLOMBIA<br>EDUCACIÓN ABIERTA Y A DISTANCIA | | <b>Facultad de Ciencias y Tencnologias</b> | | |
|---|---|---|---|---|
| Apoyos | estribo 1 eje transversal I, pila central eje D, estribo No. 2 eje A. | Las vigas estan apoyadas entre el estribo y una viga metalica transversalmente anclada por medios de pernos en el estribo lo cual tambien ayuda a soportar la estructura del anden, la cual presenta oxidación, no se observo neoprenos . | <br> | 3 |

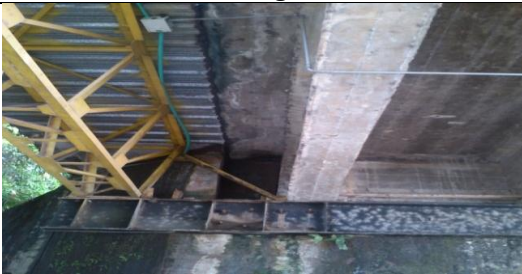
| <b>UNIVERSIDAD SANTO TOMÁS</b><br>PRIMER CLAUSTRO UNIVERSITARIO DE COLOMBIA<br>EDUCACIÓN ABIERTA Y A DISTANCIA | | | <b>Facultad de Ciencias y Tencnologias</b> | | |
|---|---|---|---|---|---|
| Vigas | VIGAS POST-TENSADA<br>EJE LONGITUDINAL No. 1<br>Y EJE LONGITUDIAL No.4<br>ENTRE EJES D - I | Presentan mancha de humedad por la filtracion del andén, y por los tubos que estan cortos en la placa. | | | 2 |

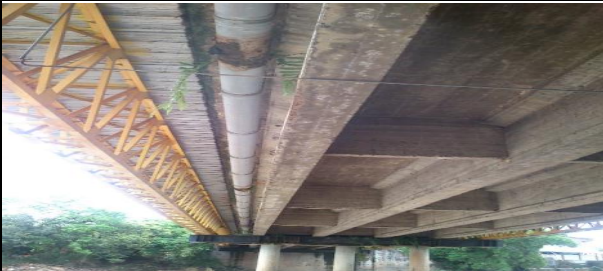
| <b>UNIVERSIDAD SANTO TOMÁS</b><br>PRIMER CLAUSTRO UNIVERSITARIO DE COLOMBIA<br>EDUCACIÓN ABIERTA Y A DISTANCIA | | | <b>Facultad de Ciencias y Tencnologias</b> | | |
|---|---|---|---|---|---|
| | VIGA EJE LONGITUDINAL No. 4 ENTRE EJES TRANSVERSALES D - I, LADO IZQUIERDO SENTIDO VILLAVICENCIO - PUERTO LOPEZ | eflorescencia y vegetacion en la viga debido a la tuberia metalica | | | |

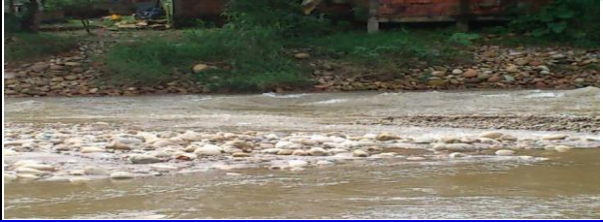
| <b>UNIVERSIDAD SANTO TOMÁS</b><br>PRIMER CLAUSTRO UNIVERSITARIO DE COLOMBIA<br>EDUCACIÓN ABIERTA Y A DISTANCIA | | | <b>Facultad de Ciencias y Tencnologias</b> | | |
|---|---|---|---|---|---|
| Cauce | ESTRIBO No. 2 EJE TRANSVERSAL A | El rio presenta sidementación del costado del estribo 1 | | | 2 |
