Estudio patológico para intervención del colegio Liceo Integral La Granja

Universidad Santo Tomás  
Facultad de Ingeniería Civil  
Especialización en Patología de la Construcción  
2025

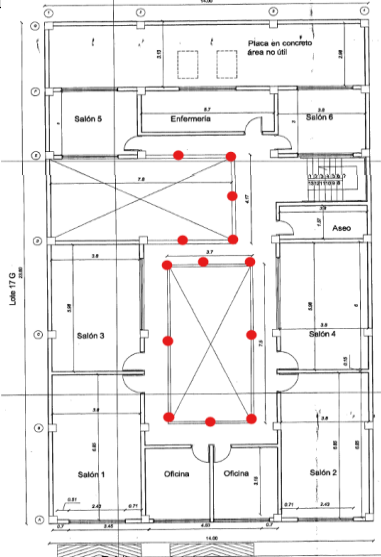
| UNIVERSIDAD SANTO TOMÁS<br>PRIMER CLAUSTRO UNIVERSITARIO DE COLOMBIA | | DECANATURA DE DIVISION DE UNIVERSIDAD ABIERTA Y A DISTANCIA FACULTAD DE CIENCIAS Y TECNOLOGÍAS<br>ESPECIALIZACION EN PATOLOGIA DE LA CONSTRUCCION | | | | | | | | | | | | | | | | | | | | | | | | | | | | | | | | | | | | | |
|---|---|---|---|---|---|---|---|---|---|---|---|---|---|---|--|---|---|---|--|---|--|---|---|---|--|---|--|---|---|---|--|---|--|--|--|--|--|---|---|
| MANTENIMIENTO | | Fisuras, Grietas y Desprendimiento de material. | | | | | | | | | | | | | | | | | | | | | | | | | | | | | | | | | | | | | |

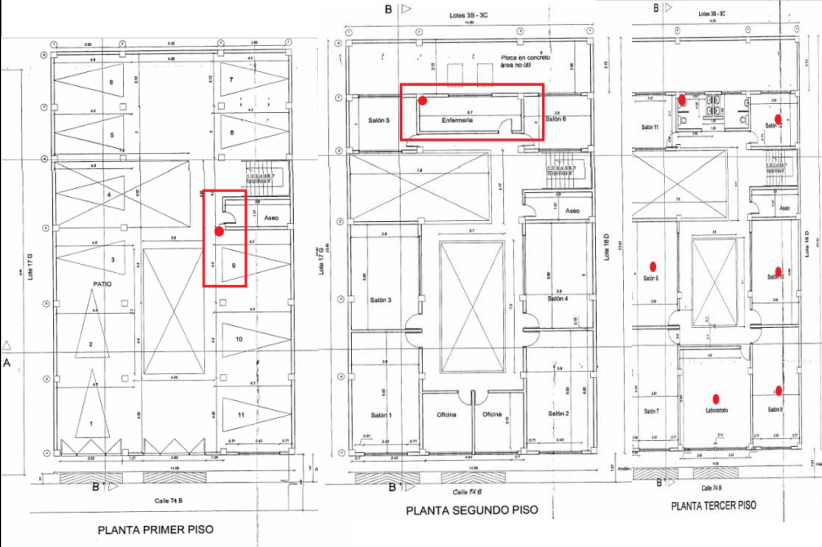
| | | DECANATURA DE DIVISION DE UNIVERSIDAD ABIERTA Y A DISTANCIA FACULTAD DE CIENCIAS Y TECNOLOGÍAS<br>ESPECIALIZACION EN PATOLOGIA DE LA CONSTRUCCION | | | | |
|---|--|---|---|---|---|---|
| | | DIRECTA | Debido a daños en la tuberías se evidencia acumulación de agua en algunas columnas y muros.<br>Por falta de mantenimiento de las tejas se esta presentando filtraciones de aguas. | La humedad accidental se esta presentando desbordamiento en el tanque de almacenamiento de agua, lo cual provoca acumulaciones de agua en columnas y muros mostrando manchas y deterioro en la pintura, este daño se evidencia desde la planta del tercer piso y bajando al segundo piso. | | |
| | | INDIRECTA | LESION | La humedad por filtracion se presenta en la cubierta del tercer piso, donde por falta de mantenimiento el agua se ha filtrado a traves de las tejas generando así goteras. | | |
