MEJORAMIENTO DE VÍAS Terciarias mediante la construcción  
de placa huella en el municipio de Siachoque, Boyacá –  
Informe de Pasantía realizada en la empresa Orbeing S.A.S

UNIVERSIDAD SANTO TOMÁS DE AQUINO

FACULTAD DE INGENIERÍA CIVIL

2021

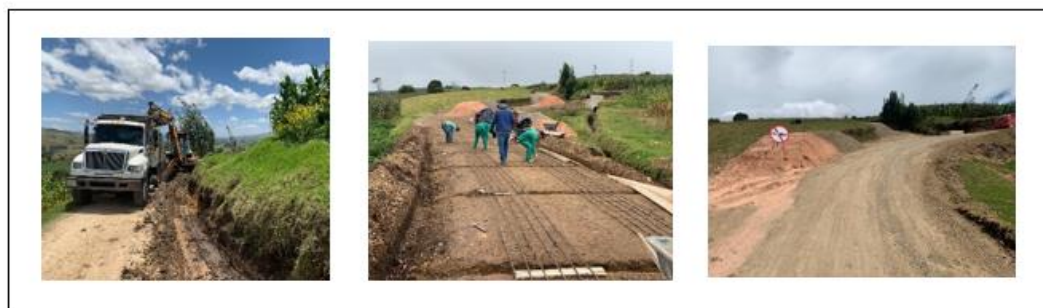
El día 09 de septiembre se hizo verificación del estado de la pista una vez que el equipo de topografía hizo entrega del tramo para la construcción de la placa-huella. Seguidamente, se tomó el ensayo de densidades con el cono, con supervisión de la interventoría.

El día 13 de septiembre, teniendo en cuenta los resultados del ensayo de toma de densidades, se dio visto bueno para iniciar la construcción. Consecuentemente, se recibieron los materiales faltantes y enseguida, se dio inicio al armado de testeros para placas.

*Figura 10. Visita para verificación de armado de testero, tramo de vereda Tocavita*

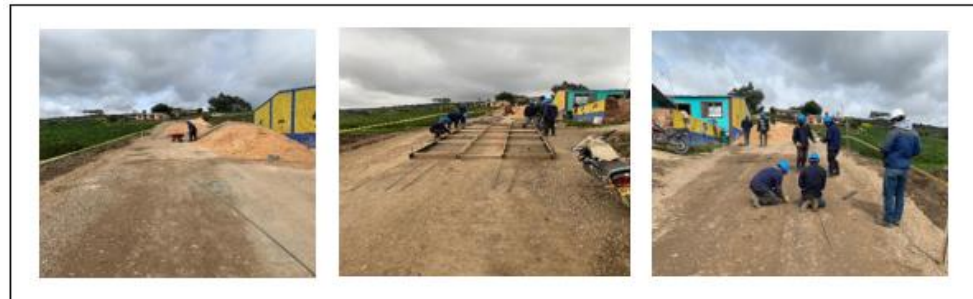
Durante las obras en este tramo se evidenció la falta de señalización de obras en ejecución. Por ejemplo, no se cerraron las vías, no se colocaron cintas de prevención ni señales, por lo que algunos vehículos automotores, motos en

particular, pasaban sobre los materiales de construcción, lo que generó un retraso en la culminación del trabajo. De la situación anterior se resalta la importancia de utilizar la señalización respectiva, para evitar desperdicio de material y de tiempo.

*Figura 13. Actividades realizadas durante visita al tramo vereda Cormechoque Arriba*

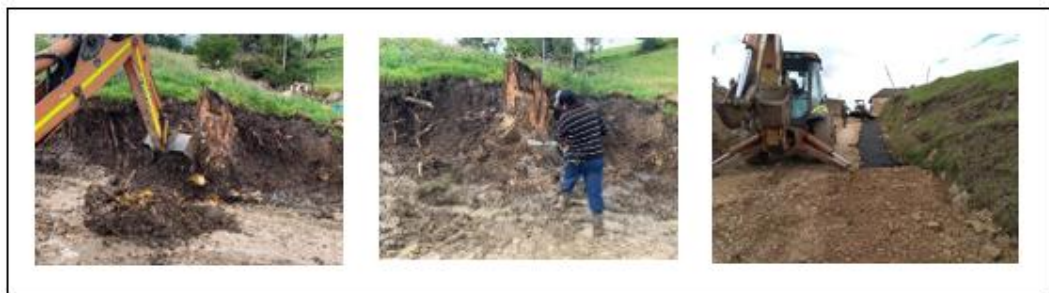
El día 30 de julio se verificó el inicio del tramo vial y se inició el trabajo con la retroexcavadora y volqueta en la ampliación la cuneta, pues en el sector inferior no había espacio suficiente para la medida establecida para la placa-huella. También se comprobó la correcta extracción de un tronco de árbol que se encontraba en la zona de ampliación de la vía.

El día 04 de agosto se revisaron las respectivas ampliaciones al tramo vial para la placa-huella con unos pequeños cortes al talud derecho. Además, se limpió la cuneta ampliada con los cortes hechos y en esta caja se colocó material pétreo de gran tamaño superior a 3" a manera de pedraplén para dar estabilidad y soporte a la ampliación y facilitar la circulación de pequeños flujos de agua del talud. Luego se verificó que la cuneta se cubriera con material geotextil, para separar el material del pedraplén de la caja de superior de sub-base.

*Figura 16. Actividades realizadas en el tramo de la vereda Siachoque Arriba: ampliación de la cuneta*

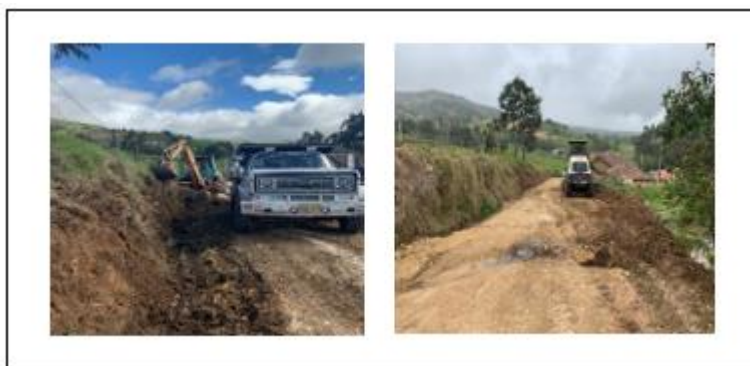
El día 23 de julio se procedió a verificar la apertura de excavación mecánica para la construcción de la alcantarilla. Enseguida, se fundió concreto para bases de la caja de entrada y del muro de cortina y aletas y solado para la tubería. No obstante, un factor importante que no se tuvo en cuenta para la instalación de la alcantarilla fue el caudal de agua que arrojaba el talud, y al momento de construirla, el agua no tenía vía de desagüe. Por lo tanto, fue necesaria la perforación de la cortina con un taladro demoledor. Este proceso se hubiera evitado de haber tenido en cuenta la humedad del talud, y haber planificado la ubicación de la alcantarilla de antemano.

Teniendo en cuenta el estado de saturación y baja capacidad del suelo de fundación, se decidió en conjunto con la interventoría colocar un solado con espesor promedio de 20 centímetros. También se verificó la instalación de dos vallas de publicidad del contrato.

*Figura 19. Verificaciones hechas durante la visita a Siachoque Abajo*

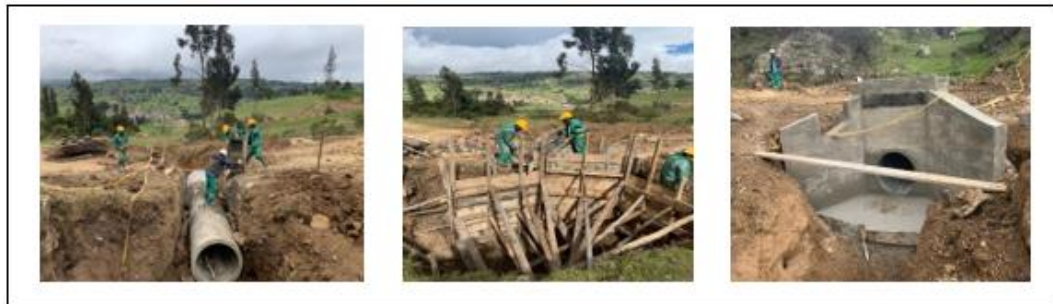
Durante el transcurso de las visitas se pudo observar que, al momento de acoplar los materiales, tales como el cemento, no se tuvieron en cuenta las recomendaciones para su almacenamiento, lo que generó gastos innecesarios, tales como tener que hacer viajes diariamente para traer el material del día, labor que se hubiera evitado de haber erigido una bodega.

*Figura 22. Actividades realizadas en el tramo de vereda Guaticha: fundida de concretos*

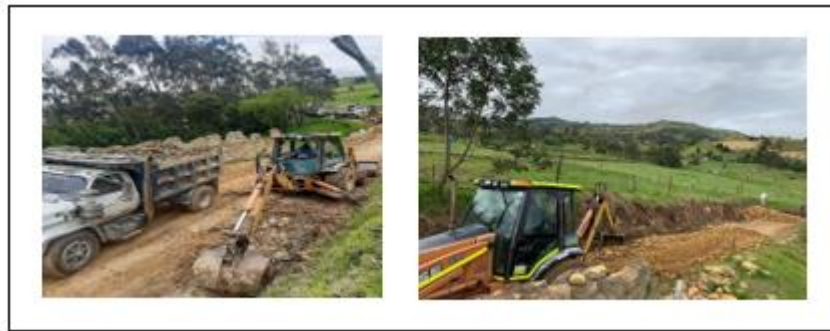
El día 14 de julio se realizó la verificación del inicio de actividades de limpieza de las cunetas y retiro de material orgánico indeseable y material constructivo innecesario. También, se verificó la escarificación de la rasante en ese momento y las excavaciones de cortes necesarios para adecuar la subrasante al perfil vertical del diseño modificado.

*Figura 25. Actividades realizadas en el tramo de la vereda Firaya: limpieza de cunetas*
