**EDIFICIO SANTA INÉS.  
ESTUDIO DE PATOLOGÍA  
Y ANÁLISIS DE VULNERABILIDAD  
Santa Marta – Colombia.**

**TRABAJO PROFESIONAL INTEGRADO  
EDIFICIO SANTA INES  
ESTUDIO PATOLÓGICO Y ANÁLISIS DE VULNERABILIDAD**

**Trabajo de Grado para optar al título de Especialista en Patología de la Construcción.  
TRABAJO DE CAMPO Y DE INVESTIGACION**

**UNIVERSIDAD SANTO TOMÁS  
VICERRECTORÍA DE UNIVERSIDAD ABIERTA Y A DISTANCIA  
ESPECIALIZACIÓN PATOLOGÍA DE LA CONSTRUCCIÓN  
BOGOTÁ, 2018**

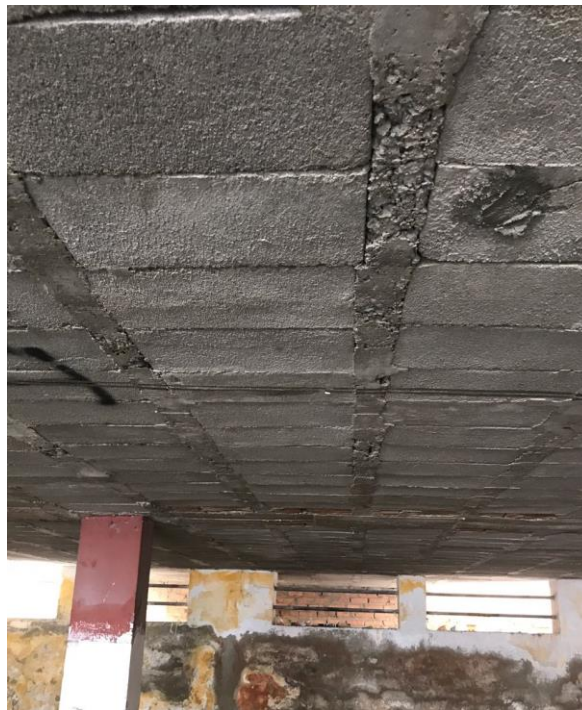
**Imagen 3.** Detalle del método constructivo. Aligeramiento de placas. Vista semi sótano a Primer nivel  
Fuente: Autores.

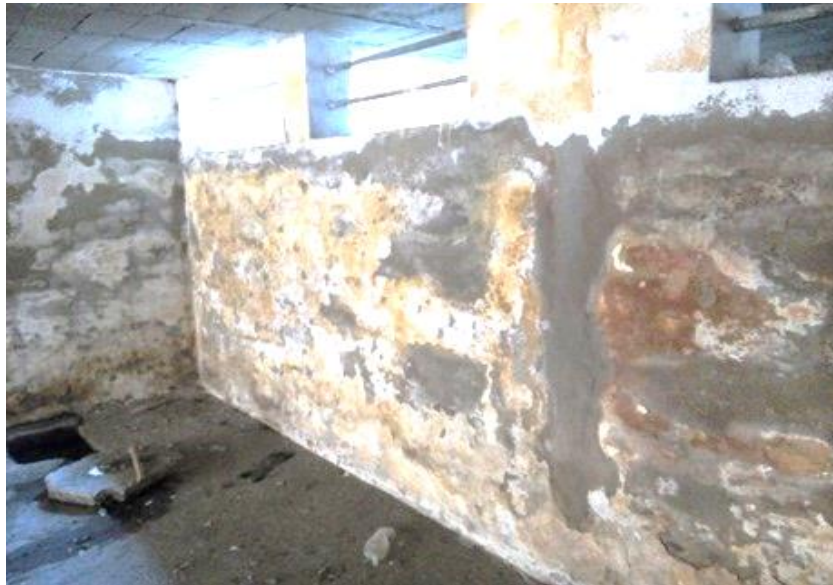
**Imagen 18.** Detalle lesiones por Humedad en los muros del semisótano.  
Fuente: Autores.

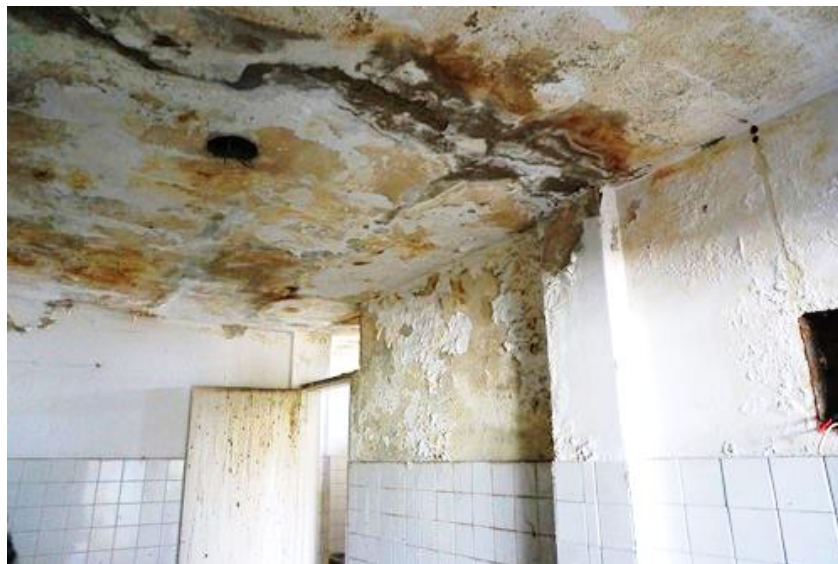
**Imagen 19.** Detalle lesiones por Humedad reflejada en el cielo raso del cuarto piso.  
Fuente: Autores.

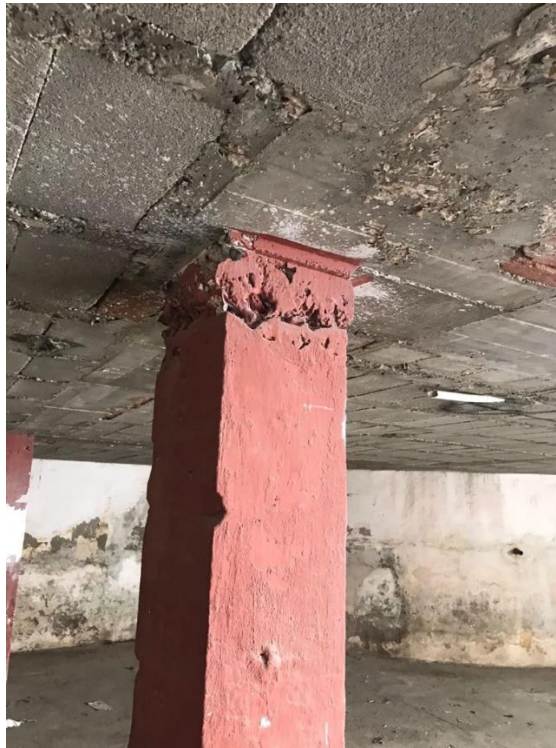
Se evidencian malas prácticas de construcción, así se evidencia en las losas de entepiso y cimentaciones principalmente, en los primeros elementos es claro el detalle que marcan las deficiencias en la colocación de la formaletería y en los segundos al realizar la exploración se aprecian la falta de rellenos, diferentes profundidades de desplante y dimensiones en elementos estructurales.

**Imagen 20.** Detalle lesiones generadas por deficiencias en los métodos constructivos.  
Fuente: Autores.

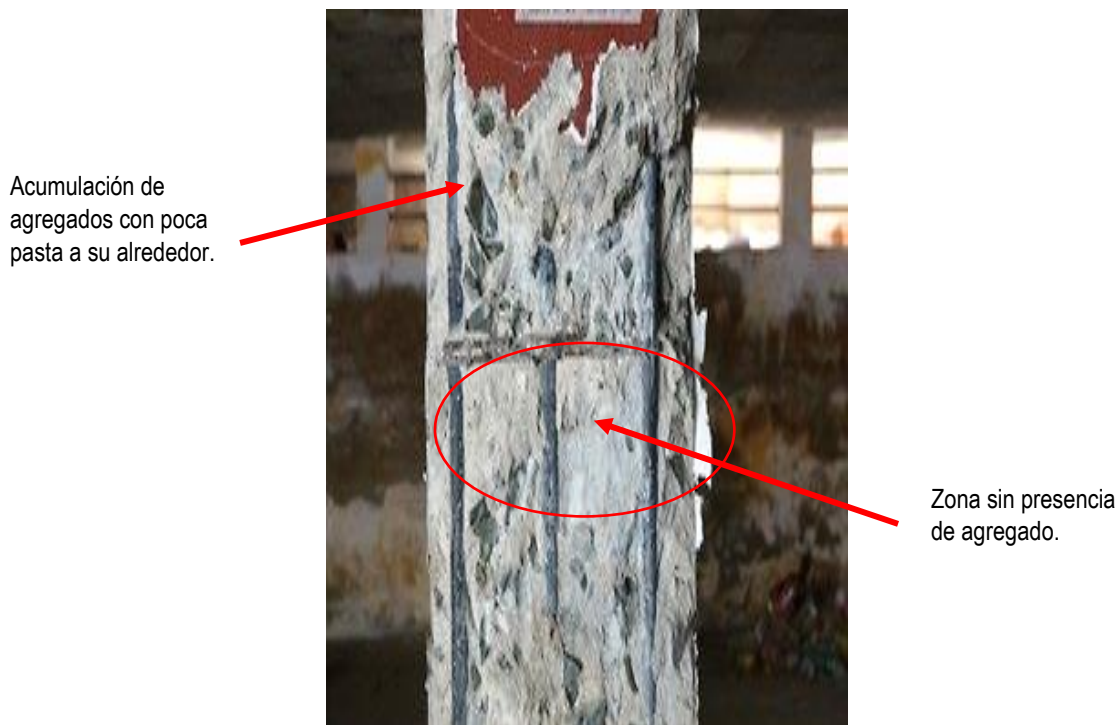
Al revisar las columnas, la distribución de los agregados no es homogénea, se evidencia que no hubo una adecuada colocación, las partículas se concentran en zonas y dejan grandes masas de pasta si su presencia o inclusión, de la misma forma tamaños variados.

**Imagen 24.** Detalle de la disposición de los agregados en la columna.  
Fuente: Autor.

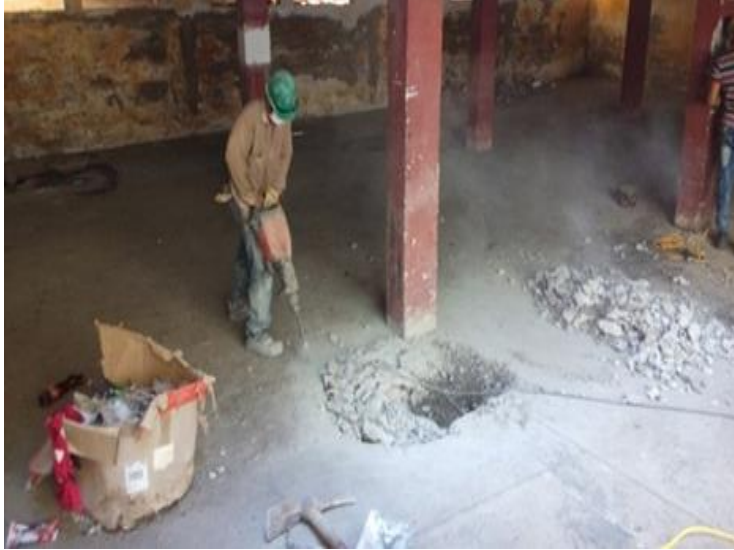
Al realizar las ventanas de inspección de las cimentaciones previstas en el plan de inspección y ensayo se pudo determinar que la cimentación de la estructura está conformada por Zapatas aisladas de sección 1,70m x 1,70m x 0,70m de espesor desplantas a 0.60m de profundidad, no se presentan vigas de amarre de la cimentación.

**Imagen 26.** Detalle de la exploración para la verificación de las cimentaciones.  
Fuente: Autores.

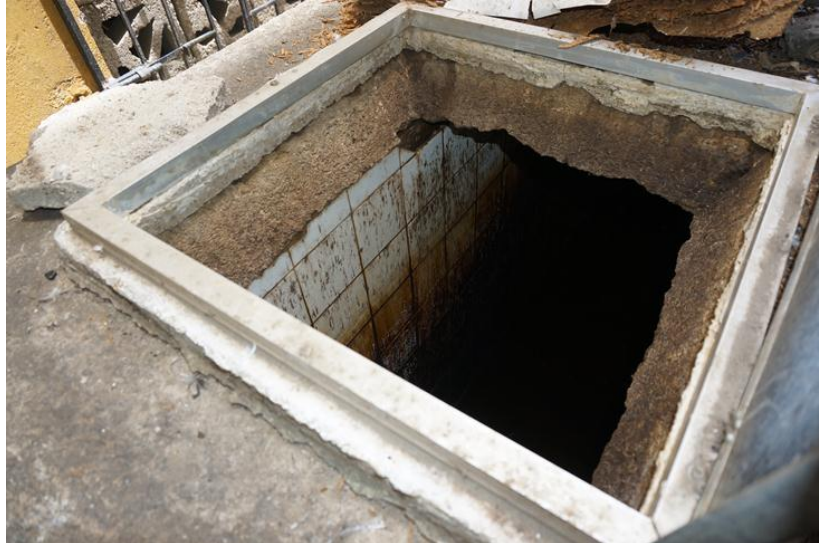
**Imagen 30.** Detalle del interior del tanque. Totalmente sucio e inoperativo.

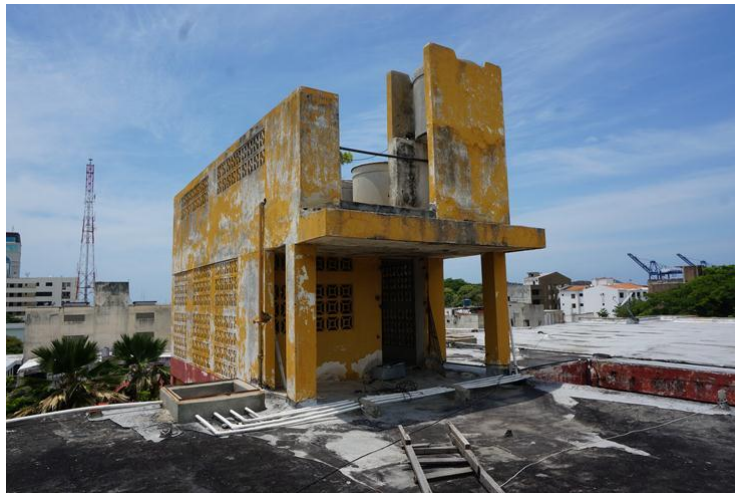
**Imagen 31.** Detalle de la estructura de soporte de los tanques elevados.  
Fuente: Autores.

El recubrimiento de la losa está en avanzado estado de deterioro, lo que ha generado el paso del agua y daño de la misma, se ha perdido recubrimiento dejando expuestos los aceros de refuerzo, los cuales ya presentan una despasivación total.

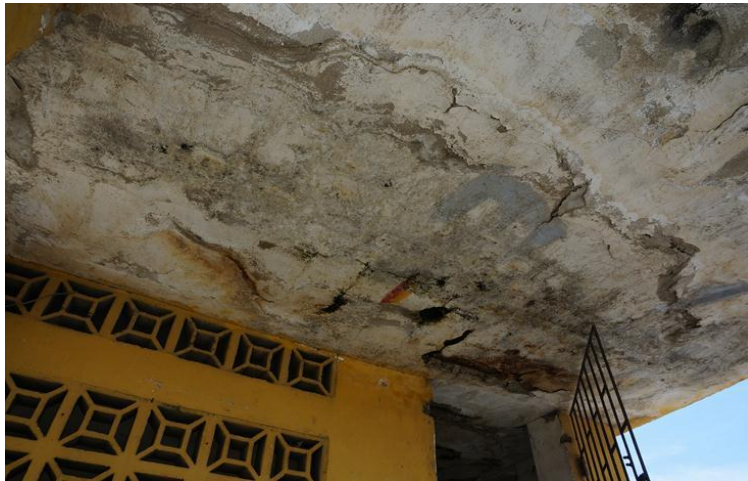
**Imagen 32.** Detalle de la zona inferior de la losa de soporte de los tanques.  
Se aprecia el desprendimiento del concreto y los aceros de refuerzo en avanzado estado de oxidación. Voladizo eterno.  
Fuente: Autores.

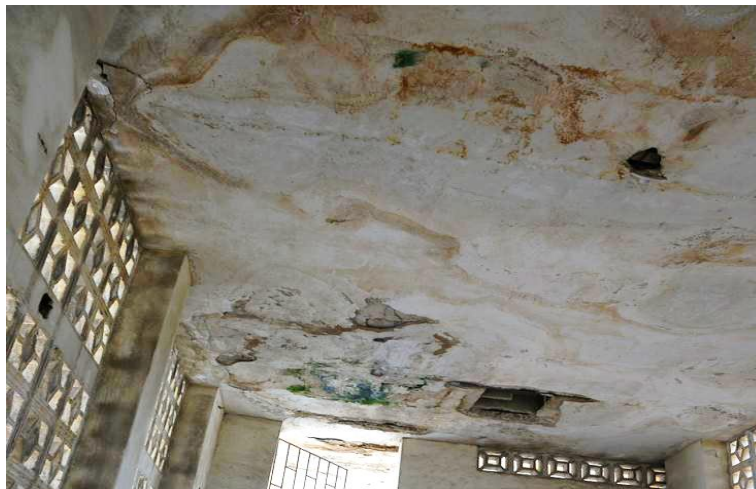
**Imagen 33.** Detalle de la estructura de soporte de los tanques elevados.  
La mancha de óxido confirma de despasivación del acero y las manchas verdes presencia de acumulación de materia orgánica formada por la caída de agua.  
Fuente: Autores.

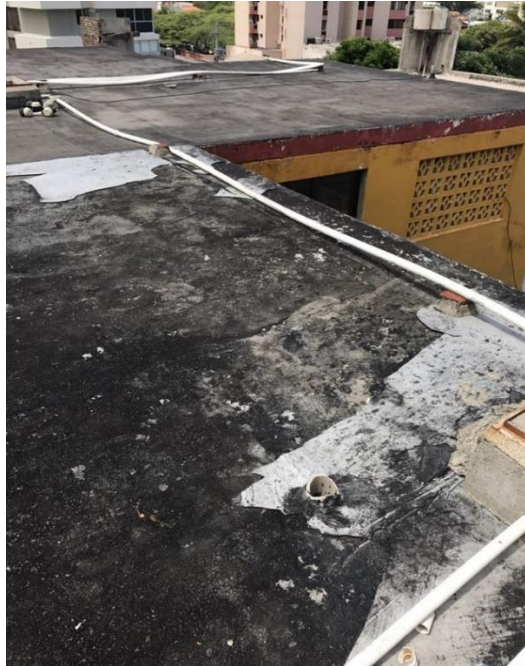
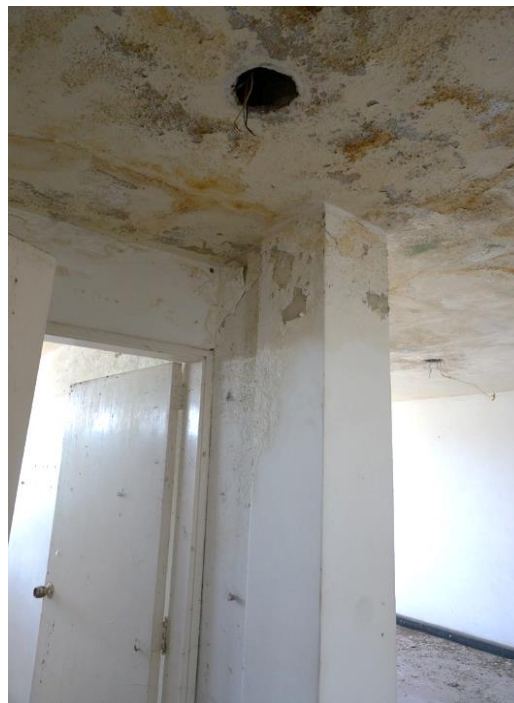
**Imagen 35.** Detalle la cubierta y la zona inferior (cielo raso).  
Manchas de óxido, desprendimientos de pintura y daños en las redes eléctricas.  
Fuente: Autores.

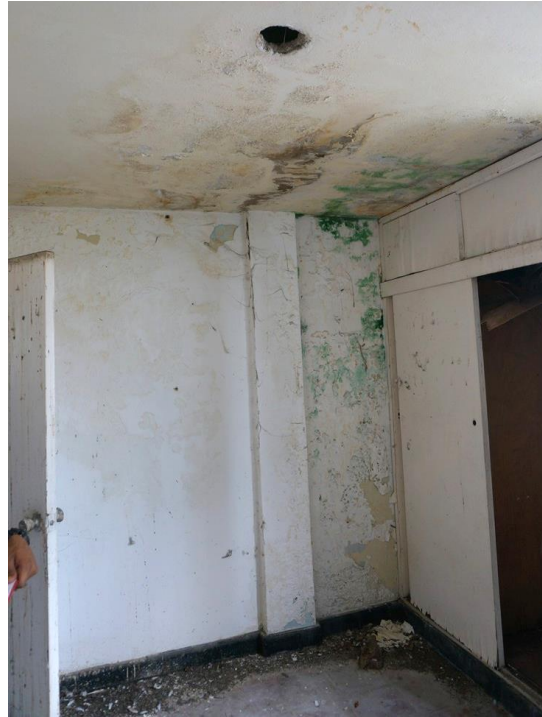
**Imagen 36.** Detalle la cubierta y la zona inferior (cielo raso).  
Manchas de óxido, desprendimientos de pintura y daños en las redes eléctricas. Manchas de materia orgánica.  
Fuente: Autores.

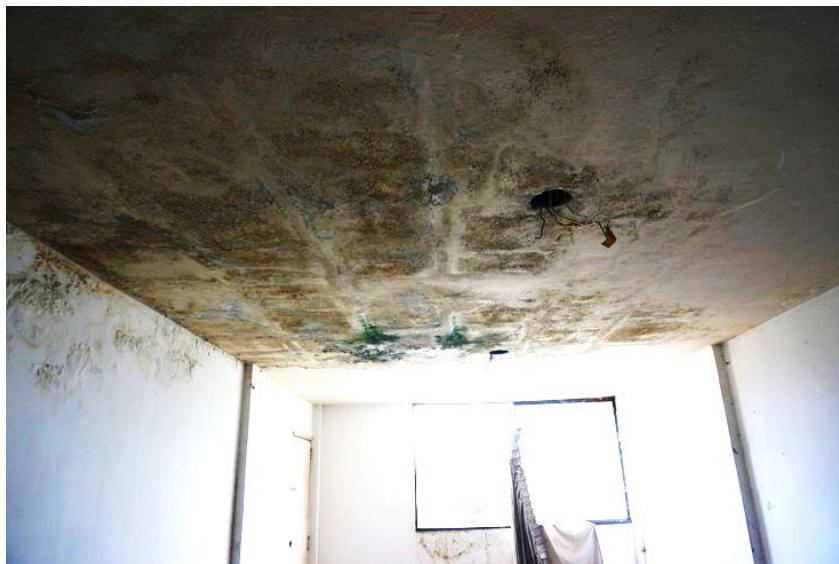
**Imagen 37.** Detalle cielo raso  
Manchas de óxido, manchas de color verde (materia orgánica) se aprecian las marcas de las viguetas de la losa.  
Fuente: Autores.

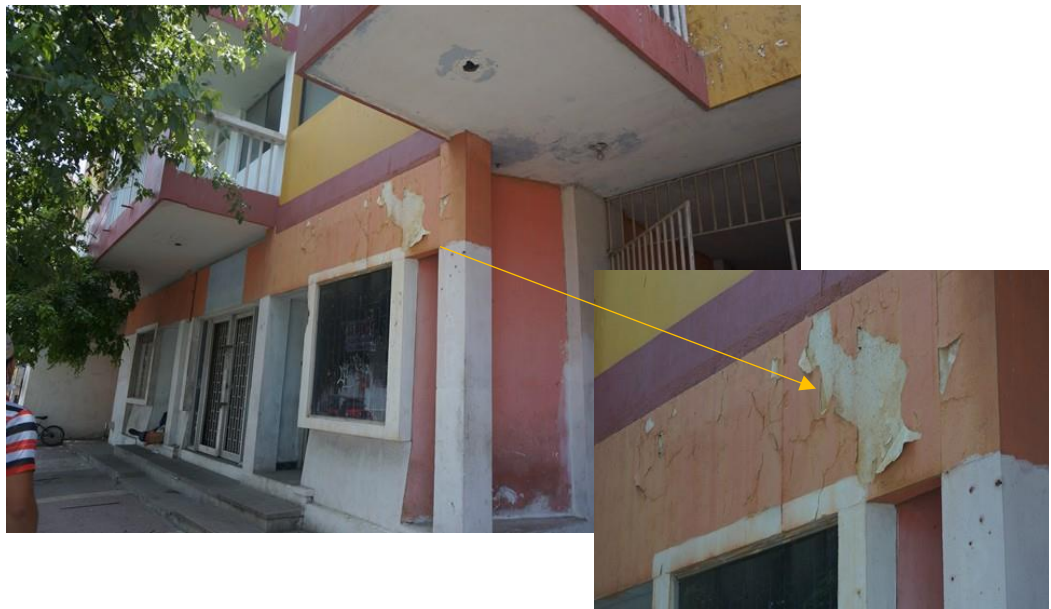
**Imagen 38.** Detalle fachada exterior  
Manchas de óxido, suciedad y desprendimiento de las pinturas.  
Fuente: Autores.

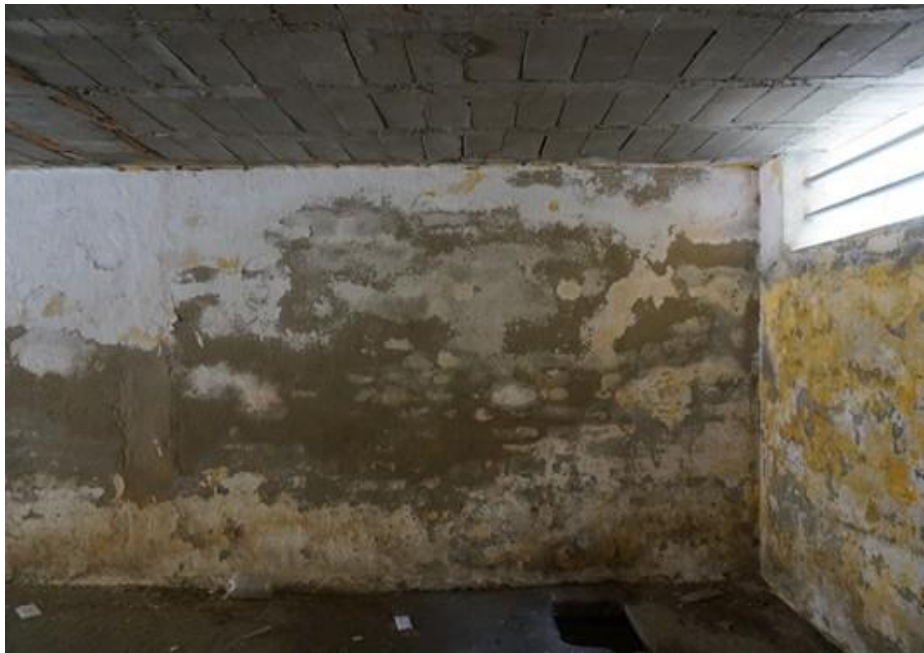
**Imagen 40.** Detalle de las fachadas internas. Semisótano.  
Se aprecia la humedad ascendente por capilaridad, prácticamente ya cubre la altura total de los muros.  
Fuente: Autor.

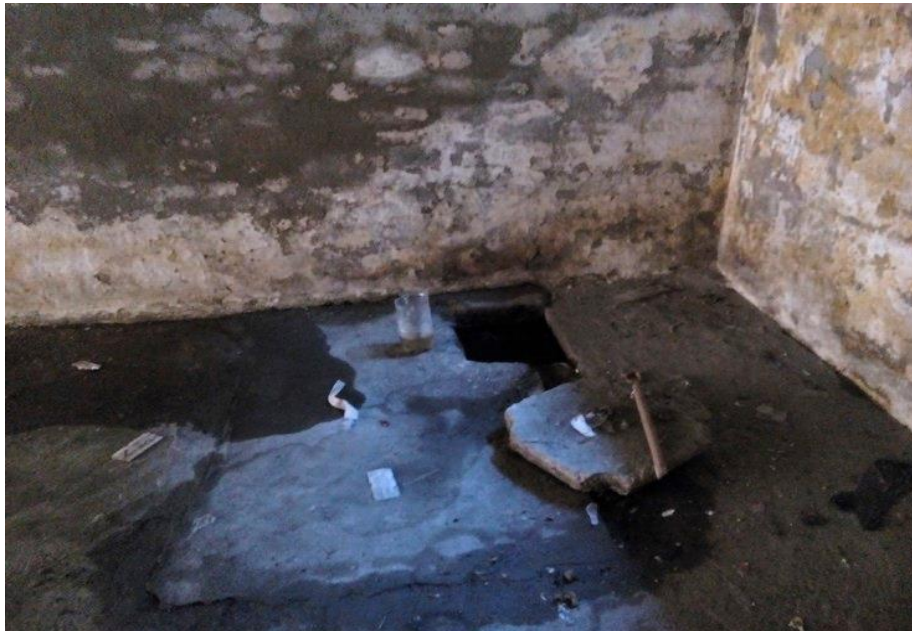
**Imagen 41.** Detalle registro de captación de aguas lluvias. Falta de pendientes.  
Fuente: Autores.

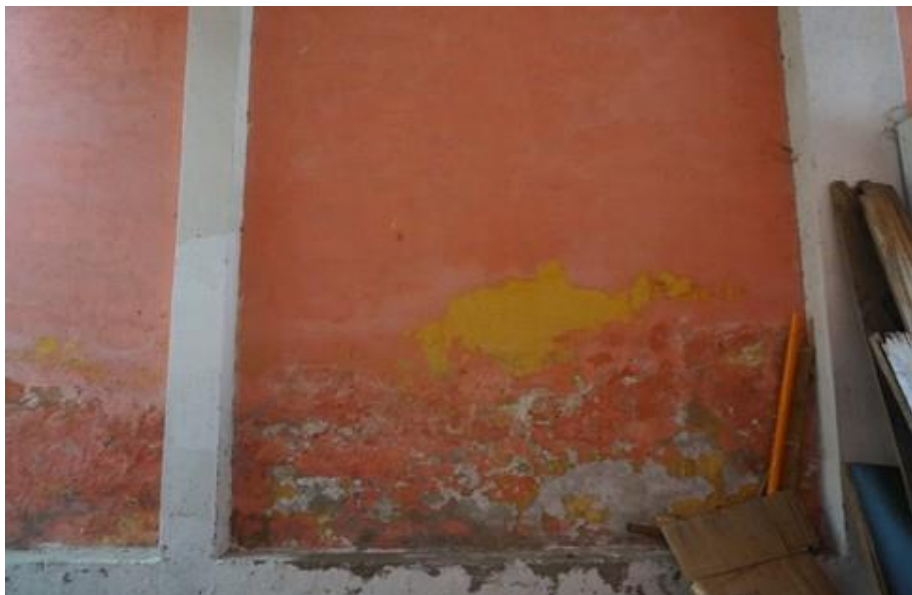
**Imagen 42.** Detalle humedad ascendente. Pasillo de acceso al semisótano.  
Fuente: Autores.

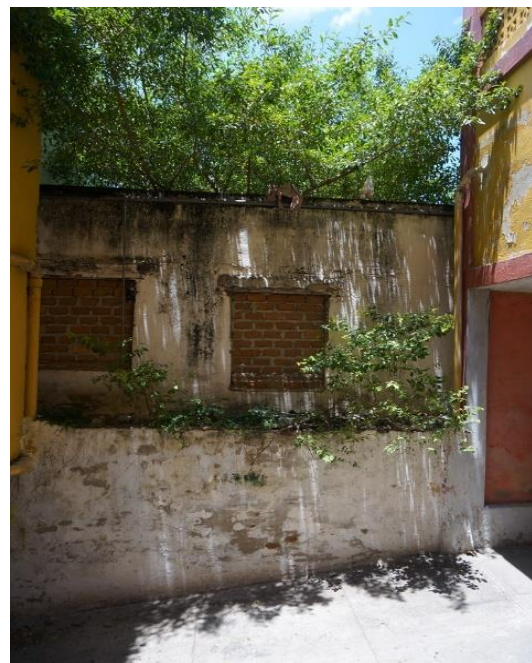
**Imagen 44.** Muro interno divisorio sobre el que ha crecido vegetación.  
Fuente: Autores.

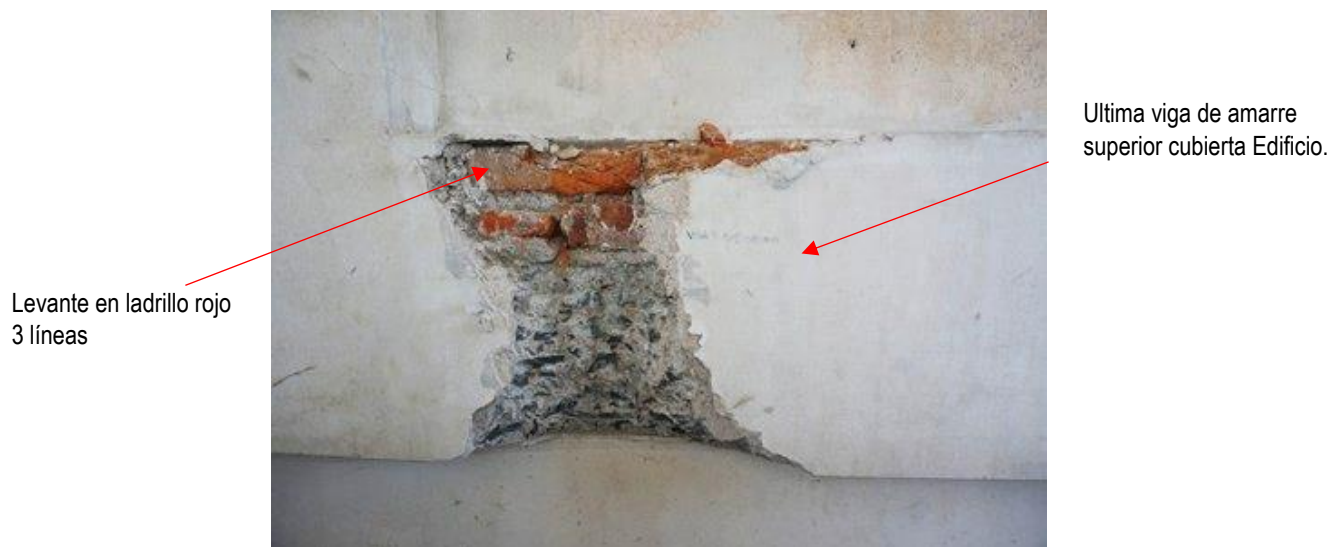
**Imagen 51.** Detalle Ventana viga TRAMO F2-F3, se aprecia un levante sobre la viga y la distribución de los agregados.  
Fuente: Autores.

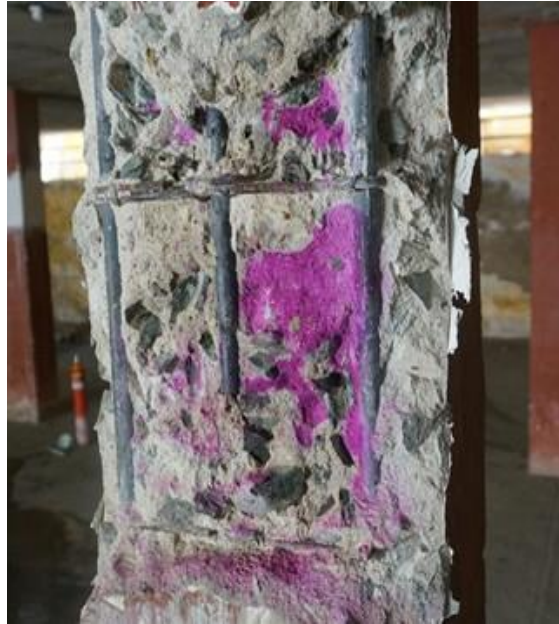
**Imagen 54.** Detalle del estado de corrosión de los flejes en la columna I3.  
Fuente: Autores.

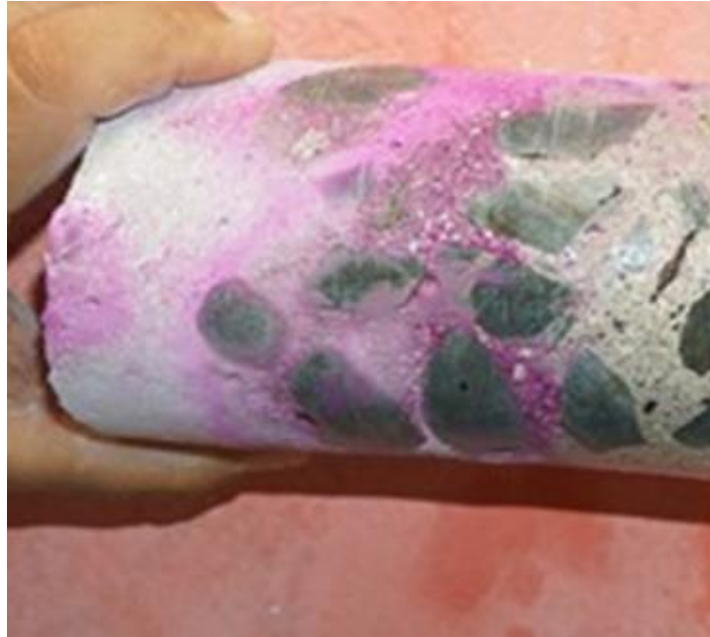
**Imagen 57.** Núcleo extraído columna I4. Evidencia de la profundidad de Carbonatación.  
Fuente: Autores.

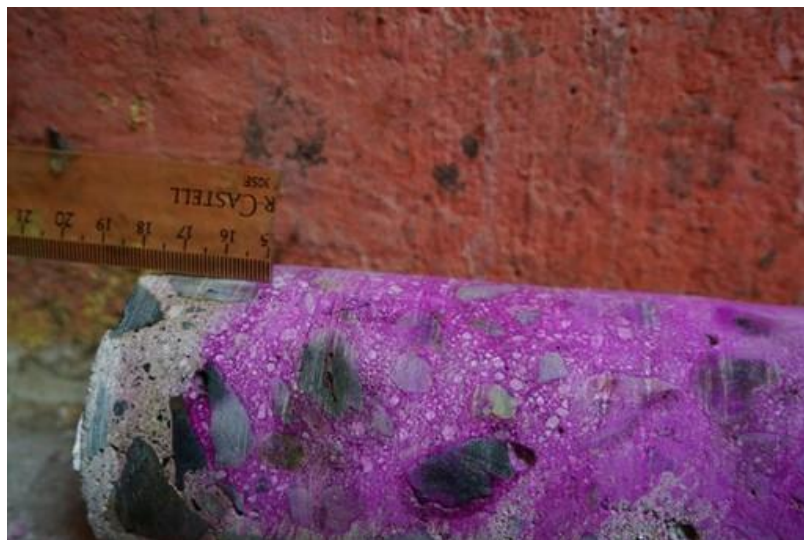
**Imagen 58.** Núcleo extraído. Evidencia de la profundidad de Carbonatación.  
Fuente: Autores.
