| Título Concepto: | Control y Seguimiento a la Resolución No. 2182 del 18 de junio de 2018, a través de la cual se otorga un permiso de ocupación de cauce para el mantenimiento y limpieza del cauce del Río Sáchica, a nombre de los Municipios de Villa de Leyva y Sáchica. |
| Expediente: | OPOC-00032-18 |

2. ASPECTOS TECNICOS DE LA VISITA DE SEGUIMIENTO

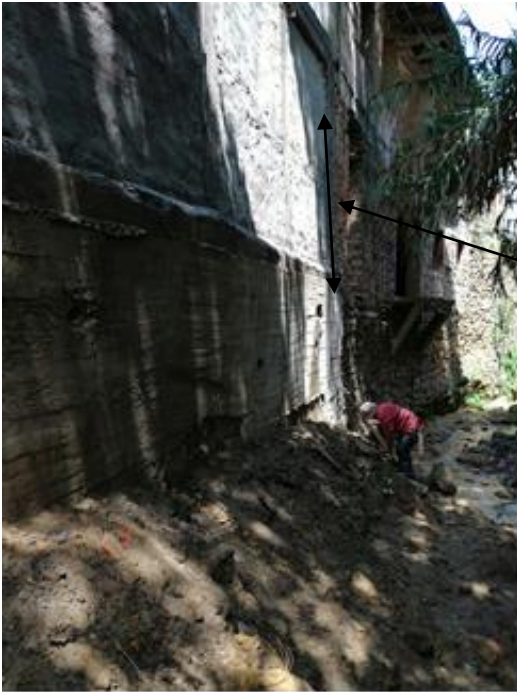
Placa en concreto

Altura del muro de mampostería (ladrillo):
3.60m

Altura del muro de contención en concreto
reforzado: 2.40 m

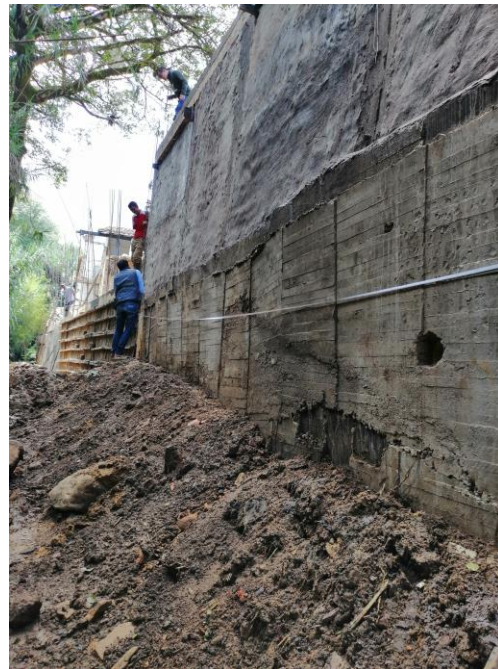
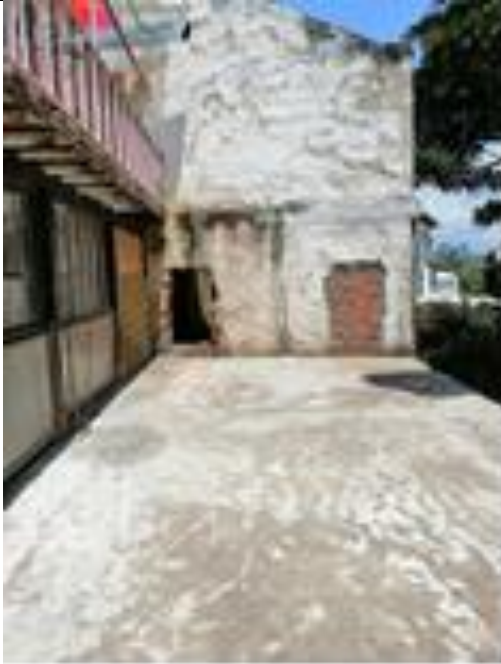
**Muro total construido
y material de la excavación en el cauce de
la Quebrada San Agustín**

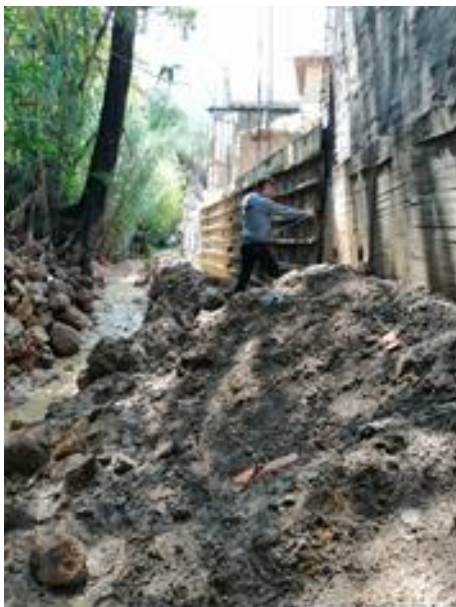
Placa en concreto sobre el muro

Practicado el recorrido por el cauce de la quebrada, al lado del muro construido se encuentra material de la excavación sobrante que no ha sido retirado, el cual por la época de lluvias que se presenta puede ocasionar arrastre del mismo. Además, se evidencia que no se ha modificado la sección transversal, ni alterado la pendiente del cauce de la fuente hídrica Quebrada San Agustín.

Debido al material de la excavación que se encuentra al lado del muro hace que se obstruya el cauce de la quebrada impidiendo el libre discurrir del agua en el momento de fuertes lluvias.

Rta: En el momento de la visita no se ha retirado la totalidad de los residuos generados en la construcción encontrándose material sobrante de la excavación en el cauce de la Quebrada San Agustín, lo que posiblemente puede obstaculizar el libre discurrir del agua al presentarse fuertes lluvias y/u ocasionar arrastre del mismo.

- Restaurar completamente el área intervenida al finalizar la obra, ejecutando el retiro total de material sólido sobrante y repoblando de pasto las áreas de talud conformadas, con el fin de evitar el arrastre de material sólido por las lluvias. En el mismo sentido, establecer la plantación de arbustos nativos dentro del área de ronda del cauce intervenido, a prudente distancia para constituir el bosque y reforzar los taludes.
