**Estudio Patológico a Hospital antiguo Regional
de Moniquirá Especialización Patología de la
Construcción**

**ESTUDIO PATOLÓGICO A HOSPITAL ANTIGUO REGIONAL DE
MONIQUIRÁ**

**Universidad Santo Tomás
Facultad de Ingeniería Civil
Especialización en Patología de la Construcción
2025**

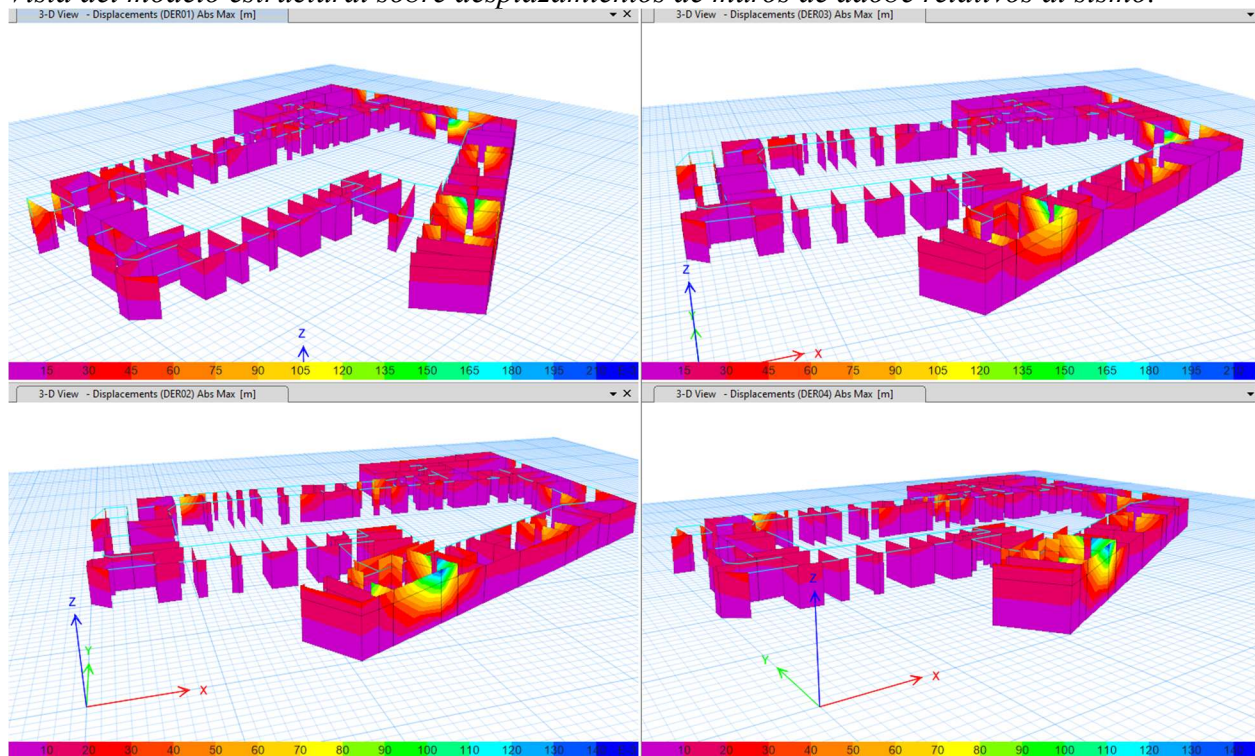
Anexo 3

Los resultados obtenidos muestran que se supera el límite superior de desplazamiento horizontal para el sismo con un resultado máximo de 0.05132% para deriva, lo anterior debido que la hipótesis de análisis de la edificación (AIS 610 EP-17) supone la no existencia de un diafragma rígido en la corona de los muros pues este amarre es solo cubiertas en teja de barro sobre maderas rollizas sin tratamiento, y además, la baja capacidad de la zona de conexión entre muros longitudinales y transversales trabajando independientemente entre si. En virtud de esto se corroboran las observaciones de campo identificadas en la edificación que mostraban lesiones mecánicas en los muros y principalmente en la intersección entre estos. Por último, se fija que el índice de flexibilidad actual de la estructura es de 10.26.

Vista del modelo estructural sobre desplazamientos de muros de adobe relativos al sismo.

Nota: La figura representa los contornos de desplazamiento máximo por carga horizontal de sismo, los contornos mas señalados en escala de color indican las zonas más vulnerables con desplazamientos absolutos máximos para el sismo de diseño de NSR-10.
