**Evaluación del riesgo por movimientos en masa en el costado derecho de la vía Piedecuesta  
– Mesa de los Santos, sector peaje La Punta**

**Trabajo de grado para optar el título de Ingeniero Civil**

**Universidad Santo Tomás, Bucaramanga**

**2023**

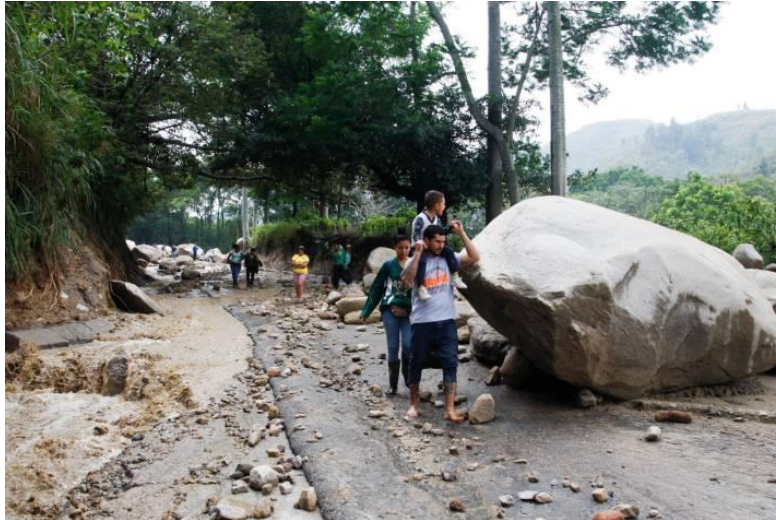
**Figura 16.** Deslizamiento de rocas vía Piedecuesta-Mesa de Los Santos 27-02-2020

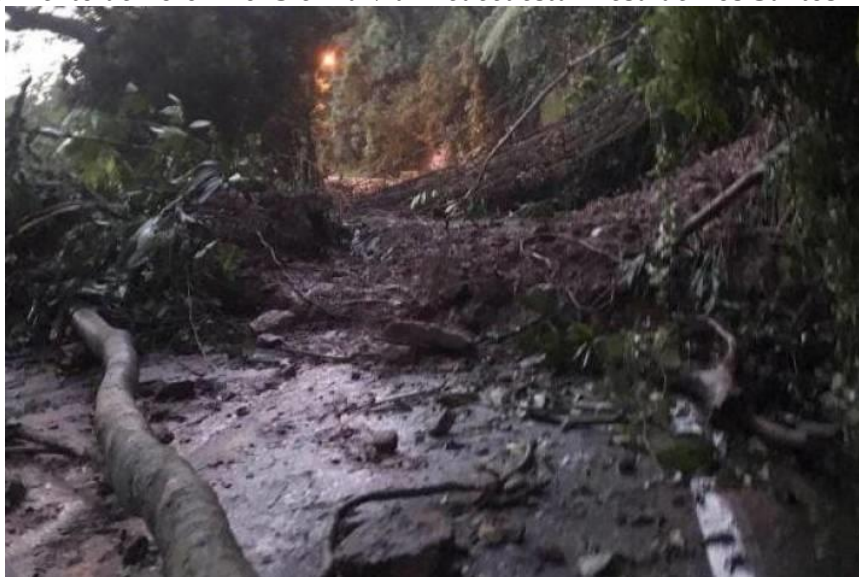
**Figura 19.** *Deslizamiento de 16-04-2023 en la vía Piedecuesta-Mesa de Los Santos*

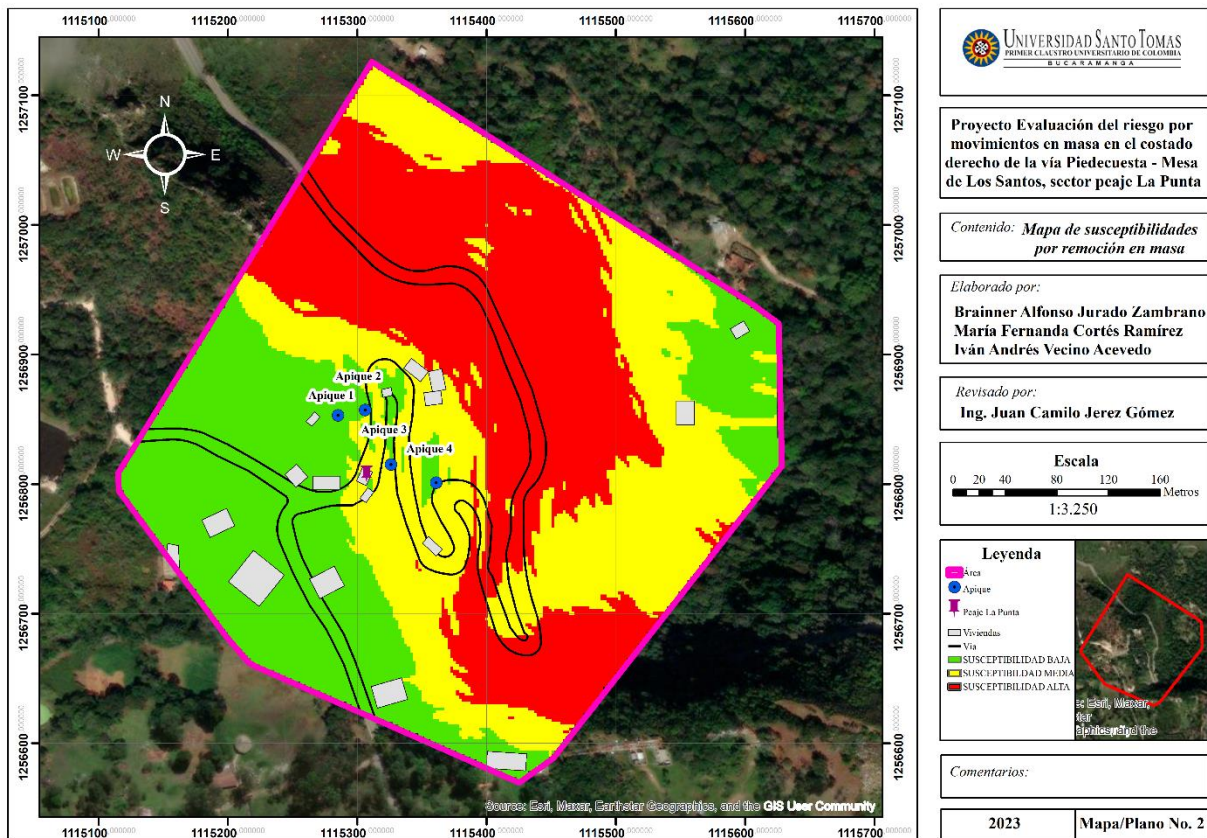
**Figura 42.** Mapa de susceptibilidad de amenazas por remoción en masa de la zona de estudio

Es evidente que en la zona de alta susceptibilidad no se encuentran construcciones cercanas, lo cual está en consonancia con la clasificación de uso del suelo según el Plan Básico de Ordenamiento Territorial (PBOT) de Piedecuesta, el cual, designa como suelo de protección debido a las elevadas posibilidades de amenazas naturales existentes en una parte del terreno analizado como lo son los movimientos en masa, siendo un 48.3% de afectación en el área estudiada (ver figura 43). Esta correlación se refuerza al observar el mapa de susceptibilidad. Por otro lado, es importante aclarar que como se pudo observar en el análisis de estabilidad de taludes, las laderas del sector en estudio son estables, sin embargo, debido al análisis de pendientes y a la información recopilada de algunos eventos de desprendimiento de material se toma la decisión de dejar algunas áreas como zonas de amenaza media y alta.

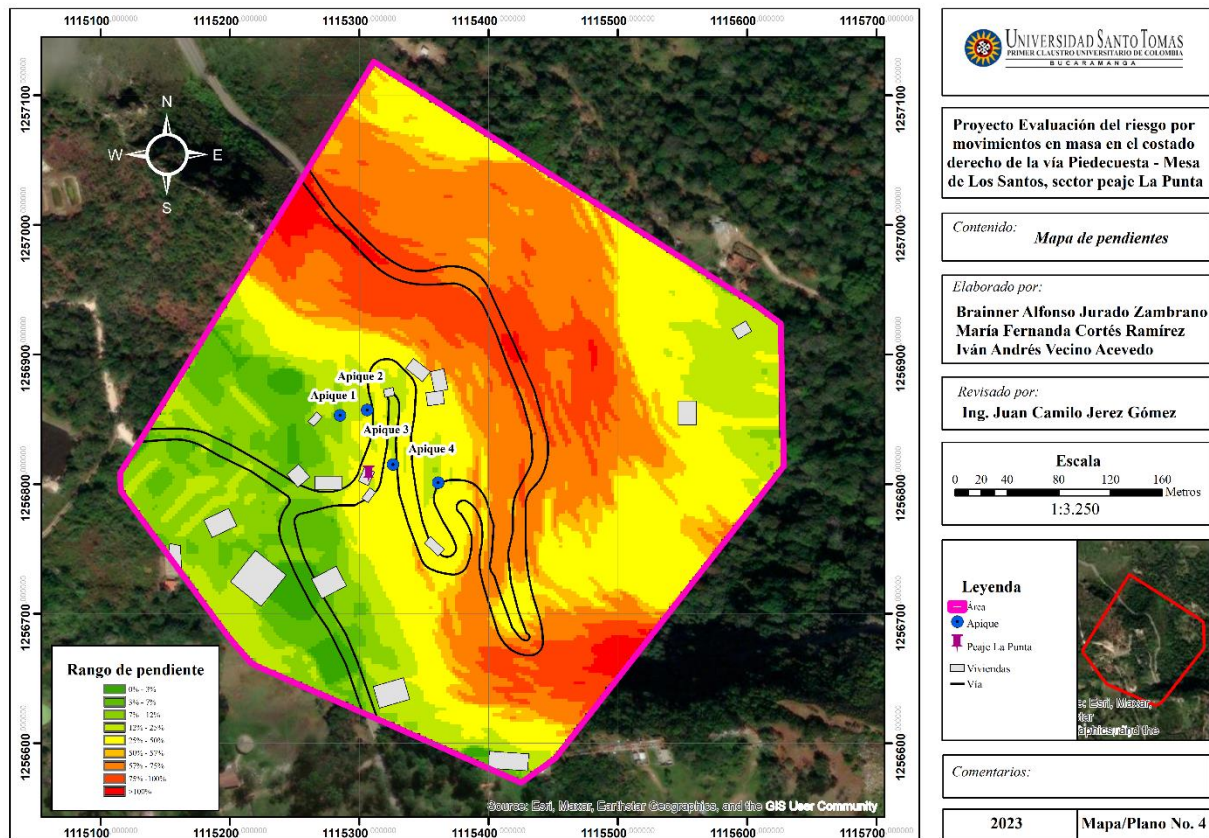
**Figura 45. Mapa de pendientes de la zona de estudio**

Se puede apreciar que los niveles de pendiente más elevados (rangos 5, 6, 7, 8 y 9) exhiben áreas de influencia considerablemente más amplias como se muestra en la tabla 13. Esto indica que las pendientes más pronunciadas abarcan una proporción significativa del área bajo estudio, lo que sugiere la posibilidad de que sean zonas de mayor riesgo en términos de terreno accidentado y posibles deslizamientos. Este hecho insinúa que las áreas con pendientes pronunciadas se extienden considerablemente, lo que podría plantear desafíos sustanciales en relación con la seguridad vial y el bienestar de los residentes cercanos. Estos lugares podrían estar más expuestos a problemas de estabilidad del terreno y erosión, lo que a su vez podría afectar la viabilidad de las actividades constructivas y el uso del suelo.

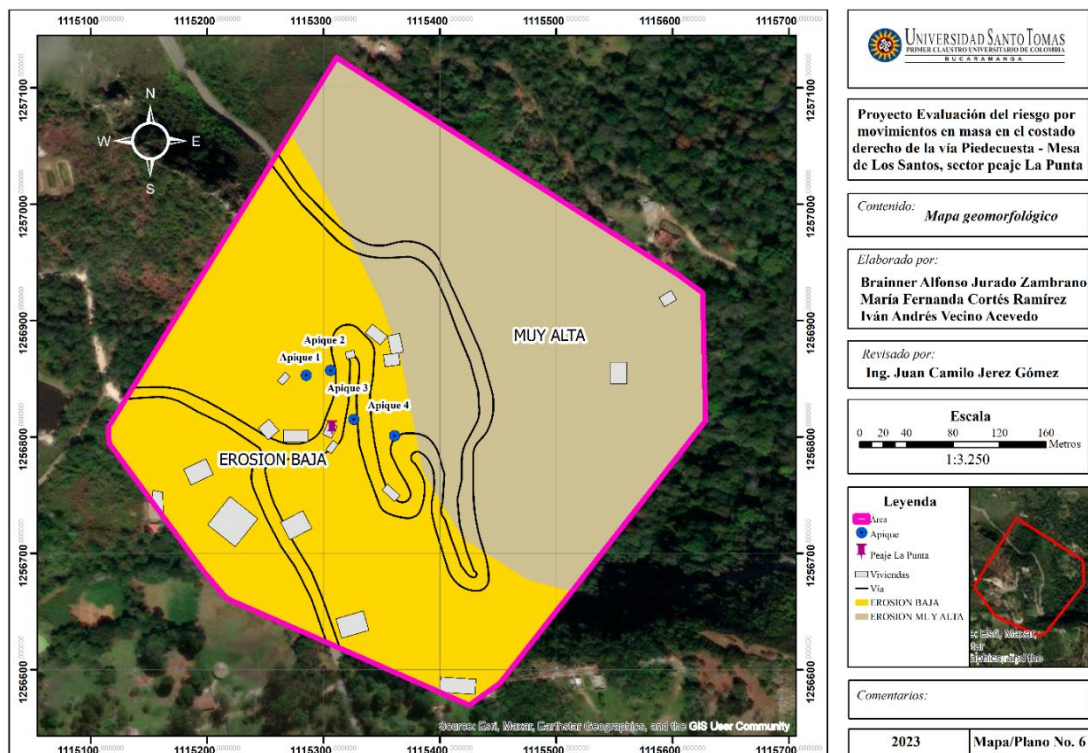
**Figura 51. Mapa geomorfológico de la zona de estudio**

Por otro lado, la zona bajo análisis también exhibe una erosión significativamente alta, abarcando aproximadamente 8566.57 m<sup>2</sup>. Este fenómeno es causado por la intensa fracturación de los macizos rocosos y una elevada meteorización mecánica. Este proceso de descomposición física se ve agravado debido a los procesos erosivos asociados con la remoción en masa que se manifiesta en esa área.

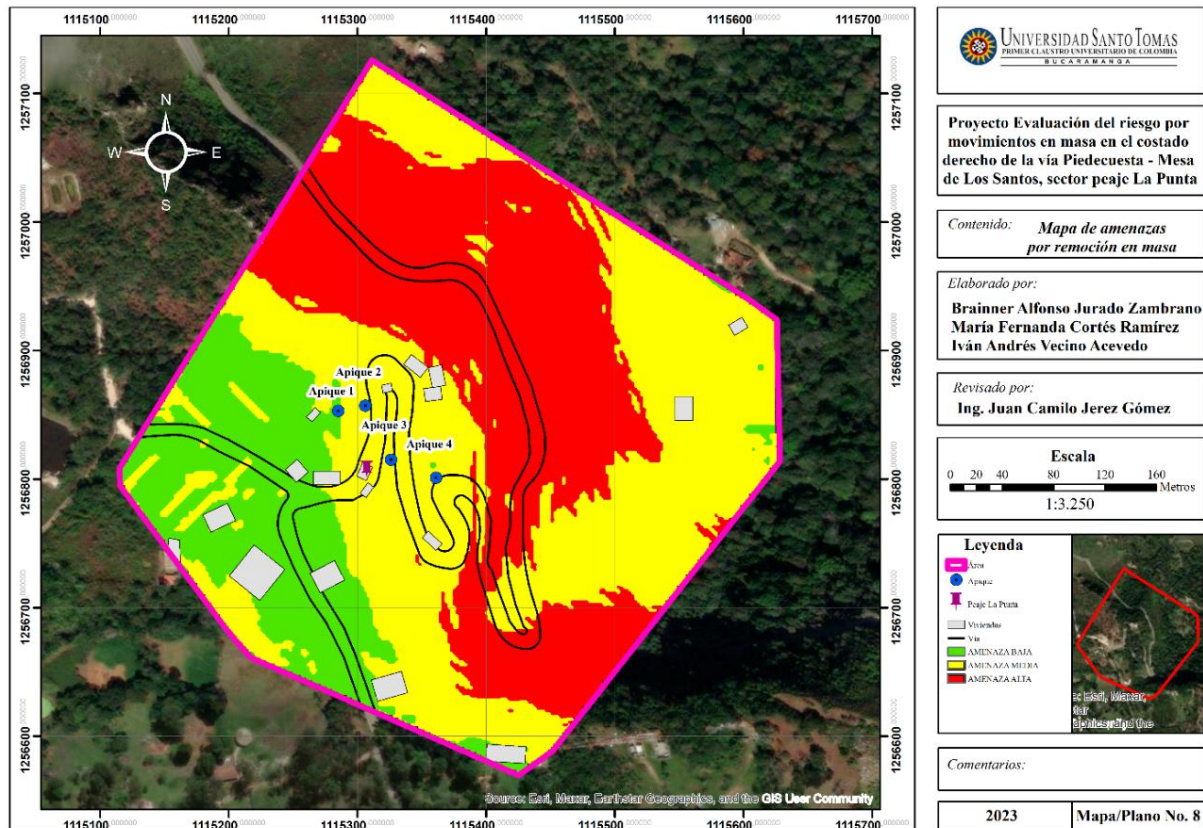
**Figura 59.** Mapa de amenazas por remoción en masa de la zona de estudio

Se definió que la zona del peaje La Punta tiene una amenaza moderada a causa de sus pendientes pronunciadas entre el 25% y 57%, sin embargo, la zona baja de la vía presenta una amenaza alta por remoción en masa debido a que sus pendientes son superiores al 75%; su erosión es muy alta y el modelo geológico – geotécnico mostró susceptibilidad alta en zonas de alta pendiente; a su vez, se observa que las estructuras y parte de la vía que se encuentran en la zona que está de color verde contemplan una amenaza baja debido a que la susceptibilidad y las pendientes de esa zona son mínimas, también por el tipo de suelo que presenta y su geomorfología.

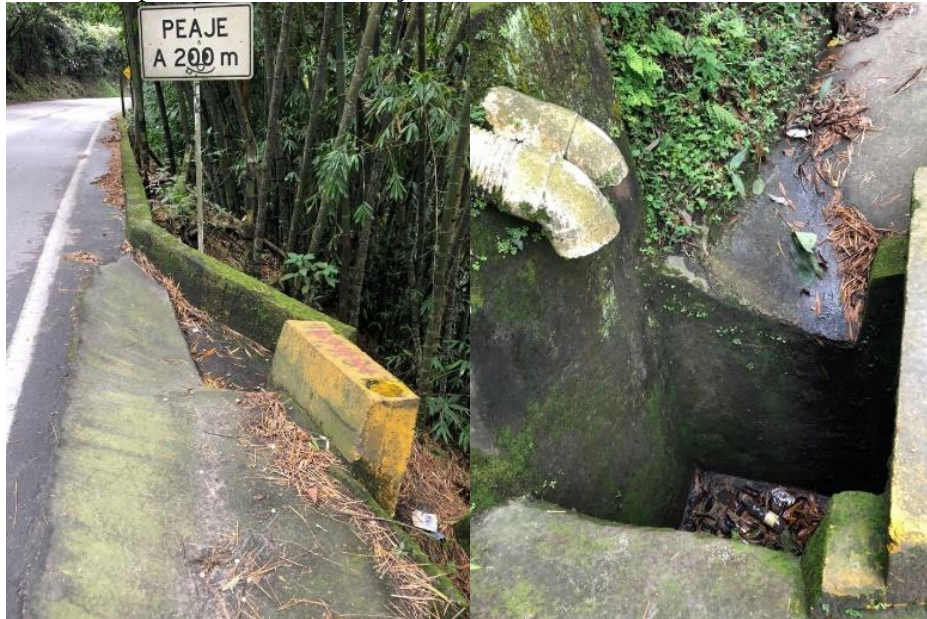
**Figura 72.** Estructura pública EP-2, drenajes

Como se puede observar en la tabla 16, para la edad de las estructuras se contempló como 2014 para la mayoría de las estructuras puesto que no se encontró más información sino hasta ese año, por lo cual no se pudo determinar la edad real ya que algunas estructuras se veían con mantenimiento previo como se observa en la figura E-1, también se observa que las estructuras E-7 y E-8 son las que se encuentran más deterioradas notándose que mayormente es debido a la humedad de la zona; referente a las estructuras públicas siendo la carretera y los drenajes estos se ven sin mantenimiento continuo sobre todo los drenajes notándose su deterioro en la figura 72.

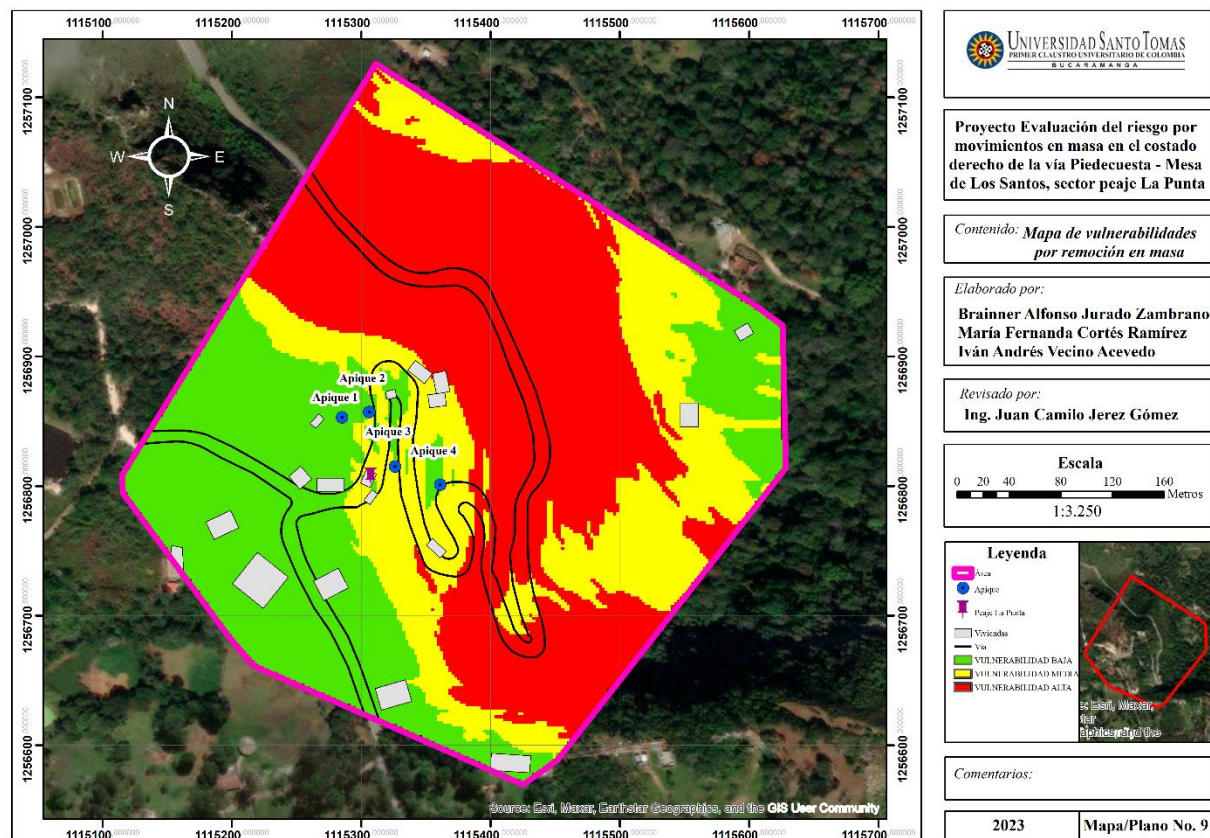
**Figura 73.** Mapa de vulnerabilidades por remoción en masa en la zona de estudio

La clasificación por vulnerabilidad física mediante empujes laterales es similar a la categorización basada por deslizamientos, además de corroborar los datos con el mapa de vulnerabilidad por remoción en masa, se destaca una prevalencia de vulnerabilidad moderada en la mayoría de las áreas, excepto en el caso de E-1 y E-2 que presentan una vulnerabilidad física baja, por lo cual estas estructuras son las menos propensas a sufrir algún tipo de daño, gracias a su ubicación en la zona de estudio, mientras que las estructuras cercanas al talud incrementan su vulnerabilidad a una categoría media.
