Obra: Tanque de almacenamiento FUNES

Por medio de la presente presentamos un informe detallado sobre el suministro de concreto para la obra del Tanque de Almacenamiento del municipio de Funes, realizado el día lunes 5 de marzo del presente año.

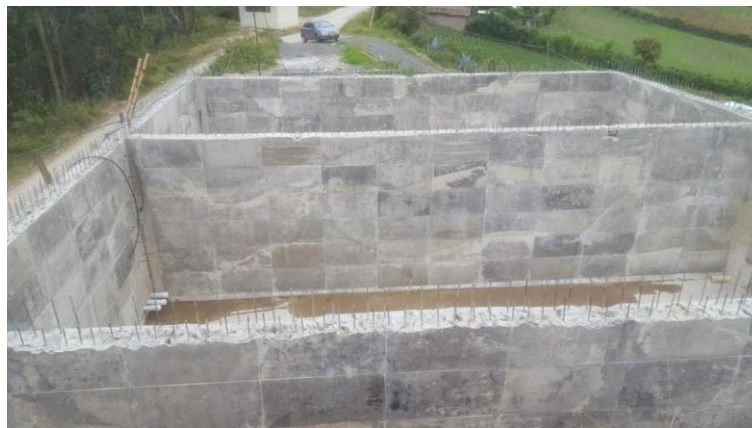
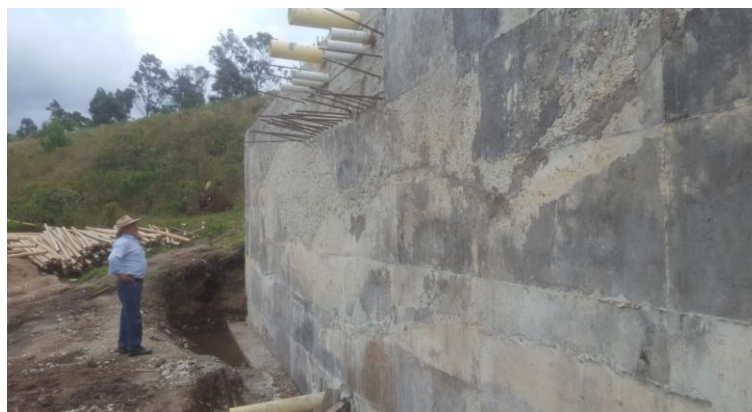
Un carro de 7 m<sup>3</sup> para un muro de 0.40 m de espesor y longitud 14.50 alcanza para una altura de 1.20 m que es la altura aproximada a la que se mira la junta. De acuerdo a lo que se ve, la altura de cada muro se hizo en tres etapas. Una vez finalizados los 7 m<sup>3</sup>, el siguiente carro paso a la pared adyacente, y así sucesivamente hasta darle la vuelta al tanque (Este procedimiento se hizo así para evitar que la formaleta se abra, y para que cuando vuelvan al primer punto el concreto ya este más seco). Si tenemos en cuenta que en promedio un carro se descargó en un tiempo de 50 minutos, y son 3 lados más hasta volver al primer lado del tanque (sin contar con el tabique central), al volver al primer punto o sea después de tres carros más, el tiempo transcurrido es de 2 horas 30 minutos, más las 4 horas y 5 minutos desde el cargue al descargue del primer carro nos da un total de 6 horas 35 minutos, tiempo suficiente para que el concreto haya empezado a fraguar. De ahí, la formación de las juntas frías.

El concreto suministrado por CONGRESUR, cumple con los requisitos solicitados de resistencia (adjunto datos de los cilindros fallados), y también de manejabilidad, de lo contrario se hubieran tenido problemas con la colocación con bomba. Las Juntas frías se formaron NO porque los carros de concreto no estuvieran ahí a tiempo, pues como se observa en el primer cuadro, la mayoría de los carros tuvieron que esperar después de su llegada a la obra, sino porque las dimensiones del tanque y la manera como se planeó y ejecutó el vaciado no contemplo los tiempos de fraguado del concreto.

Desafortunadamente el concreto es un material perecedero, y la responsabilidad en la calidad de las obras no solo depende de la planta de concreto, sino que en una mayor proporción depende de la persona que ejecuta la obra, que utilice los procedimientos adecuados de colocación, de compactación, que tenga en cuenta los tiempos de fraguado, etc. Pues de nada sirve un buen concreto sino se tienen en cuenta todos estos aspectos.
