**ESTUDIO PATOLOGICO PARA RECUPERACION DE UNA DE LAS CINCO TORRES  
DEL CONJUNTO BOSQUE DE TAMARINDOSS EN NEIVA - HUILA**

**TRABAJO PROFESIONAL INTEGRADO - TPI**

**ESPECIALIZACION PATOLOGIA DE LA CONSTRUCCION**

**IBAGUE, JULIO 2019**

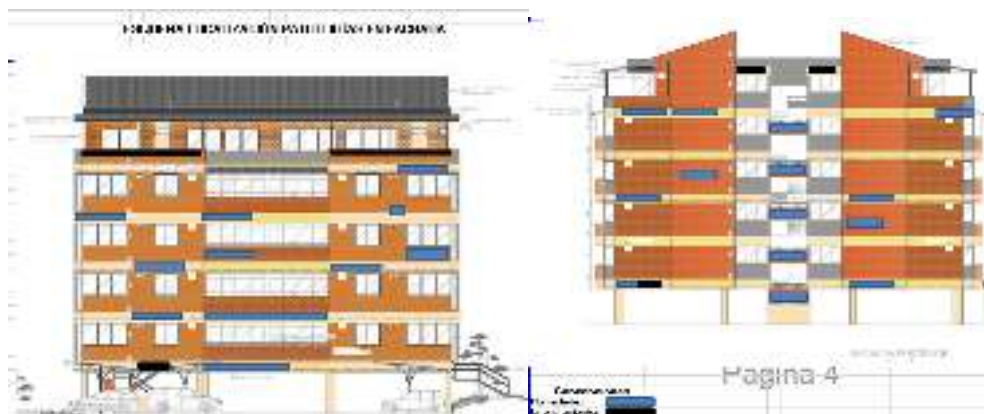
Imagen 5. Afectaciones humedades y ensuciamientos del edificio Bosque de Tamarindos  
Fuente: Ing. Jessica Ospina – Ing. Fabián Velásquez estudio patológico

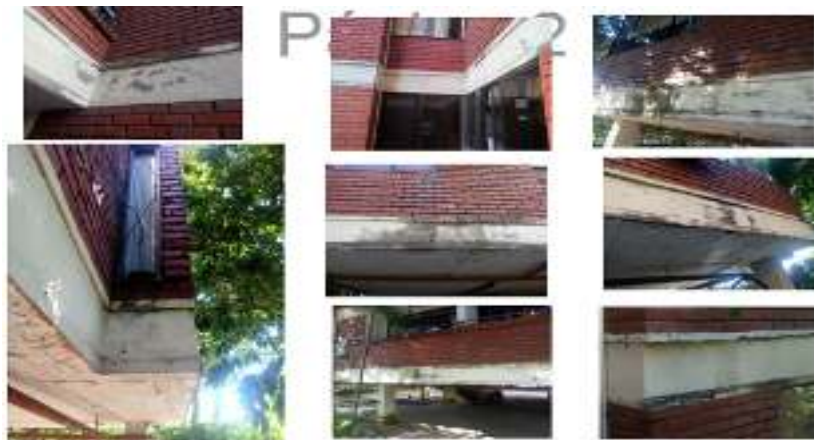
Imagen 6. Afectaciones en los entrepisos del edificio Bosque de Tamarindos  
Fuente: Ing. Jessica Ospina – Ing. Fabián Velásquez estudio patológico

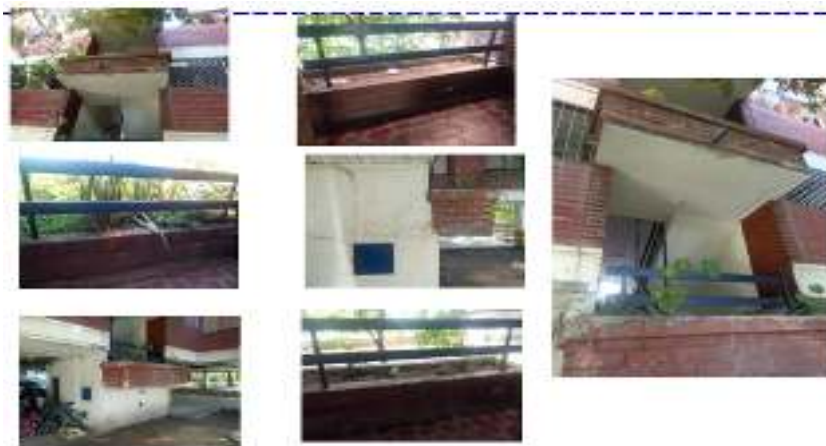
Imagen 7. Afectaciones en la jardinería del edificio Bosque de Tamarindos  
Fuente: Ing. Jessica Ospina – Ing. Fabián Velásquez estudio patológico

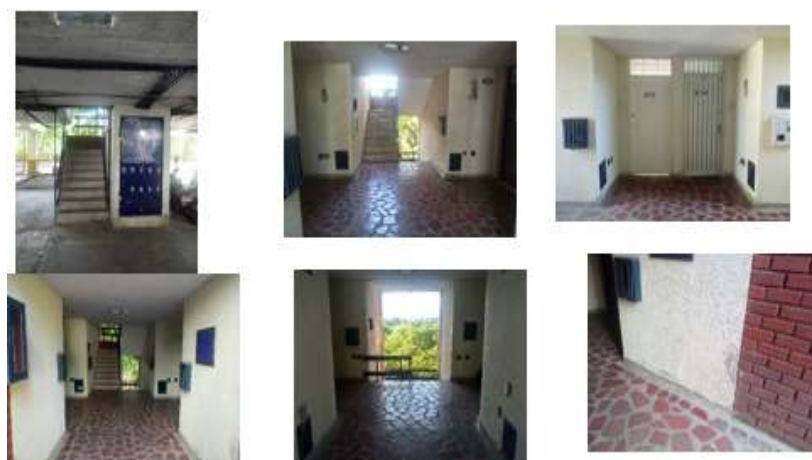
Imagen 8. Afectaciones en las zonas comunes edificio Bosque de Tamarindos  
Fuente: Ing. Jessica Ospina – Ing. Fabián Velásquez estudio patológico

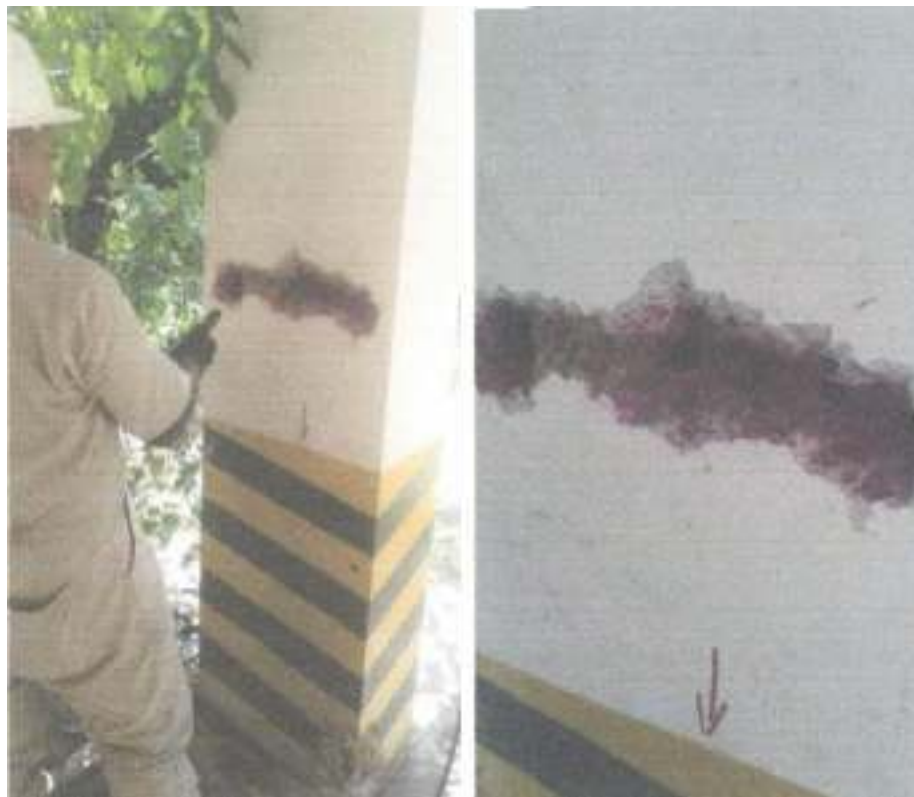
Imagen 12. Regata en columnas para prueba de carbonatación  
Fuente: Ing. Jessica Ospina – Ing. Fabián Velásquez, estudio patológico

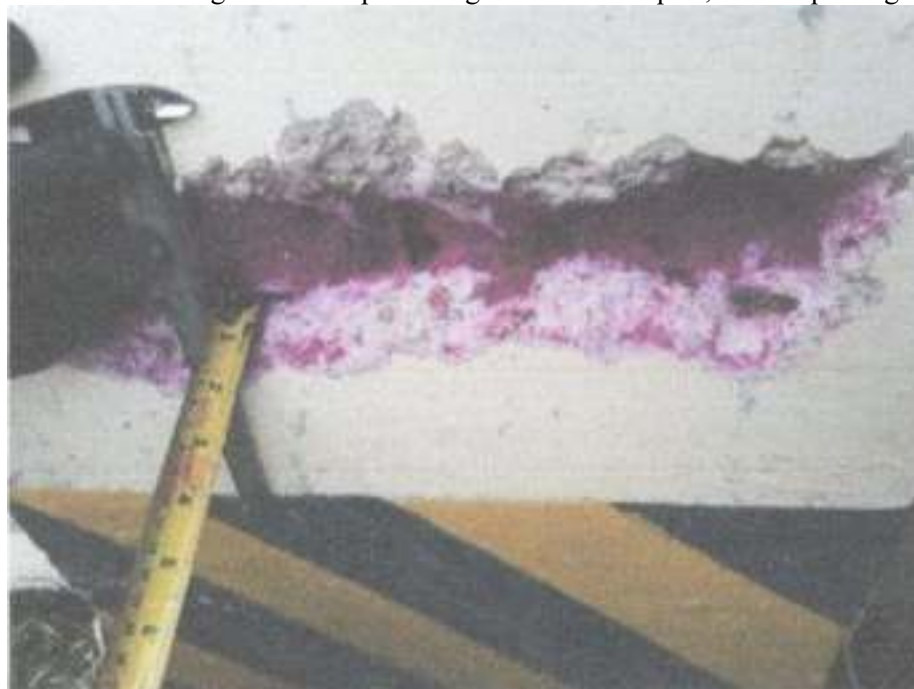
Imagen 13. Concreto no Carbonatado  
Fuente: Ing. Jessica Ospina – Ing. Fabián Velásquez, estudio patológico

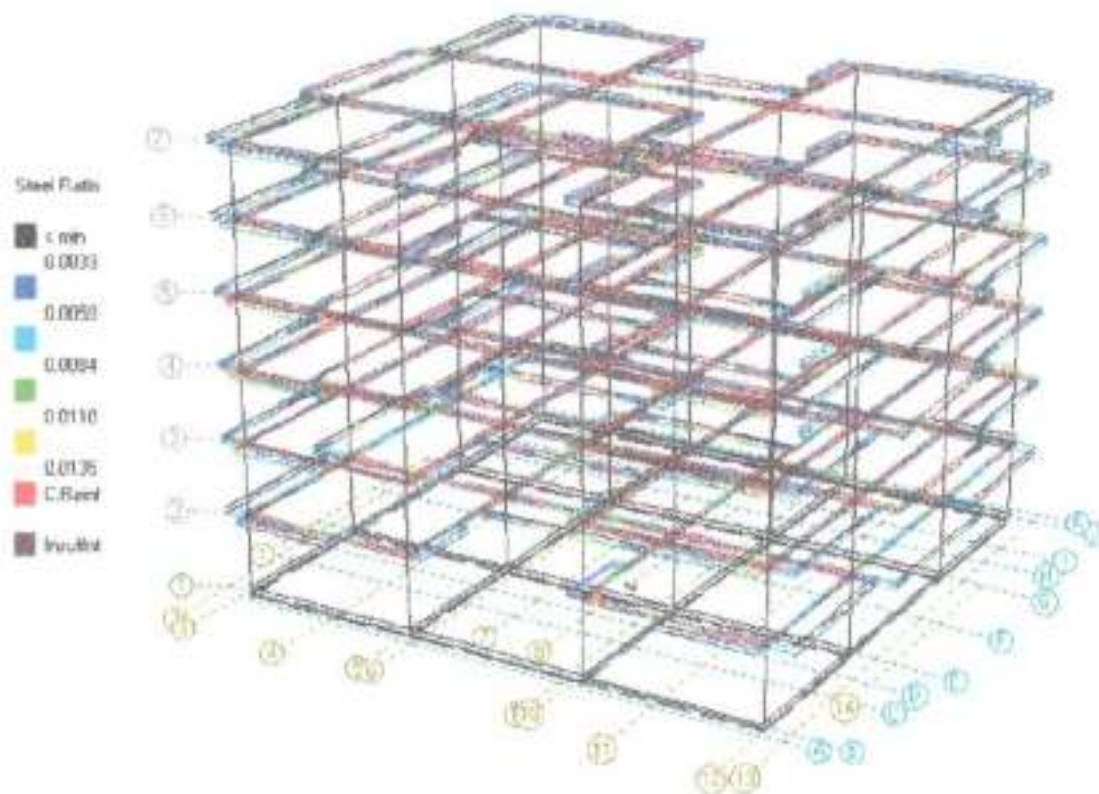
Imagen 15. Estado general de Vigas
