PROYECTO DE APLICACIÓN EN TEMAS DE INGENIERIA CIVIL
PLAN DE MANTENIMIENTO PARA EL PAVIMENTO DE LA AVENIDA DEL LLANO
CALZADA NS DESDE LA GLORIETA DE LA GRAMA HASTA LA CALLE 35 EN
VILLAVICENCIO, EN BASE A LA INSPECCIÓN VISUAL DE DAÑOS

Por:
Raúl Enrique Guevara Ruiz
Alix Carolina Romero Aya

FACULTAD DE INGENIERÍA CIVIL
UNIVERSIDAD SANTO TOMÁS
VILLAVICENCIO
2019

Anteproyecto presentado como opción de grado para optar al título profesional de
Ingeniero Civil

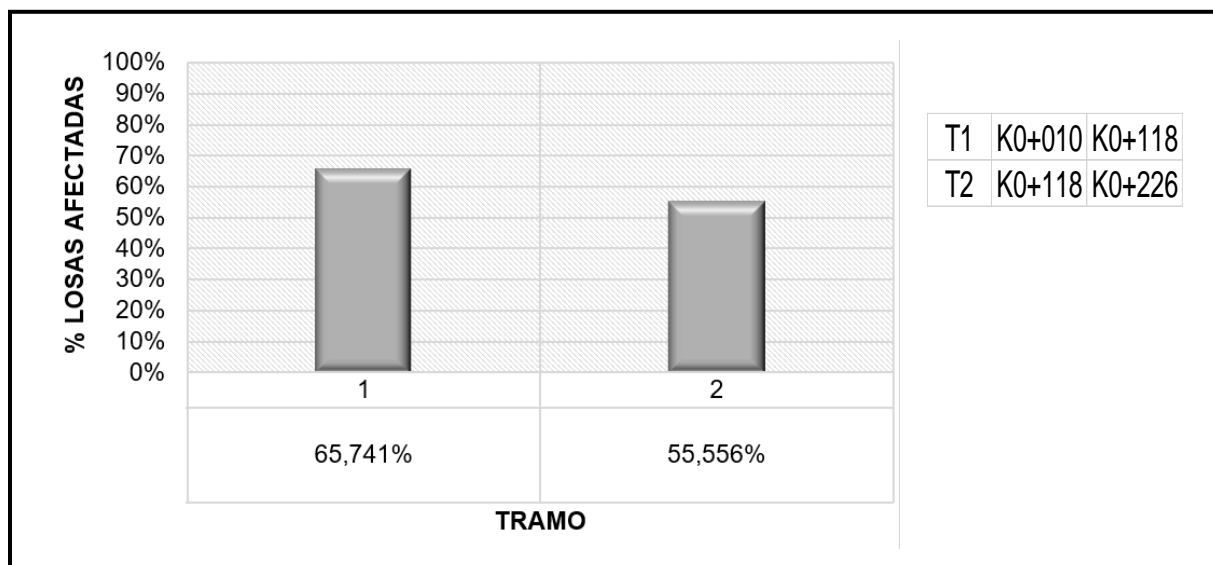
Figura 15.1. % De losas con daños respecto al total de losas construidas en cada tramo

Tramo	Pr inicial	Pr final	N° de placas construidas	Total de placas afectadas	% Respecto al total de placas construidas	% Respecto al total de placas construidas en el tramo
T1	K0+010	K0+118	108	71	33%	65,741%
T2	K0+118	K0+226	108	60	28%	55,556%
	Total		216	131	61%

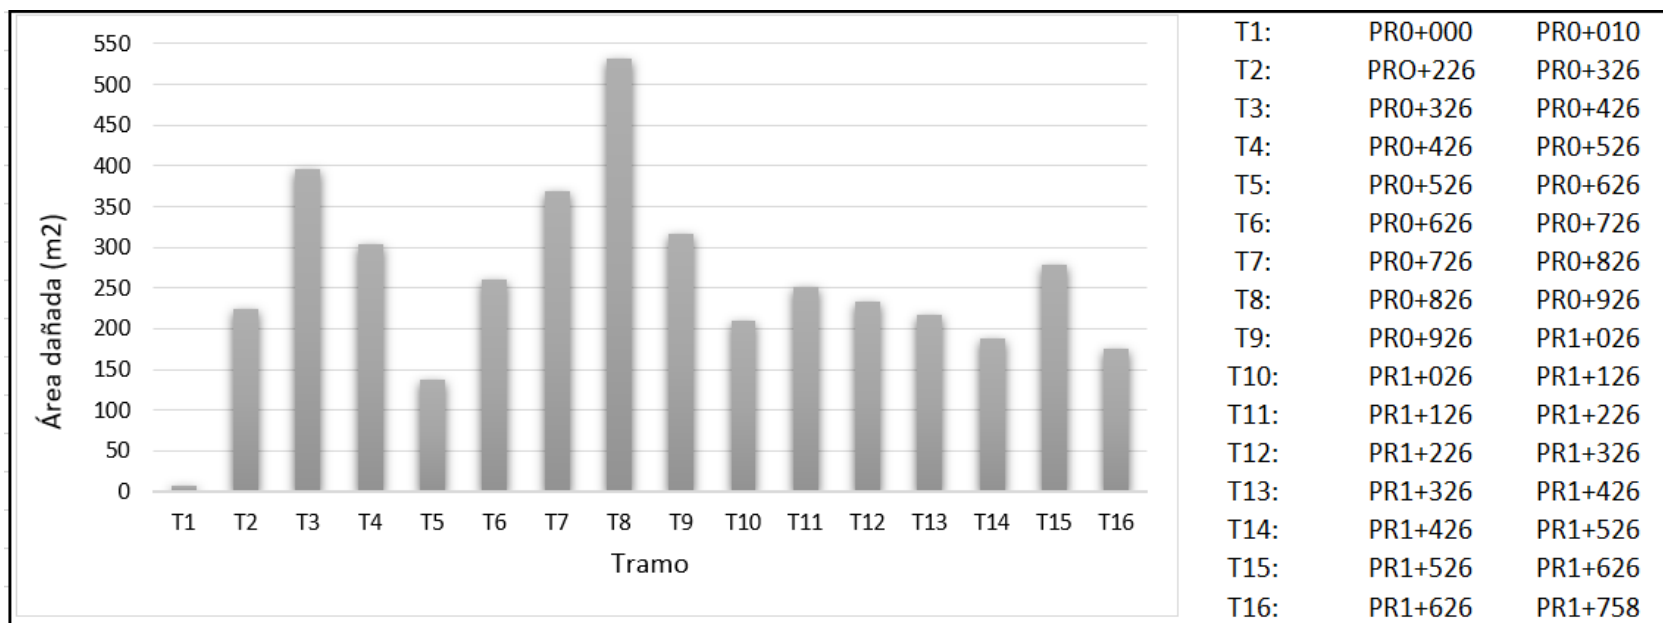
Figura 15.4. Área afectada por daños no superficiales.
Fuente: Propia, 2019

A partir de los datos obtenidos en la hoja de cálculo para el proceso y análisis de datos de los daños no superficiales, se construyó la gráfica de la figura 15.4, donde se observa el área dañada de cada tramo.
