**APLICACIÓN EN TEMÁTICAS DE INGENIERÍA CIVIL  
ANÁLISIS COMPARATIVO DE SEGURIDAD VIAL EN INSTITUCIONES DE  
EDUCACIÓN BÁSICA - SECUNDARIA PARA EL MEJORAMIENTO DEL  
ESPACIO VIAL CIRCUNDANTE, CASO DE ESTUDIO: COLEGIO HISPANO  
AMERICANO (SANTIAGO DE CHILE) Y COLEGIO ACADÉMICO DE  
BACHILLERATO COFREM (VILLAVICENCIO)**

**FACULTAD DE INGENIERÍA CIVIL  
UNIVERSIDAD SANTO TOMÁS  
VILLAVICENCIO  
2019**

Documento final presentado como opción de grado para optar al título profesional de  
ingeniero civil

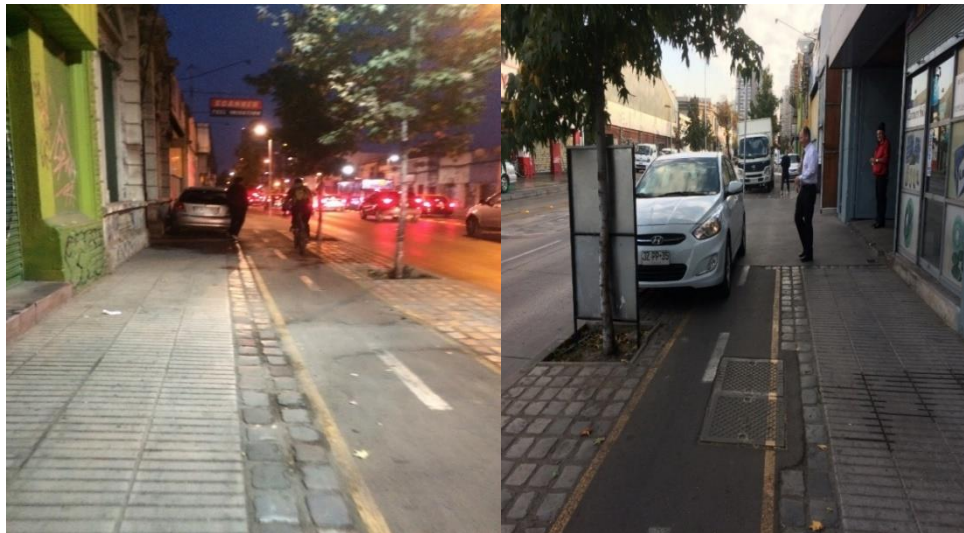
Así como autos mal estacionados sobre la cera generando riesgo al peatón que se ve influenciado a adelantar el carro mal estacionado, corriendo el riesgo a ser atropellado por un ciclista

Ilustración 7.1 Carmen 860, entre Copiapó y Coquimbo, ciclo vía mal ubicada y ocupación del andén por parte de Vehículos.

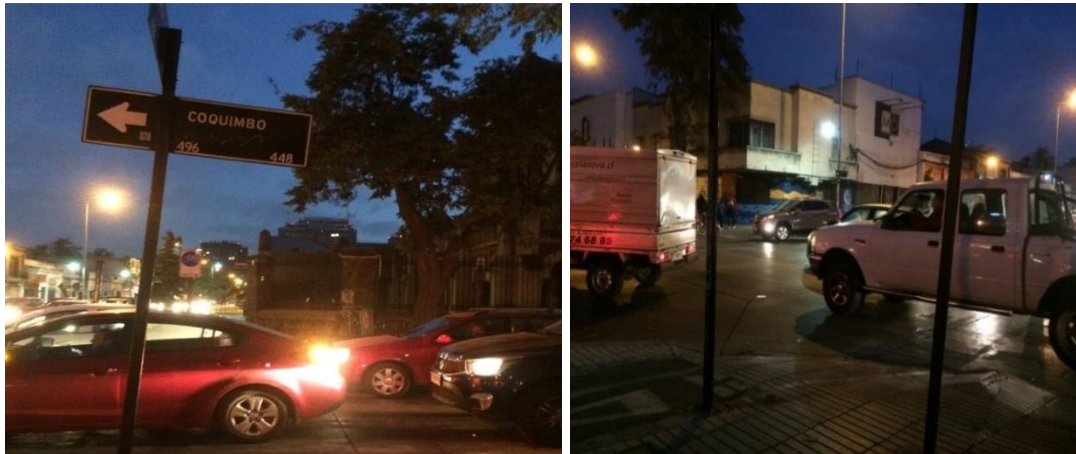
Siendo las 7:44 a.m. del día lunes 7 Mayo del 2018, en la intersección entre Carmen con Coquimbo, cuadra donde se ubica el recinto estudiantil, se observó que la falta de un semáforo hace inevitable controlar el alto flujo vehicular que transitan por estas dos calles, esta situación se intensifica en las horas de alta demanda (hora pico); para evitar generar accidentes de tránsito, congestión vehicular y riesgos en los transeúntes que circulan por este espacio vial, es necesario intervenir este punto.

Ilustración 7.2 Congestión vehicular en el cruce entre Carmen con Coquimbo en horas de alta demanda vehicular.

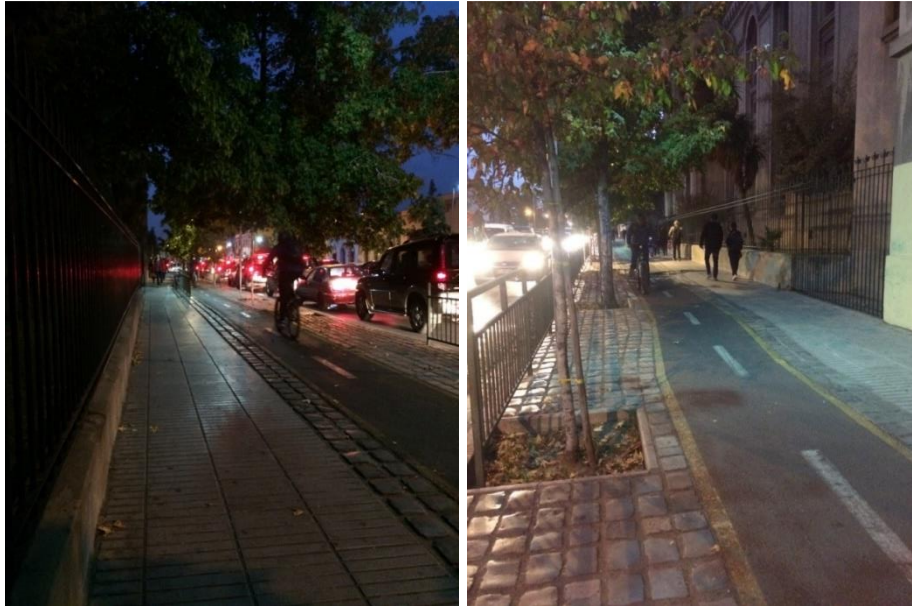
Ilustración 7.3 Carmen 960, frente del Colegio Hispano Americano  
Fuente: Elaboración propia.

En la entrada del Colegio Hispano Americano, entre las 7:54 a.m. y las 8:10 a.m. del lunes 7 mayo del 2018, se observa que la ciclovía se encuentra ubicada en el frente del colegio que sirve como entrada y salida de los estudiantes, causando alto riesgo en los peatones que son más vulnerables a accidentes, como lo son estudiantes de edades pequeñas, peatones de tercera edad, personas invidentes, etc. Además, el ancho de cada carril de la ciclovía es tan angosto que dos ciclas que vengan en sentidos opuestos, genera incomodidad y peligro de accidentabilidad, ya que por lo menos alguna de ellas tendrá que ocupar espacio de la acera peatonal, aumentando el riesgo de atropellar un peatón que circule por la zona.

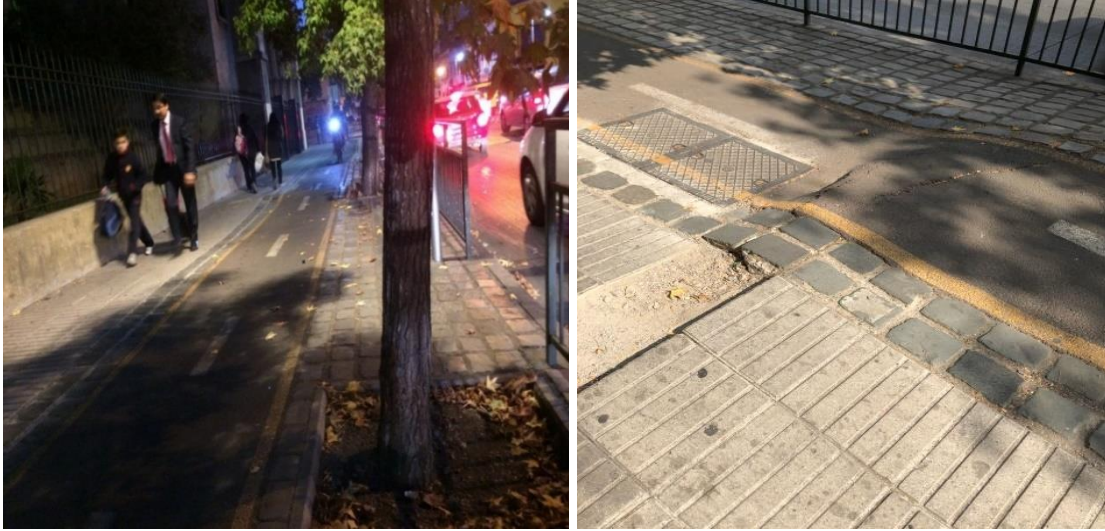
Para evidenciar mejor, se hizo captura de dos instantes en el transcurso del día, en las horas de la mañana es muy difícil de presenciar esa sobreelevación (Imagen de la Izquierda); pero en las horas de la tarde se evidencia mejor esa sobreelevación (Imagen de la derecha).

Ilustración 7.4 Sobreelevación en la capa asfáltica de la ciclo vía.  
Fuente: Elaboración propia.

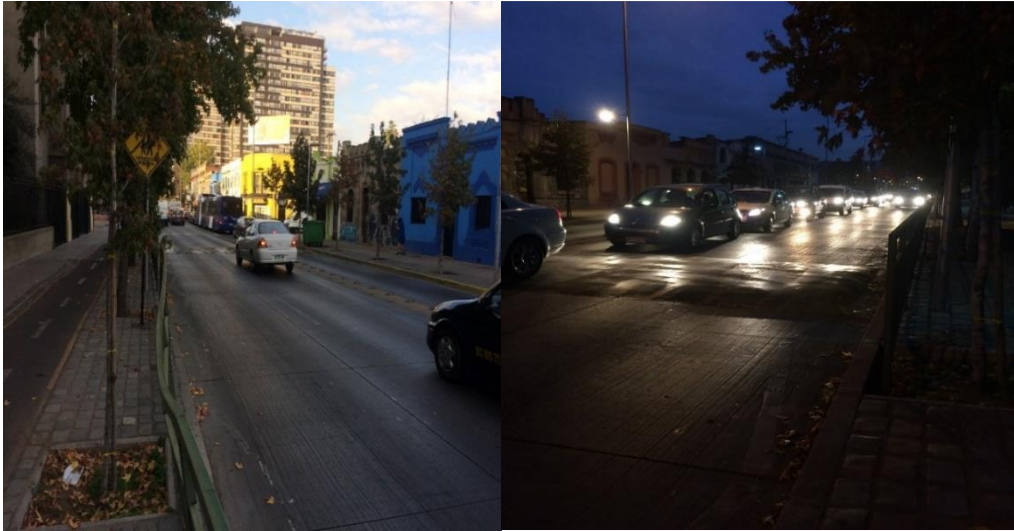
Frente al colegio Hispano Americano, entre las 7:54 a.m. y las 8:15 a.m. del día Martes 8 mayo del 2018, se observó varias inconsistencias e irregularidades en la señalización del espacio vial, el reductor de velocidad debería estar antes de la señal de tránsito, para que en el momento de cruce de los alumnos funcione como instrumento de seguridad extra en el paso cebra; puesto que los alumnos no están cruzando por ese sector destinado para ellos si no que uno más atrás.

Ilustración 7.5 Valla peatonal y protección en mal estado en el frente del recinto estudiantil y Reductor de Velocidad mal ubicado.

<b>Situación Observada</b>	<ul style="list-style-type: none"> <li>• Reductor de velocidad mal ubicado.</li> <li>• Valla de contención y protección en mal estado en frente del recinto estudiantil.</li> </ul>
<b>Recomendación</b>	<ul style="list-style-type: none"> <li>• Proyectar valla peatonal por toda la vereda de la calzada izquierda de la calle Carmen, para obligar el uso adecuado del paso cebra ya señalizado.</li> <li>• Reparar daños en las vallas peatonales ya instaladas.</li> </ul>

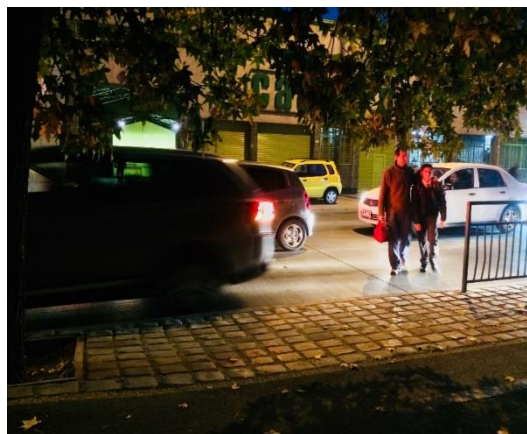
Ilustración 7.6 Cruce inadecuado de estudiantes por la vía de alto flujo vehicular

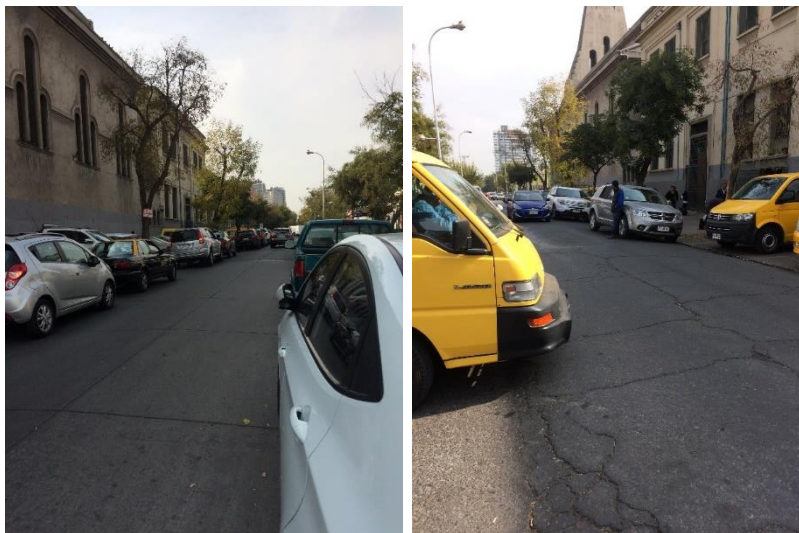
Siendo las 2:00 p.m. del miércoles 9 mayo del 2018, sobre la calle Porvenir hay una segunda salida para estudiantes; los automóviles hacen uso inadecuado de los espacios viales para estacionarse a la espera de sus hijos, generando un espacio muy pequeño para carros que transiten por esa vía.

Ilustración 7.8 Mal uso del espacio vial para estacionar autos  
Fuente: Elaboración propia.

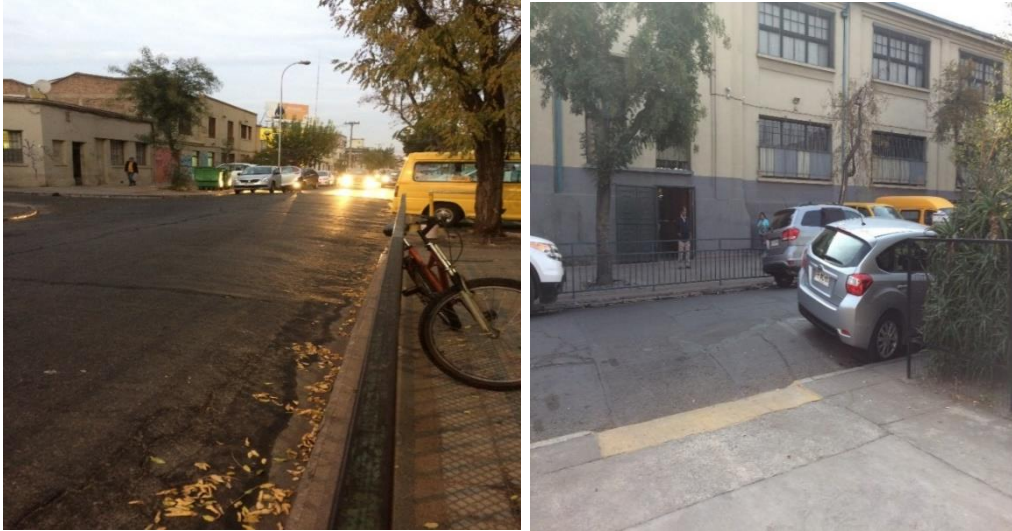
Sobre la calle Porvenir, segunda salida para estudiantes del Colegio Hispano Americano, se observa que la superficie de rodadura del pavimento fue intervenida y reconstruida, presentándose en regular a mal estado de conservación, con ausencia de señalización horizontal, demarcada en el camino. Tampoco se observa señalización vertical que indique que es una salida y entrada constante de estudiantes en esa zona, así como tampoco señalización que indique la velocidad de operación del camino. Este último punto cobra mucha relevancia, debido a que los vehículos normalmente circulan a una velocidad no correspondiente para una zona escolar.

Ilustración 7.10 Pavimento en mal estado, presentando desnivel representativo en las zonas laterales de la vía.

<b>Situación Observada</b>	<ul style="list-style-type: none"> <li>• El pavimento de la calle porvenir se encuentra reconstruido de una forma muy deficiente, presentando desniveles en las zonas laterales de la vía.</li> <li>• Falta señalización horizontal y vertical, según la normativa vigente para zonas escolares.</li> </ul>
<b>Recomendación</b>	<ul style="list-style-type: none"> <li>• Reconstrucción del pavimento, dejando la capa de rodadura nivelada, desde la rasante del suelo.</li> <li>• Demarcación de señales horizontales en el camino.</li> <li>• Instalación y actualización de la señalización.</li> </ul>

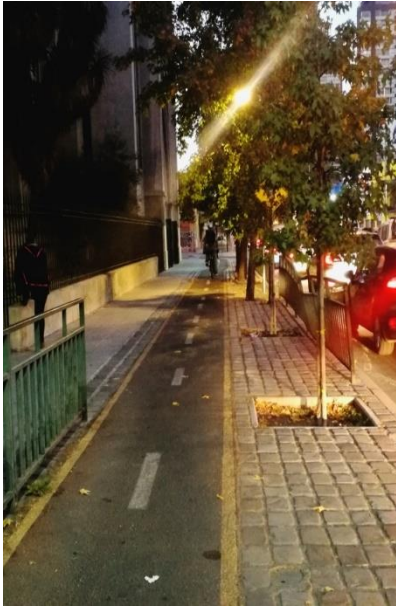
Carmen 960 pocos metros después de la entrada al colegio Hispano Americano pasadas las 8:00 a.m., en la fotografía se observa la distancia a la cual se alcanza a detallar la señal que indica la zona escolar y la entrada y salida de alumnos para que los ciclistas tengan precaución, es evidentemente una deficiencia debido a la poca visibilidad a distancia de esta importante señal.

Ilustración 7.11 Poca visibilidad de señal vertical.  
Fuente: Elaboración propia.

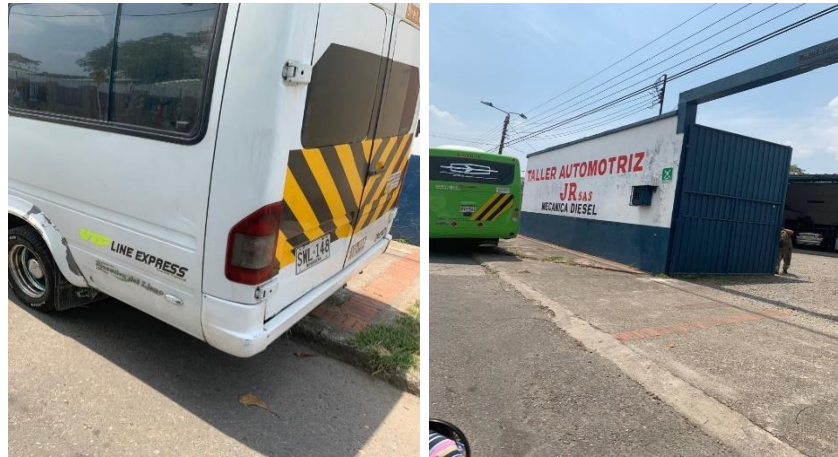
Ilustración 7.36 Mal uso de la acera.  
Fuente: Elaboración propia.

<b>Situación Observada</b>	En este punto ubicado frente a la entrada principal del colegio hubo invasión de vehículos en la acera, la calle no se encuentra demarcada y la señalización es deficiente.
<b>Recomendación</b>	<ul style="list-style-type: none"> <li>• Instalación de Bolardos de Seguridad.</li> <li>• Señalización horizontal y vertical.</li> </ul>

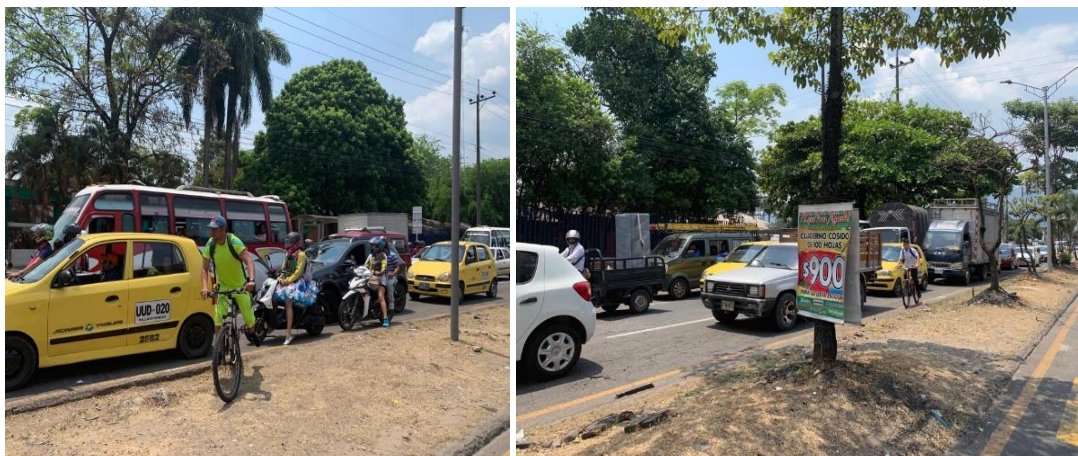
Ilustración 7.37. Imprudencia en ciclista en el separador  
Fuente: Elaboración propia.

<b>Situación Observada</b>	<ul style="list-style-type: none"> <li>• En este punto se observa el cruce inadecuado del ciclista y el estudiante por la vía sin ciclo vía y sin protección.</li> <li>• No se encuentra ciclo vía.</li> <li>• Separador en condiciones deficientes.</li> </ul>
<b>Recomendación</b>	<ul style="list-style-type: none"> <li>• Mejoramiento del separador.</li> </ul>

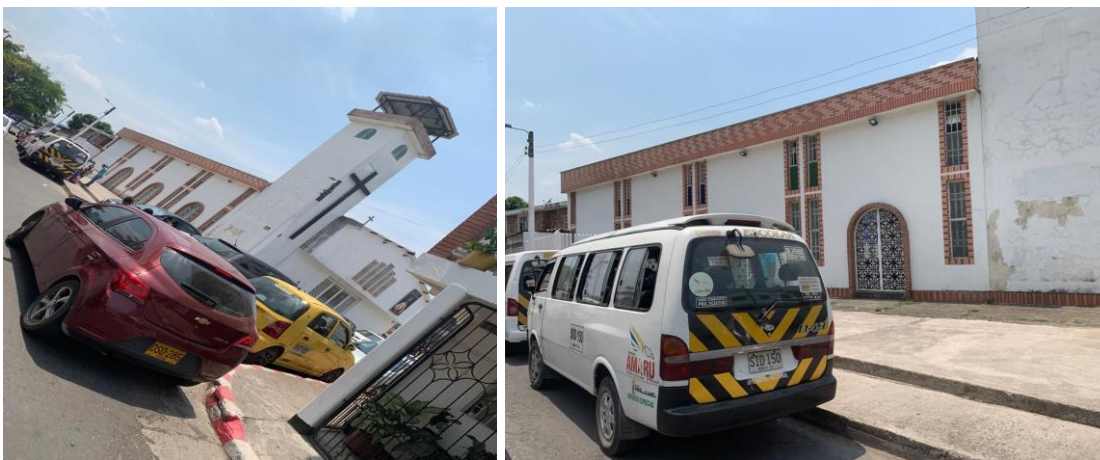
Ilustración 7.40. Parqueo en zonas no adecuadas.  
Fuente: Elaboración propia.

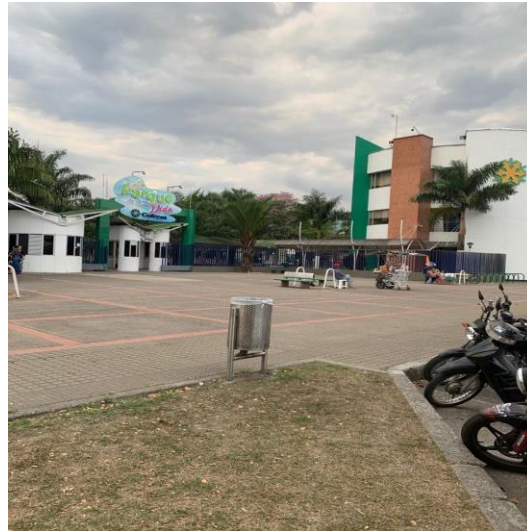
Ilustración 7.41 Mal uso del espacio vial.  
Fuente: Elaboración propia.

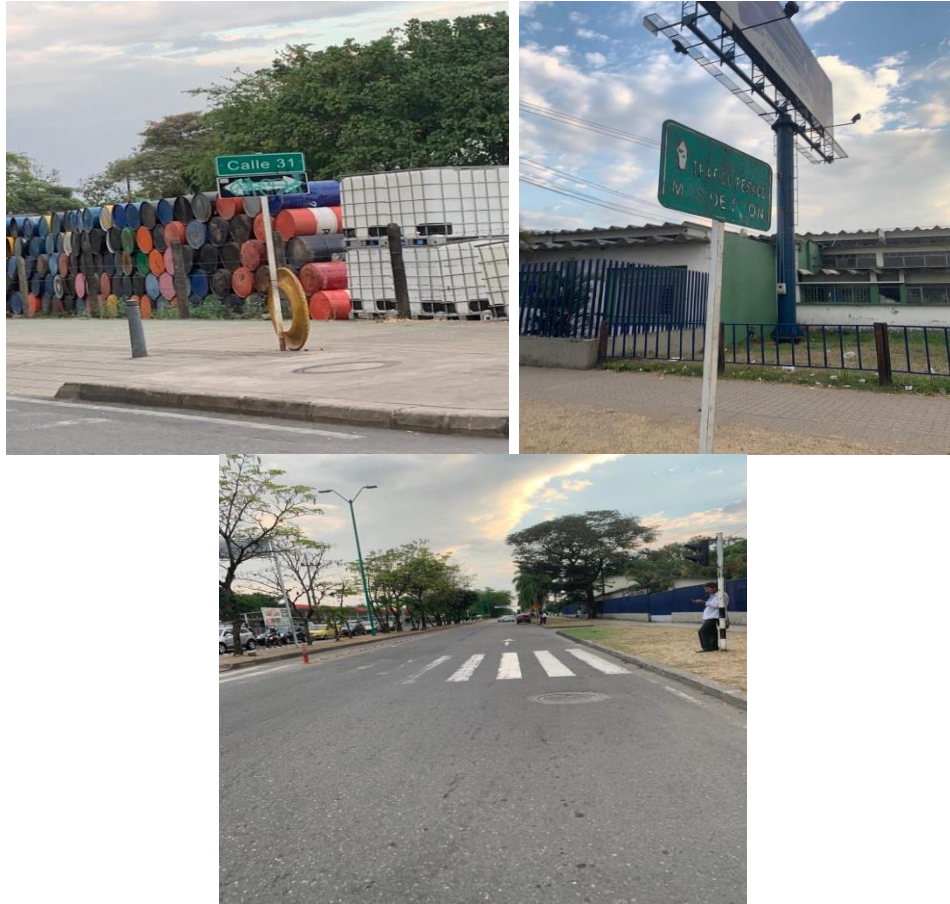
Ilustración 7.42. Señales de tránsito en mal estado.  
Fuente: Elaboración propia.

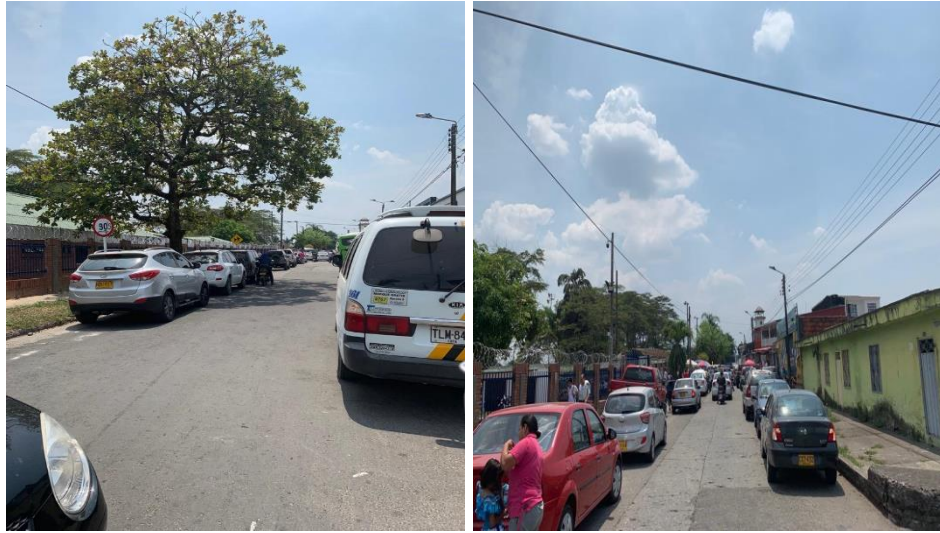
Ilustración 7.43 Mal uso del espacio vial para parqueo.  
Fuente: Elaboración propia.
