PASANTÍA “SUPERVISION EN EL PROCESO DE EJECUCIÓN POR PARTE DE  
LA ALCALDIA MAYOR DE TUNJA PARA EL CONTRATO DE OBRA No. 723 de  
2017 PRESENTADO EN EL MUNICIPIO DE TUNJA BOYACA”

DAYANA ALEXANDRA HERNANDEZ MORENO

UNIVERSIDAD SANTO TOMAS  
FACULTAD DE INGENIERIA CIVIL  
TUNJA  
2017

PROYECTO DE GRADO

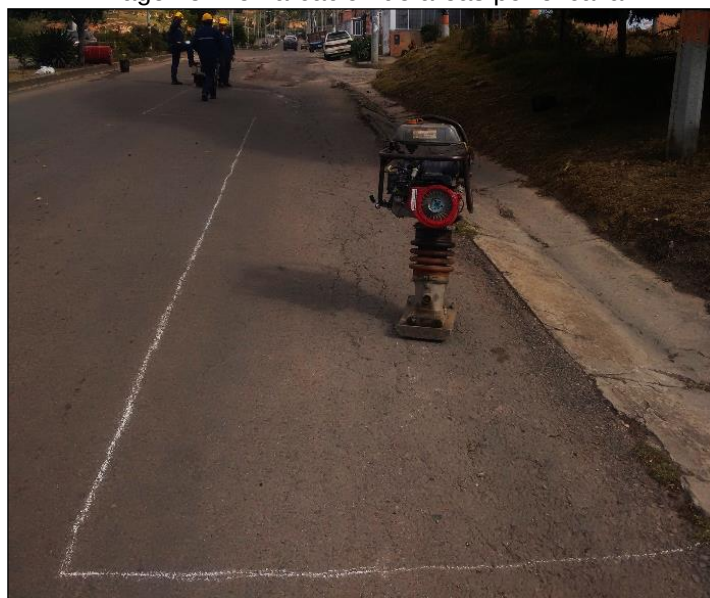
Imagen 5. Demarcación de áreas por excavar

Corroborar que el área de intervención no falte o exceda el daño que requiere ser reparado tanto longitudinal como transversalmente.

La demarcación se realizó en base a la inspección visual de daños, en la cual se identificó y clasificó los daños según el Manual de Inspección visual pavimentos flexibles; de acuerdo a sus características los tipo de daños que se encontraron fueron fisuras, deformaciones, pérdida de capas estructurales, daños superficiales y otros; conforme a las tipos de daños se evaluó la severidad de cada uno dentro de las categorías (Baja, Media y Alta), de acuerdo a las características presentadas. Se tomó registro fotográfico del daño antes y después de ser intervenido con el fin de tener un soporte de verificación del estado en el que se encontró el daño.

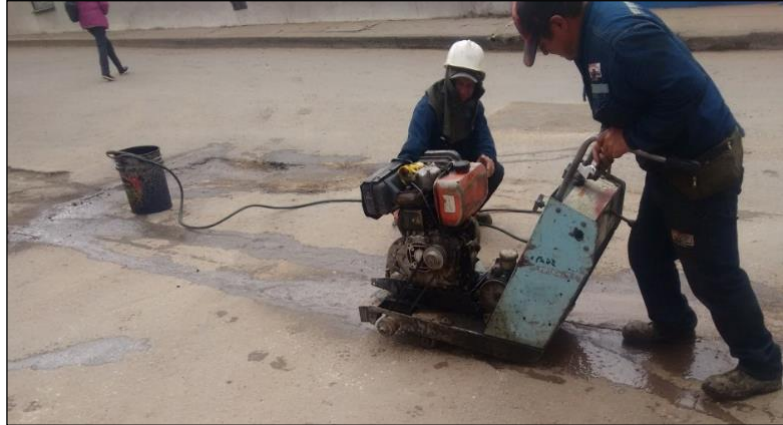
Imagen 6. Corte

Se realizó la supervisión del corte del área demarcada para ser intervenida por los trabajadores, corroborando el cumplimiento del uso adecuado del equipo ruteadora, máquina que mediante un disco de dureza superior a la del pavimento cortara linealmente la capa asfáltica de la estructura, siendo operada por un trabajador capacitado para hacer uso del elemento, el cual debe portar con todos los elementos de seguridad para la protección de las extremidades que estén expuestas a peligros por parte del uso del equipo. De acuerdo al artículo 465.4.2 de las Especificaciones Generales de Construcción de Carreteras, del INVIAS.

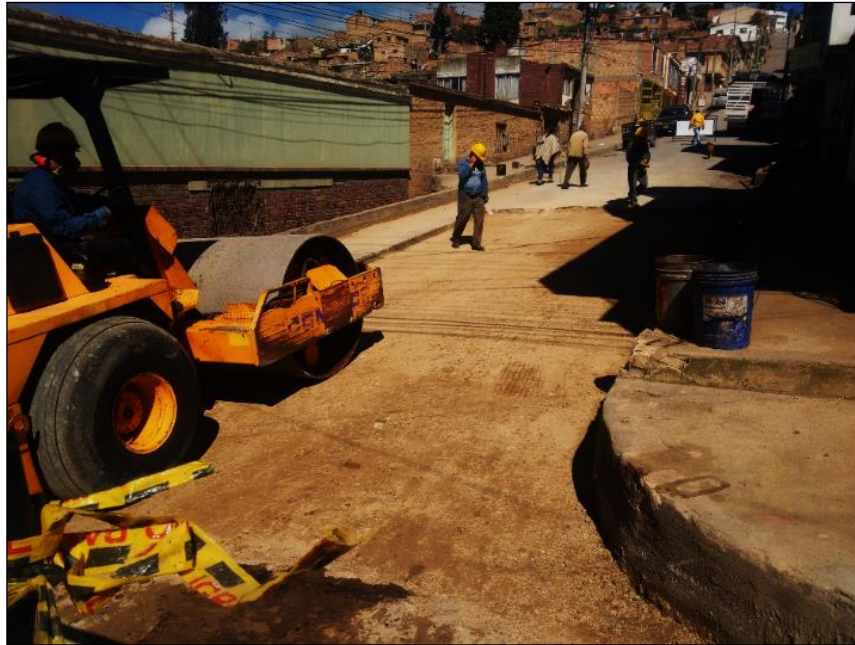
Imagen 8. Compactación a fondo de excavación

El proceso de compactación a fondo de excavación se supervisó, luego de que los ingenieros encargados de la dirección de la obra definieran de acuerdo al tamaño del área de intervención y los resultados de ensayos de densidades del material granular; la óptima compactación la cual se supervisó en campo contando en número de veces en que pasa sobre el terreno de soporte el vibro-compactador y la técnica que maneje el operario, realizando correcciones si es necesario de limpieza y técnica. De acuerdo al artículo 465.4.4 de las Especificaciones Generales de Construcción de Carreteras, del INVIAS.

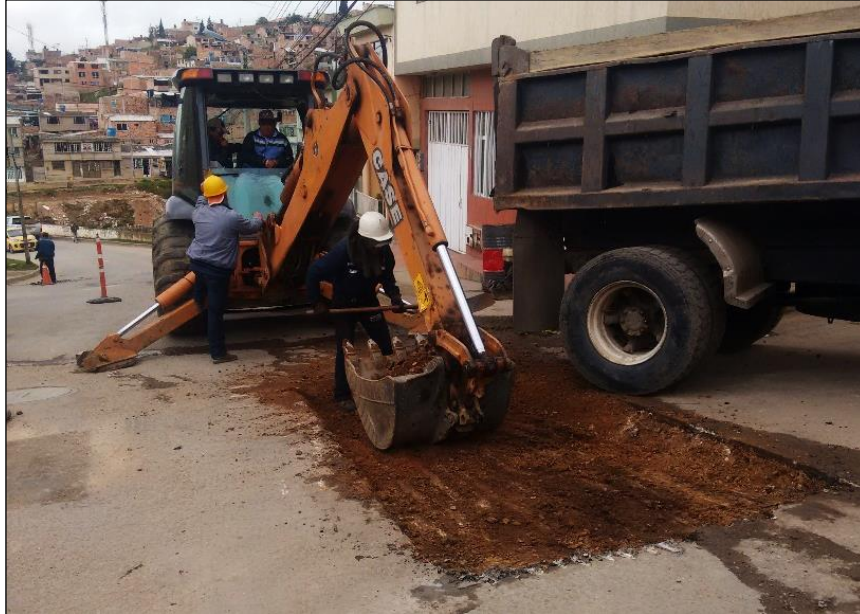
Imagen 9. Cargue, transporte, descargue y disposición de materiales excavados

Se supervisó que el cargue de los materiales fuera realizado a través de volquetas y como medida de protección, se corroboró que el material estuviese cubierto con lonas sin exceder su capacidad máxima, con el fin de que no ocurrieran accidentes con los transeúntes de la zona y trabajadores. De acuerdo al artículo 465.4.5 de las Especificaciones Generales de Construcción de Carreteras, del INVIAS.

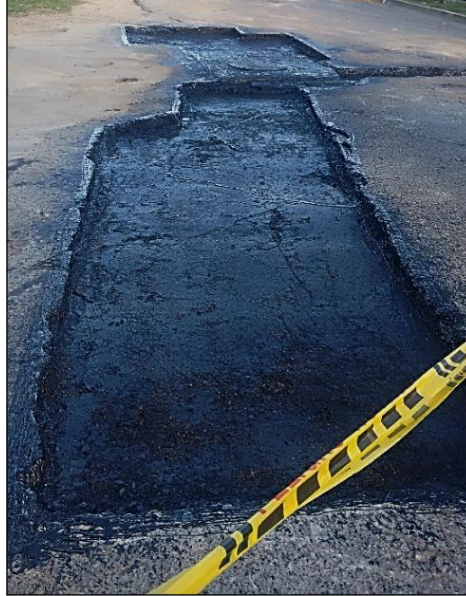
Imagen 11. Aplicación del ligante bituminoso y emulsión asfáltica de baches y parches

Se verificó que el ligante bituminoso fuese aplicado mediante riego en todos los bordes transversales y longitudinales con el fin de pegar las juntas entre el pavimento existente y el pavimento nuevo; de la misma manera fuese aplicada la emulsión asfáltica, la cual es la encargada de aglomerar la estructura granular con la capa asfáltica. De acuerdo al artículo 420.4.3 de las Especificaciones Generales de Construcción de Carreteras, del INVIAS.

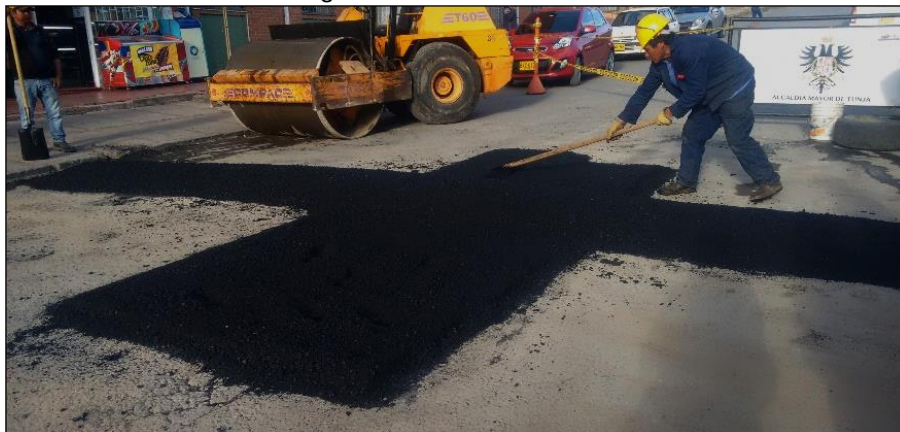
Imagen 12. Extensión de MDC

Luego de que el material bituminoso del parche o bache cumpliera con el tiempo de rompimiento correspondiente, se supervisó que se realizará la correcta extensión de mezcla asfáltica de acuerdo a los espesores definidos y que la disposición del material fuera directamente de la volqueta al área de intervención; limpieza ya que en muchos de los casos la mezcla se salía del área de intervención.

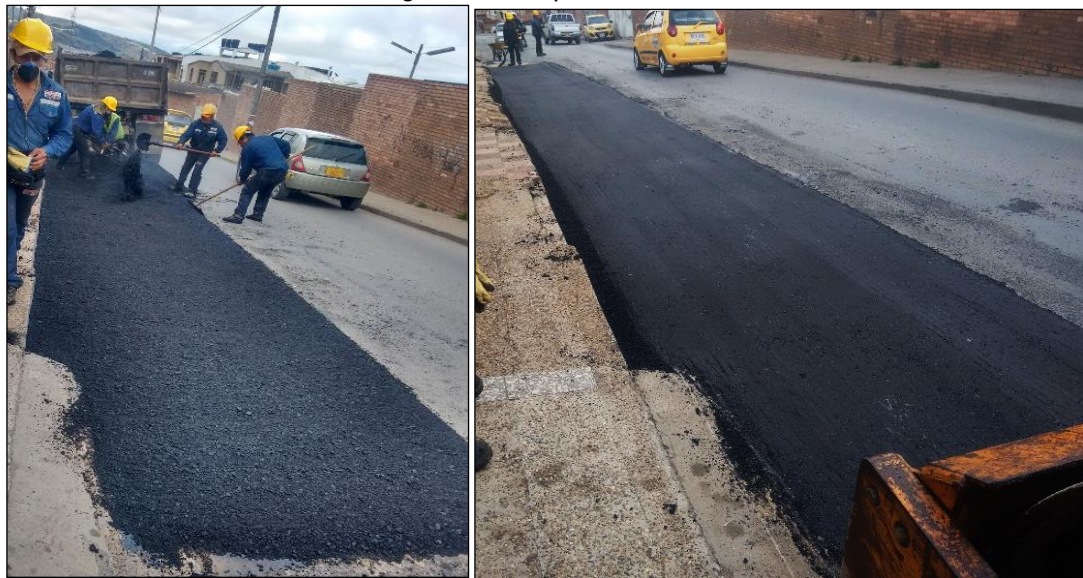
Imagen 13. Compactación MDC

Se verificó mediante un termómetro que la mezcla asfáltica cumpliera con la temperatura óptima para realizar la compactación, con el fin de que no se produjeran agrietamientos o movimientos en la mezcla, que afecten su durabilidad.

La compactación se ejecutó de acuerdo al artículo de 430.4.8 de las Especificaciones Generales de Construcción de Carreteras, del INVIAS, con la operación de un vibro-compactador el cual inició su recorrido longitudinalmente por los bordes y luego en dirección al centro del área de intervención; el operario del equipo debió humedecer y lubricar el rodillo con el cual garantizó su limpieza a fin de que no se adhirieran el ligante, la emulsión o la mezcla asfáltica.

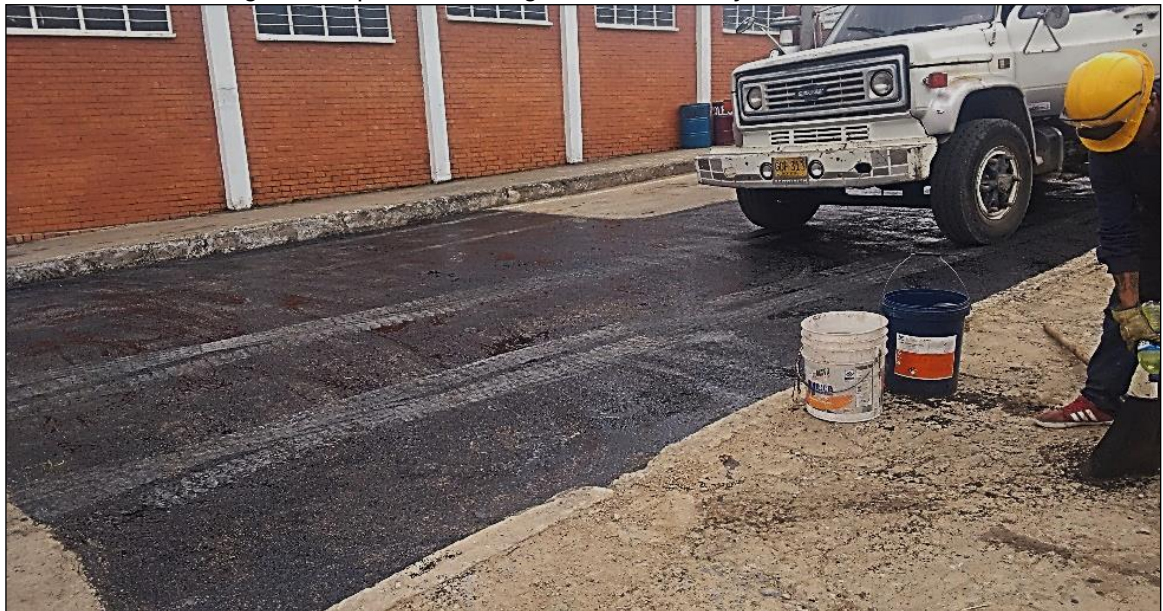
Imagen 14. Aplicación del ligante bituminoso y emulsión asfáltica

Se corroboró que el ligante bituminoso y emulsión fueran aplicados mediante riego en toda el área afectada por el daño identificado, los cuales cumplieron la función de aglomerar el pavimento existente con la mezcla de arena-asfalto; por motivo de limpieza ya que en muchos de los casos la mezcla se salía del área de intervención. De acuerdo al artículo 432.4.4 de las Especificaciones Generales de Construcción de Carreteras, del INVIAS.

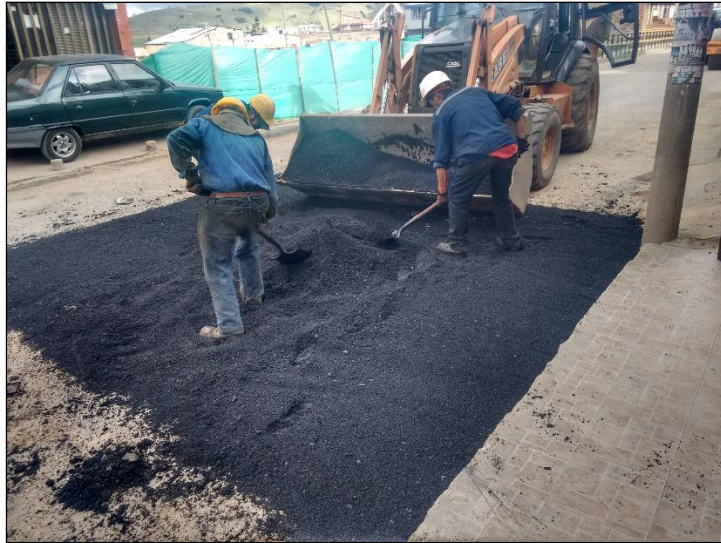
Imagen 15. Extensión de arena-asfalto

La extensión y distribución del agregado pétreo se realizó de manera uniforme sobre el área en la que fue aplicado el componente bituminoso que permitió la aglomeración entre el pavimento existente y el agregado pétreo, por motivo de limpieza ya que en muchos de los casos la mezcla se salía del área de intervención. De acuerdo al artículo 432.4.5 de las Especificaciones Generales de Construcción de Carreteras, del INVIAS.

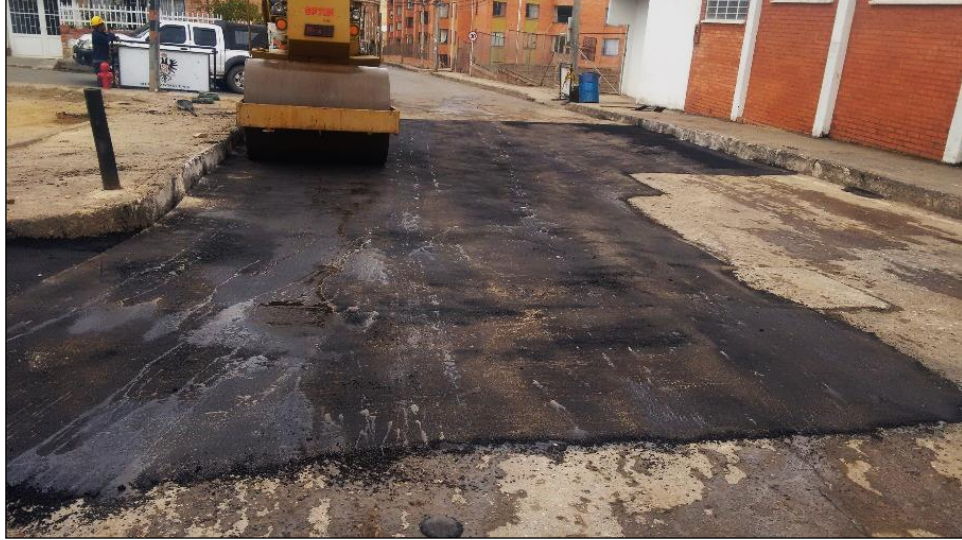
Imagen 16. Compactación sello de arena-asfalto

Inmediatamente después de la extensión del agregado pétreo se realizó la compactación del material utilizando el equipo vibro compactadora desde las zonas externas avanzando progresivamente hacia las internas, humedeciendo y lubricando el cilindro, con el fin de garantizar su limpieza, para que no se presentaran adherencias de ligante o mezcla asfáltica. De acuerdo al artículo 432.4.6 de las Especificaciones Generales de Construcción de Carreteras, del INVIAS.

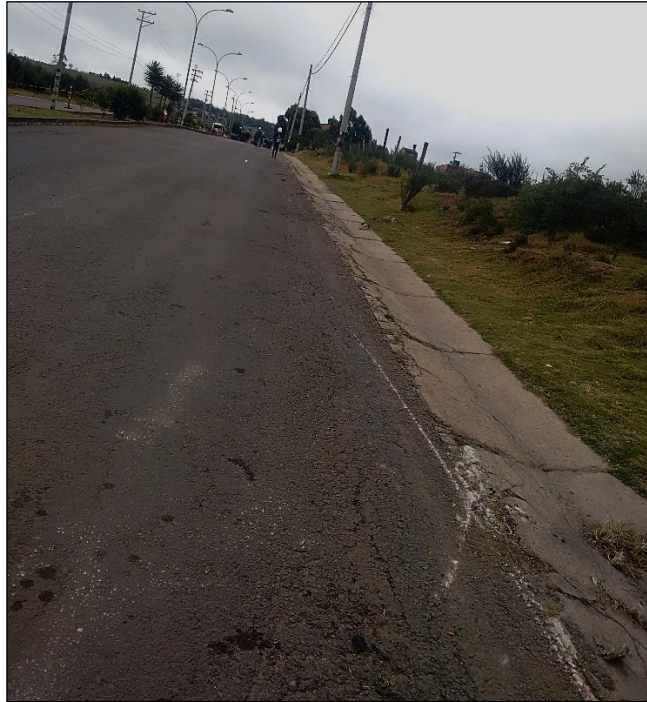
Imagen 17. Cunetas revestidas en concreto

En el proceso de mantenimiento de la malla vial de las rutas principales, se encontró el sistema de drenaje longitudinal el cual está constituido en los extremos y paralelamente al eje de la vía, este actúa como un canal abierto que capta las aguas de esorrentía que fluyen por el ancho de la vía, el cual cumple la función de evitar diferentes daños en la estructura vial por infiltración y son entregadas a un respectivo alcantarillado de aguas pluviales.

En esta estructura se presentaron daños como escalonamientos, grietas, desgastes, desportillamiento, fracturamiento de la estructura, separación de la cuneta, obstrucciones, de acuerdo al Manual de inspección visual de obras de drenaje; para el respectivo mantenimiento y reparación de estas se ejecutaron las siguientes actividades:

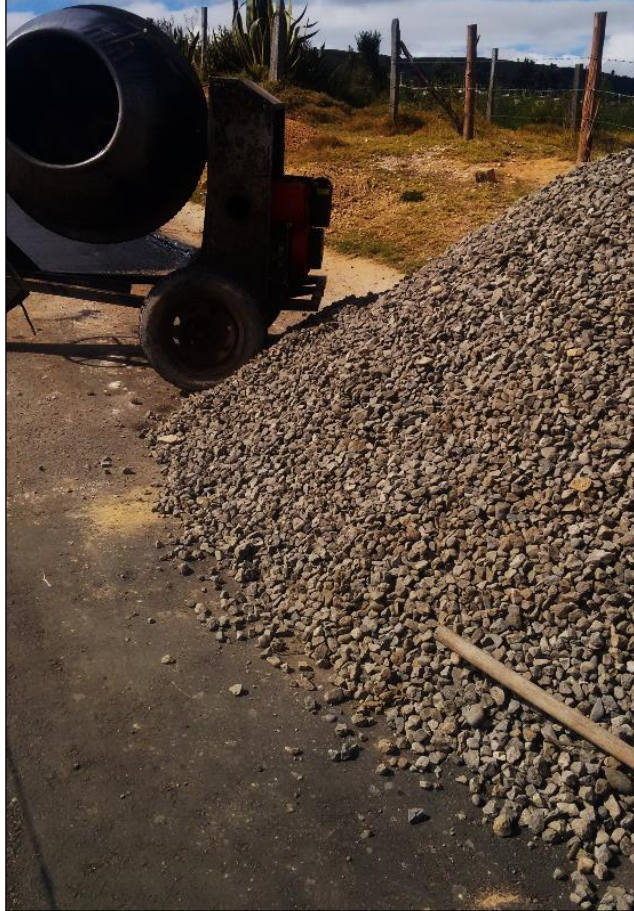
Imagen 19. Elaboración de concreto

El tipo de concreto utilizado para la reparación de las cunetas fue de tipo F, el cual tuvo una resistencia mínima a la compresión a 28 días de 14 MPa, actuando como concreto simple, habiendo sido mezclado en plantas estacionarias en el lugar de la obra. Para la corroboración de

La mezcla se realizó teniendo en cuenta las recomendaciones dadas por el fabricante de la máquina y el tiempo de mezclado fue superior a uno y medio minutos (1.5 min), contados a partir del momento en que todos los materiales estuvieron dentro del tambor mezclador y hasta el instante en que se inició la descarga.

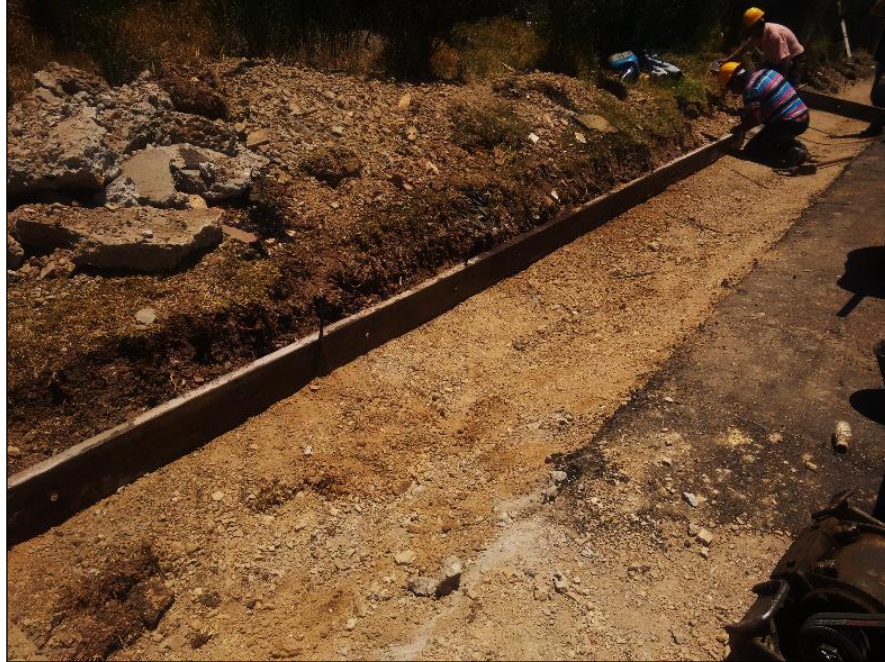
Imagen 20. Colocación de formaletas

Se corroboró que los trabajadores instalaran formaletas con el fin de garantizar que la construcción cumpliera con las secciones y espesores dispuestos en los diseños, mediante toma de medidas de las dimensiones formaletas antes y después de haber sido instaladas. De acuerdo al artículo 630.4.4 de las Especificaciones Generales de Construcción de Carreteras, del INVIAS.

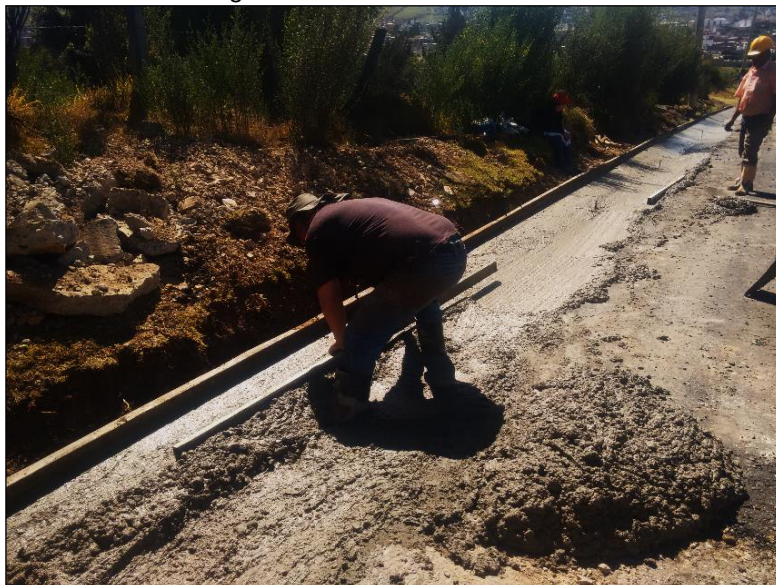
Imagen 21. Construcción de cuneta

Se corroboró que la superficie de soporte estuviera limpia, para proceder a humedecerla, para luego colocar el concreto iniciando desde el centro de la cuneta ascendiendo de acuerdo al espesor que debe ser como mínimo (10 cm) y la pendiente que se requiera.

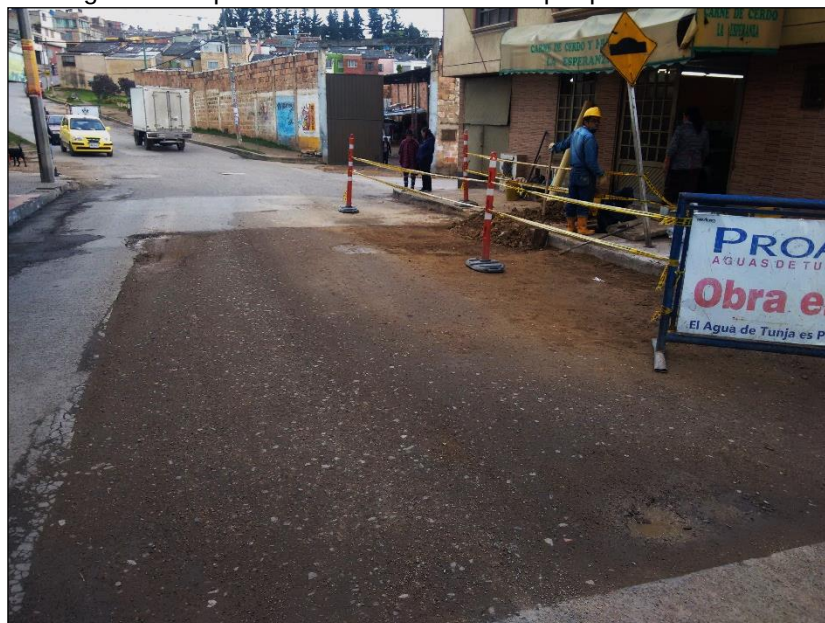
También fueron reportados los daños que se presentaron en el proceso de elaboración del mantenimiento tanto en el suelo de conformación, como daños inesperados en el transcurso de los procedimientos constructivos; tales fueron colchones, tuberías rotas de gas y/o agua, de los cuales se describieron las medidas correctivas tomadas por parte de las empresas encargadas para solucionar estos tipos de inconvenientes como fueron: Proactiva y Gas Natural, las cuales técnicamente se hicieron cargo de los daños generados y por su parte inmediatamente realizaron los procesos de reparación cumpliendo con los regímenes de seguridad que se requirieron en el momento.

Imagen 22. Reparación tubería acometida por parte de Proactiva

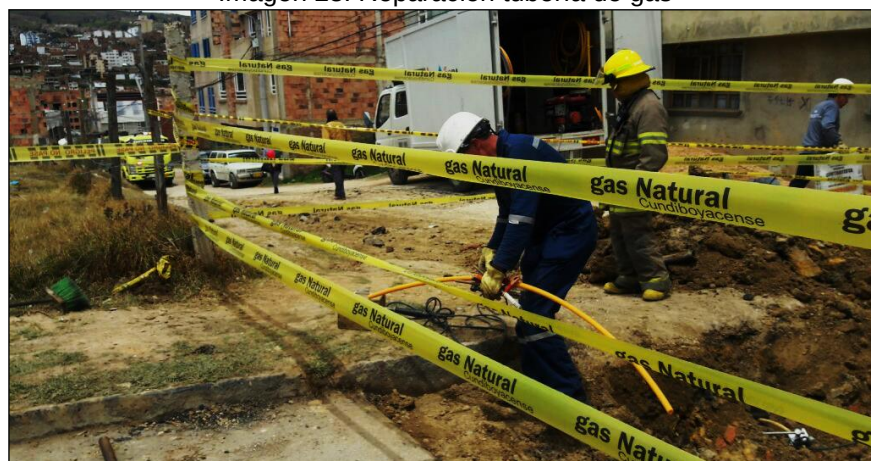
Imagen 23. Reparación tubería de gas
