ANEXOS

**PROYECTO: "ESTUDIO PATOLOGICO A ESTRUCTURA ELEVADA DE  
ALMACENAMIENTO, EN EL MUNICIPIO DE NARIÑO- CUNDINAMARCA"**

| Estudio de caso "Estudio Patológico y propuesta de intervención en tanque de almacenamiento elevado guataqui, Nariño, Cundinamarca"<br>Ficha Técnica - Información General | | | |

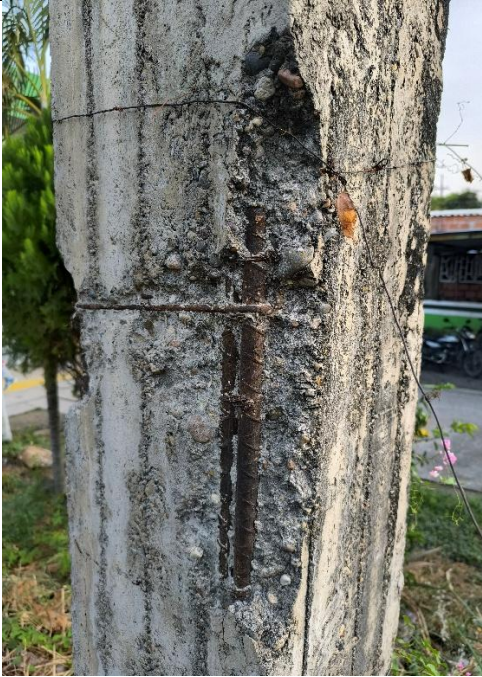
| <b>Fotografía N°1</b> Perdida de recubrimiento columnas | <b>Fotografía N°2.</b> Corrosión del acero de las vigas |

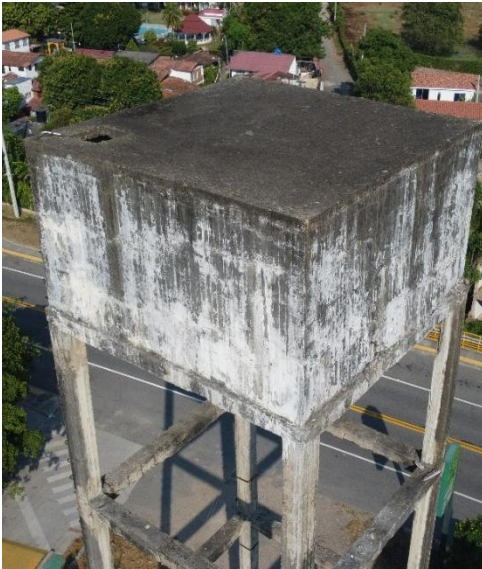
| <b>Fotografía N°3.</b> Manchas oscuras en las paredes del tanque | <b>Fotografía N°4.</b> Eflorescencias en la placa de fondo del tanque |

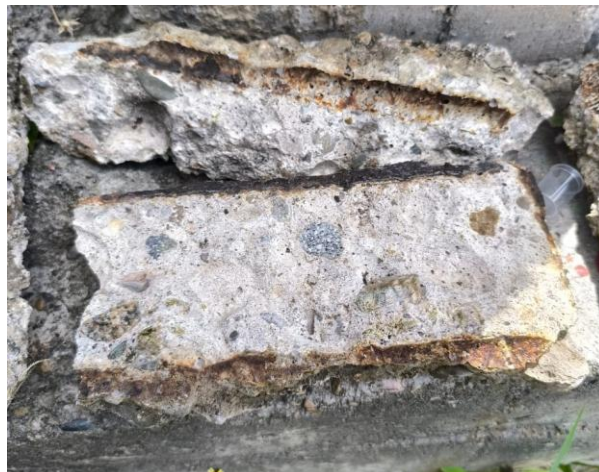
**Anexo E. Toma de muestras en campo: Carbonatación**

**Profundidad de Carbonatación = 3.5 cm**
