**ESTUDIO DE PATOLOGÍA, ANÁLISIS DE VULNERABILIDAD SISMICA Y  
PROPUESTA DE REFORZAMIENTO ESTRUCTURAL**

**PROYECTO VILLA DE LOS ANGELES B**

**ESPECIALIZACIÓN PATOLOGÍA DE LA CONSTRUCCIÓN**

**UNIVERSIDAD SANTO TOMÁS  
ESPECIALIZACIÓN PATOLOGÍA DE LA CONSTRUCCIÓN  
BOGOTÁ  
2018**

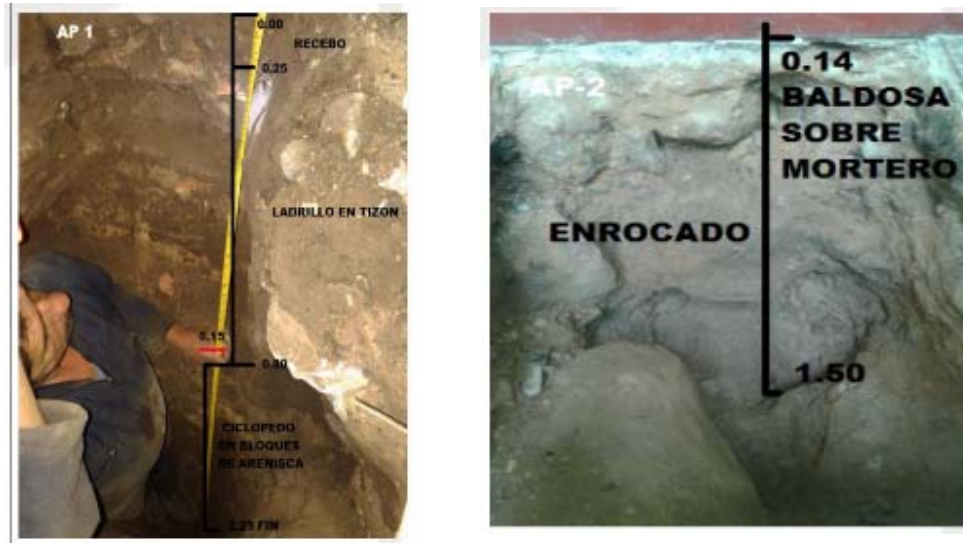
*Ilustración 41 - Apique N° 2 cimentación*

La altura de la cimentación tiene diferentes niveles por cuanto la edificación también se encuentra con niveles diferentes. En algunas áreas tiene 2,25 m y en otras 1,50 m. La altura de la edificación tiene aproximadamente 7,50m

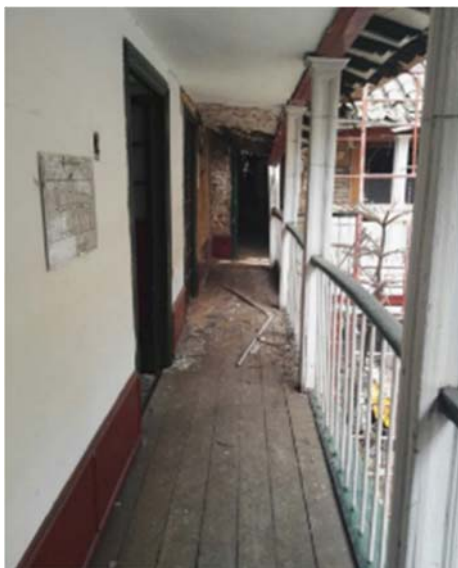
*Ilustración 44 - Corredor Interno Edificación*

Las lesiones que se encuentra en todo el proyecto es el deterioro progresivo tanto estructural como físico de la madera. Casi el 80% del proyecto está construido en madera, lo cual intentará salvarse por el cuidado e intervención que se realizara, sin embargo el deterioro es bastante notorio.

Fotografía corredor interno costado occidental  
Segundo piso
