Auditoria de seguridad vial en los accesos e intercambiadores viales en la zona de  
movilidad del Aeropuerto de Bogotá – El Dorado

Trabajo de investigación para optar al título de:

Ingeniero Civil

Universidad Santo Tomás  
Facultad de Ingeniería Civil  
Bogotá D.C., Colombia  
2019

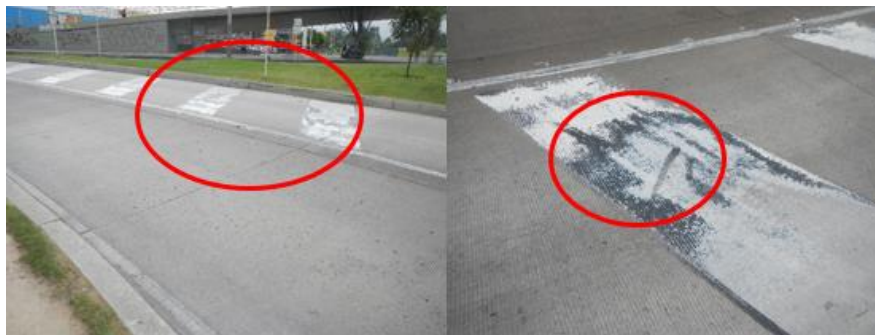
*Nota:* Demarcaciones viales están en mal estado debido al deterioro y paso de vehículos. Fuente: [Angulo Alvarez, R. y Giraldo Suaza, J.A. (2019). Demarcaciones viales sin mantenimiento en la carrera 85K.]

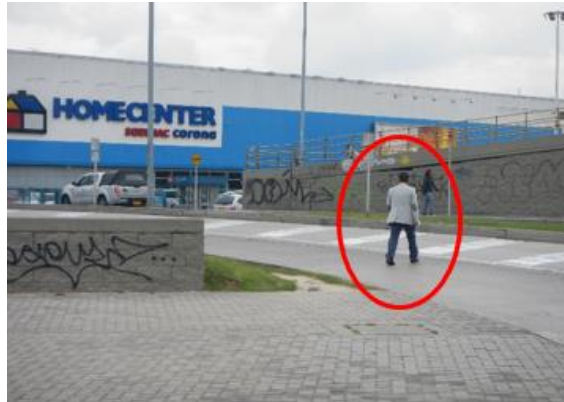
*Nota:* Demarcaciones viales están en mal estado debido al deterioro y paso de vehículos. Fuente: [Angulo Alvarez, R. y Giraldo Suaza, J.A. (2019). Demarcación de proximidad en la carrera 85K.]

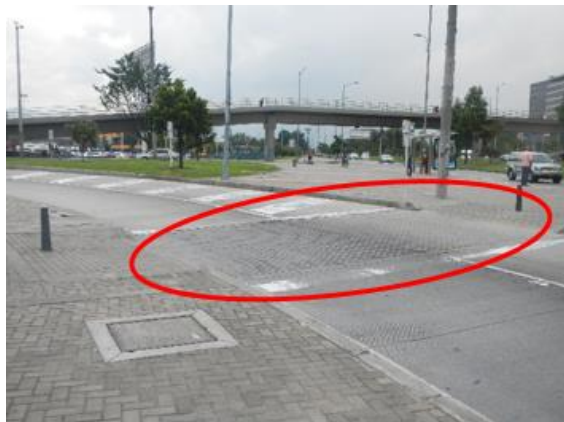
*Nota:* Falta de demarcación de proximidad de cruce peatonal. Fuente: [Angulo Alvarez, R. y Giraldo Suaza, J.A. (2019). Paso de peatones en la carrera 85K.]

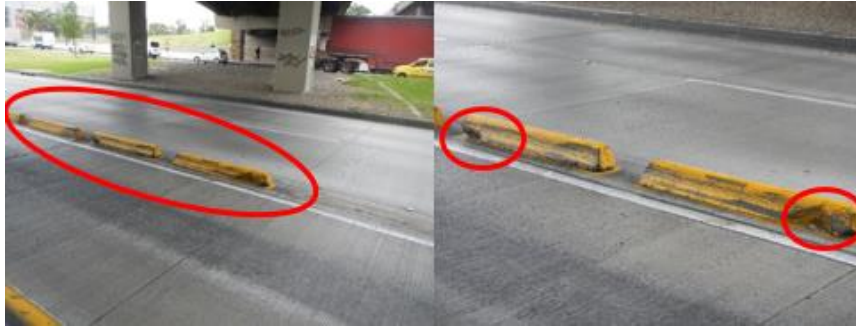
*Nota:* Topes vehiculares que se encuentran fracturados por el paso continuo de buses articulados y biarticulados de Transmilenio. Fuente: [Angulo Alvarez, R. y Giraldo Suaza, J.A. (2019). Topes vehiculares horizontales debajo del puente de la Avenida Carrera 86.]

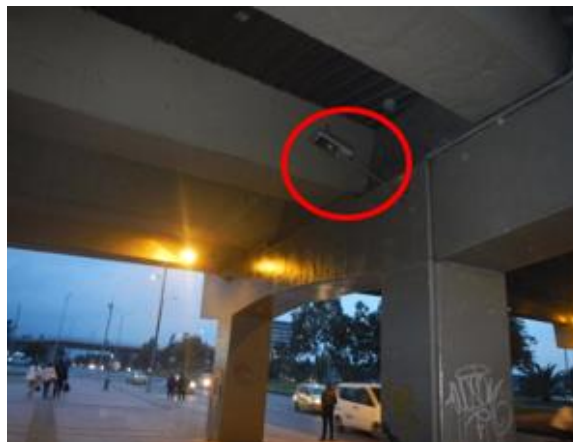
*Nota:* Lámpara que no proyecta luz debajo del puente de la Avenida Carrera 86. Fuente: [Angulo Alvarez, R. y Giraldo Suaza, J.A. (2019). Lámpara que no proyecta luz debajo del puente de la Avenida Carrera 86.]

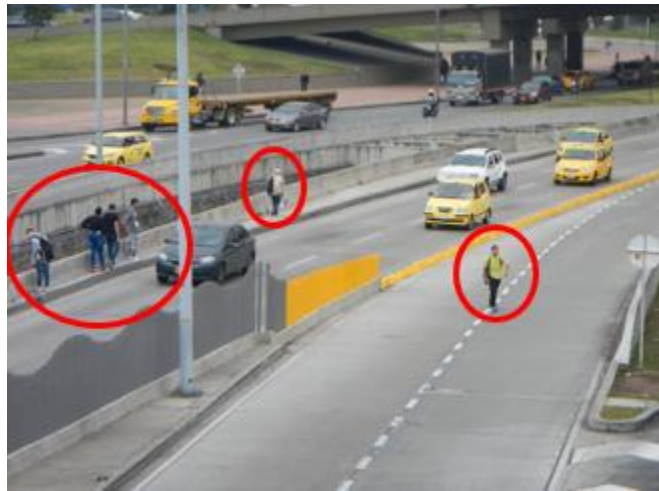
*Nota:* Se evidencia la imprudencia de peatones al cruzar la Avenida El Dorado por no pagar el pasaje de Transmilenio. Fuente: [Angulo Alvarez, R. y Giraldo Suaza, J.A. (2019). Maniobras peligrosas en el Portal El Dorado en horas del día.]

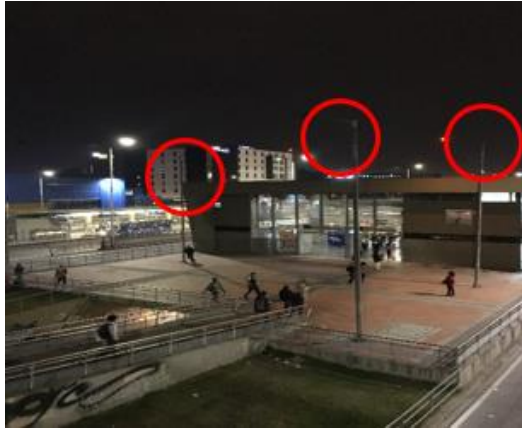
*Nota:* En la pasarela peatonal de la salida del Portal El Dorado se encuentran postes de luz que no funcionan.  
Fuente: [Angulo Alvarez, R. y Giraldo Suaza, J.A. (2019). Farola sin luz en puente peatonal del Portal El Dorado.]

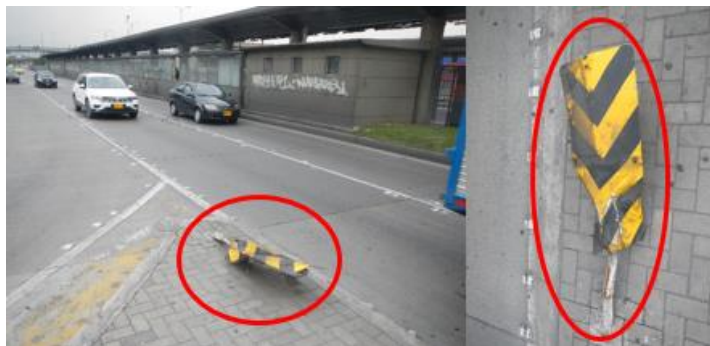
*Nota:* El marcador doble de obstáculos está en condiciones de deterioro y no cumple con la función de guiar a los vehículos. Fuente: [Angulo Alvarez, R. y Giraldo Suaza, J.A. (2019). Marcador doble de obstáculos en el sentido Oriente – Occidente del Portal El Dorado.]

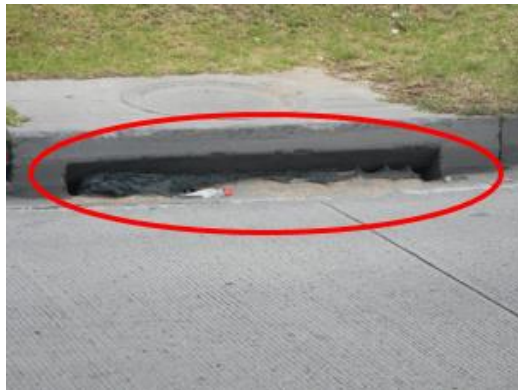
*Nota:* Falta de mantenimiento en los sumideros de la vía, ocasionado por la obstaculización de basuras, las cuales producen un estancamiento de agua lluvia. Fuente: [Angulo Alvarez, R. y Giraldo Suaza, J.A. (2019). Mantenimiento de sumidero en el sentido Oriente – Occidente del Portal El Dorado.]

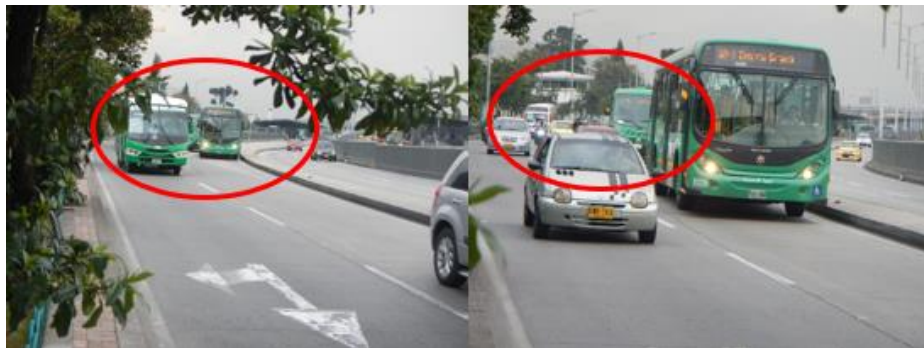
*Nota:* Los alimentadores no se incorporan de forma segura al tránsito, debido a que el área se reduce y genera congestión vehicular. Fuente: [Angulo Alvarez, R. y Giraldo Suaza, J.A. (2019). Reducción del área de la demarcación convergente en el sentido Oriente – Occidente del Portal El Dorado.]

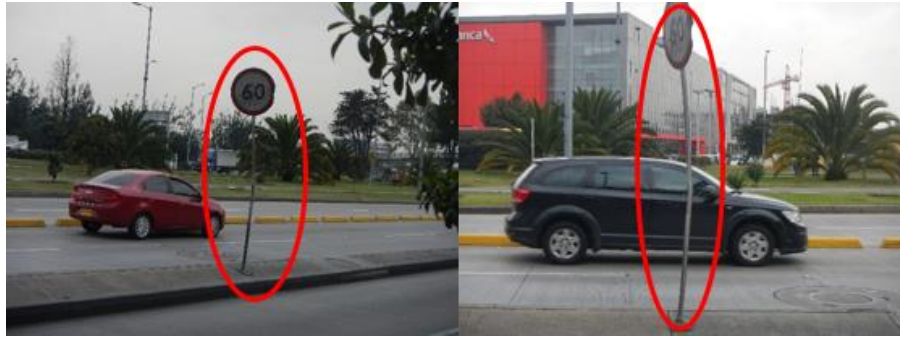
*Nota:* La señal reglamentaria de velocidad máxima permitida está en condición de deterioro, se encuentra inclinada y con rayones. Fuente: [Angulo Alvarez, R. y Giraldo Suaza, J.A. (2019). Deterioro de la señal reglamentaria de velocidad máximo en el sentido Oriente – Occidente de la Transversal 93.]

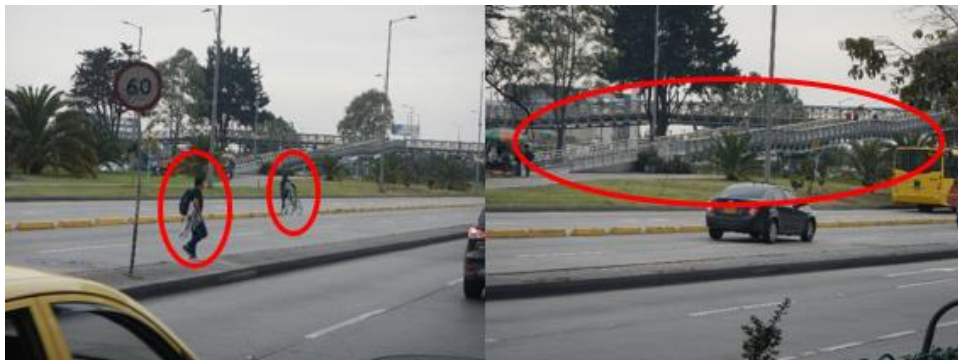
*Nota:* Imprudencia por parte de peatones y ciclistas, ya que existe muy cerca el puente peatonal. Fuente: [Angulo Alvarez, R. y Giraldo Suaza, J.A. (2019). Imprudencia del usuario en el sentido Oriente – Occidente de la Transversal 93.]

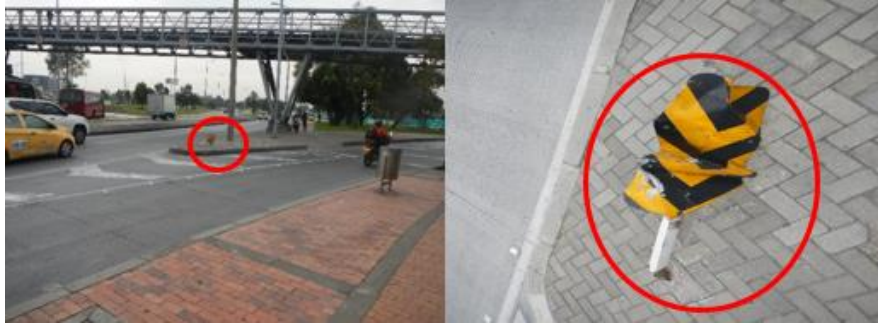
*Nota:* El marcador doble se encuentra impactado y volcado por el choque de algún vehículo y no se puede observar en horas de la noche. Fuente: [Angulo Alvarez, R. y Giraldo Suaza, J.A. (2019). Impacto en marcador doble de obstáculo en la Transversal 93.]

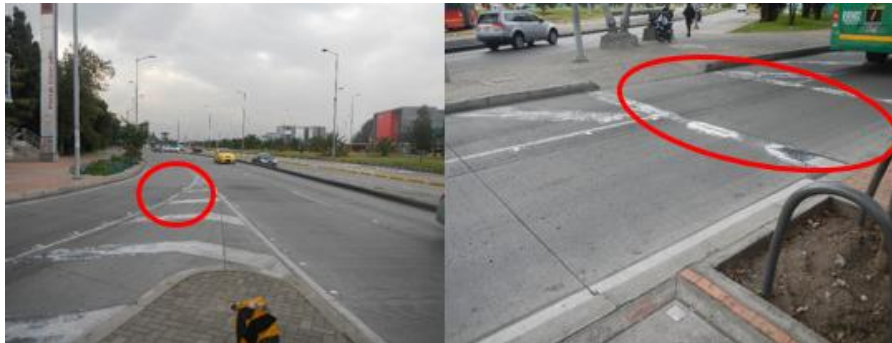
*Nota:* En esta zona del tramo vial hace falta una señal de demarcación de proximidad para avisar a los conductores el cruce peatonal. Fuente: [Angulo Alvarez, R. y Giraldo Suaza, J.A. (2019). Demarcación de proximidad en la Transversal 93.]

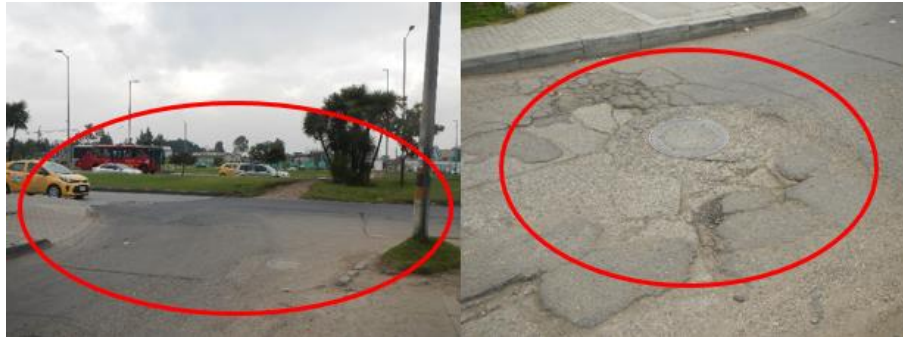
*Nota:* La superficie de rodamiento está en un mal estado e influye en la distancia de frenado, lo cual puede generar accidentes a una gran velocidad. Fuente: [Angulo Alvarez, R. y Giraldo Suaza, J.A. (2019). Superficie de rodamiento en mal estado del tramo vial de la Avenida El Dorado Sentido Oriente – Occidente.]

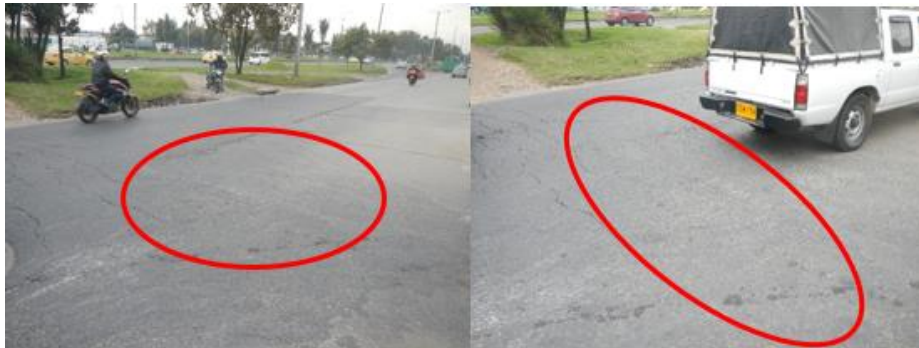
*Nota:* Falta de señales verticales y horizontales que puedan guiar a los usuarios y conductores de la vía, la superficie de rodadura esta desgastada, y no cuenta con demarcaciones e iluminación en la zona. Fuente: [Angulo Alvarez, R. y Giraldo Suaza, J.A. (2019). Carencia de señales verticales y horizontales en la Carrera 96A.]

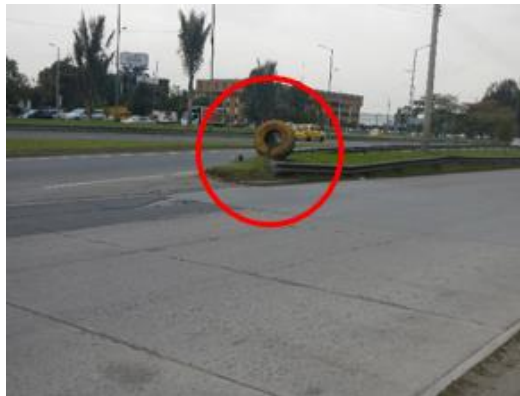
*Nota:* El marcador doble de obstáculo fue manipulado para poner avisos publicitarios ilegales. Fuente: [Angulo Alvarez, R. y Giraldo Suaza, J.A. (2019). Deterioro de las barreras de contención en el tramo comprendido entre la Carrera 96A y 96J sentido Oriente – Occidente.]

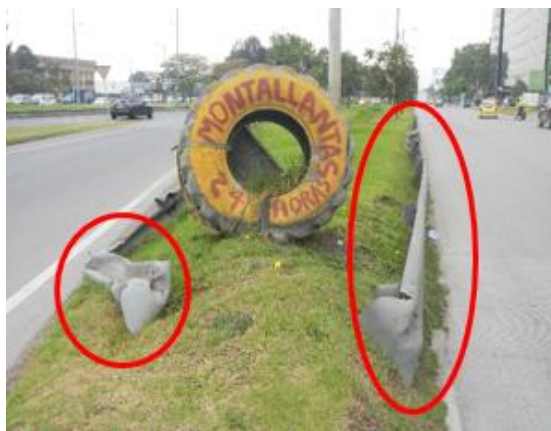
*Nota:* Mal estado las barreras de contención producto de la colisión de los vehículos que ocasionaron daños. Fuente: [Angulo Alvarez, R. y Giraldo Suaza, J.A. (2019). Carencia de marcador doble de obstáculo en el tramo comprendido entre la Carrera 96A y 96J sentido Oriente - Occidente.]

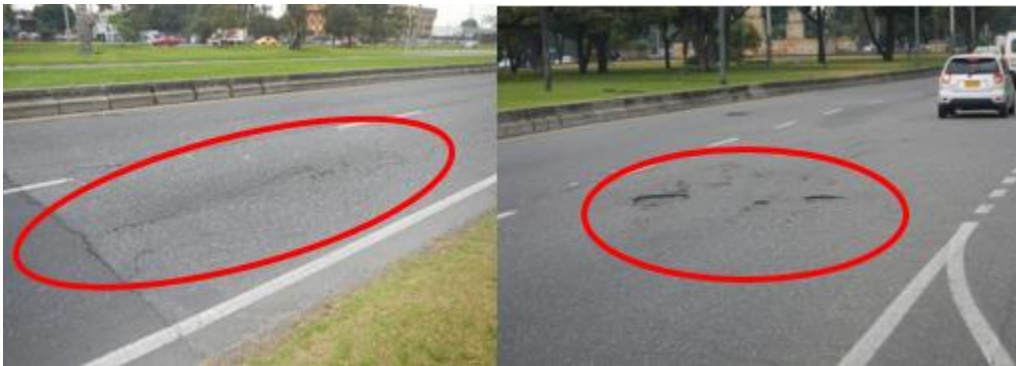
*Nota:* Superficie de rodamiento en estado de deterioro, puede ocasionar accidentes cuando se transita a gran velocidad. Fuente: [Angulo Alvarez, R. y Giraldo Suaza, J.A. (2019). Fisuras y grietas en la superficie de rodadura entre la Carrera 96J y 100 sentido Oriente – Occidente.]

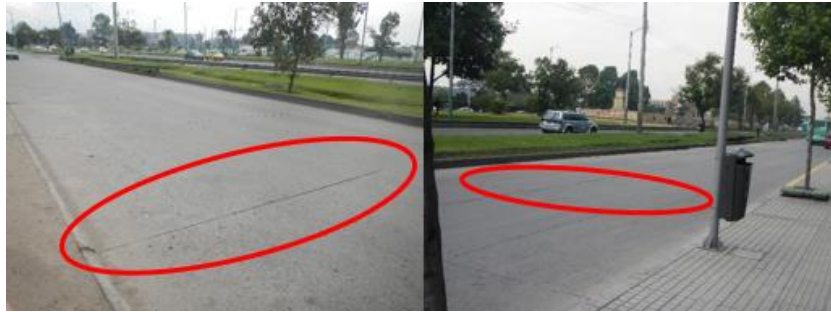
*Nota:* Pequeñas grietas longitudinales que se extienden desde la junta transversal hasta el borde de la losa. Fuente: [Angulo Alvarez, R. y Giraldo Suaza, J.A. (2019). Grietas longitudinales en la superficie de rodadura entre la Carrera 96J y 100 sentido Oriente - Occidente.]

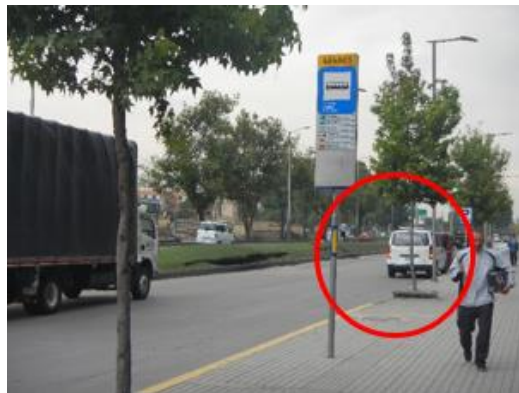
*Nota:* Mal estacionamiento de vehículos hace que el tráfico se paralice por el tramo vial y se produzcan trancones. Fuente: [Angulo Alvarez, R. y Giraldo Suaza, J.A. (2019). Mal estacionamiento de vehículos entre la Carrera 96J y 100 sentido Oriente - Occidente.]

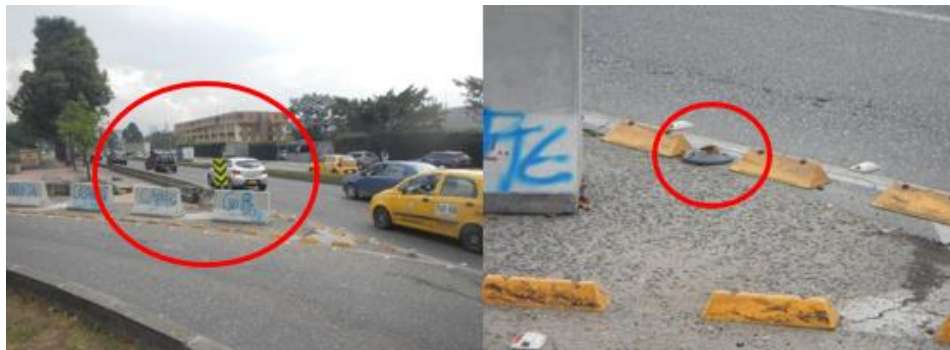
*Nota:* Falta de mantenimiento en las barreras para control de tránsito se encuentran con grafitis, los bordillos se encuentran deteriorados y en algunos casos sueltos y los delineadores tubulares simples se encuentran rotos en su mayoría. Fuente: [Angulo Alvarez, R. y Giraldo Suaza, J.A. (2019). Mal estado de los bordillos en el retorno vial de la Carrera 100 sentido Occidente – Oriente.]

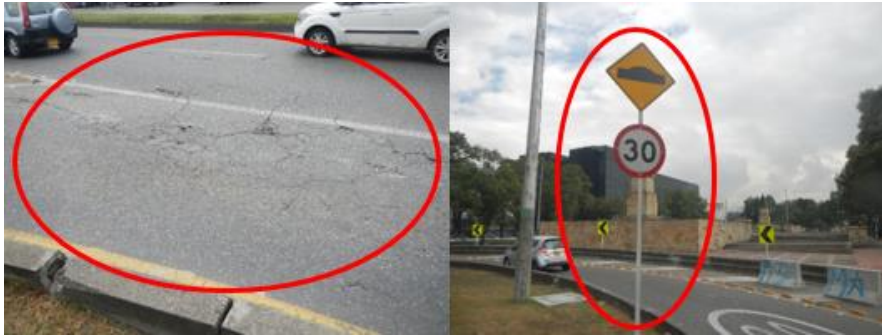
*Nota:* Deterioro de la capa de rodadura y señal de resalto innecesaria porque no hay dicho elemento en la zona. Fuente: [Angulo Alvarez, R. y Giraldo Suaza, J.A. (2019). Estado del pavimento en el retorno vial de la Carrera 100 sentido Occidente - Oriente.]

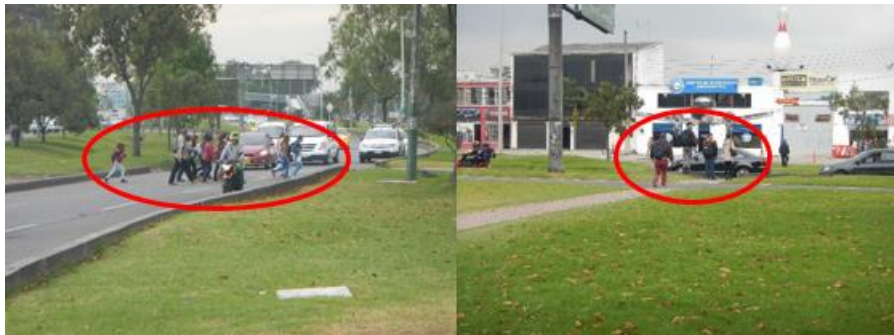
*Nota:* Falta de pasos a desnivel para los peatones que trabajan cerca de la zona. Fuente: [Angulo Alvarez, R. y Giraldo Suaza, J.A. (2019). Falta de paso a desnivel de peatones en la Carrera 100 sentido Occidente - Oriente.]

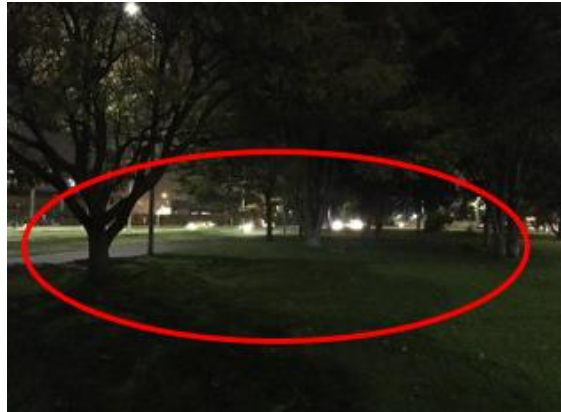
*Nota:* Falta de postes de luz que iluminen la ciclovía, lo cual genera inseguridad en la zona. Fuente: [Angulo Alvarez, R. y Giraldo Suaza, J.A. (2019). Ciclovía sin iluminación en la Carrera 100 sentido Oriente - Occidente.]

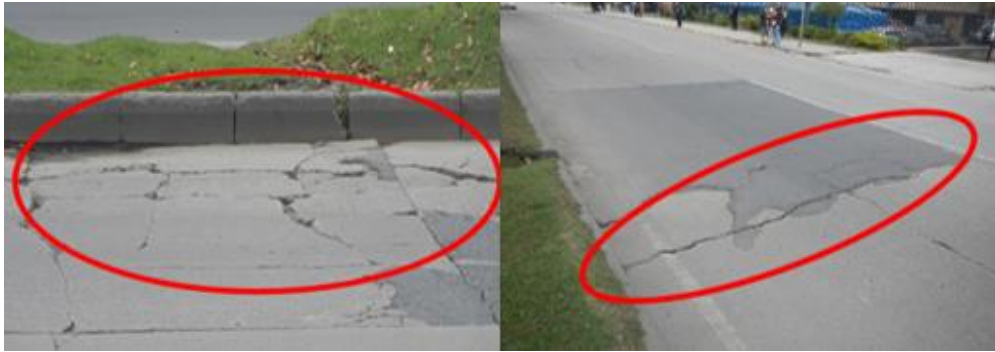
*Nota:* En esta zona de paso y salida de vehículos la superficie de rodamiento está en un mal estado e influye en la distancia de frenado, pudiendo ocasionar accidentes cuando transitan a gran velocidad. Fuente: [Angulo Alvarez, R. y Giraldo Suaza, J.A. (2019). Estado de la rodadura de pavimento en la Carrera 100Bis sentido Oriente - Occidente.]

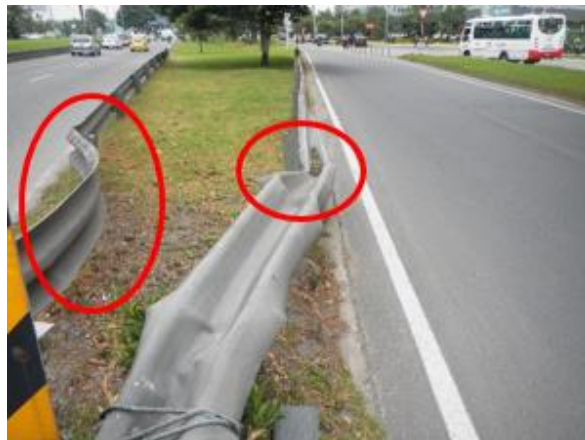
*Nota:* Impacto de vehículos en barreras de contención ocasionan daños en la estructura. Fuente: [Angulo Alvarez, R. y Giraldo Suaza, J.A. (2019). Deformación de las barreras de contención en la Carrera 100Bis sentido Oriente - Occidente.]

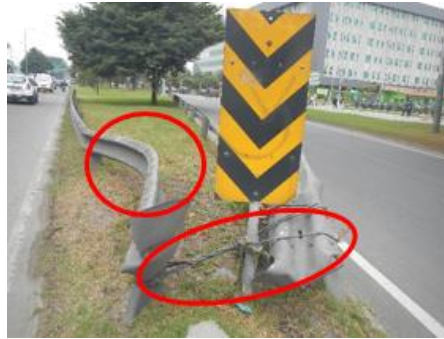
*Nota:* Las barreras de contención están amarradas previniendo que los vehículos puedan chocar, pero se encuentran en un estado de desgaste. Fuente: [Angulo Alvarez, R. y Giraldo Suaza, J.A. (2019). Barreras de contención amarradas al marcador doble en la Carrera 100Bis sentido Oriente - Occidente.]
