**Estudio Patológico**  
**Casa Inglesa de Ambalema-Tolima**

Universidad Santo Tomas  
Facultad Ingeniería Civil  
Especialización Patología de la Construcción  
Ibagué 2023

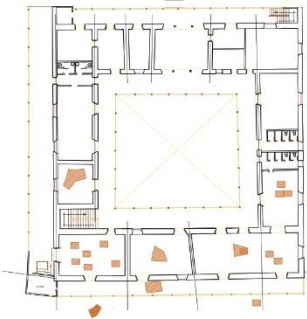
| PRIMARIA: Fisura<br><br>SECUNDARIA: Rotura del elemento unitario | | | | | |
| <b>CAUSA DIRECTA:</b> Esfuerzo rasante (contracción y dilatación), producida por la separación entre el mortero y la baldosa, ocasionada por unión mecánicamente débil.<br><br><b>CAUSA INDIRECTA:</b> Unión mecánicamente débil. | | | | | |

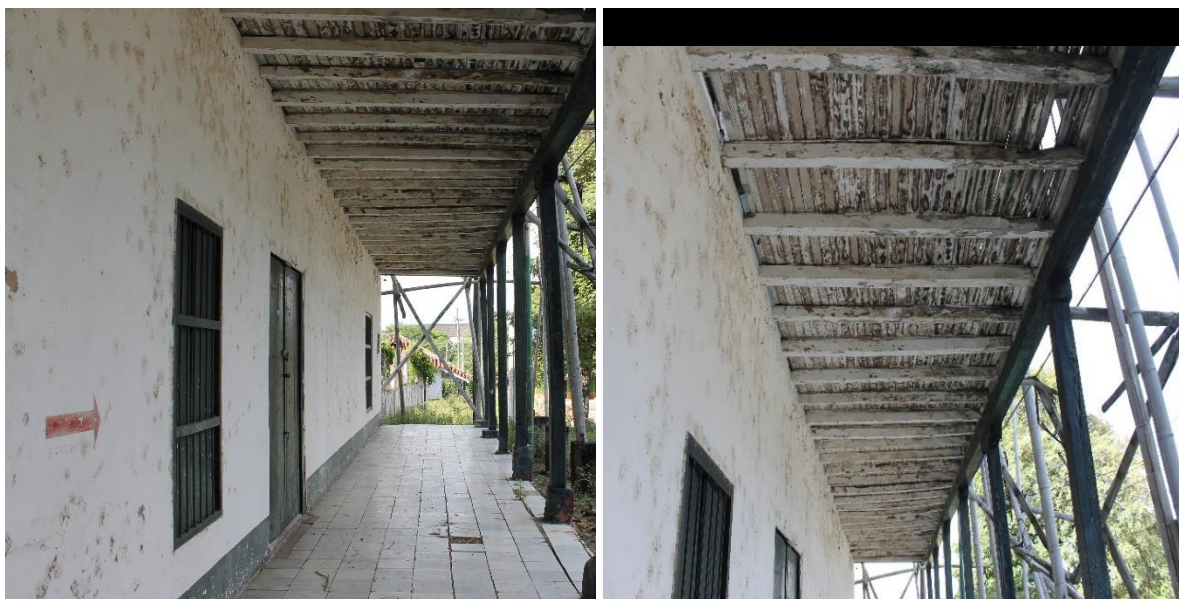
*Suciedad debido a la presencia de quirópteros (izq.) y acumulación de partículas en el entrepiso debido a xilófagos (der)..*

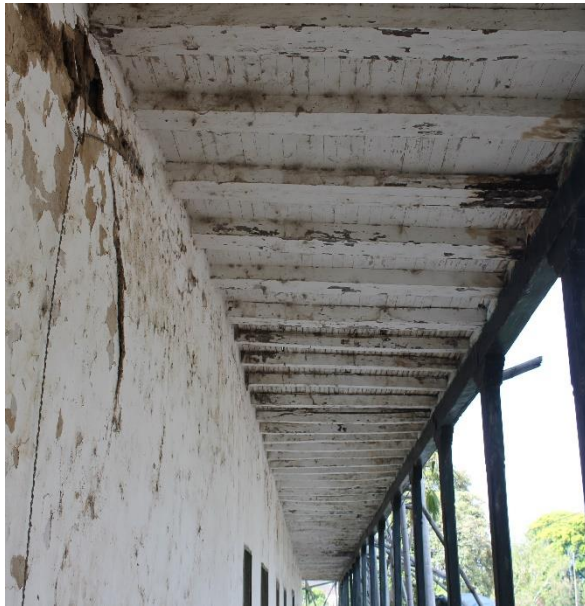
*Fisura en el muro.*

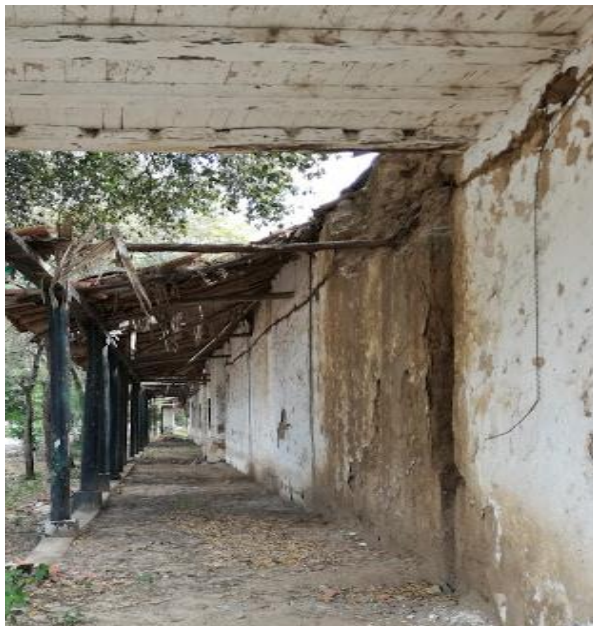
**Figura 32**

*Presencia de grieta que está generando la separación del muro.*

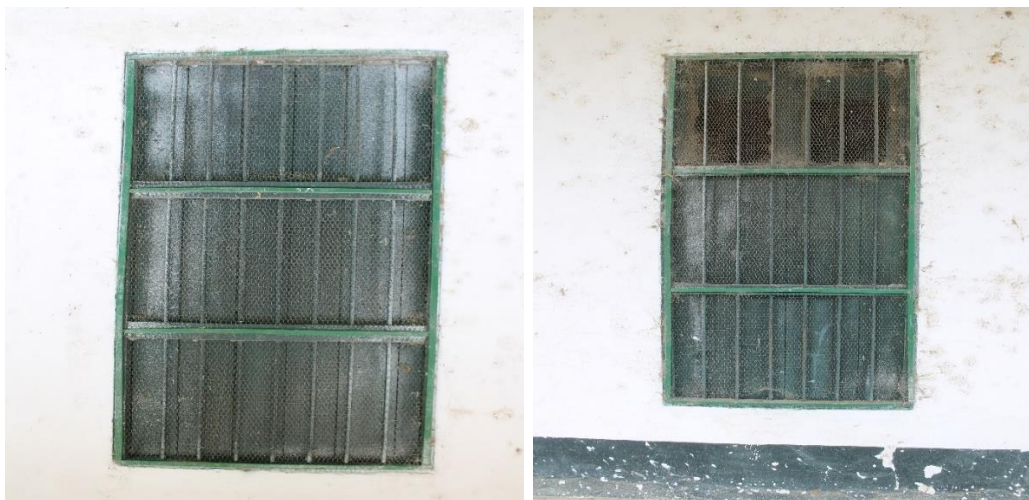
*Ventanas con refuerzos metálicos.*

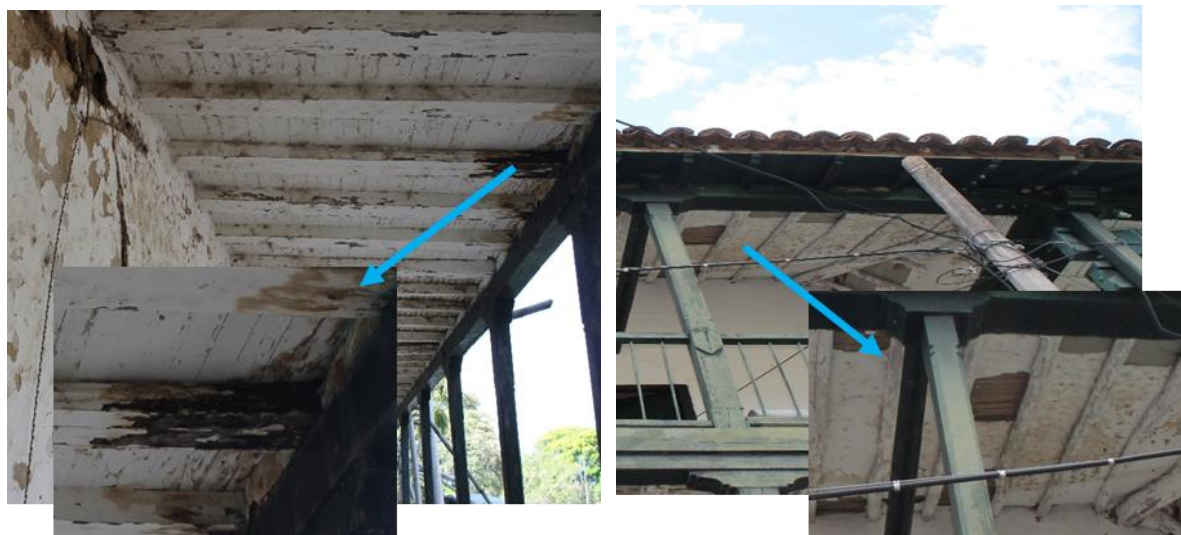
*Humedades en la madera del entrepiso.*

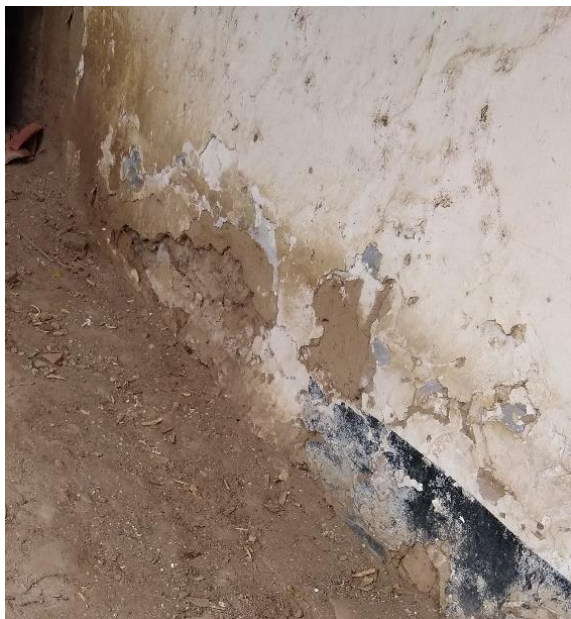
*Erosión en la parte inferior del muro.*

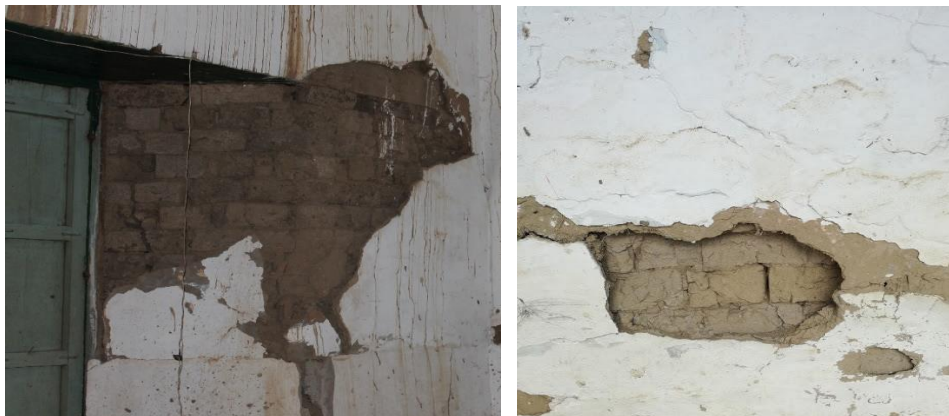
*Desprendimiento de gran parte del muro.*

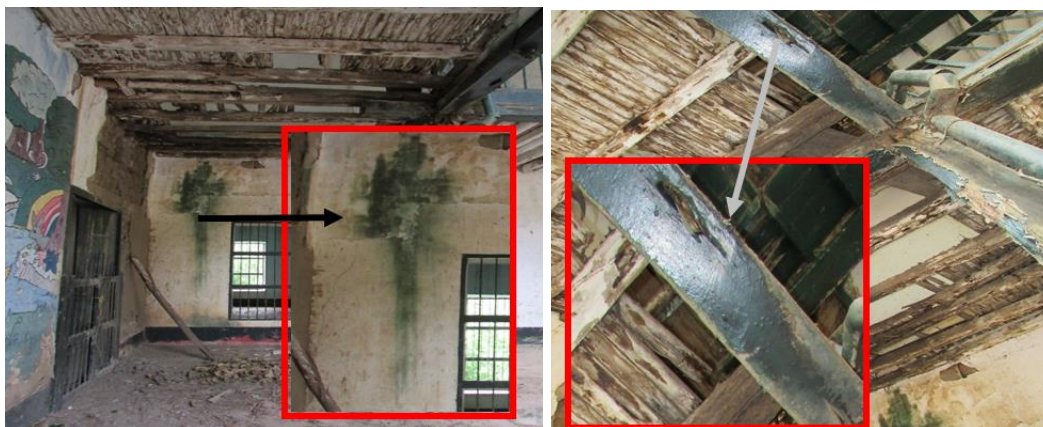
*Hongos producidos por la humedad (izq) y lesiones producidas por organismos vivos (der).*

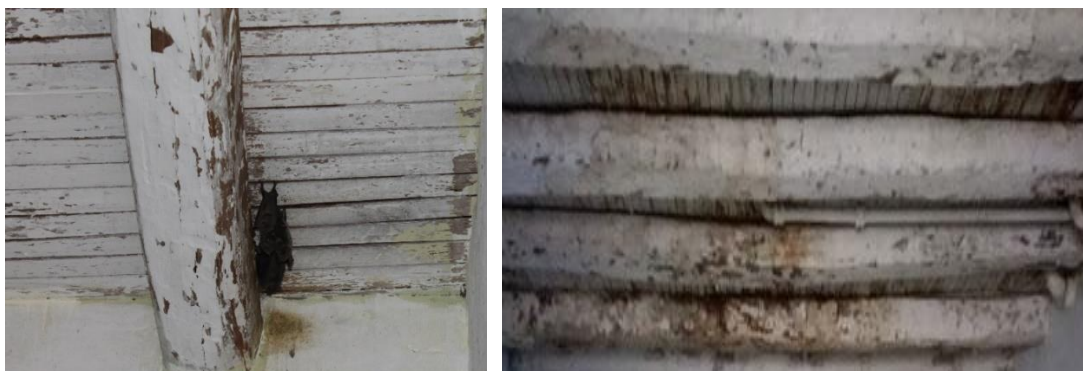
**Figura 41**

*Presencia de quirópteros en los entrepisos (izq) y suciedad por depósito provocada por heces de quirópteros.*

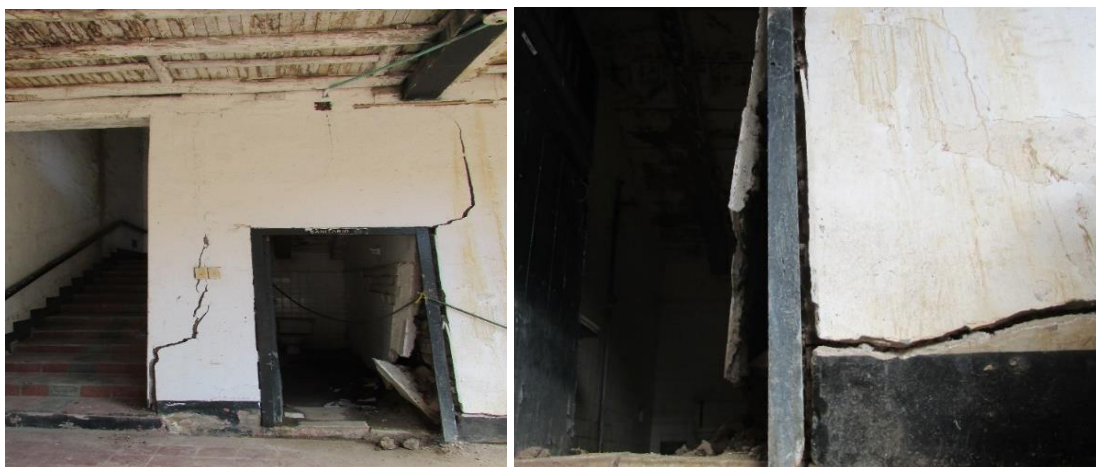
*Grietas en zonas superior e inferior del muro (izq) y detalle de grieta en zona inferior (der).*

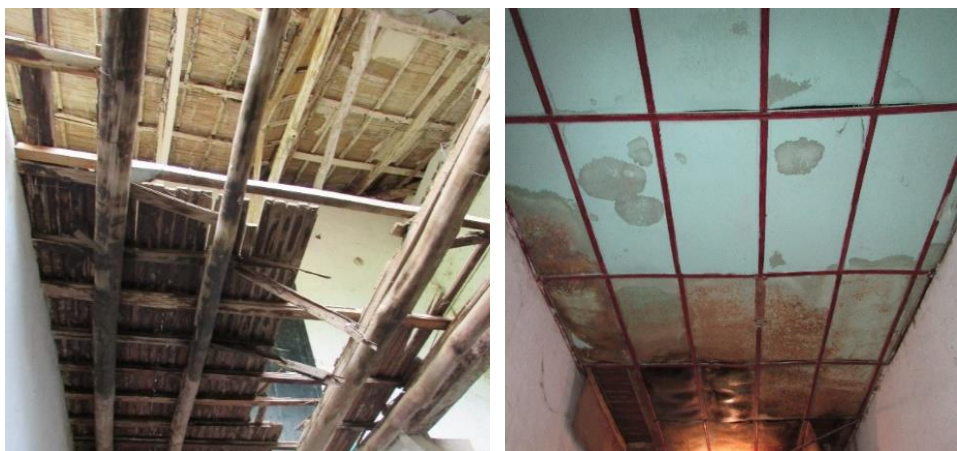
*Desprendimiento de material de esterilla del entrepiso (izq) y humedad y manchas en cielo raso de icopor (der).*

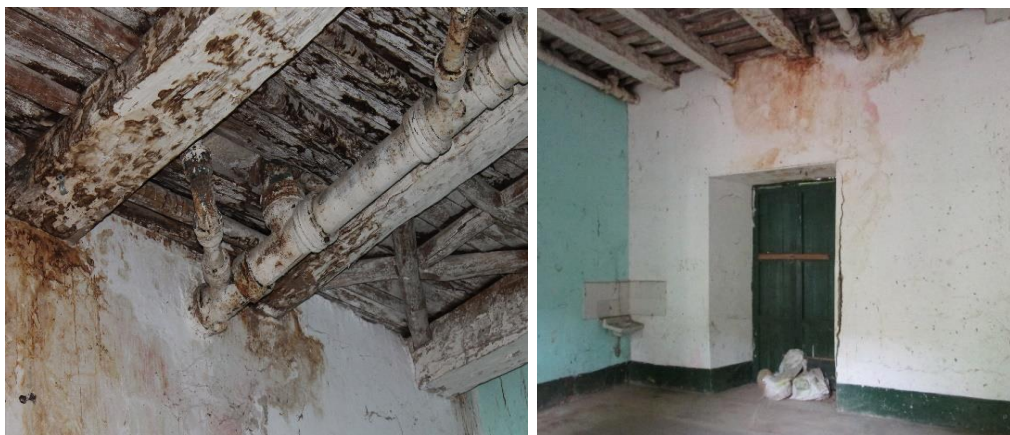
*Humedad accidental en el entrepiso (izq) y en muro (der).*

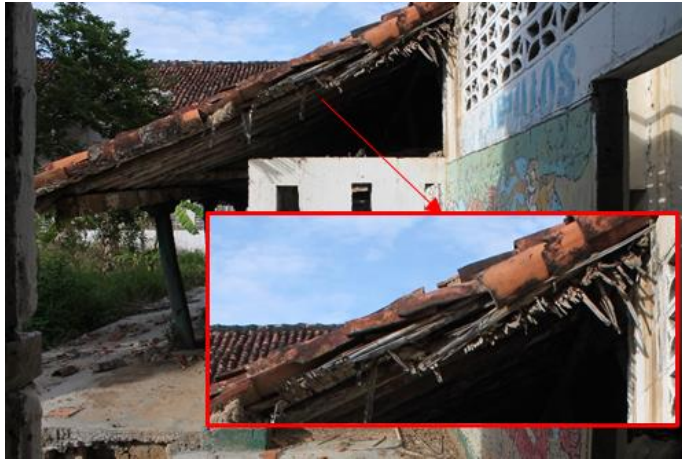
*Desprendimiento de tejas de barro en el área exterior de la vivienda.*

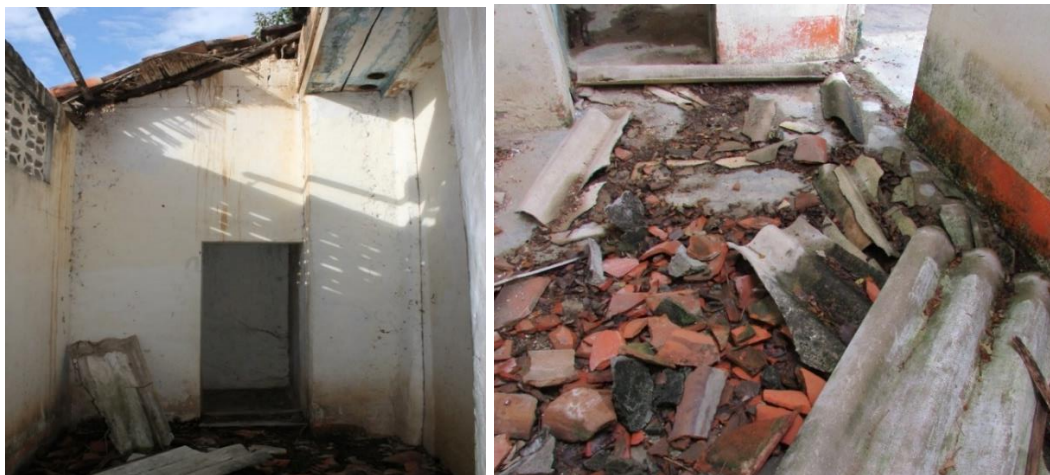
**Figura 47**

*Ausencia de cubierta en la zona frontal de la vivienda (izq) y daños en cubierta (der).*

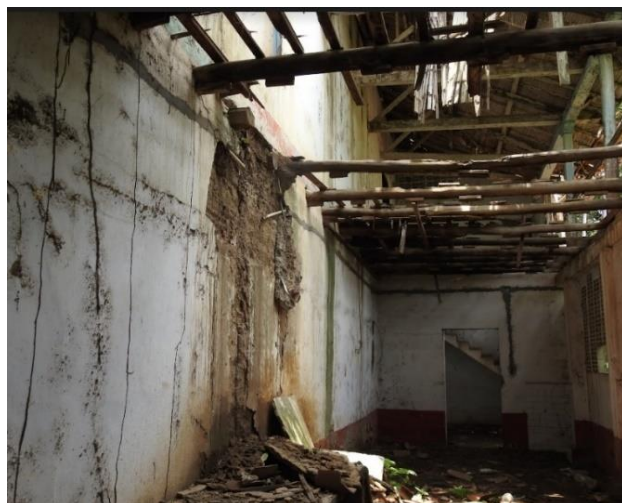
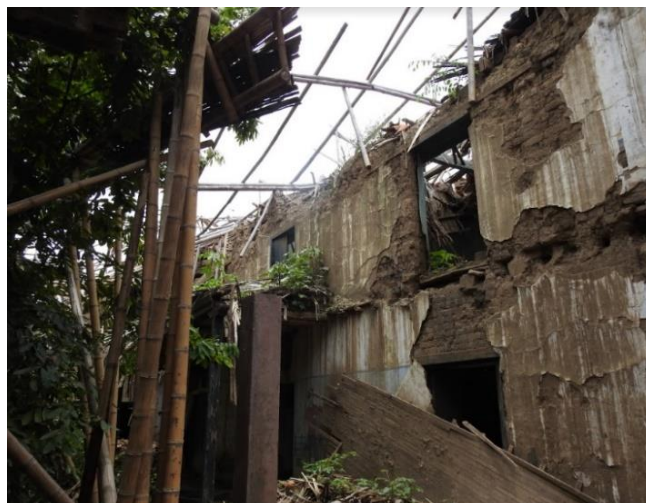
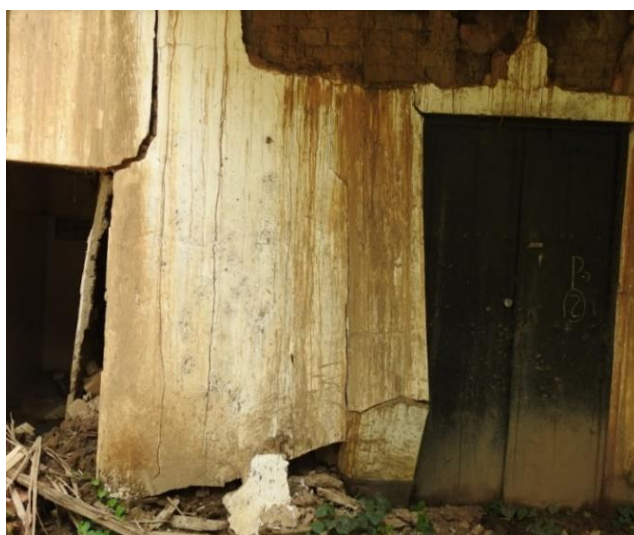
*Deterioro actual de la Casa Inglesa.*

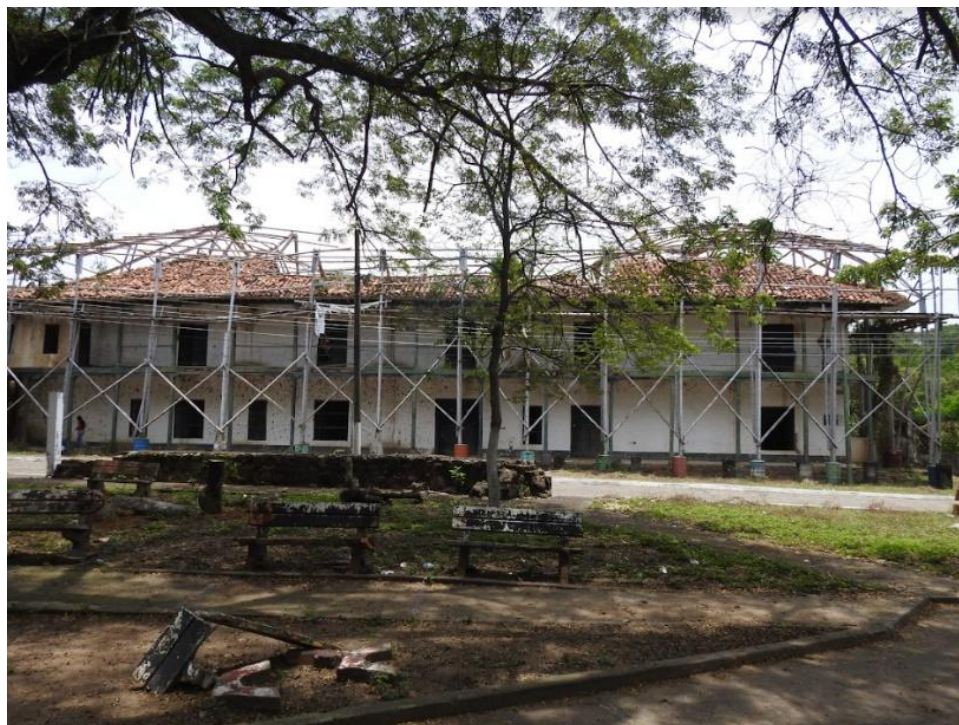
**Figura A.2**

*Refuerzos realizados en la estructura de la Casa Inglesa.*

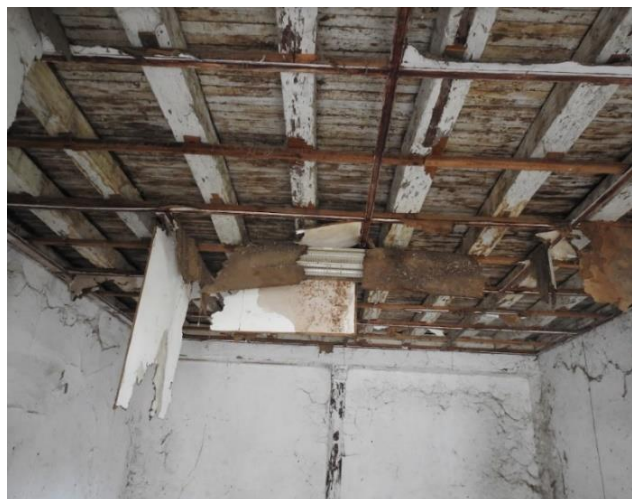
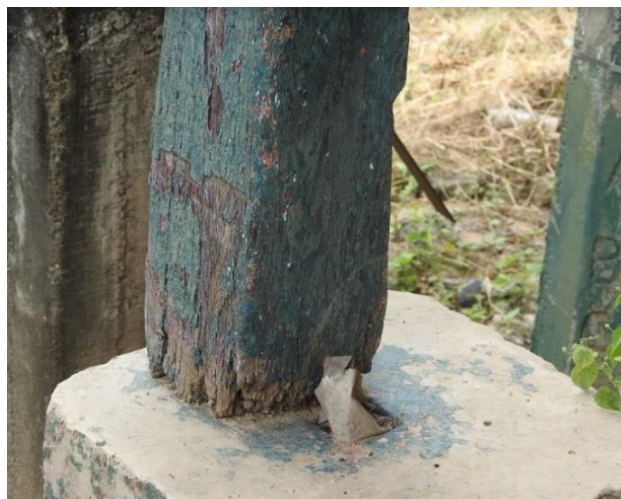
**Figura A.3**

*Lesiones provocadas por la humedad.*

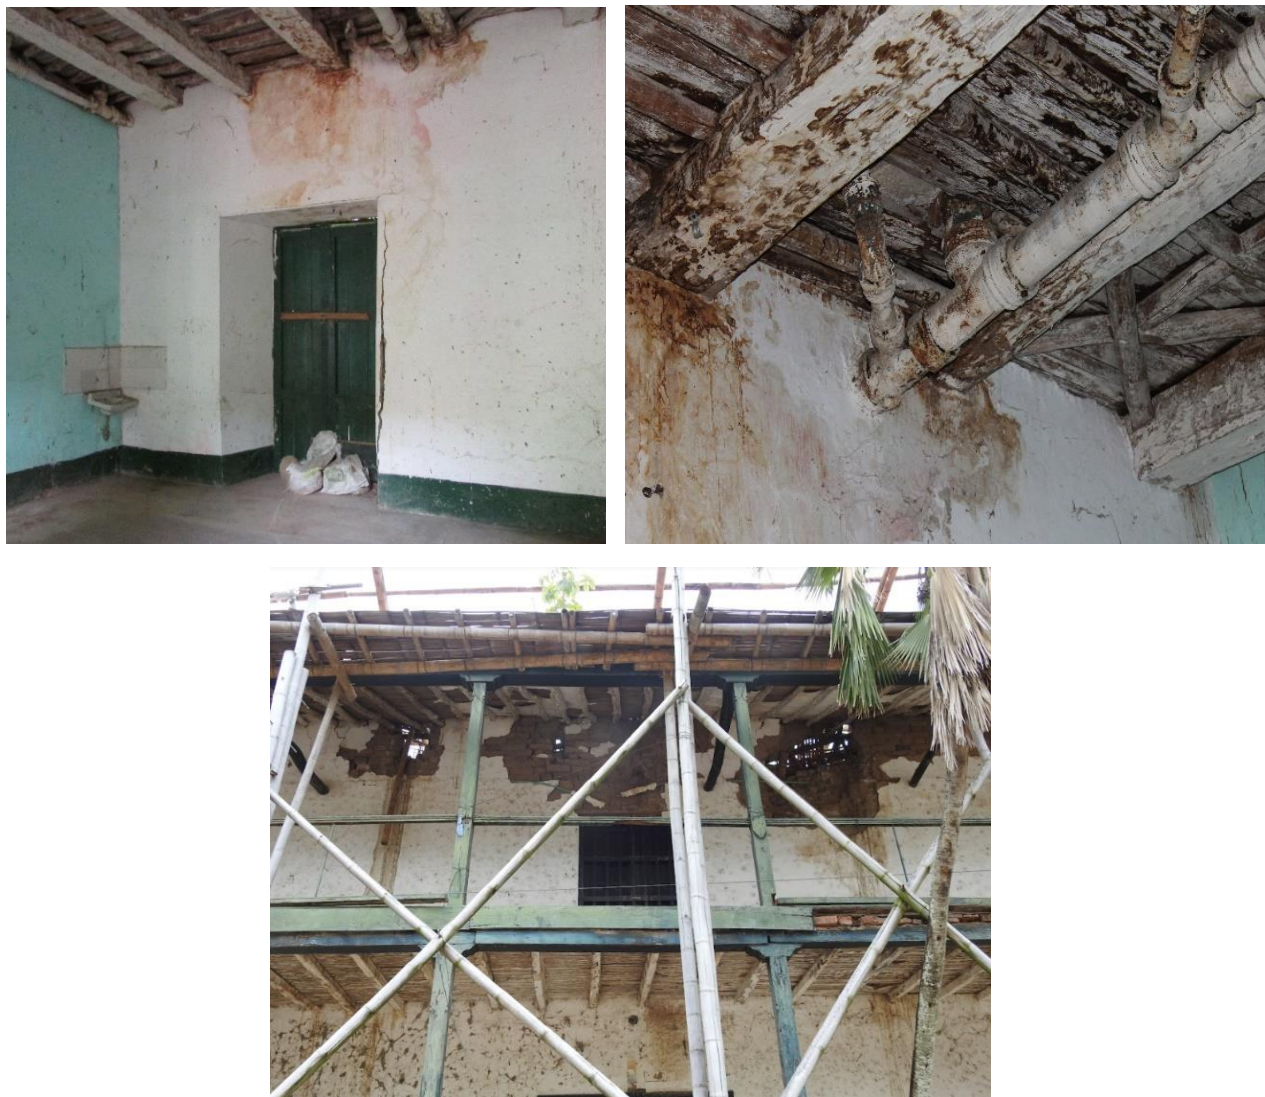
**Figura A.4**

*Mal funcionamiento de los bajantes como consecuencia de la deflexión.*

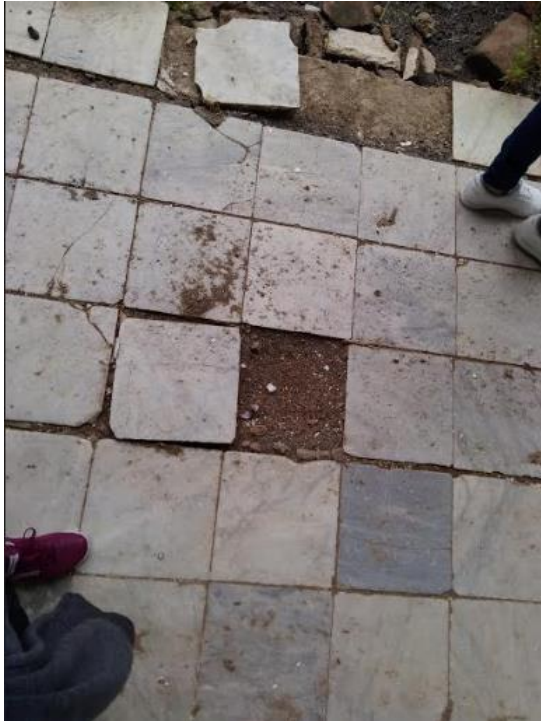
**Figura A.5**

*Desprendimiento de la cerámica del piso.*

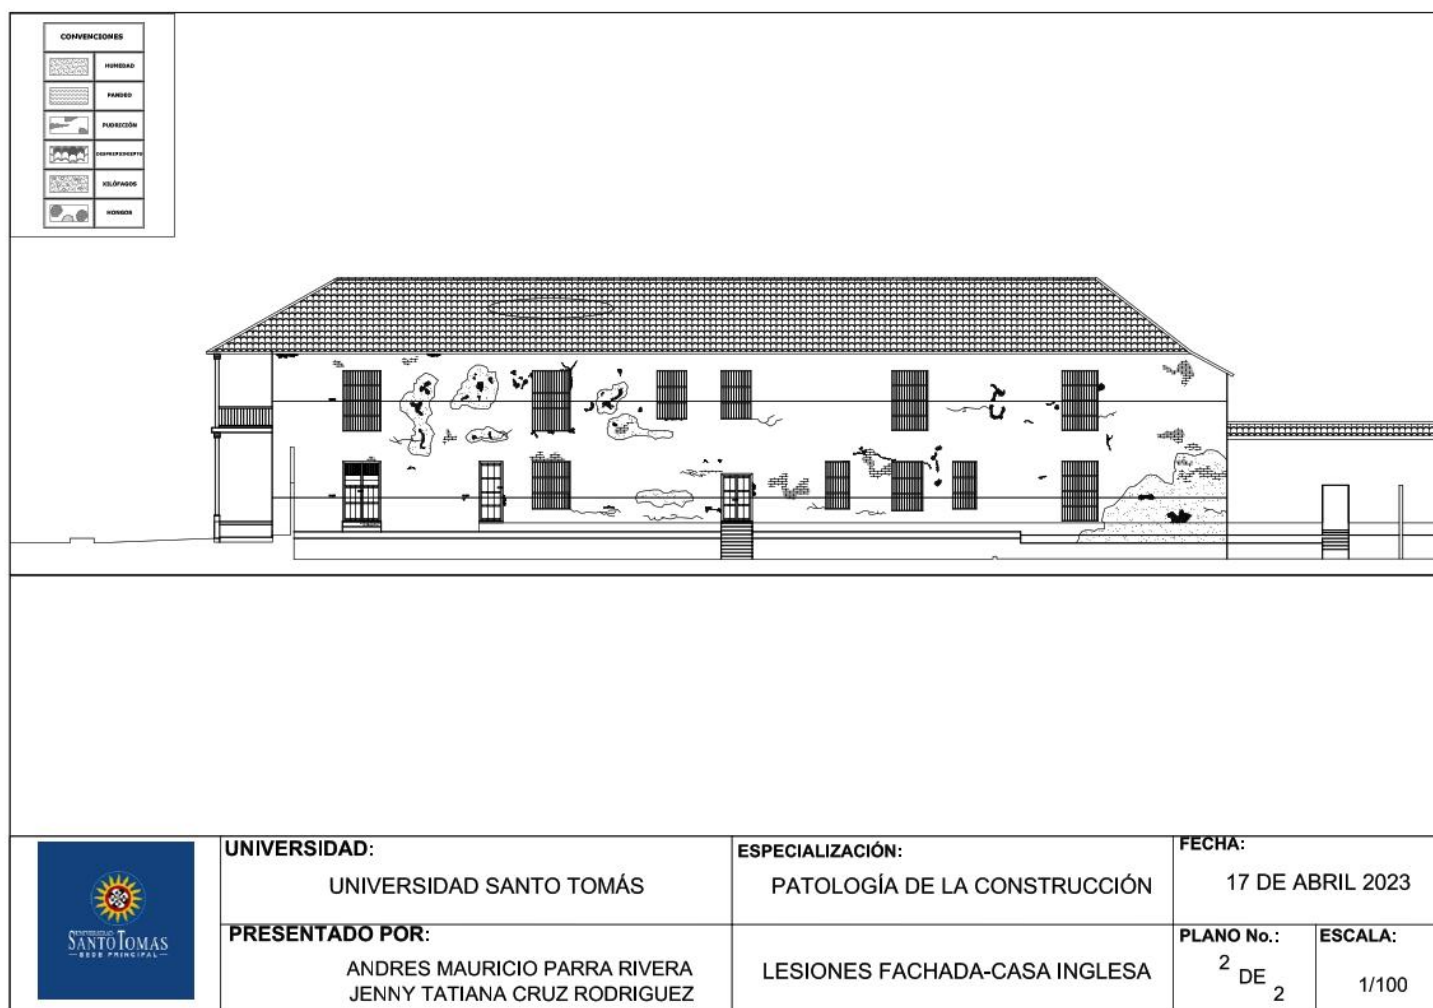
*Plano de lesiones de la fachada de la Casa Inglesa.*

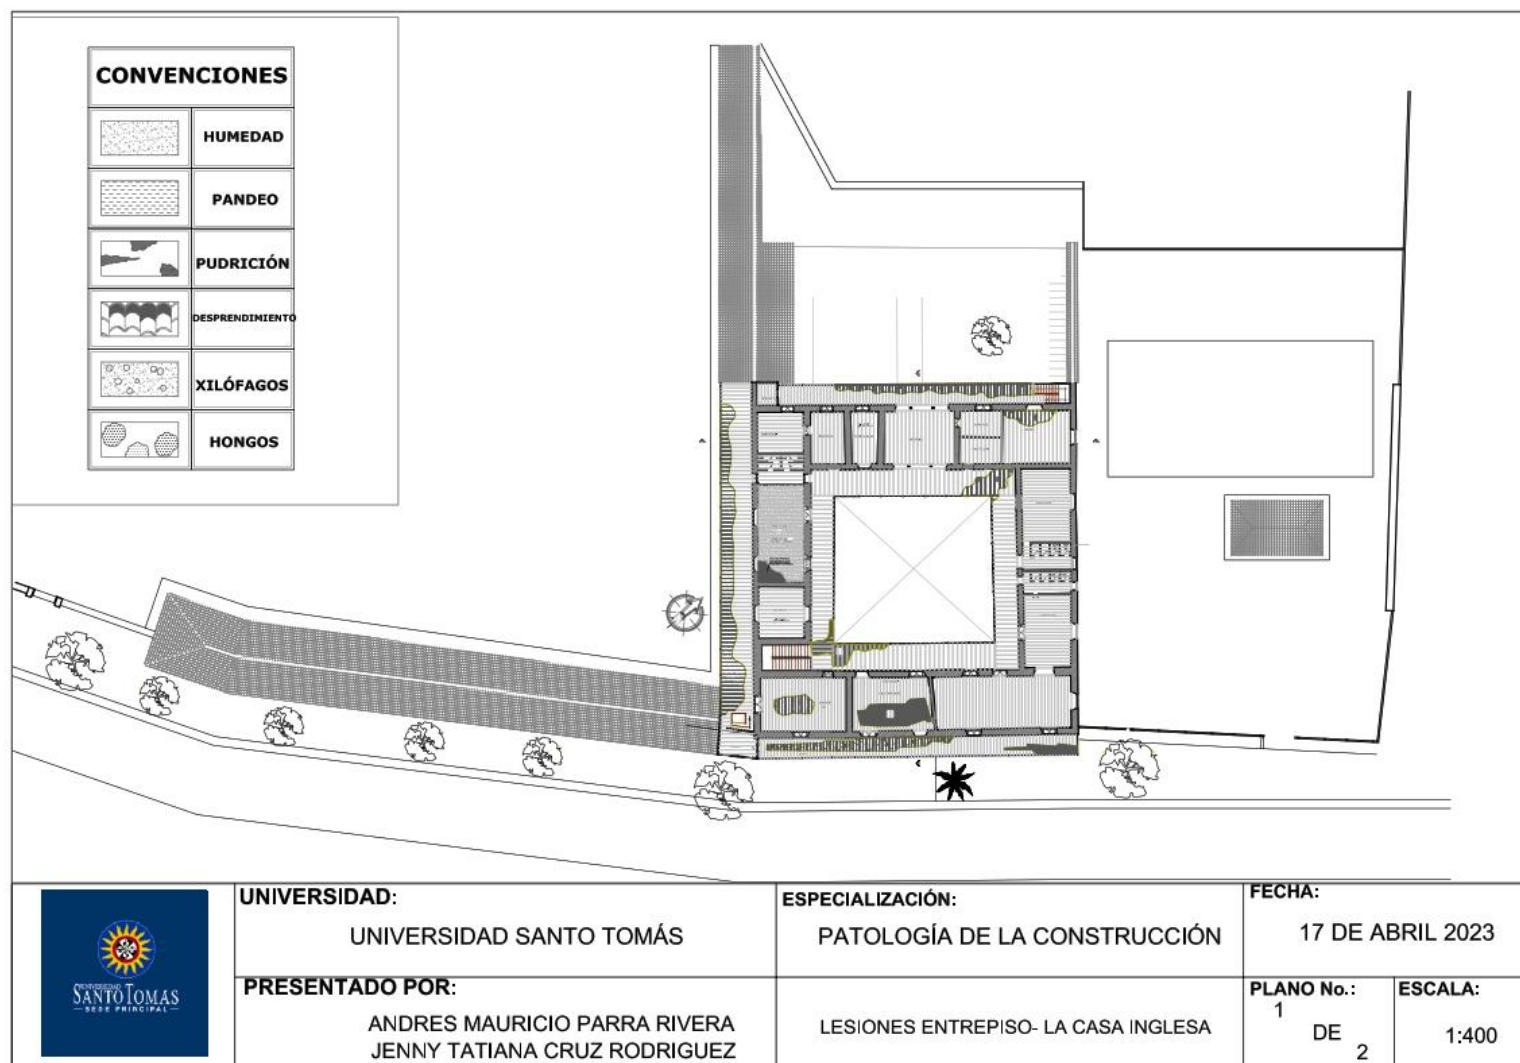
**Figura B.2**

*Plano de lesiones entrepiso de la Casa Inglesa.*

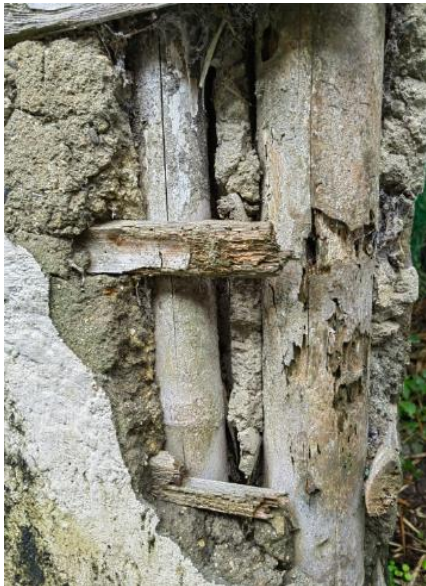
2. Se observo que la guadua presenta daños producidos por organismos vivos como hongos y organismos xilófagos. Así mismo, el material de revestimiento (barro y
