Anexo 4. Fichas de lesiones del Centro Comercial Sinfonía.

## ESTUDIO PATOLOGICO

### CENTRO COMERCIAL SINFONIA VILLAVICENCIO - META

#### IDENTIFICACION DE LESIONES POR ELEMENTO

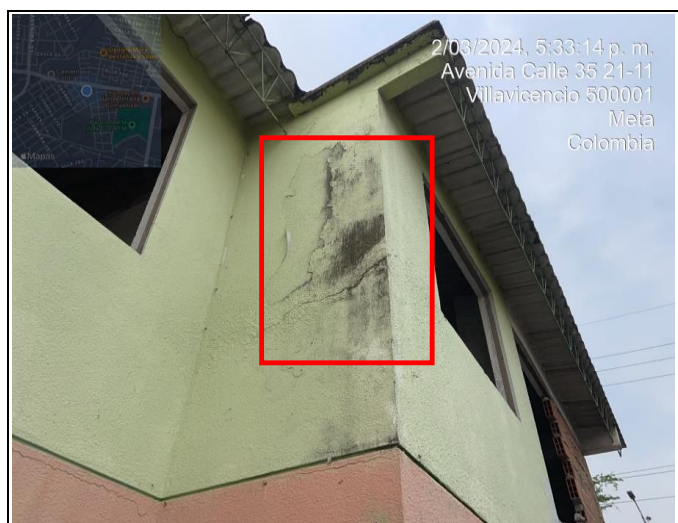
Fisura en fachada local No 1

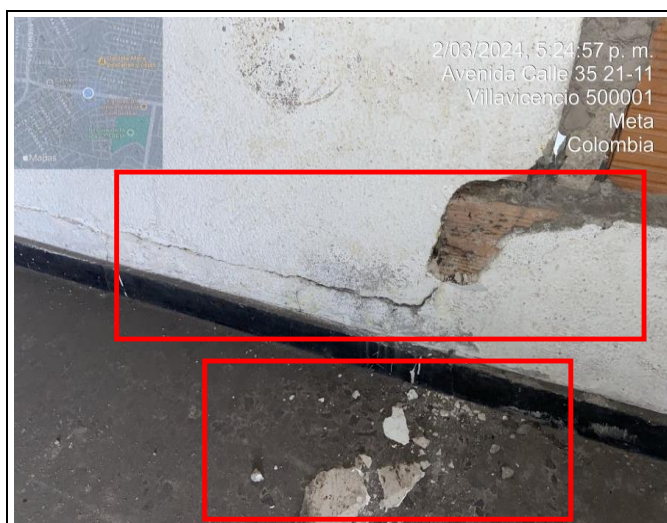
Fisura o grieta con desprendimiento de reboque o pañete en local No 2

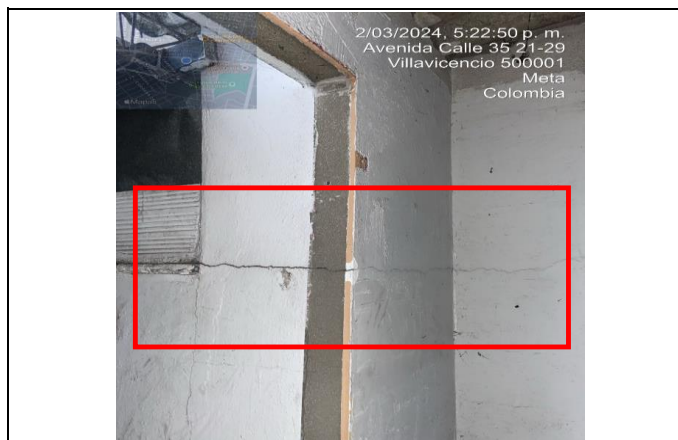
Fisura en columna del local No 3 la cual se presenta en columna y ya estan muro de mamposteria

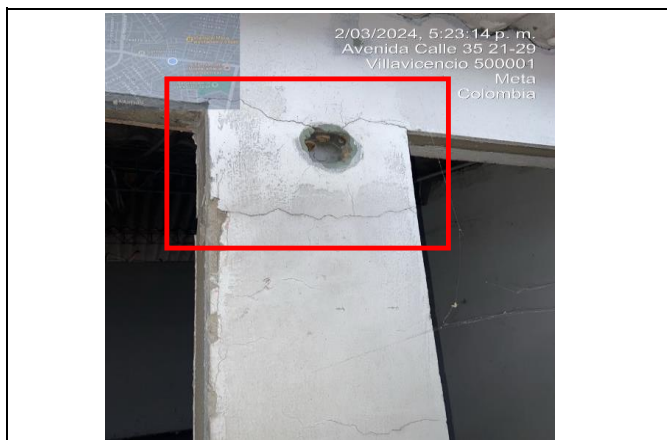
fisura en muro de mamposteria de confinamiento para ventana y puerta local No 3

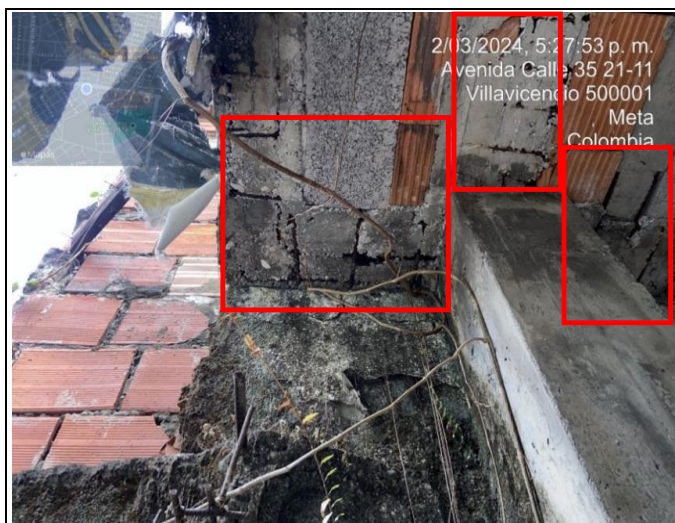
Se evidencia la oxidacion de las varillas de reforzamiento en vigas aereas y la falta de recubrimiento en concreto

| TIPO | | | | | |
|---|---|---|---|---|---|
| <p>Se puede evidenciar primero que son lesiones primarias, presenta lesiones fisicas, mecanicas y quimicas ya que se evidencia las grietas las cuales dejan ver la estructura de armado de la viga aerea y por ende deja que se presenten oxidaciones y corrosiones, por la alta humedad de villavicencio y que la placa no esta protegida por las causas naturales como el agua y el sol se presetan efloerecencias en placa y vigas aereas, evidenciamos presencias de animales en el sitio tanto como palomas y gatos</p> | | | | | |

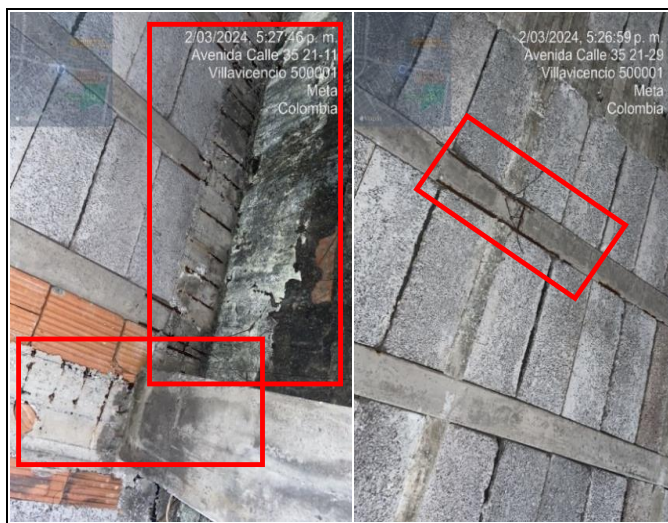
Se evidencia la oxidacion de las varillas de reforzamiento en vigas aereas y la falta de recubrimiento en concreto

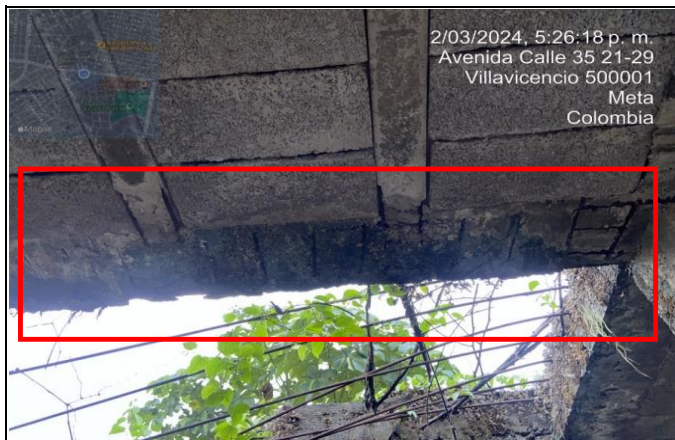
Se evidencia la oxidacion de las varillas de reforzamiento en vigas aereas y la falta de recubrimiento en concreto

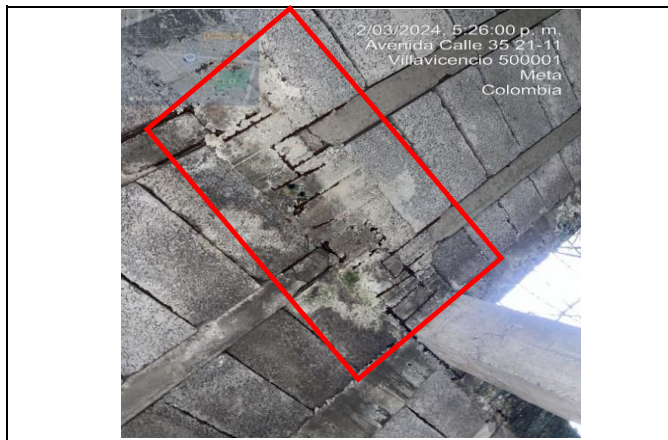
Se evidencia la oxidacion de las varillas de reforzamiento en vigas aereas y la falta de recubrimiento en concreto

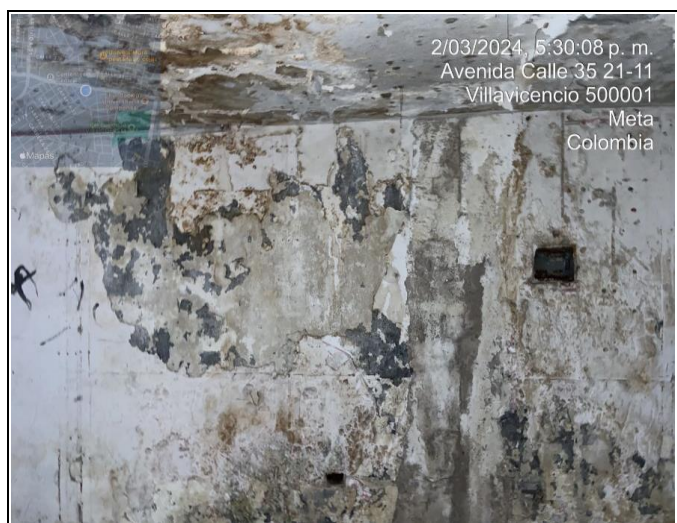
Humedad en muros del primer piso del local No 2

| TIPO | | | | | |
|---|---|---|---|---|---|
| <p>Dentro de los locales se presentan unas lesiones primarias y secundarias, las cuales ya se califican como lesiones severas, de tipo mecanicas fisicas y quimicas, las humedades que se presentan en los muros de mamposteria de los locales se producen por filtracion de aguas por falta de cubiertas ya que los locales algunos no cuentan con toda la cubierta completa, y otro locales que no cuentan con ventanas ni puertas.</p> | | | | | |

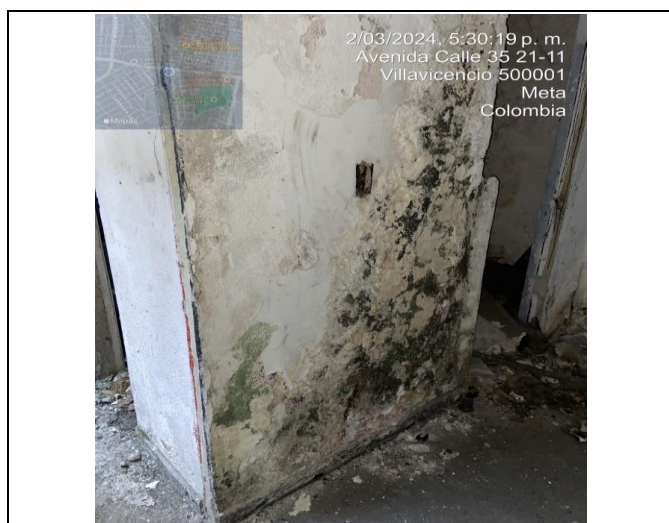
Humedad en muros de mamposteria area del segundo piso local No 3

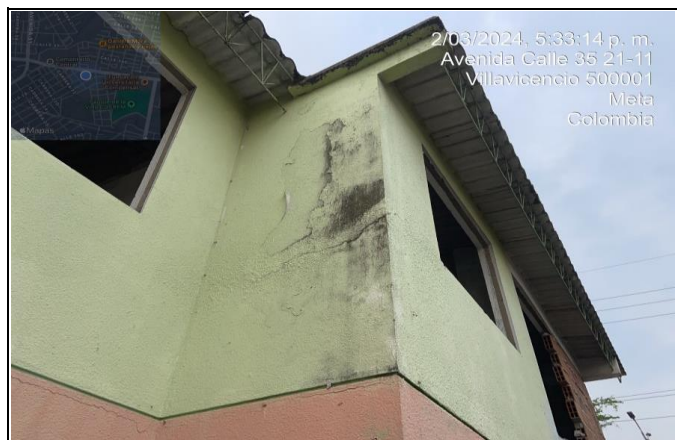
Locales los cuales no cuentan con ventanas y genera el ingreso de agua lluvia

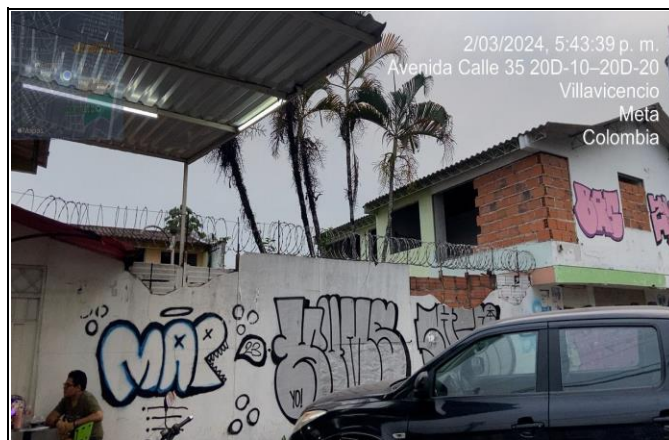
Locales los cuales no cuentan con ventanas y genera el ingreso de agua lluvia
