**“HISTORIA CLINICA Y DIAGNOSTICO DEL EDIFICIO DONDE  
FUNCIONABAN LAS EMPRESAS PUBLICAS DE CARTAGENA INDIAS”**

**UNIVERSIDAD SANTO TOMAS**

**ESPECIALIZACION EN PATOLOGIA DE LA CONSTRUCCION**

**2015**

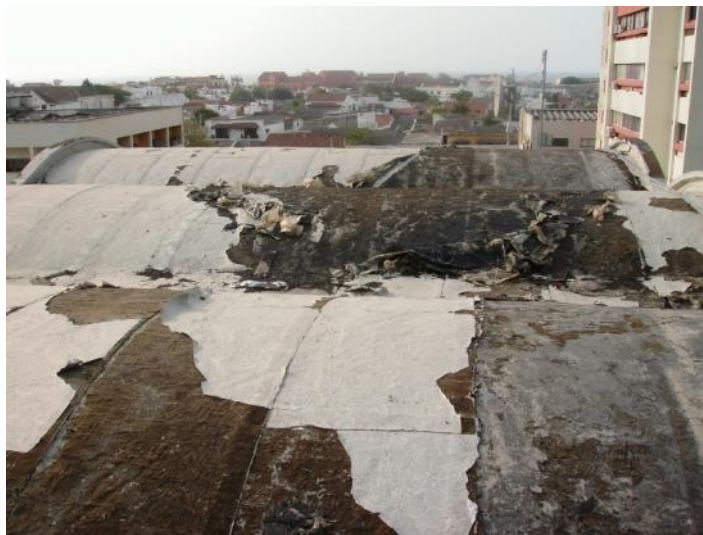
**Imagen 12:** Desprendimiento del manto Impermeable de la cubierta

La cubierta presenta el desprendimiento del manto impermeable, el cual es un mortero como substrato de desnivelación para permitir la evacuación de las aguas lluvias. Obsérvese el desprendimiento actual de la impermeabilización de la placa.

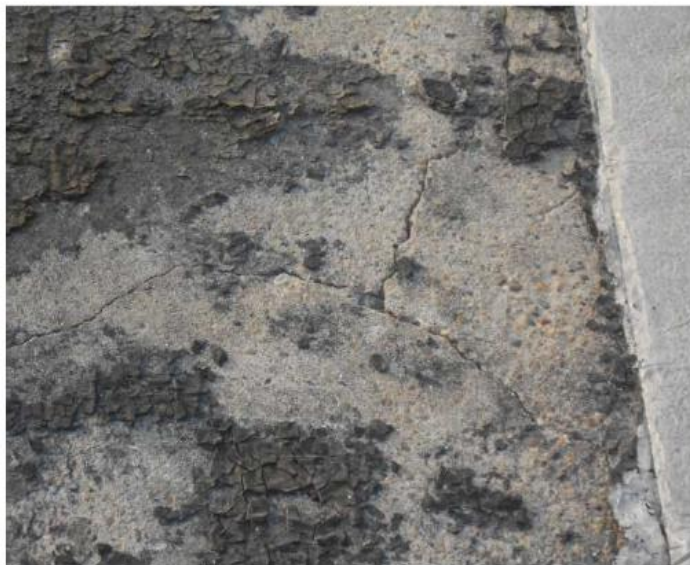
**Imagen 13:** Fisuras de la Cubierta Abovedada

El mortero que funciona como desnivelación para permitir la evacuación de las aguas lluvias, debajo del manto impermeable, presenta grietas de retracción térmica. Durante la inspección no se observó ningún tipo de refuerzo por temperatura sobre esta impermeabilización y consecuentemente una filtración a través de la placa de techo de manera vertical y hacia abajo.

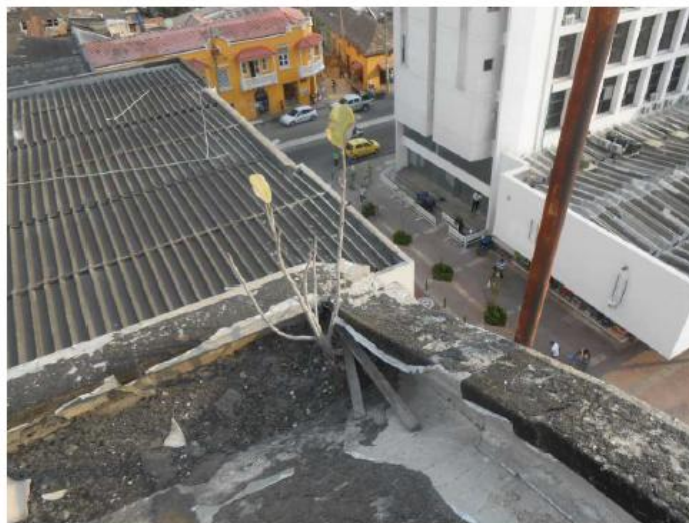
**Imagen 14:** Crecimiento de organismos en la Cubierta

El proceso de degradación del manto impermeable provoca el taponamiento de los desagües debido a la acumulación de partículas de polvo grueso y de la textura rugosa del concreto expuesto, se producen zonas con concentración de humedad que

favorecen la proliferación de vegetación como promotor de mecanismos de deterioro del concreto.

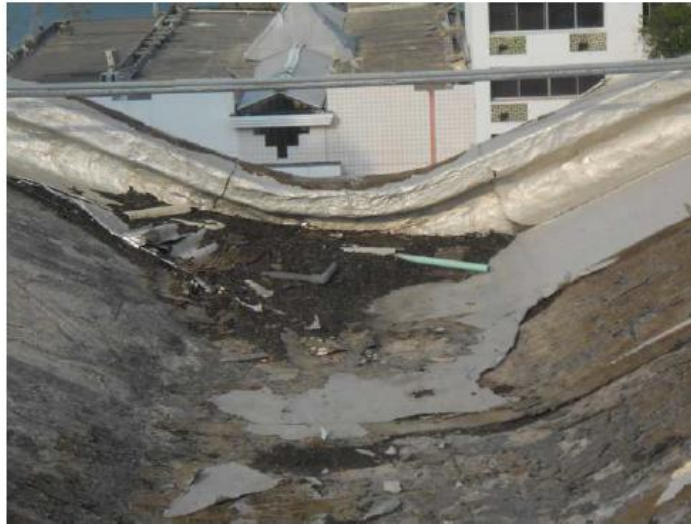
**Imagen 15:** Taponamiento del sistema de desagüe

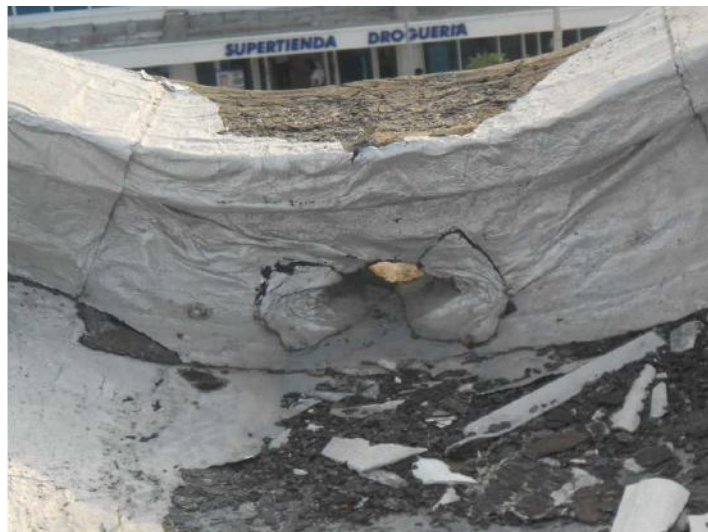
**Imagen 16:** Limpieza del sistema de desagüe

Se puede observar, luego de una limpieza de los orificios de desagüe que estos todavía presentan la capa de impermeabilización en buen estado, aunque en los alrededores ya se encuentra desgastada.

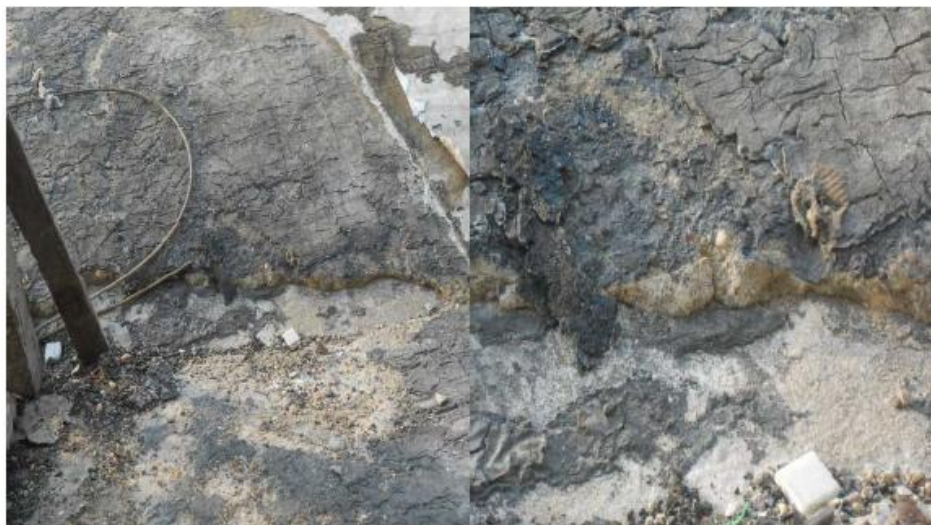
**Imagen 17:** Desprendimiento de la capa impermeabilizante de la cubierta  
Pérdida de masa en algunas zonas donde se ha perdido el manto impermeable y eventualmente la capa de mortero sobre la cubierta.

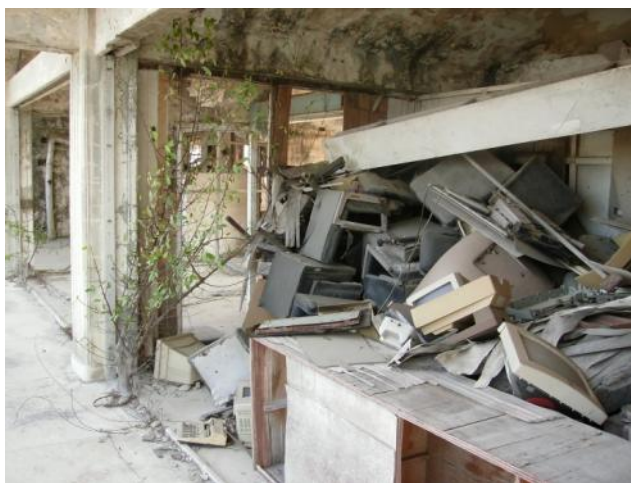
**Imagen 18:** Imagen del sexto piso con arrumes sillas y de escritorios

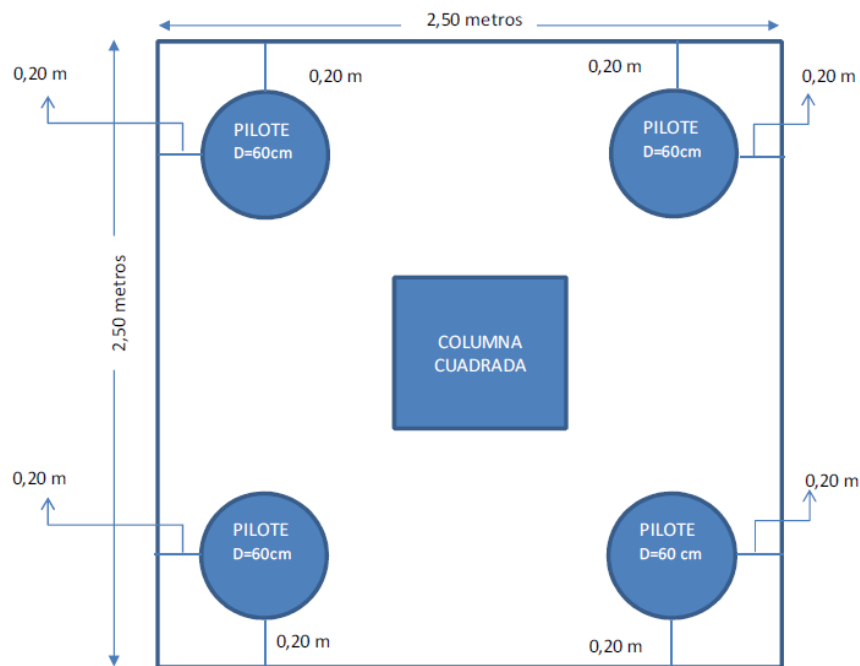
**Imagen 22:** Esquema de Cimentación Encontrada EPM Cartagena de Indias

Como condiciones inadecuadas que afectan la durabilidad de las cimentaciones, la zapata B2 presenta una tubería de aguas negras que pasa por encima de la zapata, con fugas que no solo humedecen sino que producen una acumulación de aguas hasta el nivel superior de la zapata, con olores orgánicos. Estas aguas son ácidas y atacan a los concretos. Como recomendación, estos desagües deben ser retirados de la parte superior de la zapata y evitar la ex filtración de estas aguas hacia las cimentaciones. Los concretos de las zapatas presentan una resistencia de 3500 PSI (245 kg/cm<sup>2</sup>) medido mediante esclerometrías, tal como se observa en los siguientes registros.

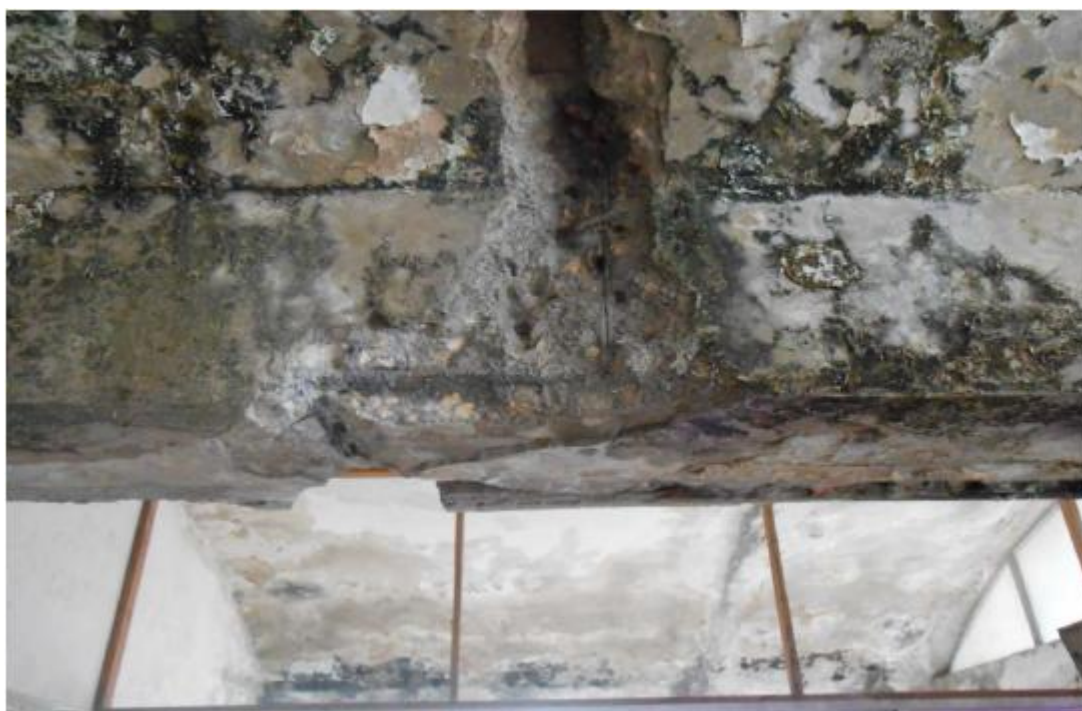
Por lo que se procede a realizar una regata de inspección para corroborar los datos de los ensayos , en la cual se toma un punto donde se evidencia la presencia de la mayoría de las lesiones establecidas en la edificación y donde se evidencia que los procesos de deterioro por carbonatación , oxidación , cloruros y sulfatos no son un factor de gran importancia ya que el acero de refuerzo se encuentra en perfecto estado

Este ensayo se realizo en una viga de cubierta del nivel 6 y se puede apreciar que tanto los concretos como los aceros se encuentran un muy buen estado. Ver ficha TPI-EPMC-602C

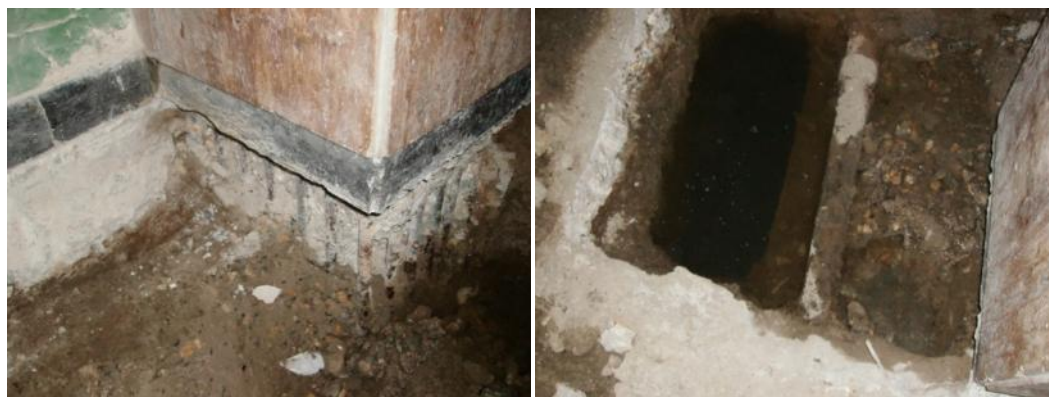
Exploración de la zapata de la Columna-2B, vecina a registro y tubería de aguas negras.
