**PLAN MAESTRO DE ACUEDUCTO Y ALCANTARILLADO DEL SECTOR  
URBANO DEL MUNICIPIO DE JENESANO, PROVINCIA DE MARQUEZ,  
BOYACÁ**

**UNION TEMPORAL RESTRUCTURACION PLAN MAESTRO DE ACUEDUCTO  
Y ALCANTARILLADO DEL MUNICIPIO DE JENESANO**

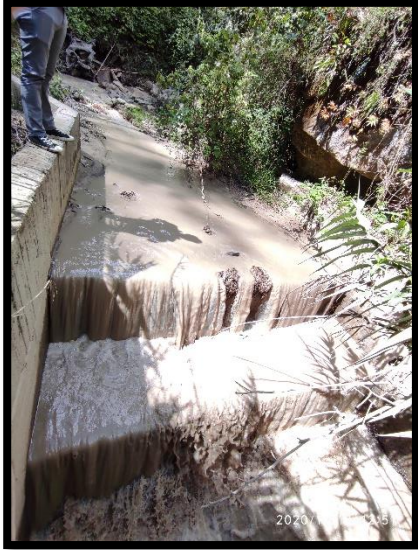
**Imagen N°4.** Captación del sistema de Acueducto la Rosa.

Como se puede evidenciar en las fotografías, por efectos de los deslizamientos sucedidos aguas arriba de la quebrada, el material de arrastre como barro, gravillas y material vegetal, tienen en completo desuso esta estructura como las que se mostraran a continuación. Lo respectivo a CAJA DE RECOLECCION (incluyendo la válvula de 6" que se encontraba dentro de la misma), REJILLA y la LINEA DE ADUCCION, se han visto sepultado por arena y lodo.

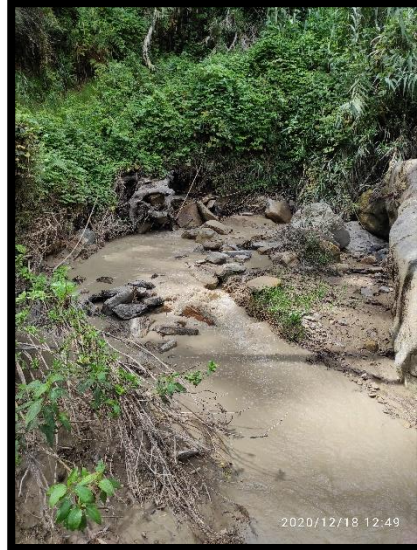
**Imagen N°5.** Arrastre de escombros y material vegetal cerca a la Bocatoma.

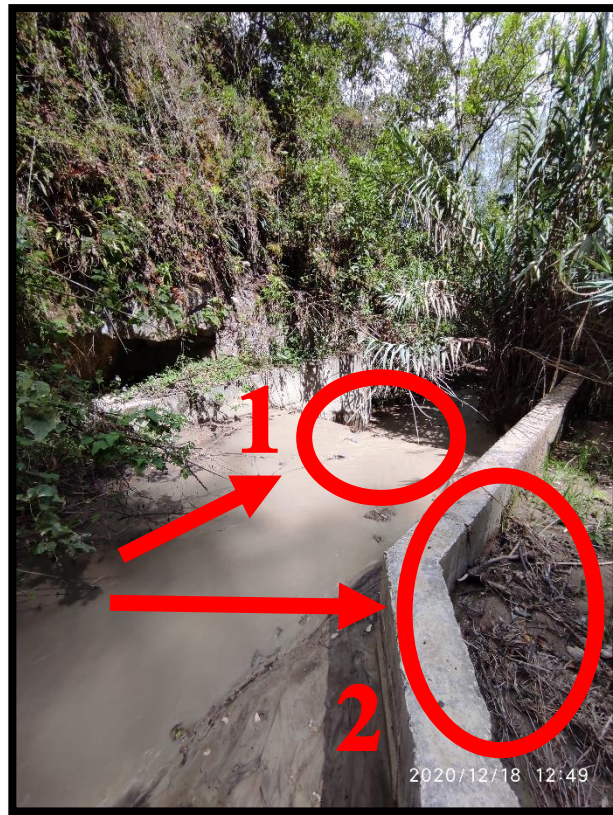
**Imagen N°6.** Enterramiento de Caja de recolección y rejilla.

En la fotografía se puede observar, la visibilidad de la rejilla (1) y la caja de inspección (2), se ven obstaculizadas para su toma de datos respectivos y apreciación óptima para la generalización de un diagnóstico correcto de estas estructuras.

Bajo esta premisa se establecerá que la estructura requiere de manera precisa un mantenimiento de limpieza y retro lavado para su uso a corto y largo plazo, además del desmonte del material arrastrado, para la verificación del daño real que ha sufrido la estructura. Por otra parte se puede visibilizar que en la zona inferior del escalón de la bocatoma se visibilizan niveles de erosión mínimos, los cuales deben ser considerados a largo plazo como un factor determinante de mantenimiento, para evitar posibles colapsos en la estructura hidráulica.

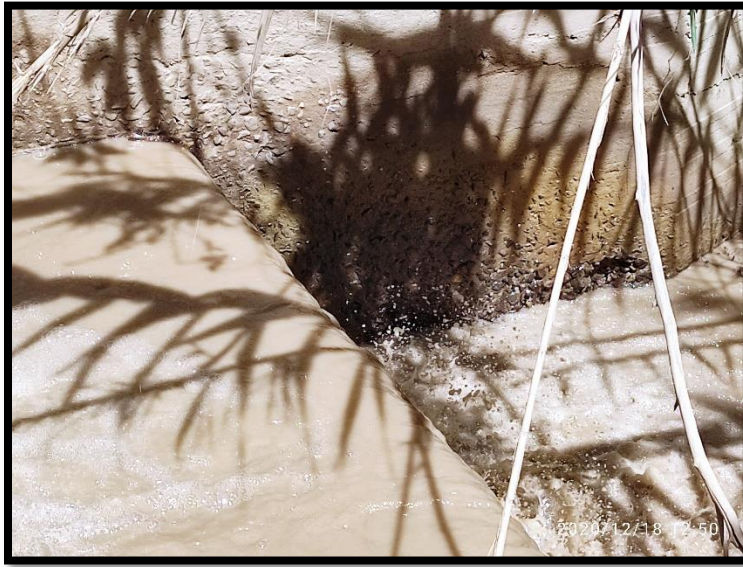
**Imagen N°7.** Erosión del Concreto es la estructura Hidráulica – Bocatoma.

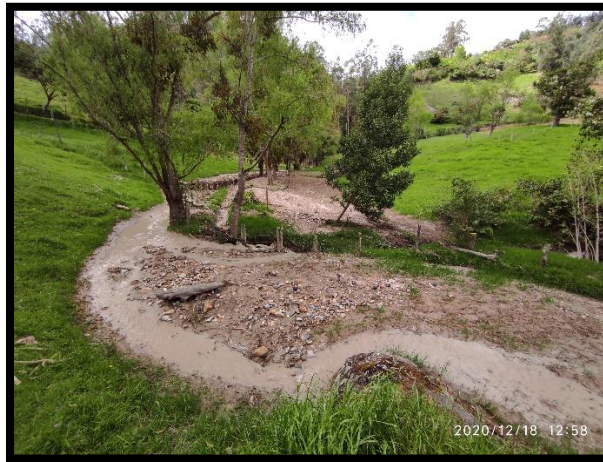
El orificio de la tubería de aducción también se encuentra sepultado bajo escombros debido a la emergencia, es posible que esta estructura haya sufrido daños considerables bajo altos niveles de presión, roturas y/o taponamientos debido al material arrastrado.

**Imagen N°8.** Inicio de tubería de aducción (orificio sepultado).

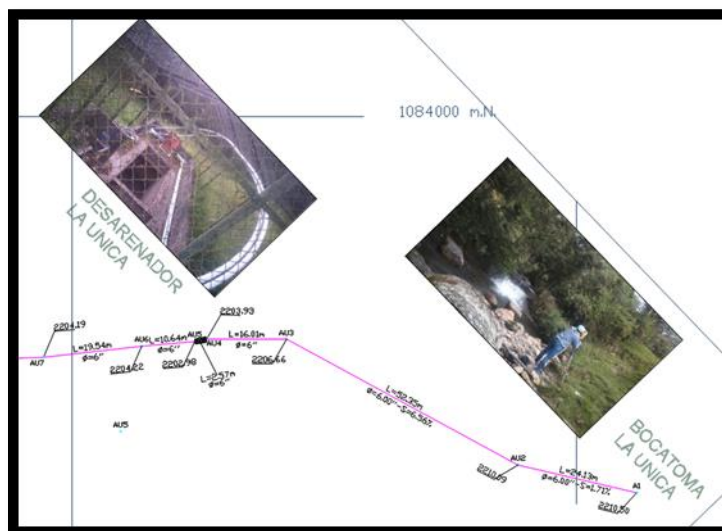
En PVC de 6" con una longitud de 1351.22 mtr hasta el desarenador. Con 22 años de antigüedad. (Año 1993). No cuenta con sistema de purga, ni ventosa; instalada el año de 1975 y renovada en 2014, construida en PVC RDE 21.

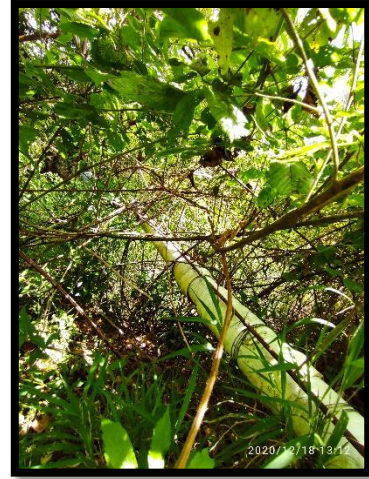
**Imagen N°11.** Paso Elevado # 1 – vista de material vegetal a sus alrededores para su mantenimiento.

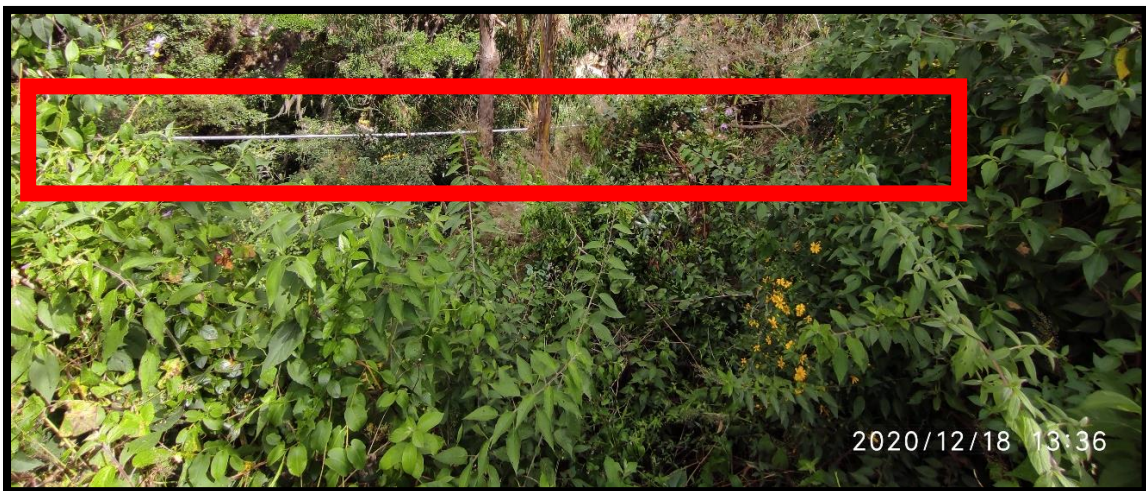
**Imagen N°12.** Paso Elevado # 2.

Como se puede observar este paso elevado es el que se encuentra a mayor altitud, y con más riesgo de caída debido a la formación rocosa a su alrededor y los arboles de longitud considerable a los cuales se acerca de manera preocupante.

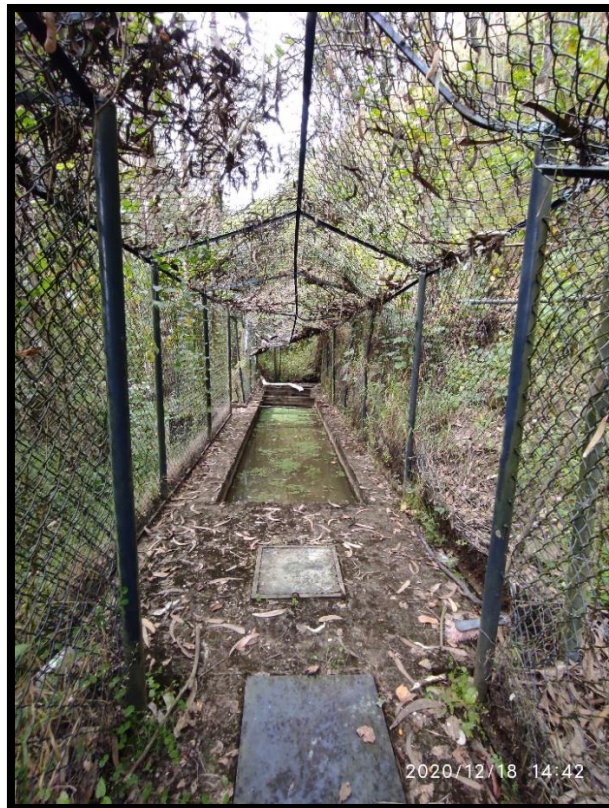
**Imagen N°16.** Desarenador.

En general la estructura del desarenador se encuentra abandonada debido al uso nulo que se le está dando a la bocatoma la Rosa, esto a causa del deslizamiento aguas arriba de la bocatoma, por ello, parte de la estructura general presenta daño por falta de mantenimiento general, tanto tuberías, válvulas, tapas y zonas de concreto, como sus alrededores, las cuales, la predominancia de material vegetal es considerable, y puede afectar la estructura a corto plazo, cuando este en modo operativo para el abastecimiento del municipio de Jenesano, en general la estructura se localiza a 2188,89 m.s.n.m, con geo posicionamiento 1087974,91 Norte y 1078395 Este, construida en concreto reforzado, no existe válvula de control de entrada. El cerramiento es en malla eslabonada y el sistema de rebose se encuentra en tubería PVC 4”.

Como se puede observar en la imagen #15, la estructura de malla presenta daños en la parte superior del desarenador, debido a la acumulación de material vegetal, proveniente de los arboles circundantes a la estructura, esto presenta uno de los daños más percibidos a nivel general, y que requieren de mantenimiento para un uso de la estructura óptimo.

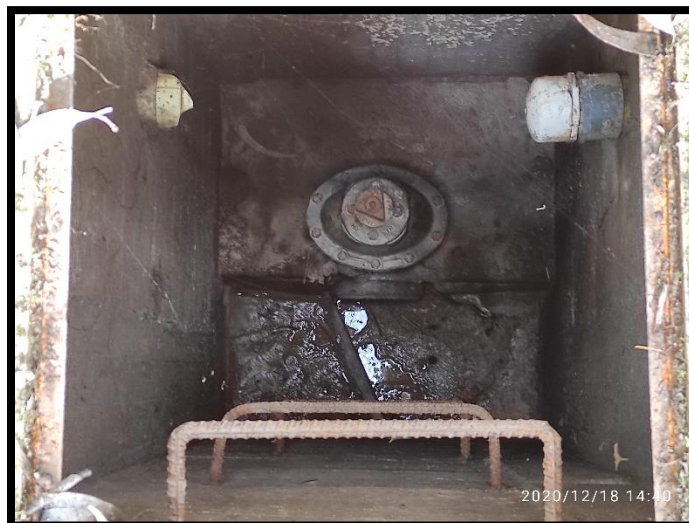
**Imagen N°18.** Caja de Válvula de Lavado.

Respecto a la caja de válvulas, para sector de lavado se utiliza una Válvula Ascendente en HF de 6", presenta signos de oxidación. Los escalones de la escalera de acceso son en acero de 5/8".

Se puede evidenciar que la tubería presenta signos de daño, se presenta averiada, en el fondo de la caja de lavado se observa niveles de barro y material vegetal mínimo.

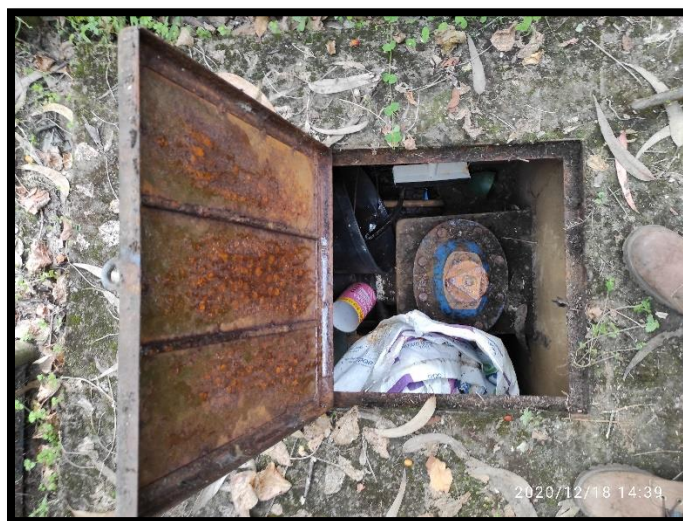
**Imagen N°19.** Caja de Válvula de Salida.

Se encuentra una válvula en HF de 6" instalada dentro de una caja construida en concreto y tapa en lámina c.12, en general se evidencia en la caja de válvulas de salida el nivel de óxido considerable en las piezas de válvula como tapa protectora, además de material vegetal, barro y herramientas en mal estado.

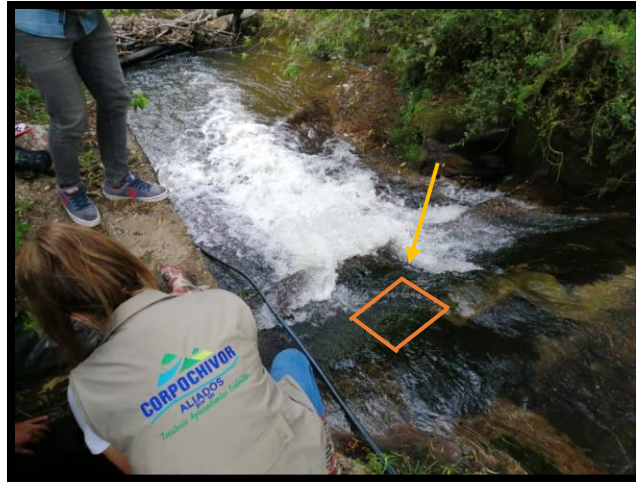
**Imagen N°23.** Rejilla de captación.

- **Rejilla:** El sumidero de captación tiene las siguientes dimensiones: Largo: 0.60 m Ancho: 0.40 m; marco en platina de 1 y 1/2" y reja en varilla de 1/2" con una separación entre barras de 2.5 cm. Esta rejilla se encuentra en buen estado ya que hace poco tiempo fue instalada debido al mal estado de la rejilla que se encontraba anteriormente. El canal de aducción tiene una profundidad de 36 cm y conecta a un tubo de Gress de 8".

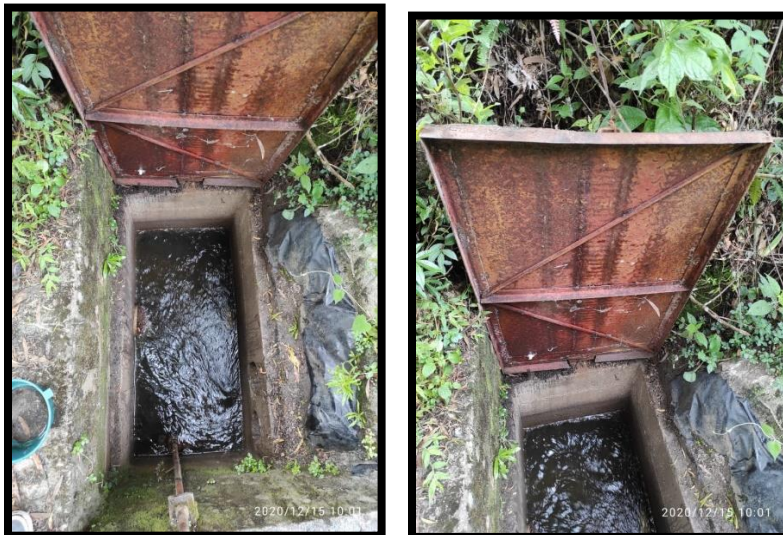
**Imagen N°24 y 25.** Caja de recolección.

- **Caja de Recolección:** La caja de recolección tiene las siguientes dimensiones: Largo: 1,10 m, ancho: 0.75 m y Profundidad de 1,10 m; la estructura se encuentra en mal estado con un deterioro en el concreto considerable (Ver estudio patológico de las estructuras); cuenta con una tapa en acero con alto índice de corrosión, cuenta con una tubería de salida de 6" con reducción a 4" para garantizar que el sistema no trabaje a tubo lleno. No cuenta con válvula de salida.

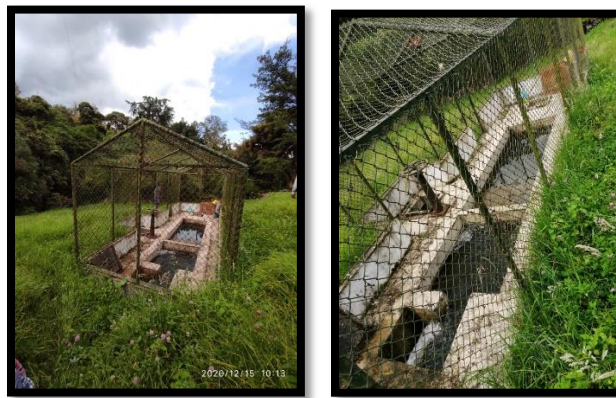
**Imagen N°29 y 30.** Vista general Desarenador.

Se localiza en un lote de jurisdicción del municipio de Ramiriquí en la cota 2203,9 m.s.n.m, se estima que fue construido hace aproximadamente 45 años. (1975). Es una estructura en concreto reforzado, presenta crecimiento de musgo o lama y deterioro del concreto. (Ver estudio patológico de estructuras). No cuenta con válvula de control de entrada, el rebose es en tubería PVC 4". El cerramiento es en malla eslabonada en buen estado. Según información del operario de servicios públicos del municipio se realiza mantenimiento de la estructura con una periodicidad de un mes en tiempo seco y de 15 días en temporada de lluvias.

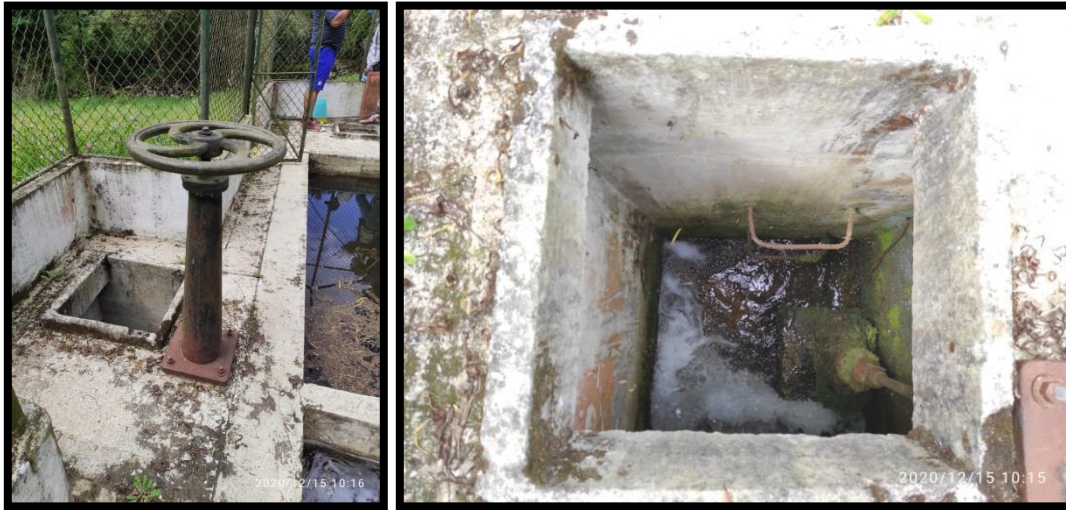
La estructura cuenta con una caja de lavado en estado regular con las siguientes dimensiones: ancho: 0,51 m, largo 0,51 m y profundo de 1,57 m. Cuenta con una válvula de Compuerta en HF de 10" y desagüe de 8", en mal estado y presenta signos de oxidación, no tiene tapa. La escalera de acceso se encuentra en varillas de acero de ½".

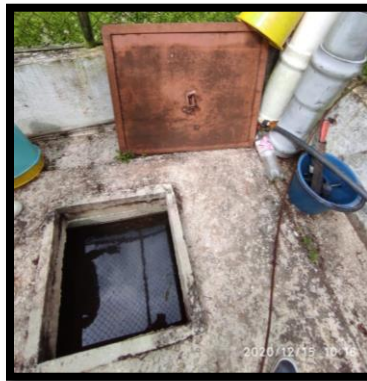
**Imagen N°34.** Caja de salida.

La caja de salida del desarenador se encuentra en regular estado con las siguientes dimensiones: ancho: 0,51 cm, largo: 0,51 cm, y profundidad de 0,45 m. No cuenta con válvula de control de caudal de salida, la tapa está oxidada.

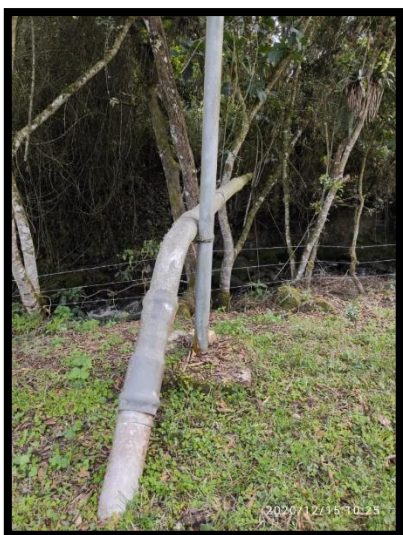
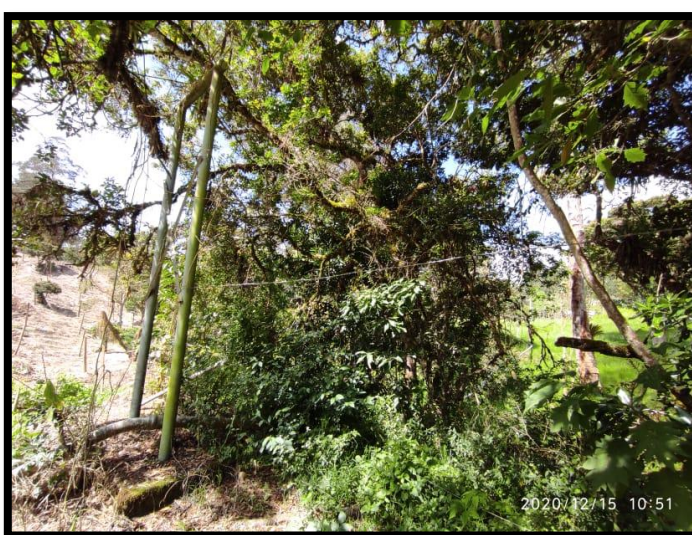
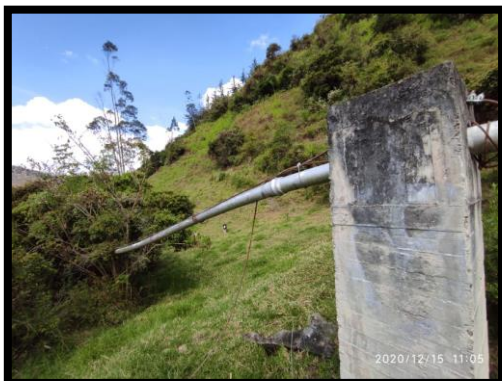
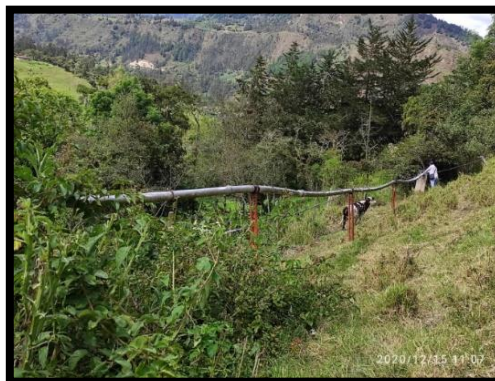
En este trayecto se encuentran 4 pasos elevados de los cuales dos atraviesan la quebrada Única, otro se encuentra suspendido debido a las malas condiciones del terreno en tiempo de invierno y un último que sobrepasa el río Teatinos. Cada uno de estos pasos se encuentra con su respectivo anclaje a lado y lado y una guaya que da sostenimiento y estabilidad a la tubería para evitar rupturas. La tubería presenta un estado aceptable para continuar su funcionalidad.

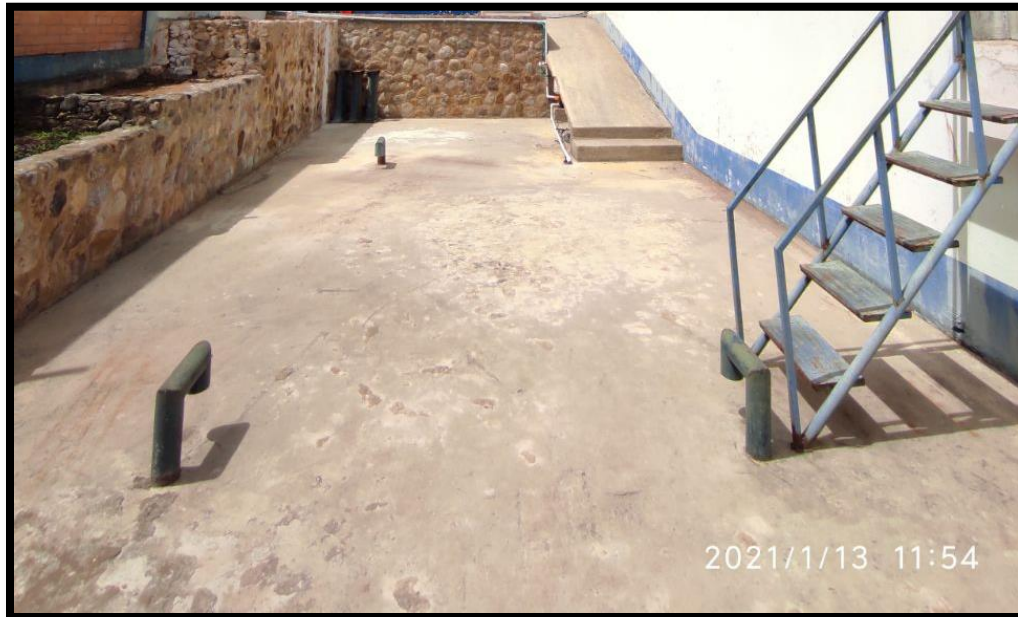
**Imagen N°57. Tanque N°3.**

distribución de agua al Sector Sur y la segunda al Sector Norte, la tercera es de lavado. Esta n deteriorada y la caja de protección en buen estado con su respectiva tapa.
