**Aplicación en temáticas de Ingeniería Civil**  
**Diagnóstico de las fallas que se presentan en el pavimento flexible de la vía**  
**antigua Villavicencio-Bogotá (Buenavista) en el tramo (k92+40mta-k93+40mta)**

Por:  
**Daniela Andrea Barbosa Tabarez**  
**Jenny Paola Uriza Aguirre**

**Facultad de Ingeniería Civil**  
**Universidad Santo Tomás**  
**Villavicencio**  
**2019**

Documento final presentado como opción de grado para optar al título profesional de  
ingeniero civil

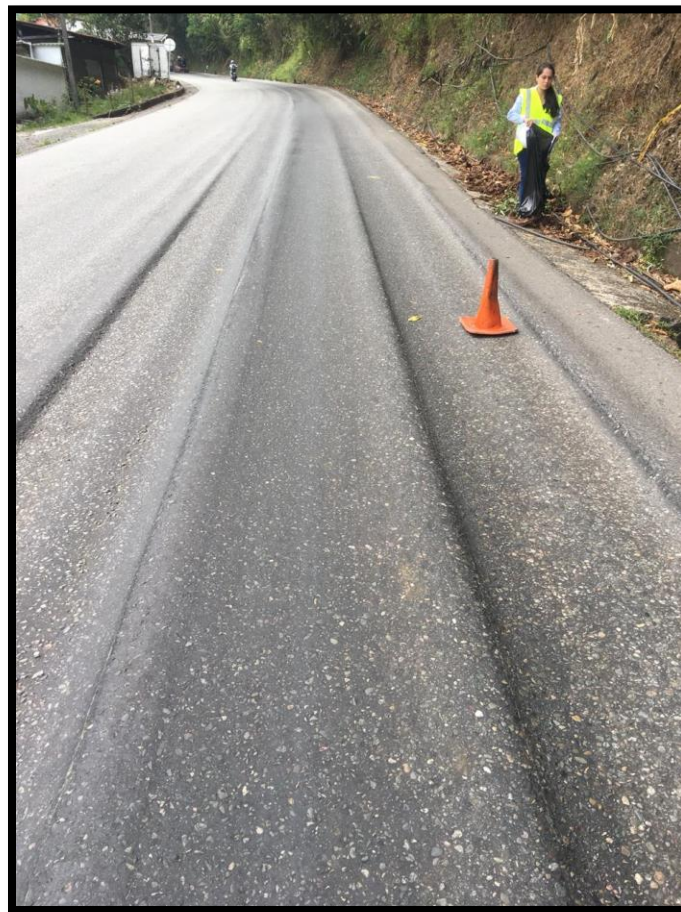
Figura 11-1 Ahuellamiento (AHU).  
Fuente: Propia, 2019.

- ✓ Ahuellamiento (AHU): Durante la inspección visual del tramo de 1000 metros, la falla que más se evidencio fue ahuellamiento la cual en algunos tramos presenta un nivel de severidad baja, media y alta, posiblemente esta falla se presenta en el pavimento debido al alto índice de circulación de vehículos de carga pesada, ocasionando una deformación en el pavimento flexible, a su vez esto se puede presentar por problemas en la construcción de la carpeta asfáltica y de las altas temperaturas que se presentan en el ambiente de esta zona (33 °C). Teniendo en cuenta la visita de campo y debido a que este terreno es montañoso se presentan afloramientos de agua generando una posible expansión en el terreno provocando deformaciones en el suelo afectando las capas del pavimento flexible (subrasante, base, subbase, carpeta asfáltica). En el tramo estudiado se lograron evidenciar puntos críticos para la vía ocasionados por esta falla como se logra observar en la siguiente figura la cual pertenece a la abscisa k00+070-k00+080.

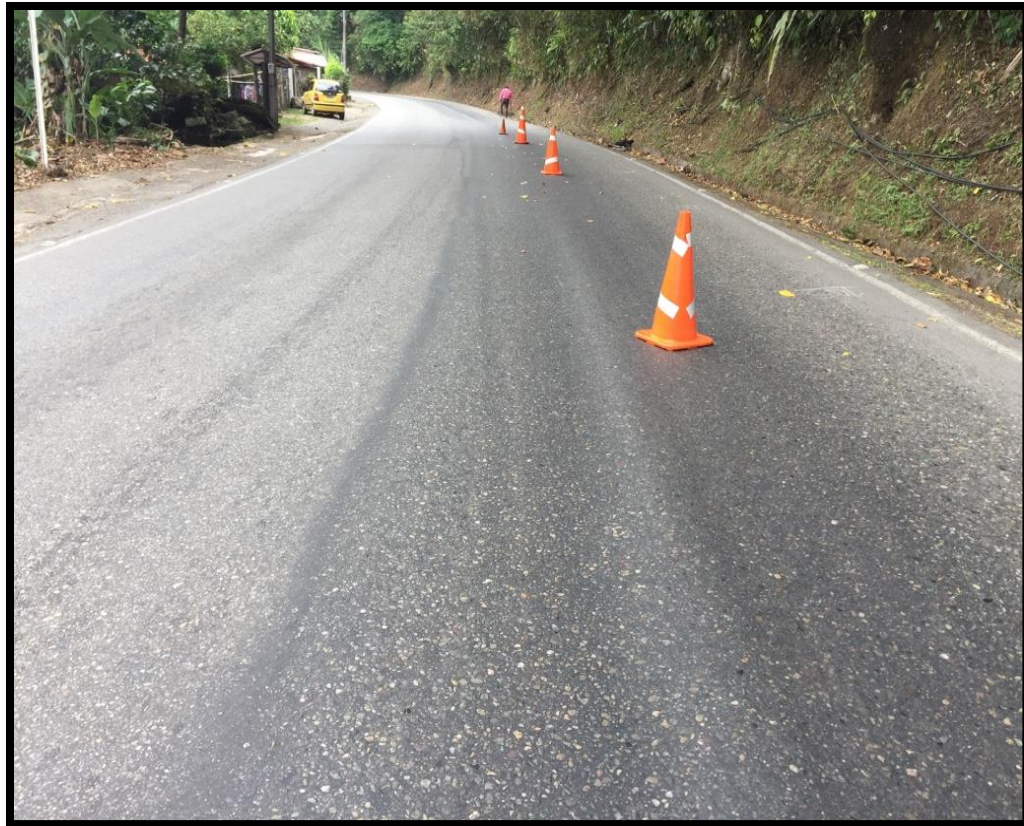
Figura 11-2 Desgaste superficial (DSU).

- ✓ **Desgaste superficial (DSU):** Debido a que esta vía aun es considerada importante para el transporte de insumos es decir el paso de vehículos de carga pesada esta cuenta con un flujo de transito constante, lo que genera un desgaste en el pavimento flexible, a su vez se puede evidenciar la exposición del agregado de la carpeta asfáltica con el paso del tiempo esto puede generar una pérdida total del agregado e inicios de nuevas patologías en el pavimento, ocasionando que en un futuro esta vía no sea funcional, como bien se puede observar en la figura correspondiente a la abscisa k00+200-k00+205 de la inspección visual.

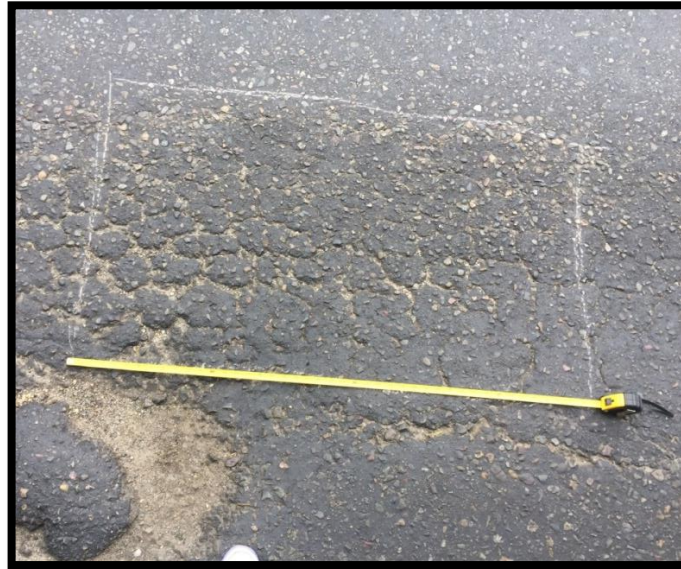
Figura 11-3 Piel de Cocodrilo (PC).  
Fuente: Propia, 2019.

- ✓ **Piel de cocodrilo (PC):** Esta vía al ser primaria presenta un alto flujo de vehículos, en su mayoría de carga pesada, generando mayores cargas en las capas del pavimento flexible, lo cual ocasiona que haya un aumento en los esfuerzos de tensión y deformaciones de la estructura del pavimento, principalmente esto se puede dar por la acción repetitiva de tránsito de vehículos pesados, esto causando unas fisuras longitudinales las cuales a través del tiempo se propagan y se interconectan formando la piel de cocodrilo. En la siguiente figura se puede evidenciar el comportamiento de esta falla en la abscisa k00+175-k00+180 del tramo estudiado.

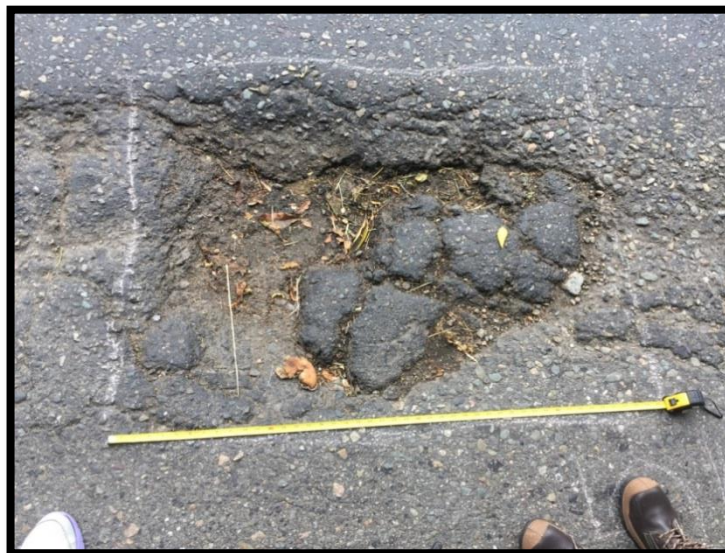
Figura 11-4 Bache (BCH).  
Fuente: Propia, 2019.

- ✓ Baches (BCH): Debido a que esta zona es montañosa, presenta cuerpos de agua (nacederos), lo cual puede generar que en algunos puntos de la vía se retenga agua y debido al tránsito constante y carga de los vehículos se presenten pequeñas fisuras en el pavimento que finalmente se convierten en baches. Sin embargo otro factor que genera esta falla en el pavimento pueden ser las fallas geológicas que se encuentra en esta zona, las cuales pueden generar una desestabilización de las capas del pavimento en especial de la subrasante. En la abscisa k00+175-k00+180, se puede observar el comportamiento de esta falla en la carpeta asfáltica.

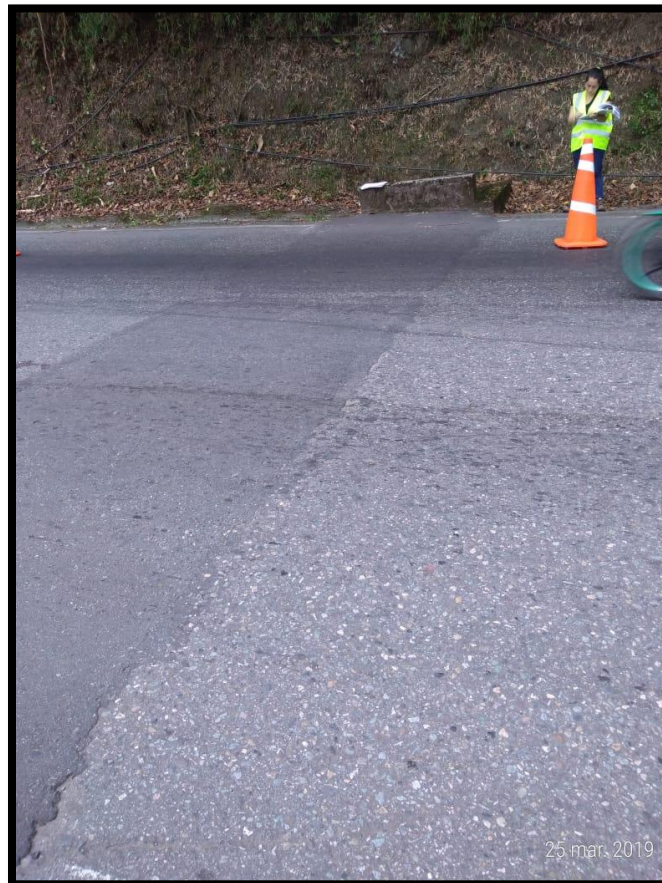
Figura 11-5 Parche (PCH).  
Fuente: Propia, 2019.

- ✓ Parche (PCH): Durante la visita de campo se observó la reparación en un tramo de la vía llamado parche, el cual consiste en reemplazar por un pavimento similar o diferente al que se encontraba anteriormente, en este tramo se presentaron fisuras en la junta del parche posiblemente causado por la mala ejecución en el momento de la rehabilitación como se puede observar en la figura correspondiente a la abscisa k00+590-k00+595 del tramo de estudio.

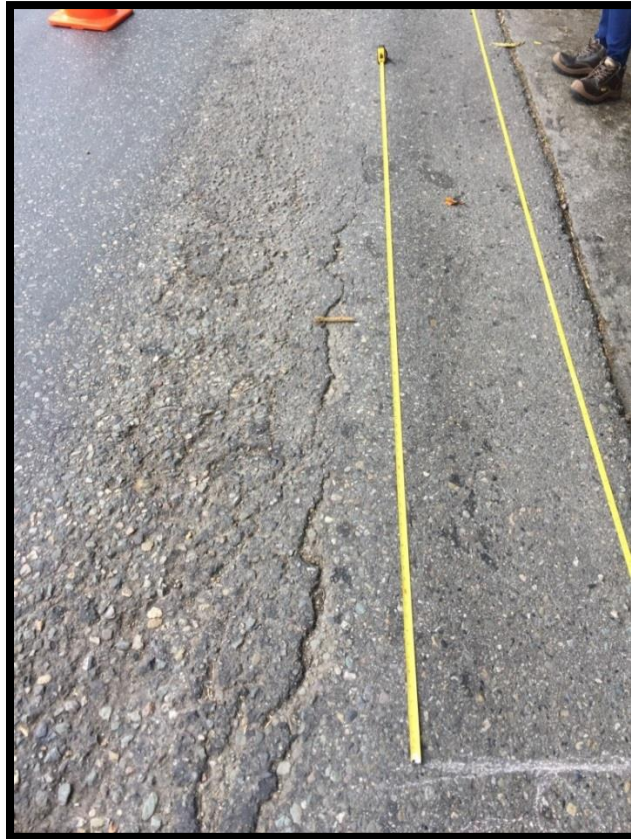
Figura 11-6 Fisura Longitudinal (FL).  
Fuente: Propia, 2019.

- ✓ Fisuras longitudinales (FL): Mediante la inspección visual se diagnosticó que las fisuras longitudinales se encuentran en el mismo sentido del tránsito, se dan cuando se supera los esfuerzos a tensión los cuales se determinan con un estudio previo para construcción de la estructura de pavimento, dando paso a que se generen estos daños por la carga que generan estos vehículos y el transito constante de estos en la carpeta asfáltica. En la figura de la abscisa k00+180-k00+185 se evidencia esta falla.

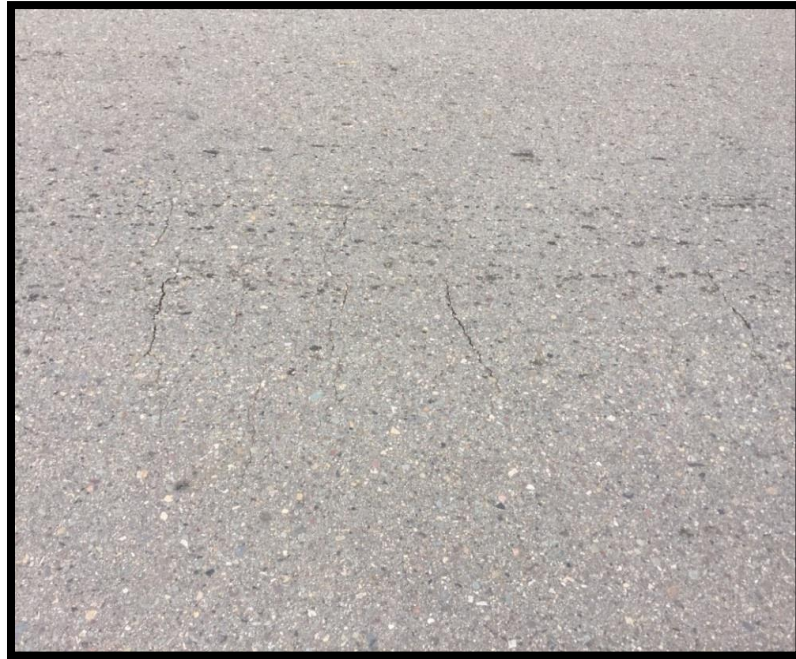
Figura 11-7 Fisura Transversal (FT).

- ✓ Fisuras transversales (FT): Estas fisuras se presentan en el pavimento de una manera transversal al tránsito de los vehículos, debido a que la zona de estudio tiene un terreno montañoso y a su vez cuenta con fallas geológicas esto puede generar que se presente un corte en el terreno debido a movimientos del suelo ocasionando la presencia de esta fisuras transversales. La inspección visual nos muestra que en la abscisa k00+750-k00+755 se presenta esta falla como se puede visualizar en la figura.

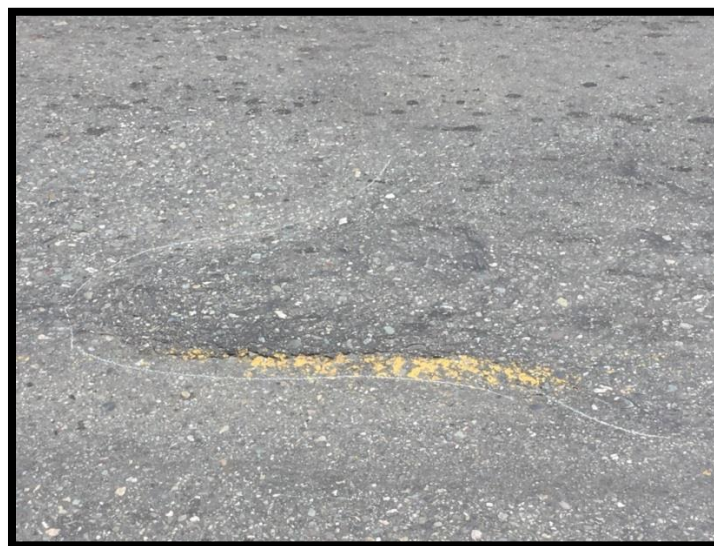
Figura 11-8 Abultamiento (AB)

- ✓ Abultamientos (AB): Debido a que el tramo de estudio se encuentra en un terreno montañoso y limita por el carril derecho (subida) con este, esta zona cuenta con afloramientos de agua, siendo este factor el posible causante de los abultamientos en el pavimento flexible ya que la filtración del agua en el suelo puede generar una expansión en el material de las capas del pavimento. La figura muestra el comportamiento de esta falla en la zona inspeccionada, la cual pertenece al tramo de la abscisa k00+810-k00+815.

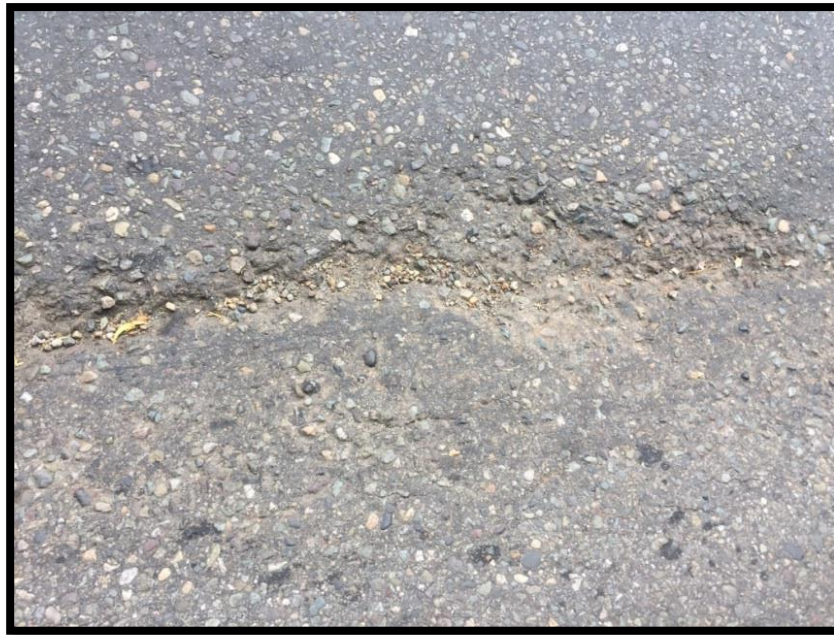
Figura 11-9 Descascaramiento (DC)

- ✓ Descascaramiento (DC): Esta capa es el desprendimiento de la carpeta asfáltica la cual se puede generar debido a un mal proceso de constructivo de la mezcla asfáltica, esto también se da cuando la carpeta asfáltica presenta un espesor insuficiente y a su vez no es muy impermeable permitiendo que el agua se filtre por la carpeta asfáltica generando pérdida de material. En la abscisa k00+170-k00+175 se logró evidenciar esta falla, como se puede observar en la figura.
