PASANTIA EN LA SECRETARIA DE INFRAESTRUCTURA EN LA ALCALDIA DE  
SOGAMOSO, BOYACÁ

ZAIRA GHERALDYNE PINZÓN VEGA

UNIVERSIDAD SANTO TOMÁS SECCIONAL TUNJA  
FACULTAD DE INGENIERÍA CIVIL  
TUNJA  
2024

Pasantía para obtener el título de Ingeniero Civil

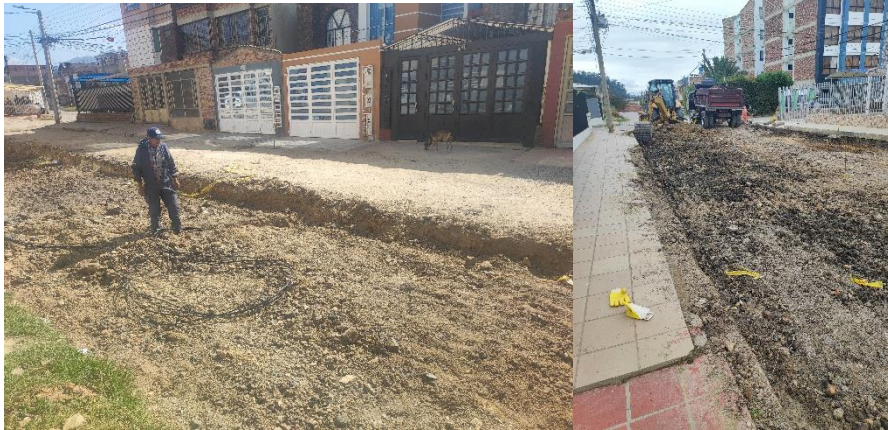
Figura 8 Excavación hasta subrasante

Se realizó la excavación hasta llegar al nivel de la subrasante donde se retiran aproximadamente 40 cm desde la vía antigua, por medio del uso de retroexcavadora junto a excavaciones manuales, todo esto con el fin de obtener el espesor adecuado

para el diseño del pavimento, buscando tener una adecuada estabilidad, durabilidad de la vía y a su vez un removimiento de material orgánico.

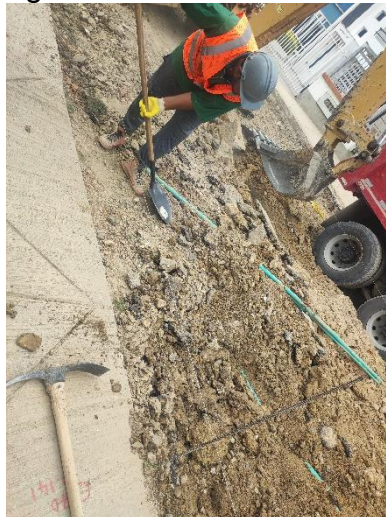
Figura 9 Excavación manual

Se llevaron a cabo apiques, zanjas en lugares donde no fue posible la intervención mecánica para determinar la ubicación de las redes de alcantarillado, tubería de sumideros, acometidas, gas y agua. Con el fin de evitar una posible rotura de la tubería, daños y retrasos en la obra asociados.

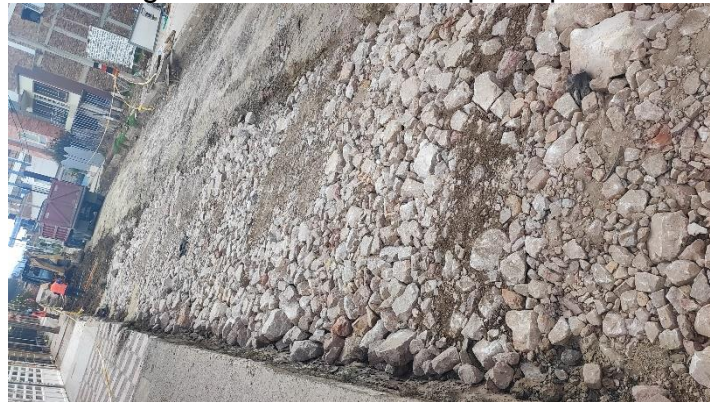
Figura 10 Conformación pedraplén

Se realiza la conformación de la capa de pedraplén en el tramo oriental que se comprende desde la calle 2 hasta la calle 2a aproximadamente 2.8m de ancho mediante la disposición adecuada del material piedra rajón, mediante la retroexcavadora, garantizando la estabilidad y durabilidad de la vía con el tiempo soportan tanto los agentes detonantes ya que se encuentra un material orgánico arcilloso, mejorándolo y convirtiéndolo en una base estable y resistente del suelo subyacente para el soporte de la vía. Esta etapa consistió en la excavación del terreno aproximadamente 30 centímetros desde el nivel de las capas de diseño del pavimento, acondicionamiento del terreno base, la instalación, compactación y sellamiento del pedraplén formando una capa sólida y resistente que sirve como base de soporte para la vía, permitiendo un mejoramiento del terreno y de la vía evitando futuros fallos en la vía.

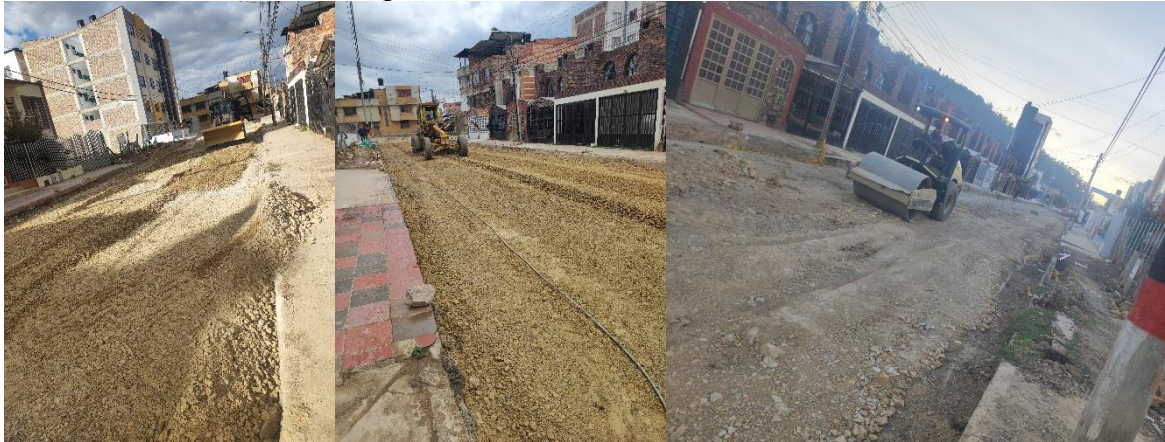
Figura 11 Conformación sub base

Se dio inicio a la conformación de la capa de sub base a través de la colocación, y esparcimiento de un material granular grueso sobre la capa de pedraplén, se compacta y se obtiene un espesor en la capa de diseño de 15 centímetros, manteniendo una superficie uniforme, nivelada y con bombeo como cimiento para la capa superior, la base. Se obtiene una adecuada transición entre la subrasante y la base, siendo resistente a la erosión, pero con una disminución de los sobre costos del espesor de la base, manteniendo una excelente resistencia y estabilidad de la vía. Se comprobó el espesor del diseño, cumpliendo con los requisitos dispuestos en el artículo 320 del INVIAS.

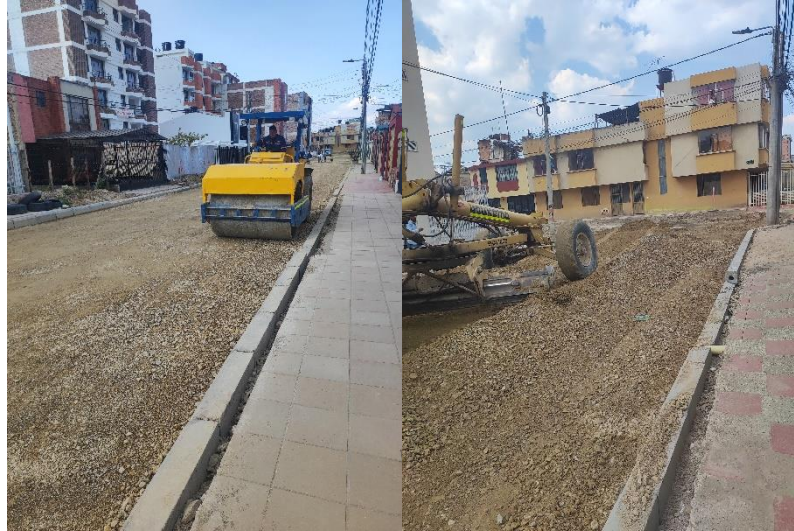
Figura 12 Conformación base

Se da inicio a la conformación de la capa de base buscando un espesor en la capa de diseño de 15 cm, esparcido con motoniveladora buscando mantener una superficie uniforme, nivelada y con bombeo como cimiento para la capa posterior la cual es la carpeta asfáltica, esta actividad consistió en la instalación y compactación de material granular más fino, sobre la capa de sub base. Esta capa tenía como objetivo proporcionar mayor resistencia, mejor compactación y un apoyo uniforme a el pavimento, sirviendo de transición entre la base y la carpeta asfáltica, mejorando la estabilidad y resistencia de la vía, en base a INVIAS art. 330 se comprobó el espesor de diseño cumpla con los requisitos.

INVIAS	GRANULARES	INVIAS	DISEÑO	VALIDACIÓN
Art. 320	SUB BASE	100 mm > 200 mm	150 mm	CUMPLE
Art. 330	BASE	100 mm > 200 mm	150 mm	CUMPLE

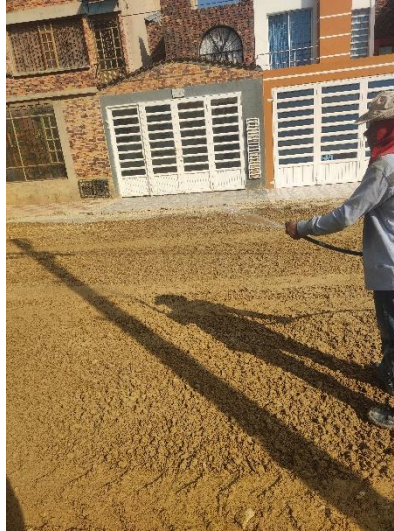
Figura 13 Riego

En las etapas de conformación de la capa de sub base y base se realizó el roció de las mismas hasta obtener el nivel de humedad adecuado, a través del riego controlado de agua, encontrando la forma óptima de compactar, mezclar y adherir los distintos materiales granulares.

Este proceso se realizó progresivamente, con el fin de no generar excesos de humedad que perjudiquen la estabilidad y durabilidad de la vía.

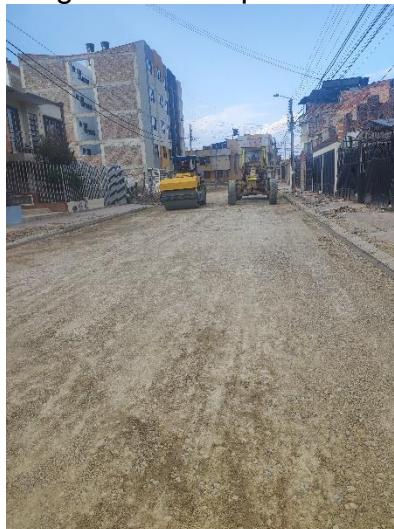
Figura 14 Compactación

Se realizó la compactación de la capa de pedraplén, base y sub base mediante el uso de un vibro compactador y la rana para los bordes. Se garantiza la estabilidad y sellamiento para evitar futuras grietas o infiltraciones del agua, garantizando la resistencia y durabilidad del material compactado aumentando su densidad.

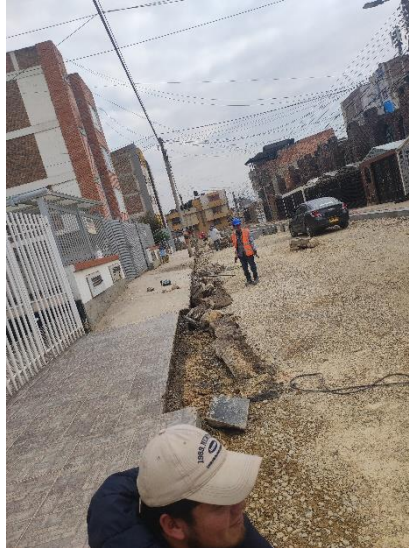
Figura 15 Demolición y corte

Se realizó el corte de andenes, excavación y demolición de bordillos existentes para su posterior reemplazo.

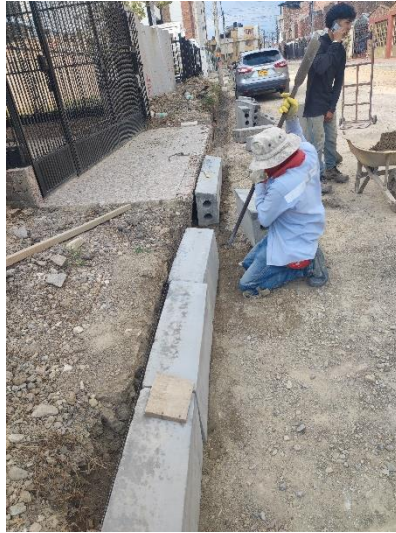
Figura 16 Bordillo

Se efectuó la instalación y excavación de bordillos A10 y A85 bajo rampa a ambos costados de la vía, con una longitud aproximada de 260 metros lineales de bordillos, de igual forma se realizaron los andenes en concreto estriado de aproximadamente 40 centímetros de ancho, con colocación de malla en la parte inferior del concreto estriado y en andenes que no están conformados, construyéndose totalmente.

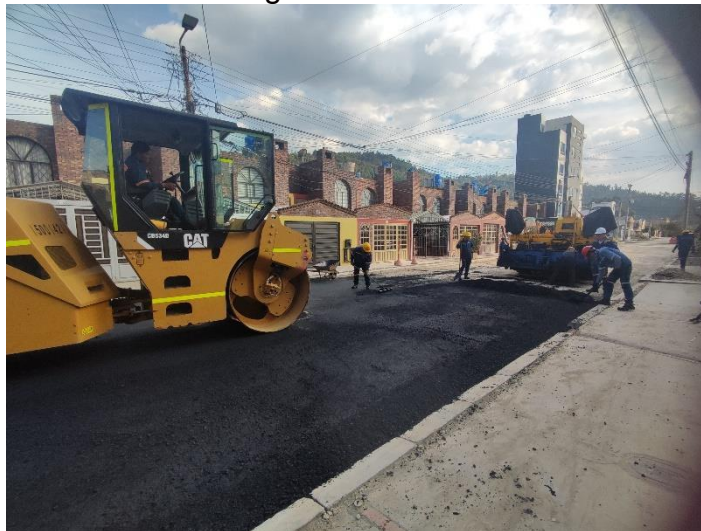
Figura 17 Asfalto

Se llevó a cabo la instalación de la carpeta asfáltica. Donde primero se aplicó una emulsión y luego una MDC-19 (mezcla densa caliente) con un tamaño máximo de agregado de 3/4 es decir 19 milímetros y una capa de 8 centímetros, donde se hizo uso de maquinaria como volquetas, asfaltadora finisher, compactador y sellador a 5 llantas.

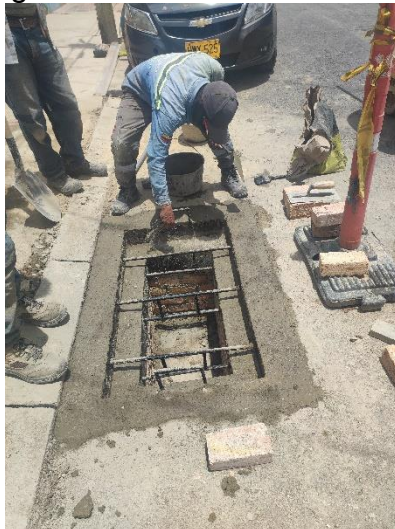
Figura 18 Instalación sumidero

Se realizó el corte y conformación del sumidero tipo cooservicios con formaleta y cajeo en ladrillo.

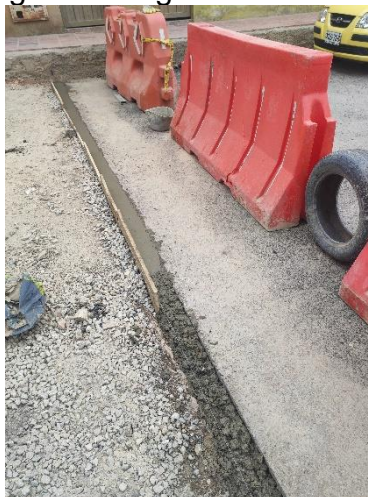
Figura 19 Viga confinamiento

Se construyó una viga de confinamiento entre el asfalto y una vía en afirmado, para confinar el material de afirmado, siendo una dilatación en la bocacalle, con aproximadamente 12 cm profundidad, 12 cm ancho y 9.20 m largo.

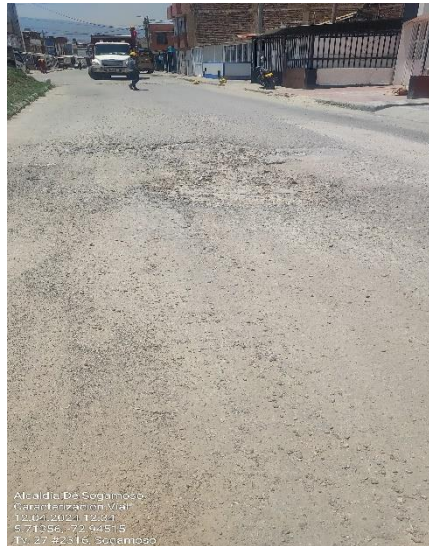
Figura 20 Reconocimiento malla vial por zonas

Se realizó el reconocimiento del estado de la malla vial de Sogamoso de la zona 4 y zona 3 por medio de imágenes georreferenciadas tomadas en campo en base a su estado, longitud, ancho, tramo, sub tramo, superficie de rodadura, observando donde se necesita una rehabilitación inmediata o re parcheo.

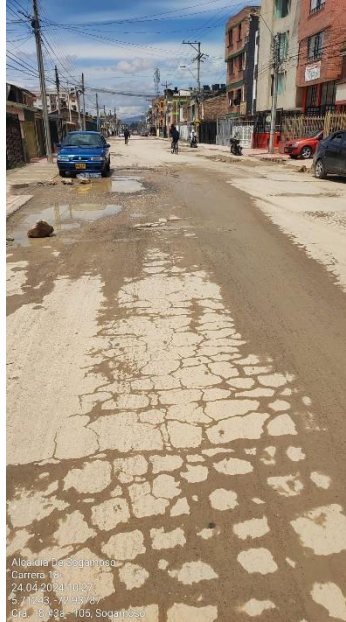
Figura 21 Cra 18 georreferenciada

Se realizó la caracterización de la vía principal carrera 18, tomando en cuenta el método VIZIR explícito en el v1 de INVIAS, es un método para la evaluación del grado del deterioro del pavimento, en el cual el grado de deterioro se mide en bueno, regular y malo, visualizando si hay necesidad de una rehabilitación inmediata o un re parcheo dependiendo del tipo de daño ya sea funcional o estructural, donde de acuerdo con el método se establece el porcentaje de área afectado, por medio de la cinta métrica para sus respectivas mediciones y formatos, realizando una clasificación por medio del método VIZIR especificado en el INVIAS (Instituto Nacional de Vías) en su manual de mantenimiento de carreteras volumen 1 para la óptima determinación del índice de la condición del pavimento (PCI); Se aplicó en este caso a pavimento flexible tipo asfalto y a pavimento rígido tipo concreto, se usaron implementos como flexómetro, cinta métrica y GPS para el levantamiento y medición de los deterioros observados.

Se llevó a cabo en la ciudad de Sogamoso, Boyacá, en la vía principal de tráfico pesado de la carrera 18 con calle 11 a la calle 3; se buscó cualquier indicio de deterioro y daño observando el estado característico de la vía, se encontró un deterioro mayor en el costado occidental y un deterioro regular en el costado oriental, haciendo énfasis en la urgencia de hacer reparaciones en la malla vial por deterioros estructurales o de funcionamiento descritos, con el fin de preservar la durabilidad e integridad de las vías con una longitud total de 900 metros, alrededor de 10 cuadras y de forma consiguiente facilitar la movilidad de cada uno de los actores viales involucrados, mejorando su calidad de vida.

Cra 18 entre calle 7 a calle 6- costado oriental	80 metros	BIEN
Cra 18 entre calle 6 a calle 5- costado oriental	120 metros	BIEN
Cra 18 entre calle 11 a calle 10-costado oriental	100 metros	REGULAR
Cra 18 entre calle 10 a calle 9- costado oriental	70 metros	REGULAR
Cra 18 entre calle 7 <sup>a</sup> a calle 7- costado oriental	100 metros	REGULAR
Cra 18 entre calle 3 <sup>a</sup> a calle 3	90 metros	REGULAR
Cra 18 entre calle 7 a calle 7 <sup>a</sup> -costado occidental	100 metros	REGULAR
Cra 18 entre calle 7 <sup>a</sup> a calle 7c-costado occidental	50 metros	REGULAR
Cra 18 entre calle 7c a calle 8- costado occidental	60 metros	REGULAR
OCra 18 entre calle 8 a calle 9- costado occidental	105 metros	REGULAR
Cra 18 entre calle 9 a calle 10- costado occidental	70 metros	REGULAR

Cra 18 entre calle 10 a calle 11- costado occidental	100 metros	REGULAR
Cra 18 entre calle 5 a calle 3 <sup>a</sup> - costado oriental	90 metros	MAL
Cra 18 entre calle 5 a calle 6- costado occidental	120 metros	MAL
Cra 18 entre calle 6 a calle 7- costado occidental	80 metros	MAL

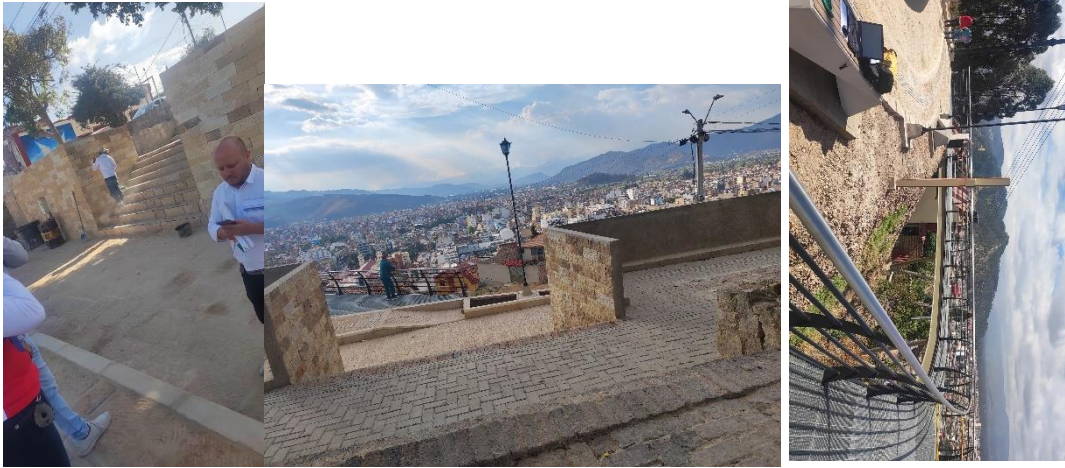
Figura 22 Santa Bárbara

Se realizó la visita de obra con el DPS (departamento de prosperidad social) a la obra del mirador de santa Bárbara con el objetivo de verificar las cantidades de obra ejecutadas con respecto a las condiciones contractuales del contrato por medio de la cinta métrica.
