## REGISTRO FOTOGRFICO

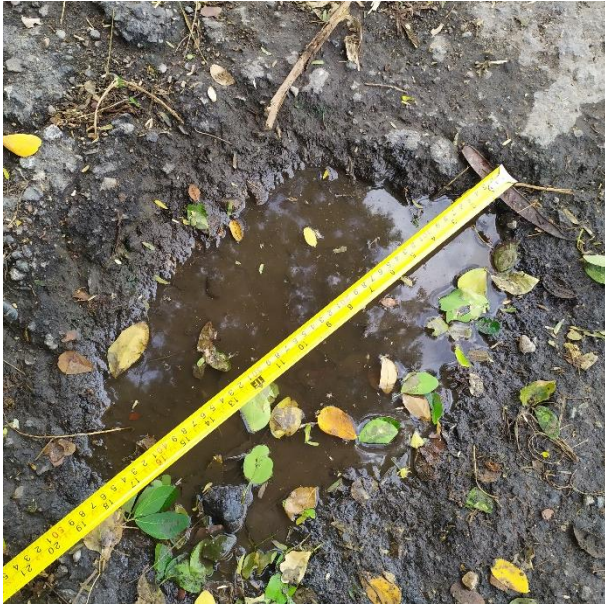
**Foto N° 1.** Descascaramiento con nivel de severidad medio, encontrado en el tramo K0+000 – K0+0100. Sentido Coello -Espinal.

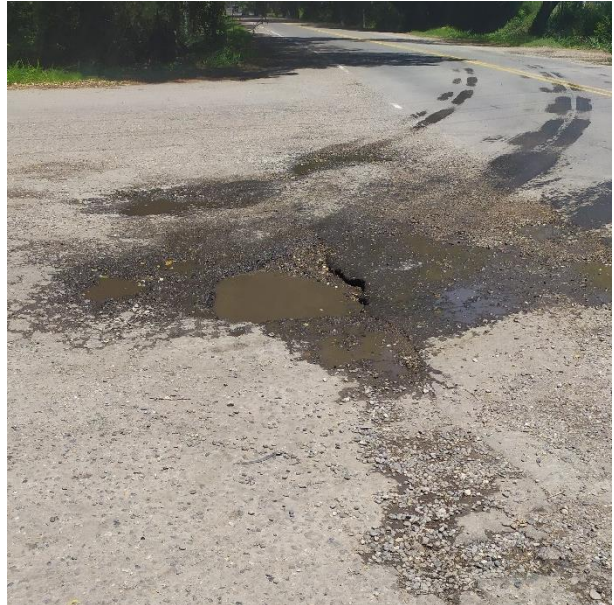
**Foto N° 2.** Ojos de pescado con nivel de severidad Alto, encontrado en el tramo K0+000 – K0+0100. Sentido Espinal – Coello.

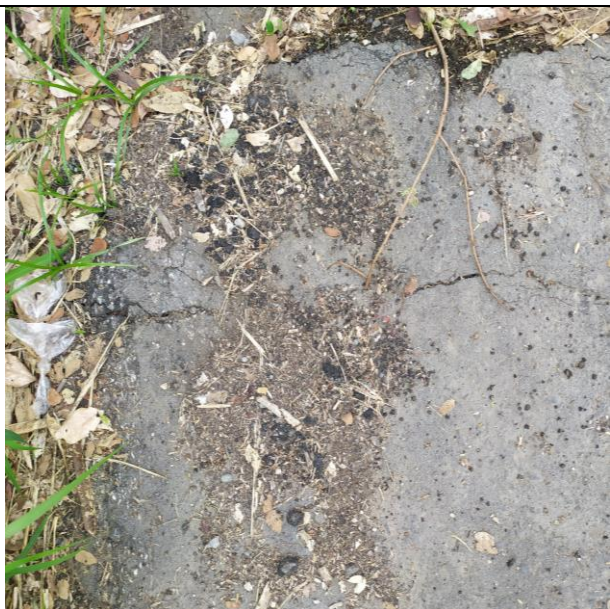
**Foto N° 5.** Fisura transversal con nivel de severidad bajo, encontrado en el tramo K0+000 – K0+0100. Sentido Coello -Espinal

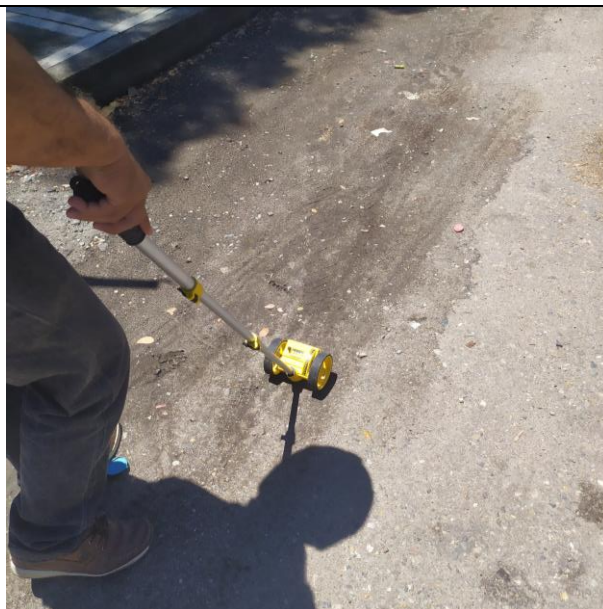
**Foto N° 6.** Desprendimiento del borde con nivel de severidad medio, encontrado en el tramo K0+000 – K0+0100. Sentido Espinal – Coello.

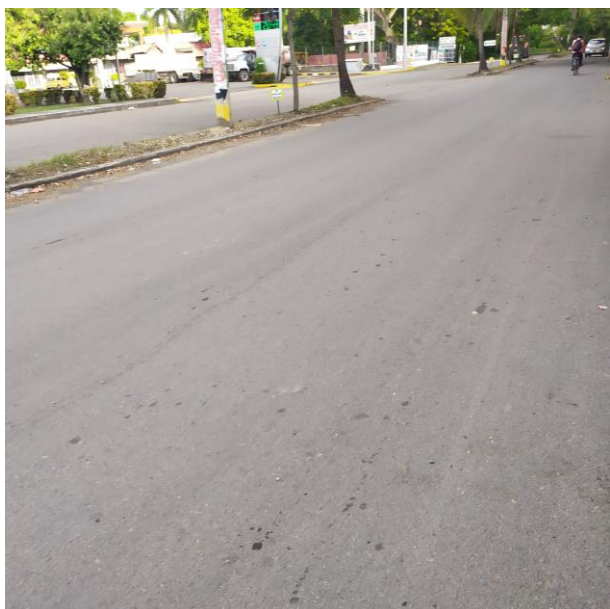
**Foto N° 7.** Perdida de ligante con nivel de severidad bajo, encontrado en el tramo K0+000 – K0+0100. Sentido Coello -Espinal

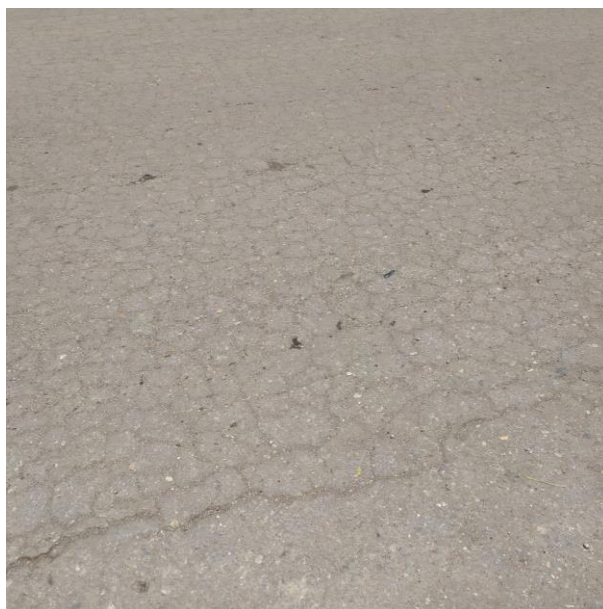
**Foto N° 8.** Fisuras piel de cocodrilo con nivel de severidad medio, encontrado en el tramo K0+000 – K0+0100. Sentido Espinal – Coello

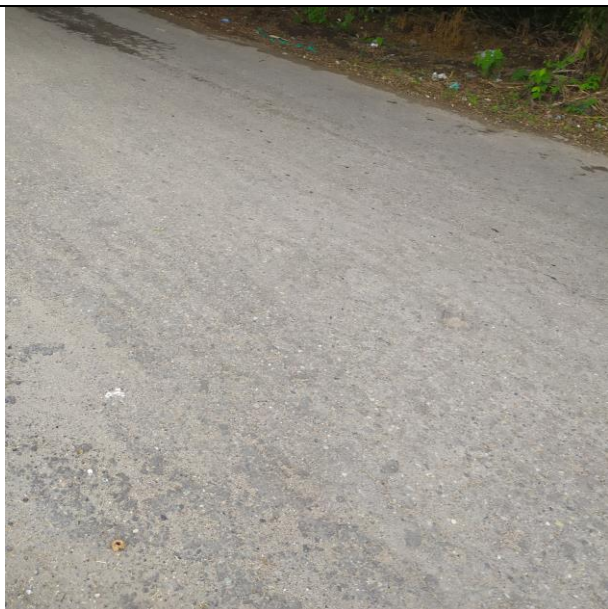
**Foto N° 9.** Perdida de ligante con nivel de severidad alto, encontrado en el tramo K0+000 – K0+0100. Sentido Coello -Espinal

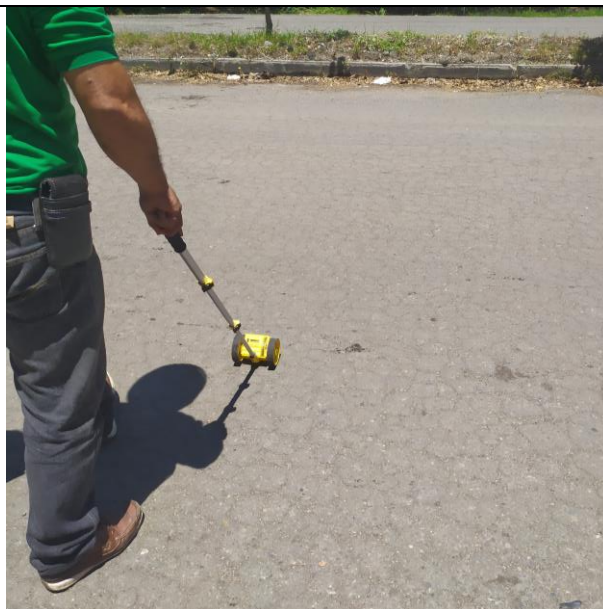
**Foto N° 10.** Fisuras piel de cocodrilo con nivel de severidad medio, encontrado en el tramo K0+000 – K0+0100. Sentido Espinal – Coello

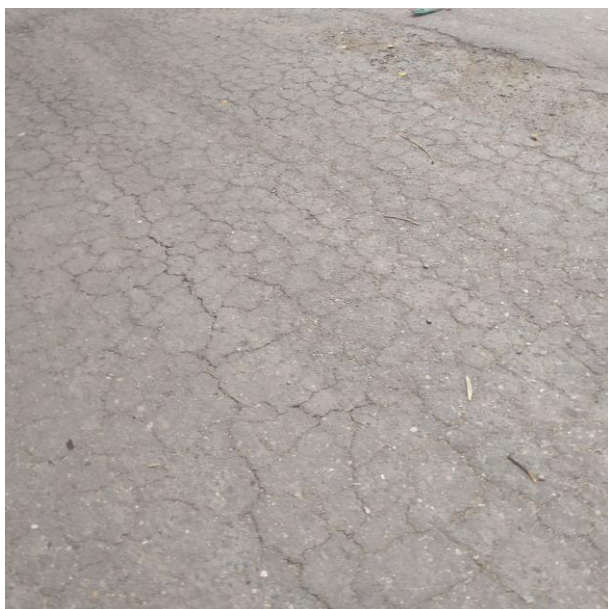
**Foto N° 7.** Fisuras piel de cocodrilo con nivel de severidad alto, encontrado en el tramo K0+000 – K0+0100. Sentido Coello -Espinal

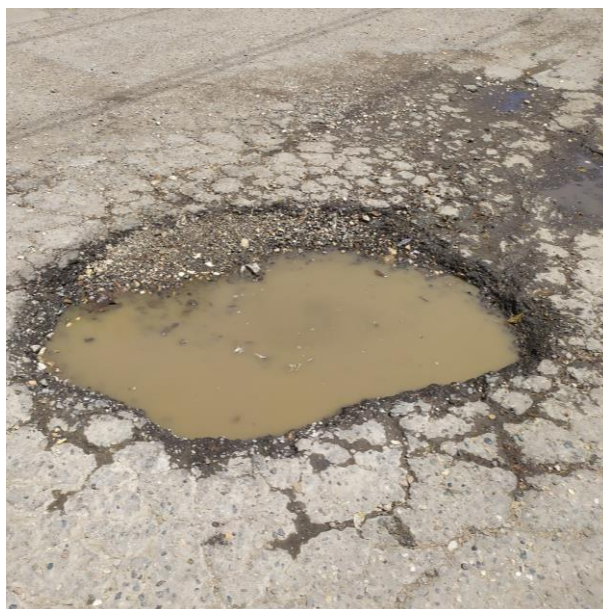
**Foto N° 8.** Ojo de pescado con nivel de severidad alto, encontrado en el tramo K0+000 – K0+0100. Sentido Espinal – Coello.

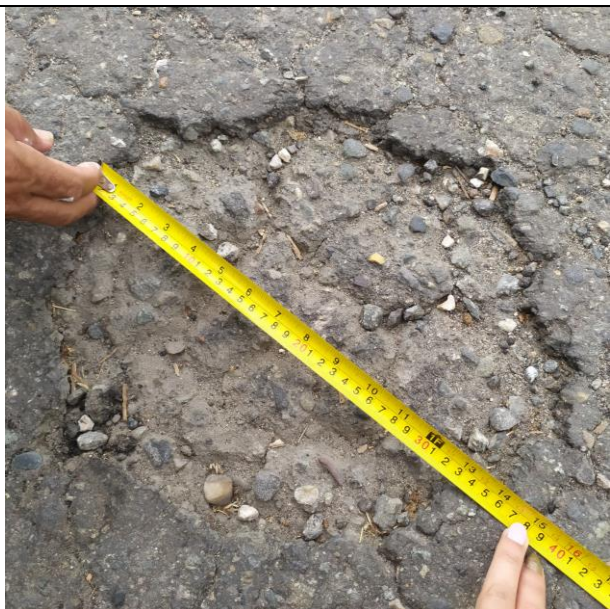
**Foto N° 9.** Descascaramiento con nivel de severidad medio, encontrado en el tramo K0+000 – K0+0100. Sentido Coello -Espinal.

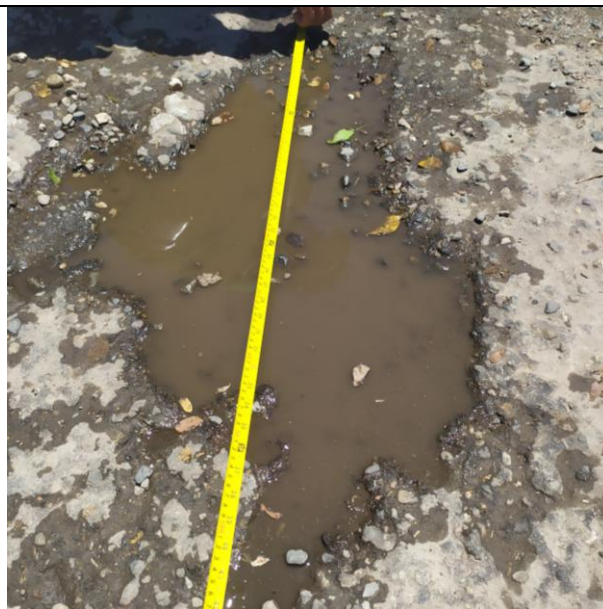
**Foto N° 10.** Descascaramiento con nivel de severidad alto, encontrado en el tramo K0+000 – K0+0100. Sentido Espinal – Coello.

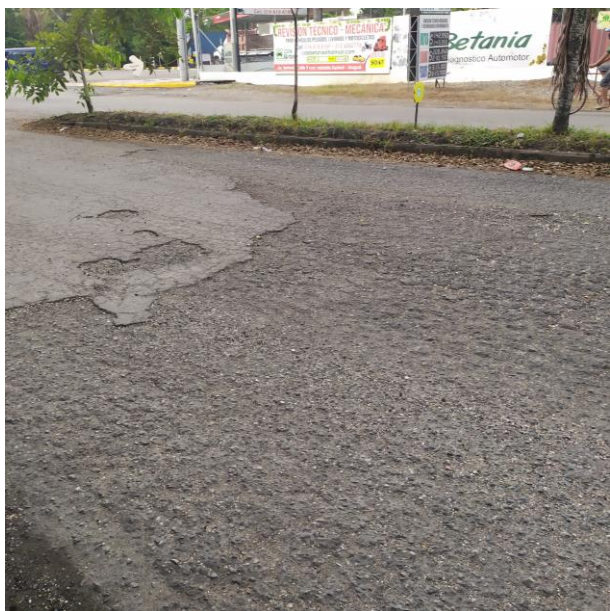
**Foto N° 11.** Descascaramiento con nivel de severidad alto, encontrado en el tramo K0+0100 – K0+0200. Sentido Coello -Espinal.

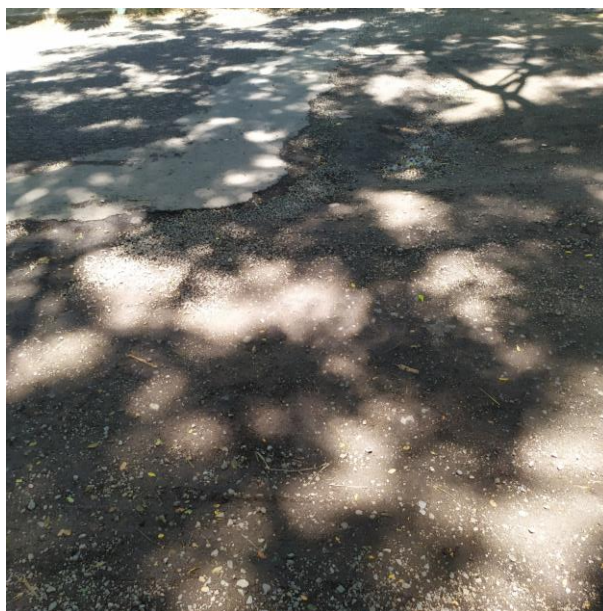
**Foto N° 12.** Perdida de agregado con nivel de severidad alto, con evolución a pérdida de capa de rodadura, encontrado en el tramo K0+0100 – K0+0200. Sentido Espinal – Coello.

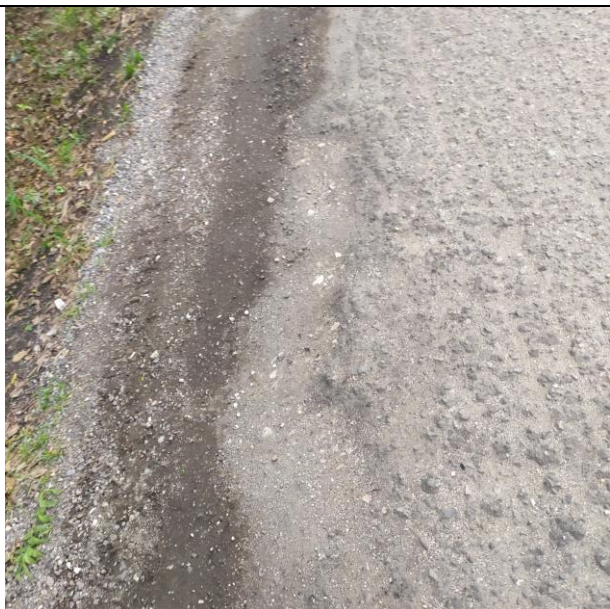
**Foto N° 13.** Desprendimiento de borde con nivel de severidad alto, encontrado en el tramo K0+0100 – K0+0200. Sentido Coello -Espinal.

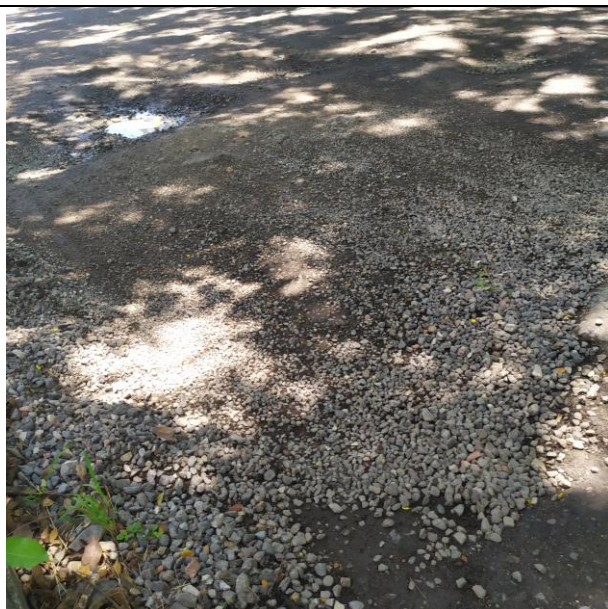
**Foto N° 14.** Perdida de capa de rodadura, encontrado en el tramo K0+0100 – K0+0200. Sentido Espinal – Coello.

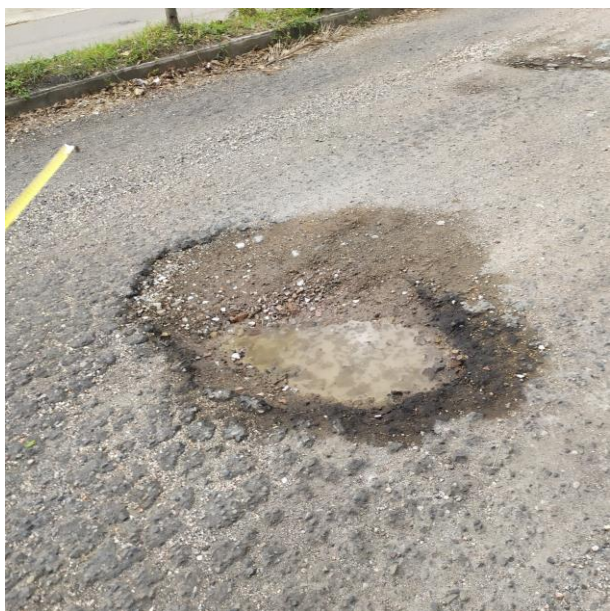
**Foto N° 15.** Ojo de pescado con nivel de severidad alto, encontrado en el tramo K0+0100 – K0+0200. Sentido Coello -Espinal.

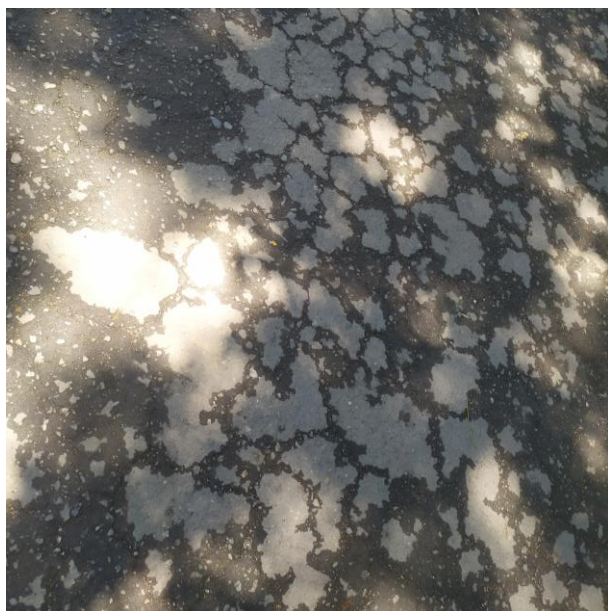
**Foto N° 16.** Fisuras piel de cocodrilo con nivel de severidad alto, encontrado en el tramo K0+0100 – K0+0200. Sentido Espinal – Coello.

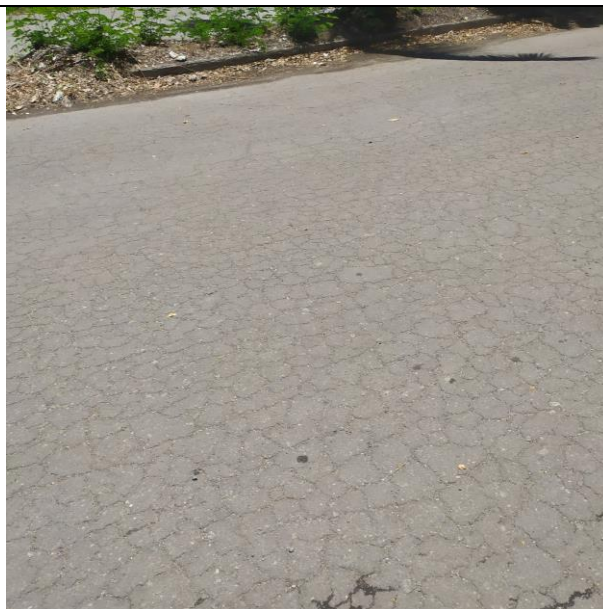
**Foto N° 18.** Fisuras piel de cocodrilo con nivel de severidad alto, encontrado en el tramo K0+0100 – K0+0200. Sentido Espinal – Coello.

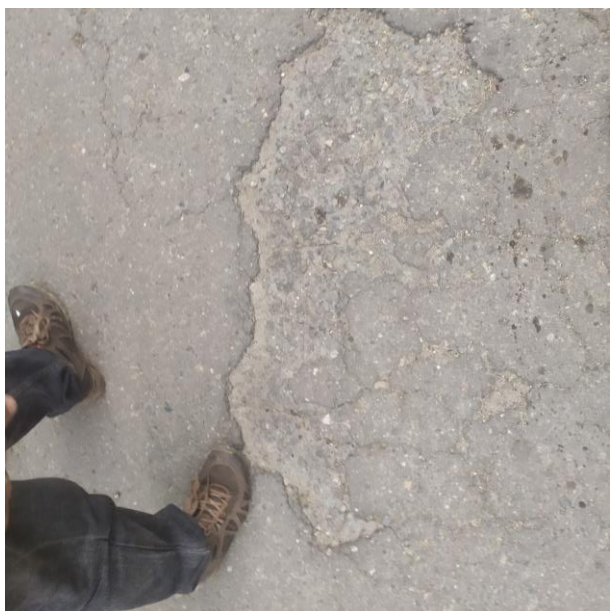
**Foto N° 19.** Descascaramiento del pavimento encontrado en el tramo K0+0100 – K0+0200. Sentido Coello -Espinal.

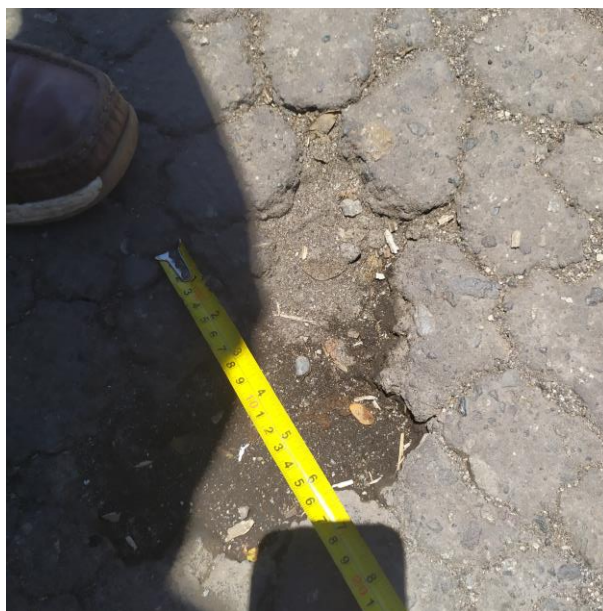
**Foto N° 20.** Desprendimiento del pavimento como evolución de fisuras piel de cocodrilo, encontrado en el tramo K0+0100 – K0+0200. Sentido Espinal – Coello.

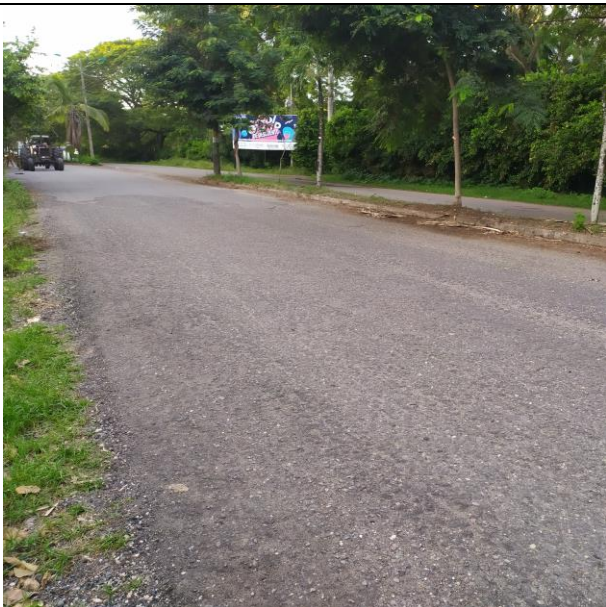
**Foto N° 21.** Perdida de agregado encontrado en el tramo K0+0200 – K0+0300. Sentido Coello - Espinal.

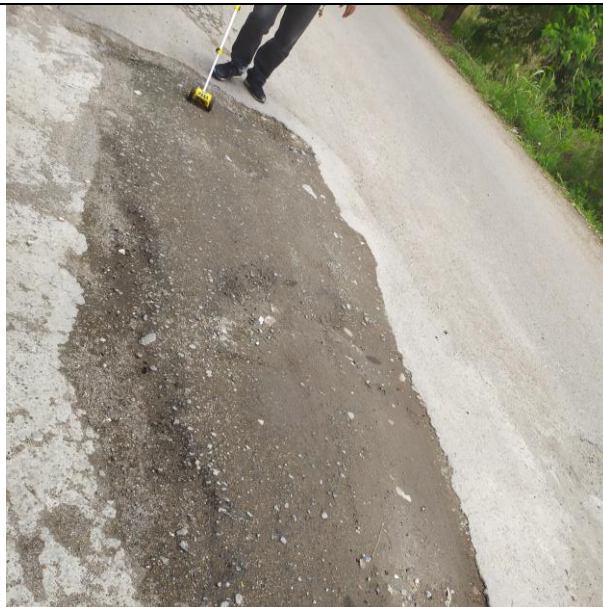
**Foto N° 22.** Desintegración de la capa de rodadura encontrado en el tramo K0+0200 – K0+0300. Sentido Espinal- Coello.

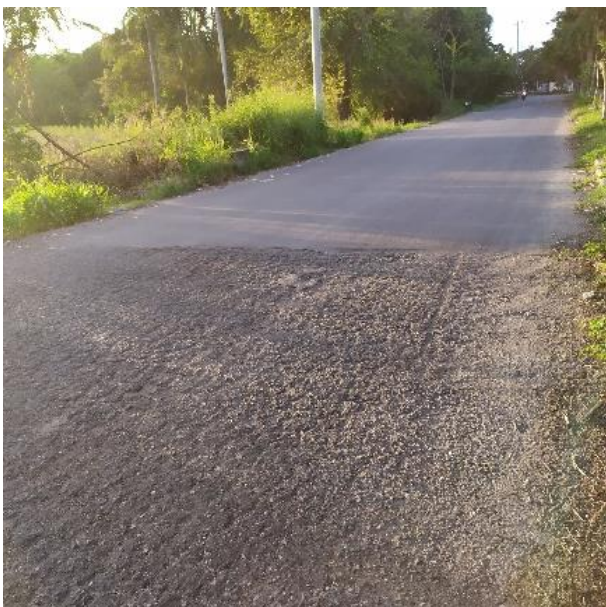
**Foto N° 23.** Perdida de agregado junto a tramo con reconstrucción de pavimento encontrado en el tramo K0+0200 – K0+0300. Sentido Coello -Espinal.

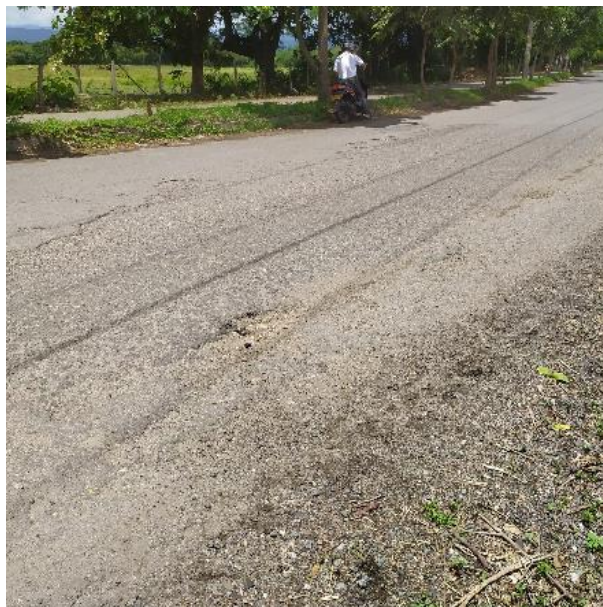
**Foto N° 24.** Perdida de agregado encontrado en el tramo K0+0200 – K0+0300. Sentido Espinal- Coello.

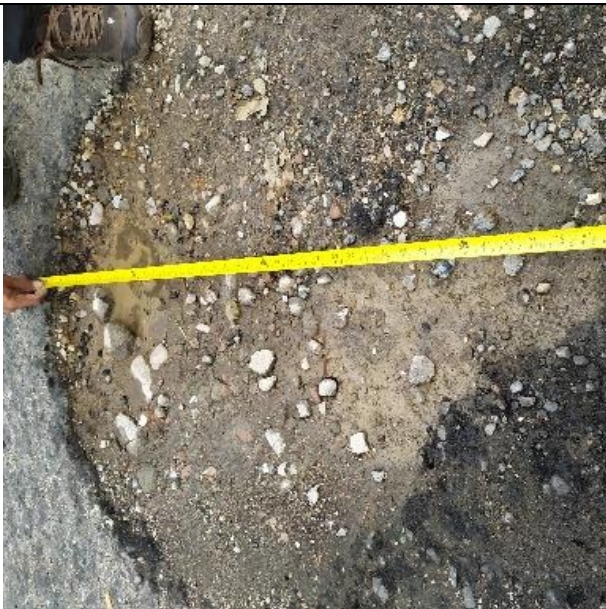
**Foto N° 25.** Ojo de pescado con alto grado de severidad encontrado en el tramo K0+0200 – K0+0300. Sentido Coello -Espinal.

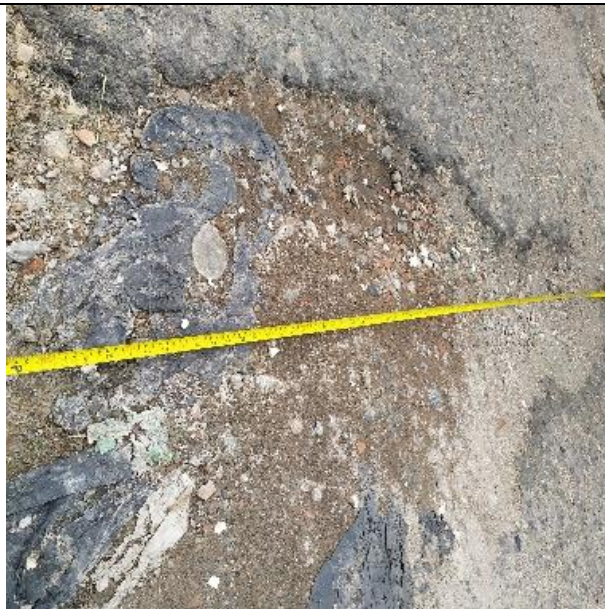
**Foto N° 26.** Ojo de pescado con alto grado de severidad encontrado en el tramo K0+0200 – K0+0300. Sentido Espinal- Coello..

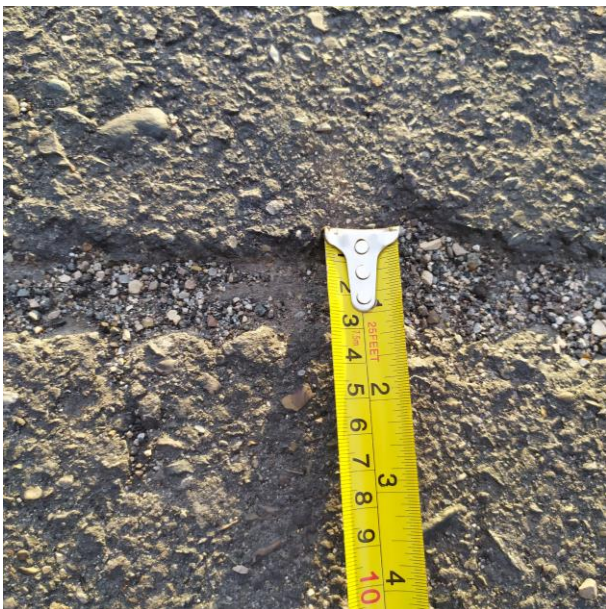
**Foto N° 27.** Erosión del pavimento causada por fricción con una profundidad aproximada de 0.5 Cm, encontrado en el tramo K0+0200 – K0+0300. Sentido Coello -Espinal.

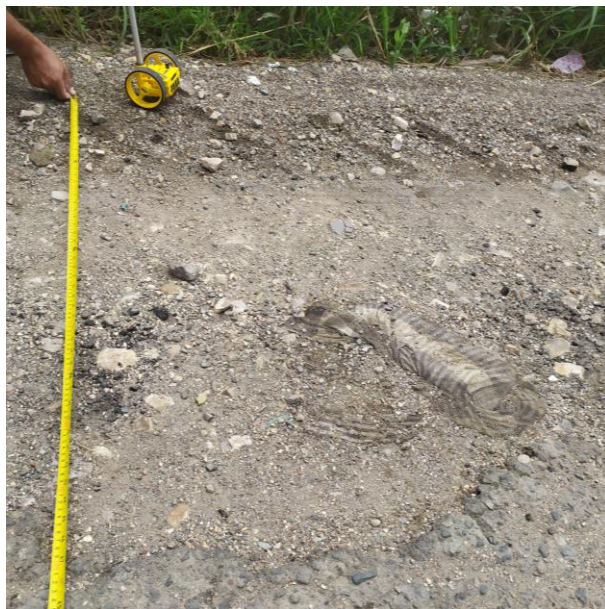
**Foto N° 28.** Desintegración del borde del pavimento encontrado en el tramo K0+0200 – K0+0300. Sentido Espinal- Coello.

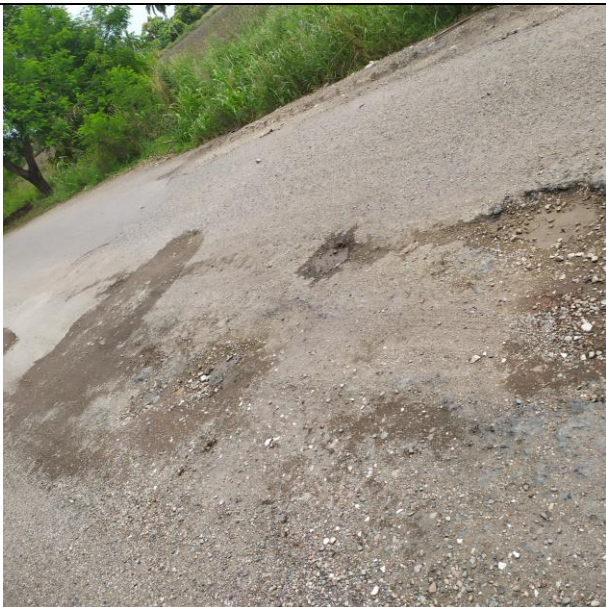
**Foto N° 29.** Ojos de pescado y pérdida de agregado encontrado en el tramo K0+0200 – K0+0300. Sentido Coello -Espinal.

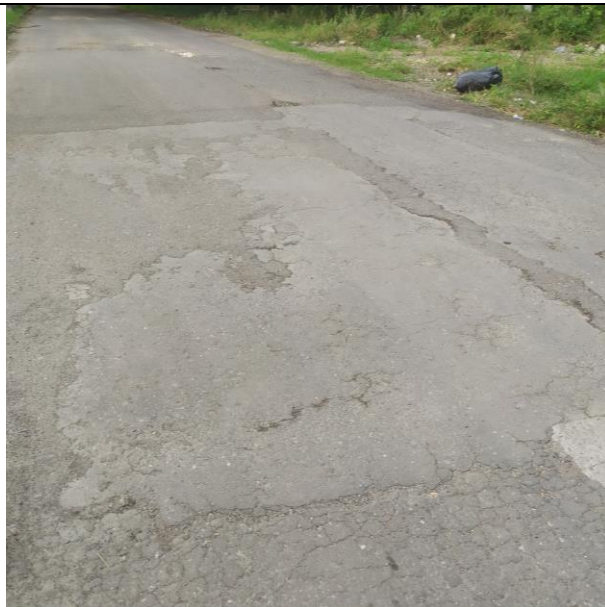
**Foto N° 30.** Descascaramiento de pavimento encontrado en el tramo K0+0200 – K0+0300. Sentido Espinal - Coello

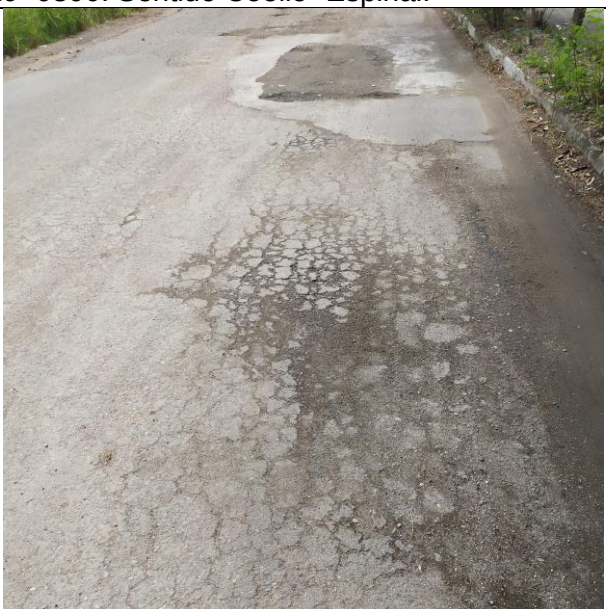
**Foto N° 29.** Fisuras piel de cocodrilo con inicios de pérdida de agregado encontrado en el tramo K0+0300 – K0+0400. Sentido Coello -Espinal.

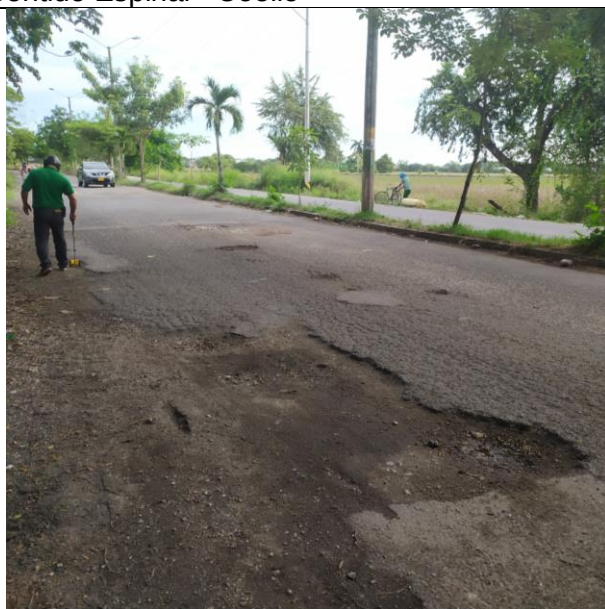
**Foto N° 30.** Desintegración del borde del pavimento que se extiende más de 1 metro hacia la vía encontrado en el tramo K0+0300 – K0+0400. Sentido Espinal- Coello.

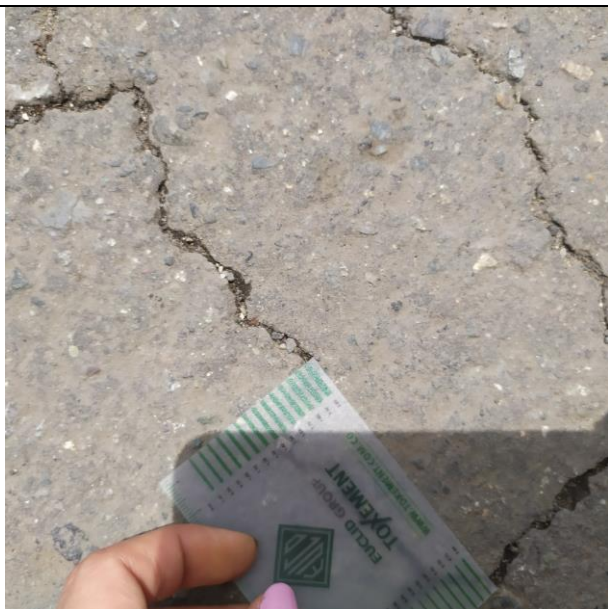
**Foto N° 31.** Acercamiento a fisuras piel de cocodrilo encontrado en el tramo K0+0300 – K0+0400. Sentido Coello -Espinal.

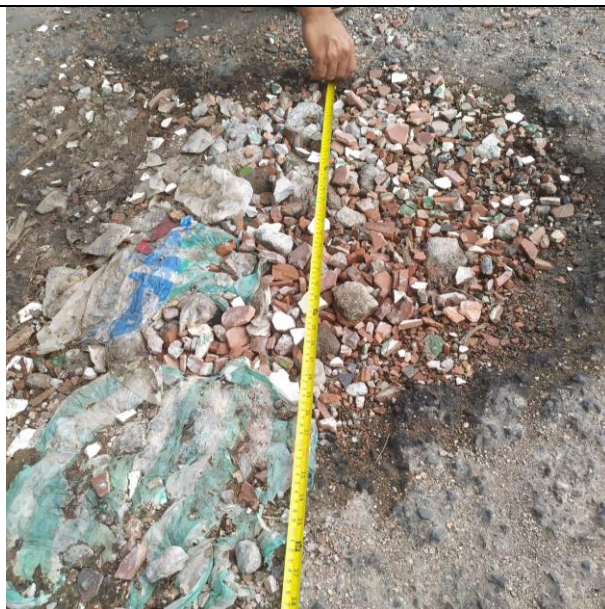
**Foto N° 32.** Ojo de pescado con presencia de escombros, encontrado en el tramo K0+0300 – K0+0400. Sentido Espinal- Coello.

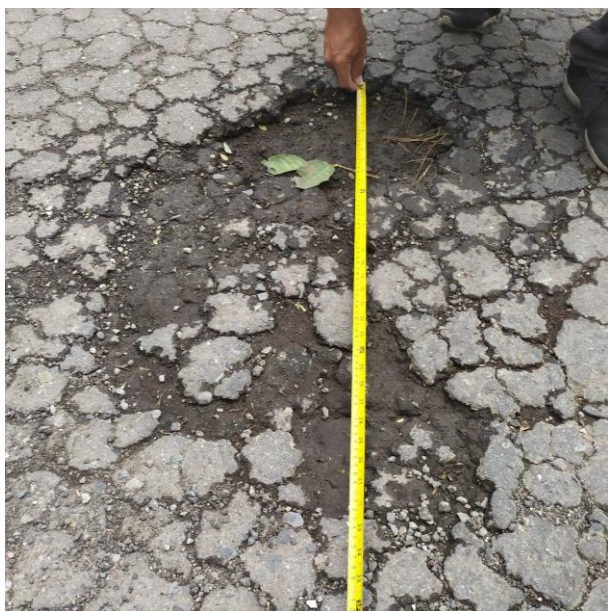
**Foto N° 33.** Fisuras piel de cocodrilo y formación de ojos de pescado como evolución de FPC encontrado en el tramo K0+0300 – K0+0400. Sentido Coello -Espinal.

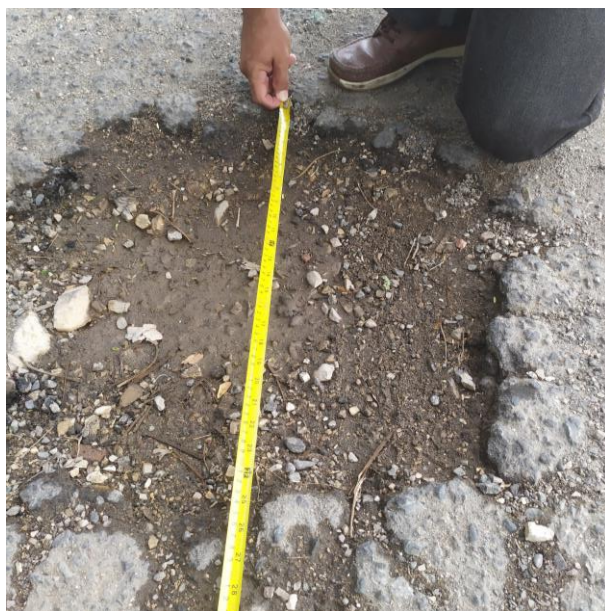
**Foto N° 34.** Ojo de pescado encontrado en el tramo K0+0300 – K0+0400. Sentido Espinal- Coello.

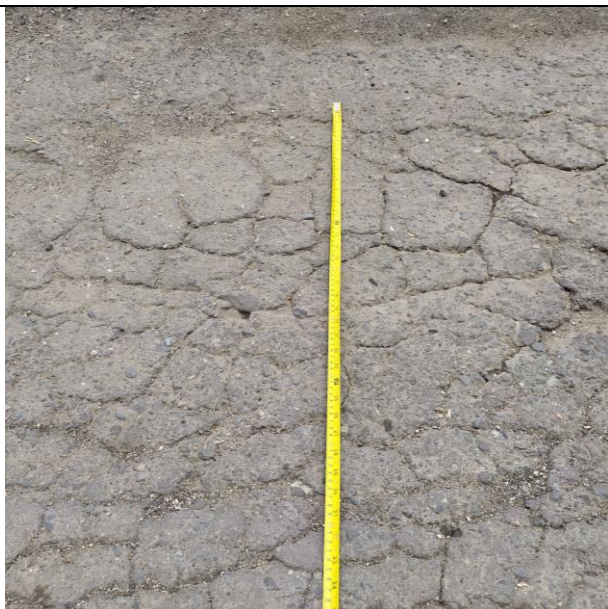
**Foto N° 35.** Fisuras piel de cocodrilo con ligeras ondulaciones del pavimento encontrado en el tramo K0+0300 – K0+0400. Sentido Coello -Espinal.

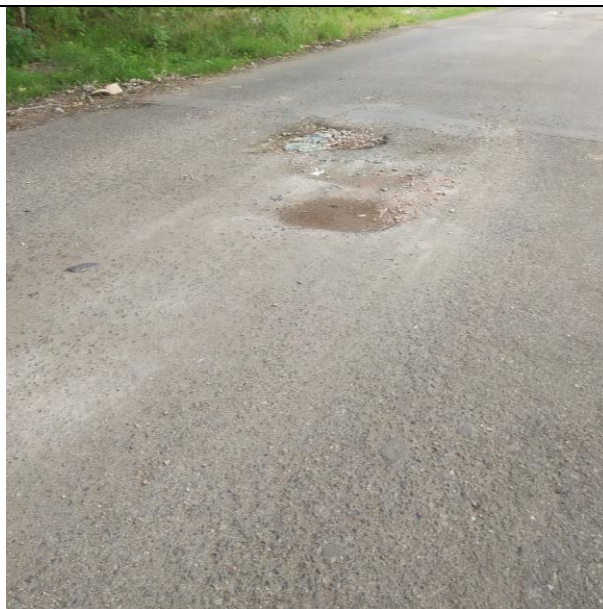
**Foto N° 36.** Ojo de pescado encontrado en el tramo K0+0300 – K0+0400. Sentido Espinal-Coello.

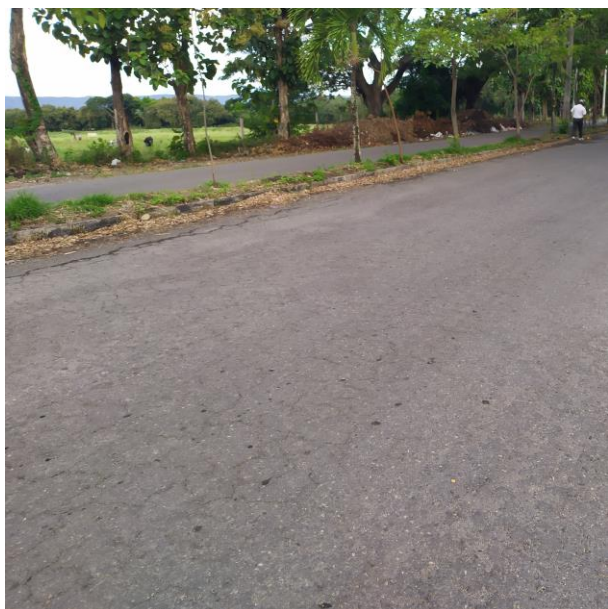
**Foto N° 37.** Fisuras piel de cocodrilo encontrado en el tramo K0+0400 – K0+0500. Sentido Coello -Espinal.

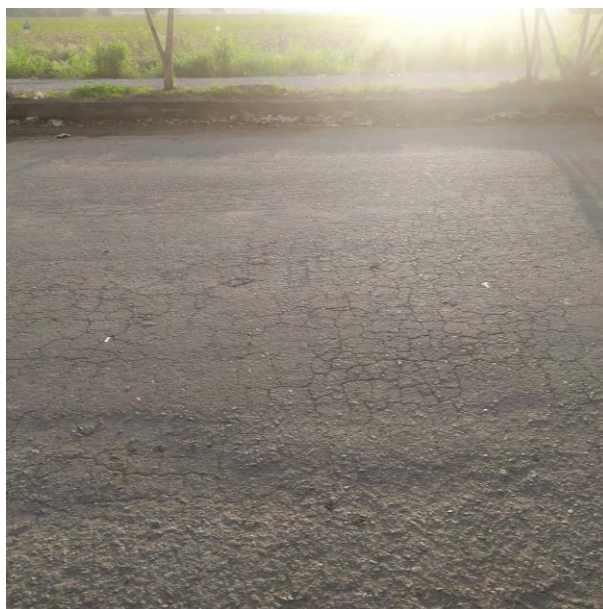
**Foto N° 38.** Fisuras piel de cocodrilo encontrado en el tramo K0+0400 – K0+0500. Sentido Espinal- Coello.

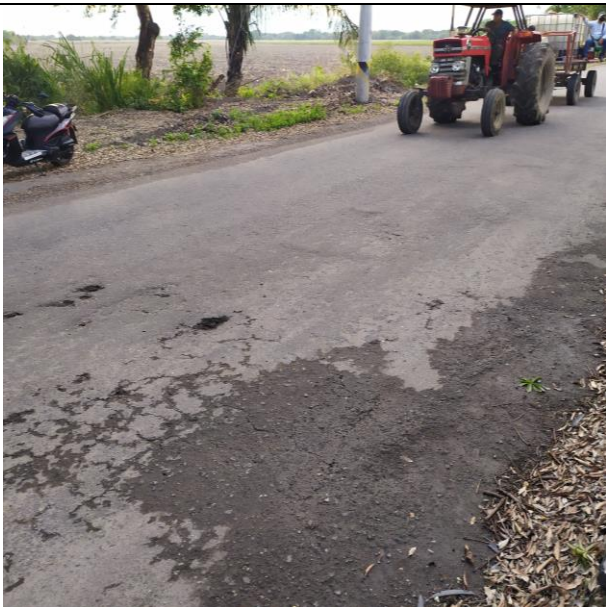
**Foto N° 39.** Fisuras piel de cocodrilo junto con pérdida de material de liga en secciones del pavimento encontrado en el tramo K0+0400 – K0+0500. Sentido Coello -Espinal.

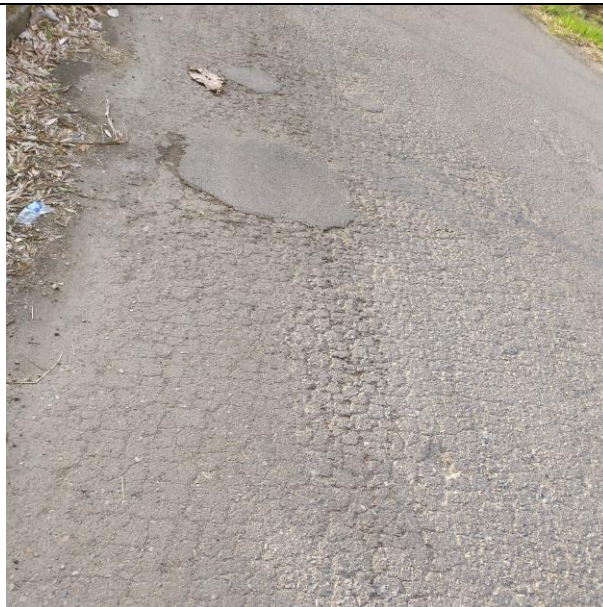
**Foto N° 40.** Se observan fisuras piel de cocodrilo junto con Baches con perdida de agregado en su alrededor, encontrado en el tramo K0+0400 – K0+0500. Sentido Espinal- Coello.

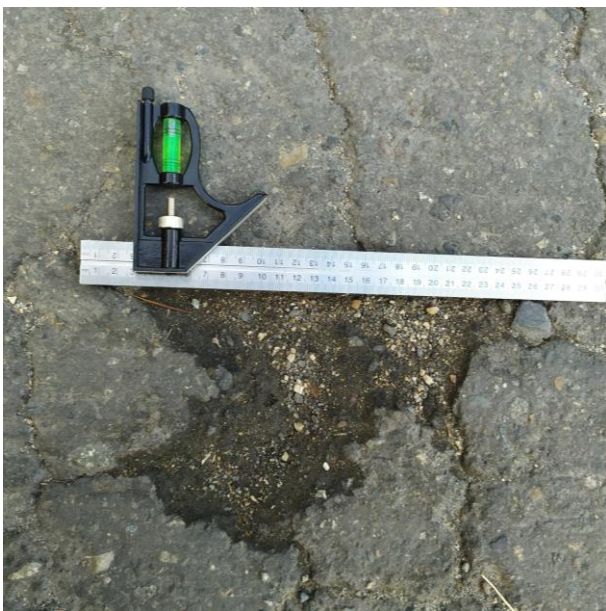
**Foto N° 41.** Inicios de descascaramiento como evolución de FPC del pavimento encontrado en el tramo K0+0400 – K0+0500. Sentido Coello - Espinal.

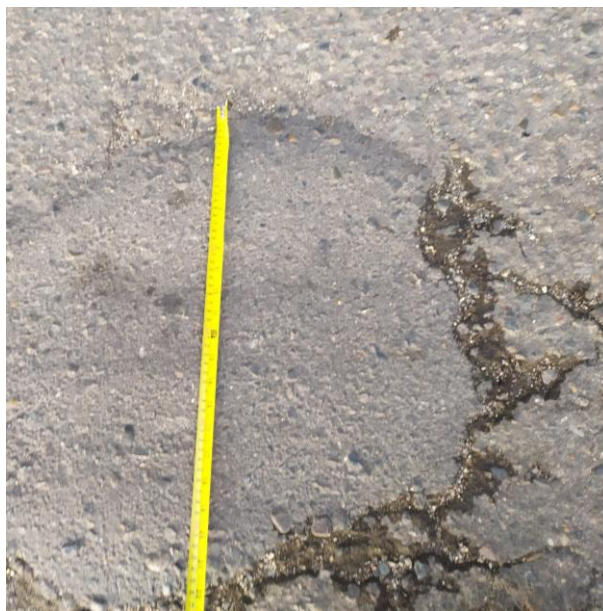
**Foto N° 42.** Acercamiento a bache para observa la perdida de agregado, encontrado en el tramo K0+0400 – K0+0500. Sentido Espinal- Coello.

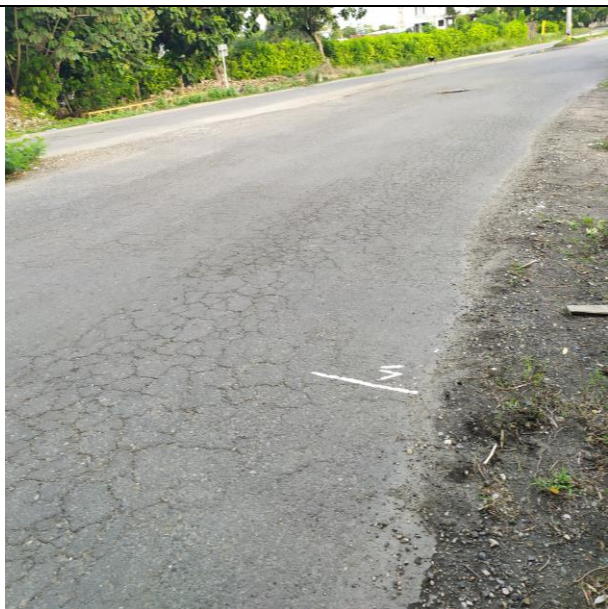
**Foto N° 43.** Fisuras piel de cocodrilo encontrado en el tramo K0+0500 – K0+0600. Sentido Coello - Espinal.

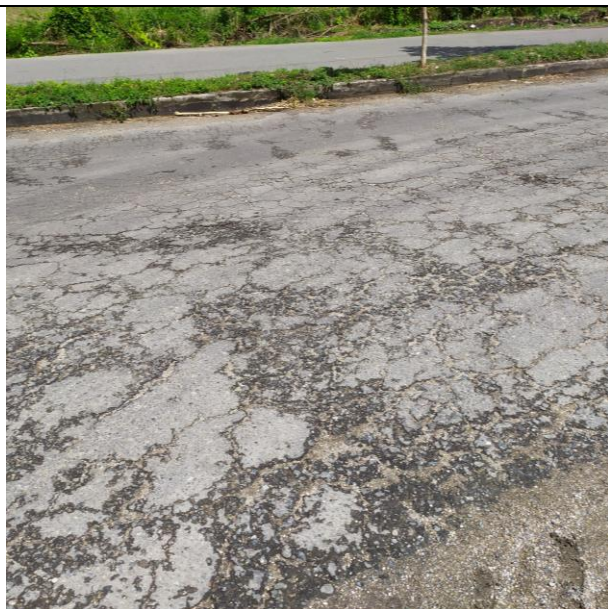
**Foto N° 44.** Fisuras piel de cocodrilo acompañadas de perdida de ligante encontrado en el tramo K0+0500 – K0+0600. Sentido Espinal-Coello.

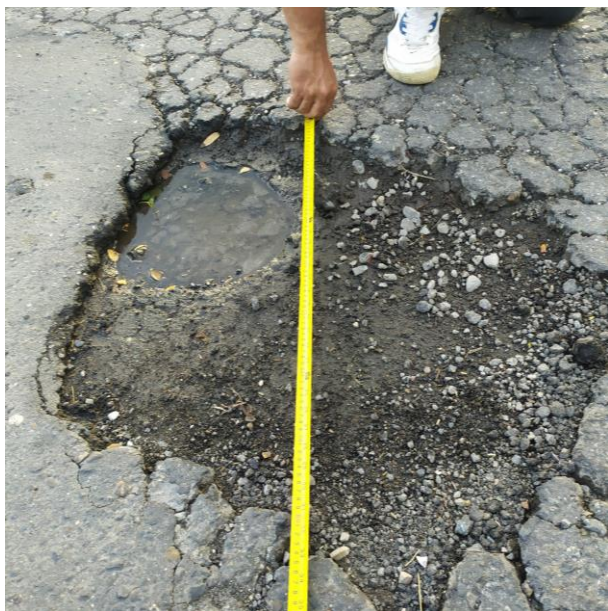
**Foto N° 45.** Ojo de pescado generado como evolución de FPC encontrado en el tramo K0+0500 – K0+0600. Sentido Coello -Espinal.

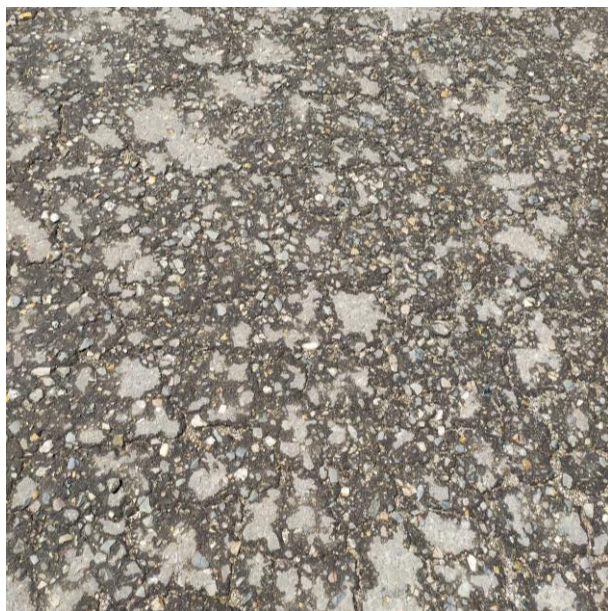
**Foto N° 46.** Perdida de ligante encontrado en el tramo K0+0500 – K0+0600. Sentido Espinal-Coello.

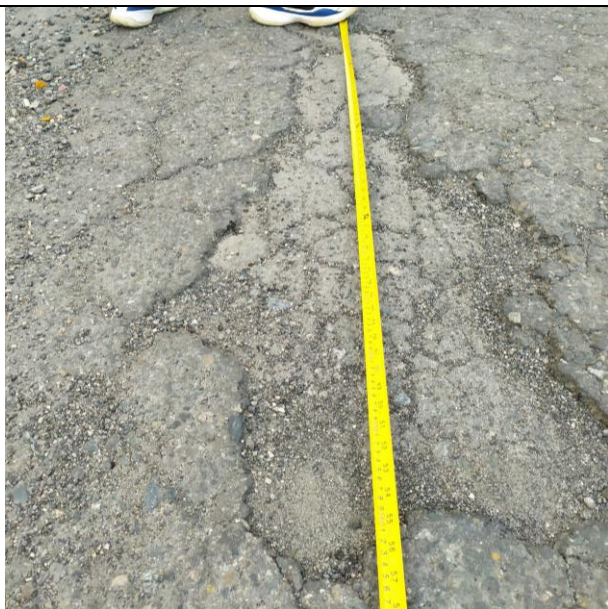
**Foto N° 47.** Descascaramiento del pavimento (sobre Carpeta) encontrado en el tramo K0+0500 – K0+0600. Sentido Coello -Espinal.

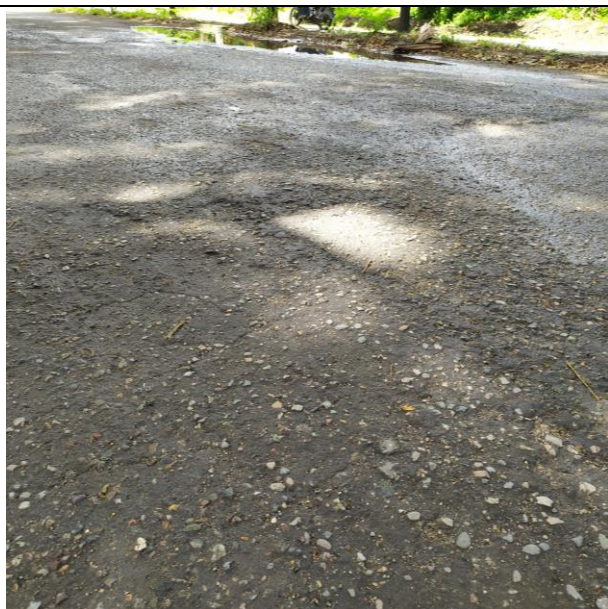
**Foto N° 48.** Perdida de ligante encontrado en el tramo K0+0500 – K0+0600. Sentido Espinal-Coello.

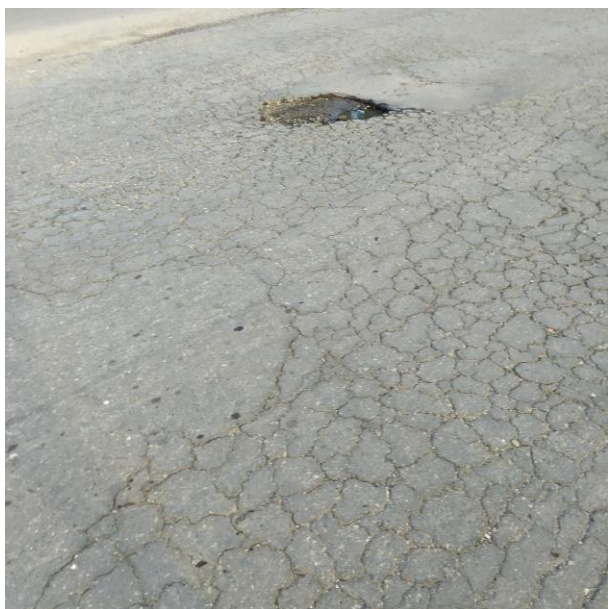
**Foto N° 49.** Fisuras piel de cocodrilo con ojo de pescado junto a un Bache, encontrado en el tramo K0+0600 – K0+0700. Sentido Coello - Espinal.

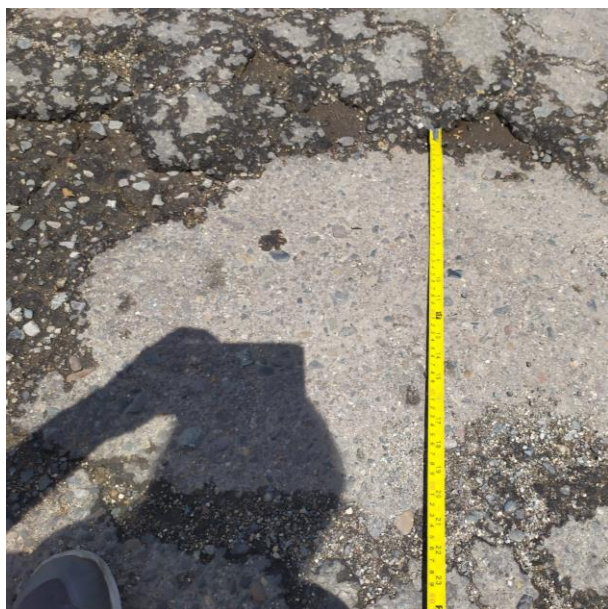
**Foto N° 50.** Perdida de agregados en el área colindante de Bache, encontrado en el tramo K0+0600 – K0+0700. Sentido Espinal- Coello.

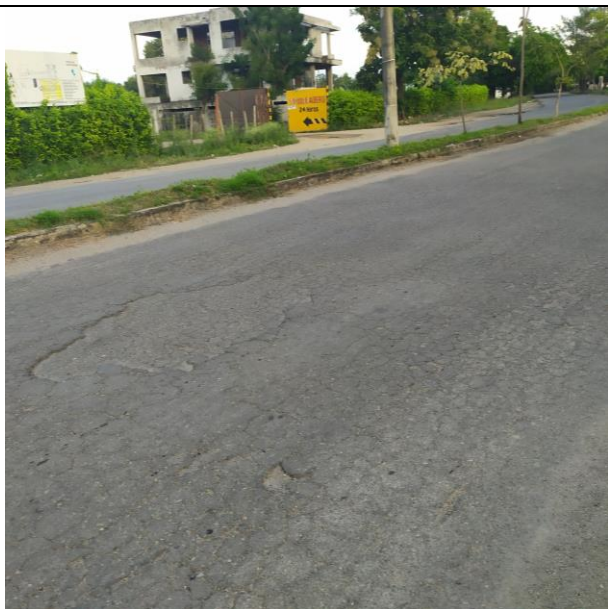
**Foto N° 51.** Fisuras piel de cocodrilo con descascamientos, encontrado en el tramo K0+0600 – K0+0700. Sentido Coello -Espinal.

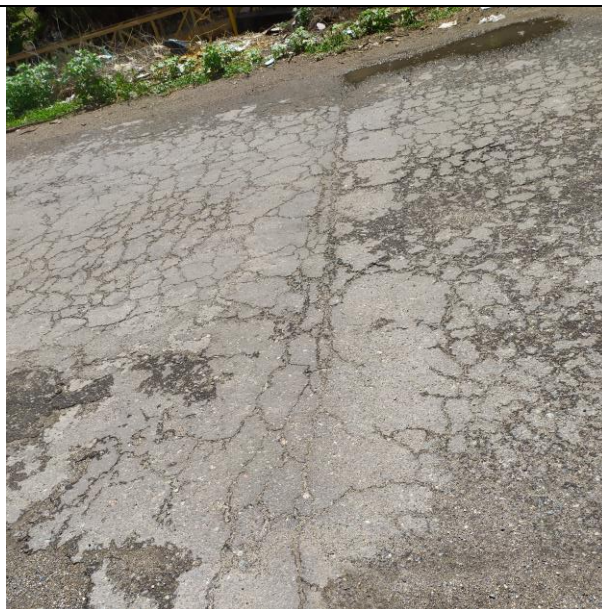
**Foto N° 52.** Fisuras piel de cocodrilo con pérdida de ligante, encontrado en el tramo K0+0600 – K0+0700. Sentido Espinal- Coello.

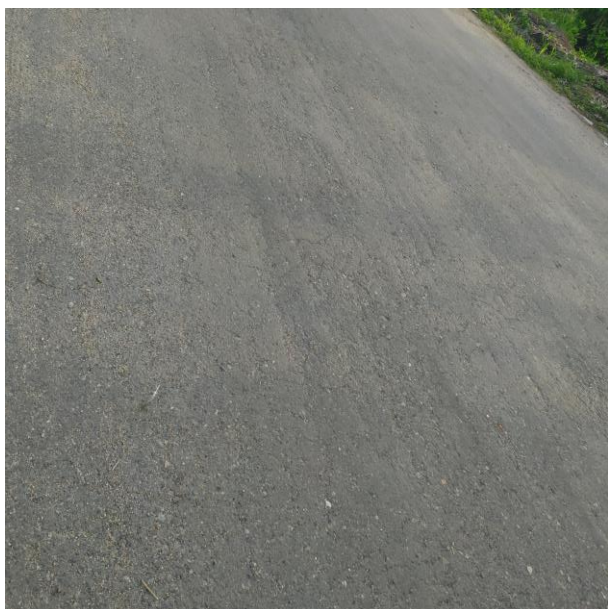
**Foto N° 53.** Perdida de ligante, encontrado en el tramo K0+0700 – K0+0800. Sentido Coello - Espinal.

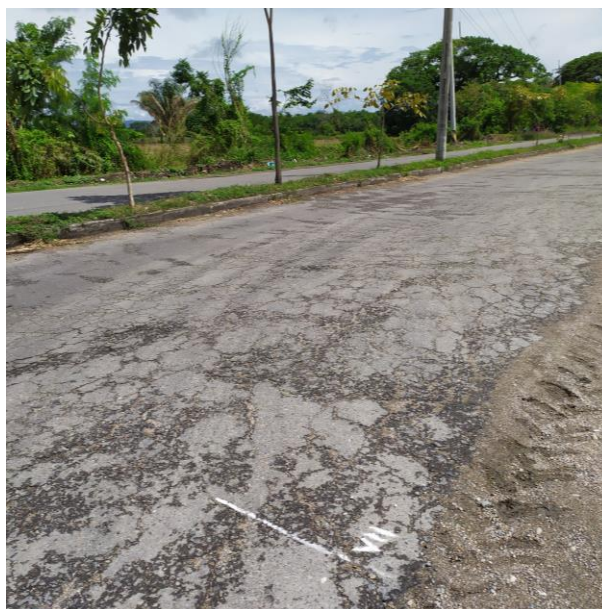
**Foto N° 54.** Fisuras piel de cocodrilo con pérdida de ligante con un alto estado de deterioro del pavimento, encontrado en el tramo K0+0700 – K0+0800. Sentido Espinal- Coello.
