## REGISTRO FOTOGRFICO

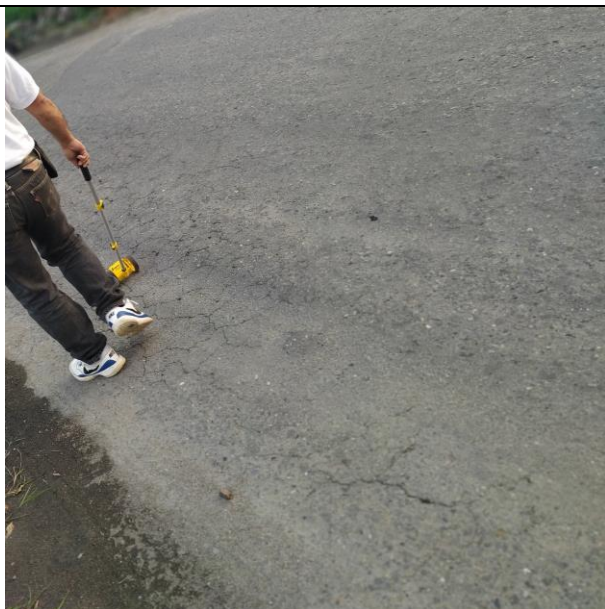
**Foto N° 55.** Formación de sucros acompañadas de fisuras piel de cocodrilo, encontrado en el tramo K0+0700 – K0+0800. Sentido Coello - Espinal.

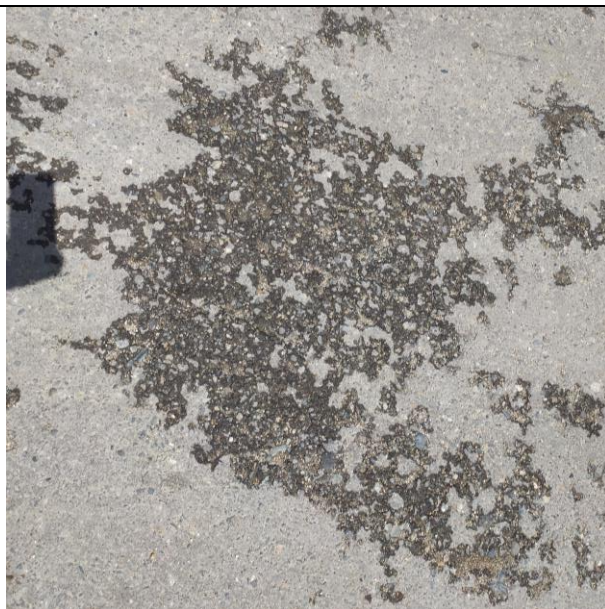
**Foto N° 56.** Pérdida de ligante localizada, encontrado en el tramo K0+0700 – K0+0800. Sentido Espinal- Coello.

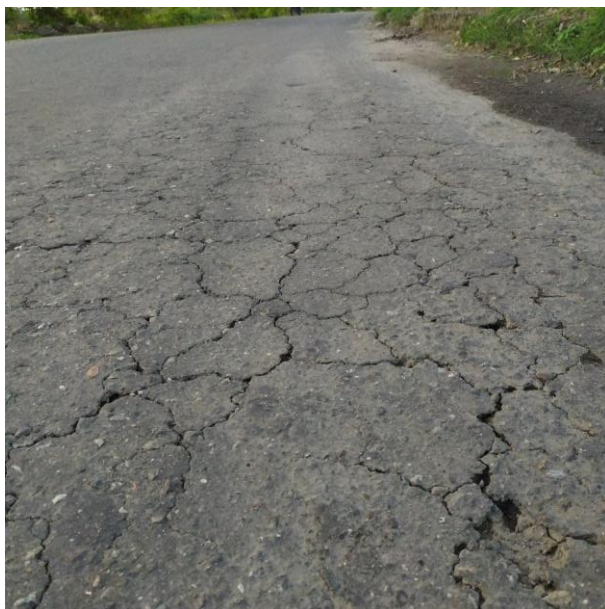
**Foto N° 57.** Fisuras piel de cocodrilo, encontrado en el tramo K0+0700 – K0+0800. Sentido Coello -Espinal.

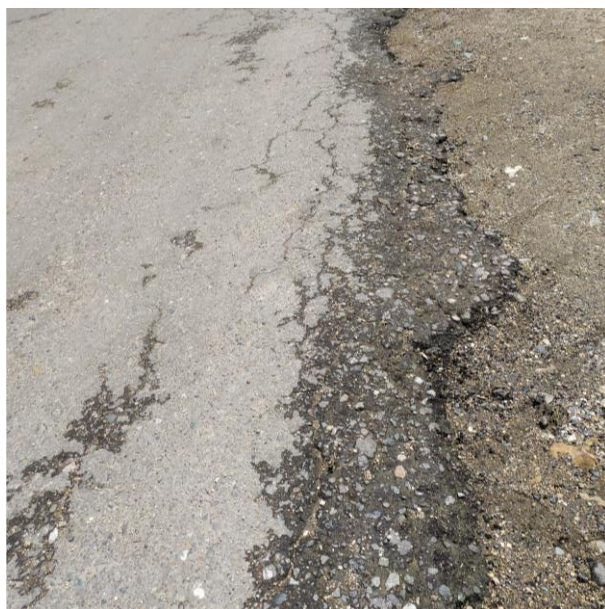
**Foto N° 58.** Desintegración del borde de la vía, encontrado en el tramo K0+0700 – K0+0800. Sentido Espinal- Coello.

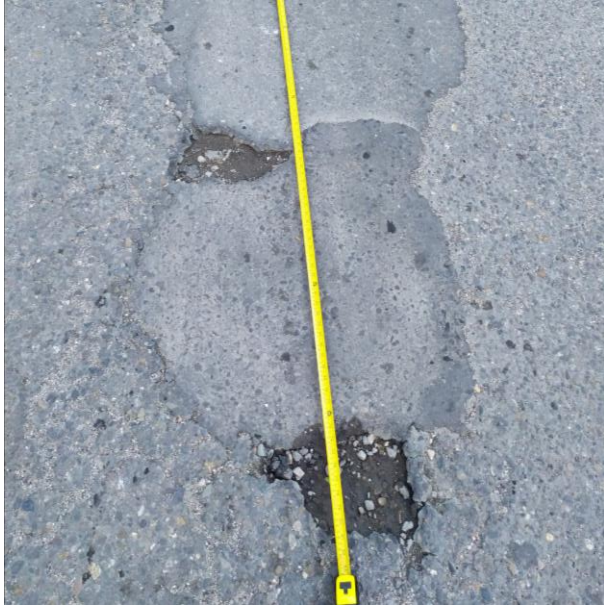
**Foto N° 59.** Formación de ojo de pescado en áreas contiguas a los Baches, encontrado en el tramo K0+0700 – K0+0800. Sentido Coello - Espinal.

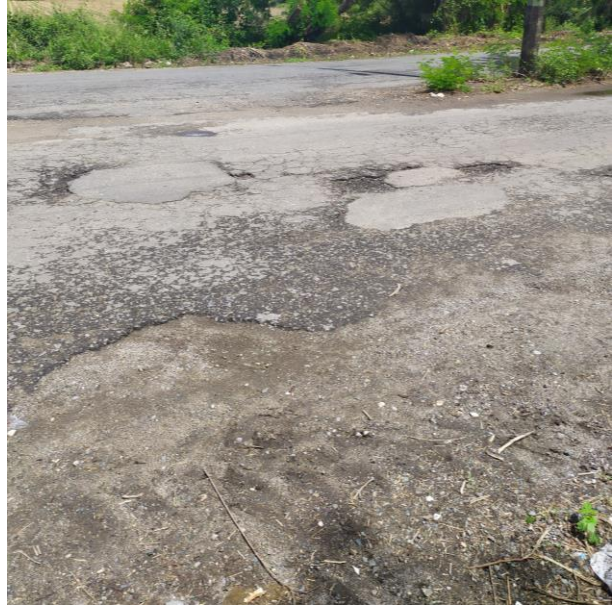
**Foto N° 60.** Desintegración del borde de la vía junto con fisuras piel de cocodrilo y baches de intervenciones anteriores, encontrado en el tramo K0+0700 – K0+0800. Sentido Espinal-Coello.

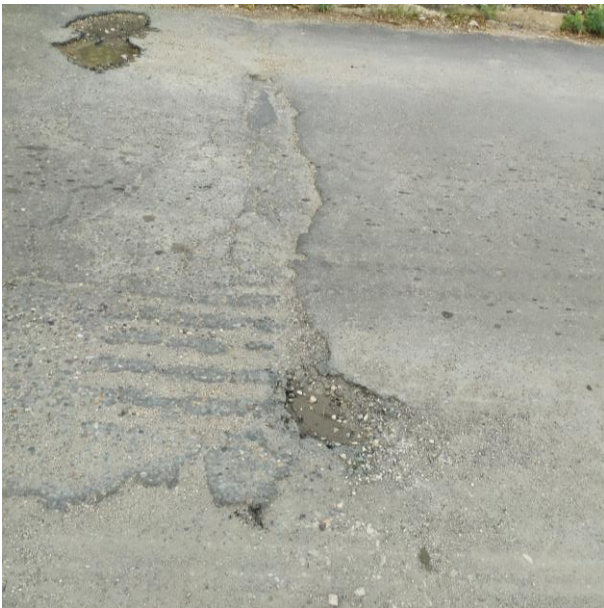
**Foto N° 61.** Formación de ojo de pescado, fisura transversal, encontrado en el tramo K0+0700 – K0+0800. Sentido Coello -Espinal.

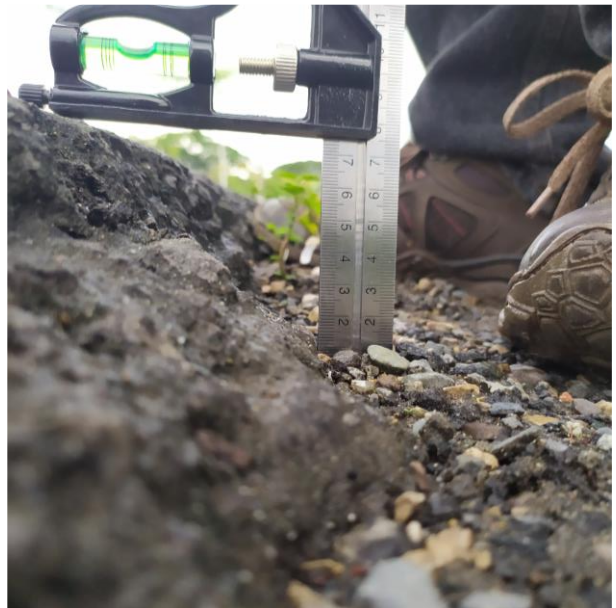
**Foto N° 62.** Caída en punta del borde del carril, cuya severidad es medida debido a que la diferencia de nivel es de 7.5 Cm aprox, encontrado en el tramo K0+0700 – K0+0800. Sentido Espinal- Coello.

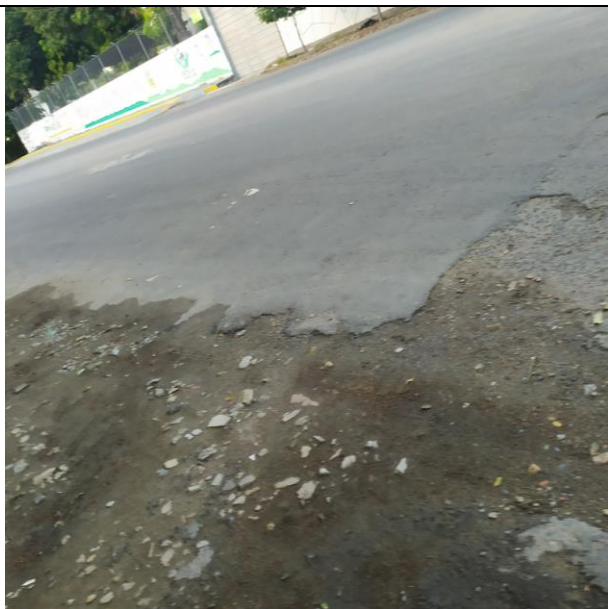
**Foto N° 63.** Desintegración del borde de la vía en pavimento, encontrado en el tramo K0+0800 – K0+0840. Sentido Coello -Espinal.

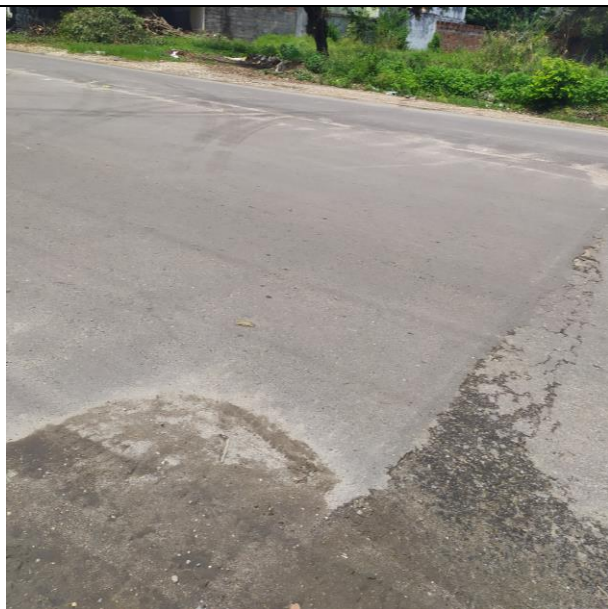
**Foto N° 64.** Intersección de pavimento deteriorado con el pavimento intervenido, encontrado en el tramo K0+0800 – K0+0840. Sentido Espinal- Coello.

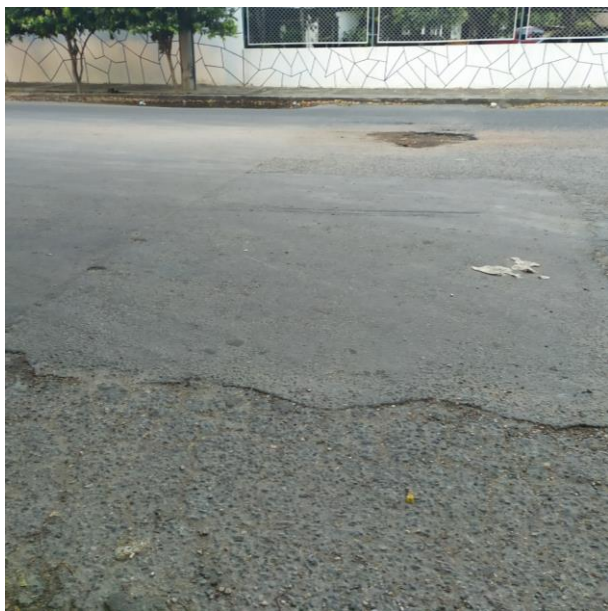
**Foto N° 65.** Desintegración del borde de la vía en pavimento, encontrado en el tramo K0+0800 – K0+0840. Sentido Coello -Espinal.

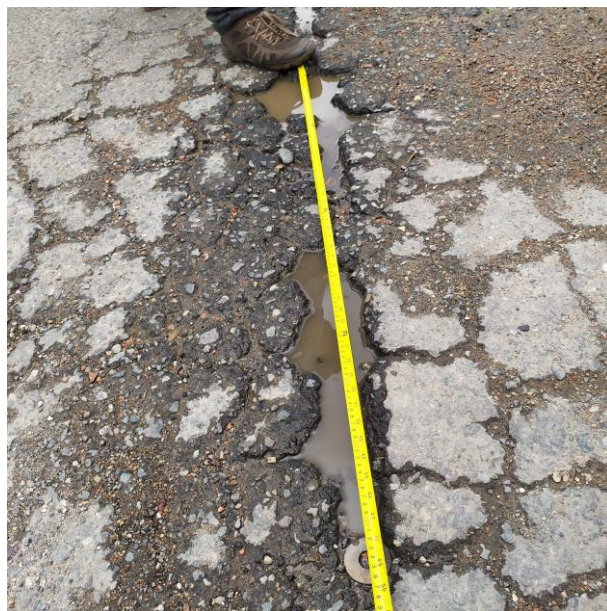
**Foto N° 66.** Fisuras piel de cocodrilo con descascaramientos y pedida de ligante, encontrado en el tramo K0+0800 – K0+0840. Sentido Espinal- Coello.
