**UNIVERSIDAD SANTO TOMÁS**  
**PROGRAMA DE ESPECIALIZACION EN PATOLOGIA DE LA CONSTRUCCIÓN**

**ESTUDIO PATOLOGICO DEL INMUEBLE DENOMINADO “CASA CADEL” UBICADO  
EN EL BARRIO LA CONCORDIA DE LA CIUDAD DE BOGOTÁ D.C – BIEN DE  
INTERES CULTURAL DEL AMBITO NACIONAL DE ACUERDO AL PEMPCHB**

**TRABAJO PROFESIONAL INTEGRADO PARA OPTAR POR EL TITULO DE  
ESPECIALISTA EN PATOLOGIA DE LA CONSTRUCCION**

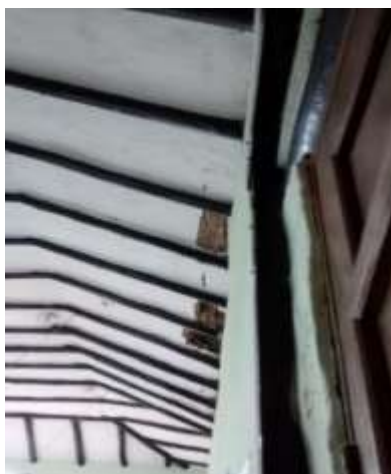
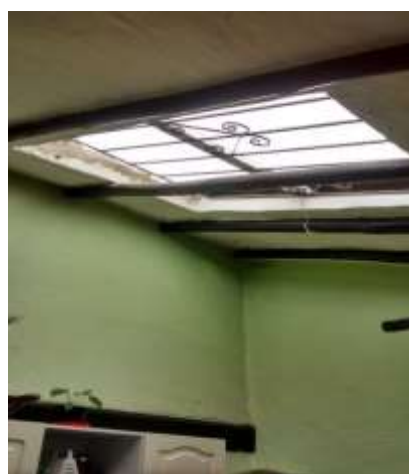
A finales del año 2019 el inmueble es devuelto al Instituto Distrital de Patrimonio Cultural, luego de haber sido usado por la Alcaldía Local de La Candelaria en precarias condiciones de mantenimiento (fig. 5 y 6).

Figura 5 y 6. Estado de la edificación en el año 2019. Fuente: Archivo IDPC.

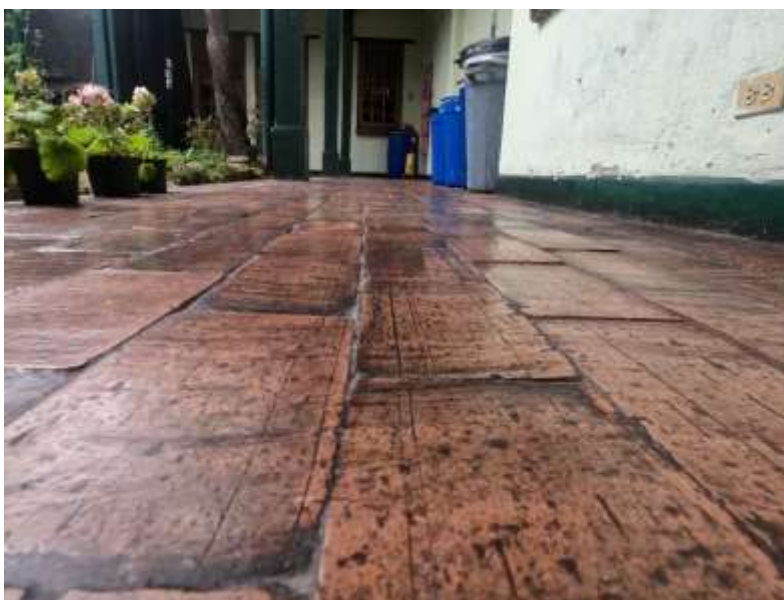
Sin embargo, se puede evidenciar que los daños o patologías que presenta la edificación debe ser abordados desde la óptica de una intervención mayor, en donde se determinen las causas de las lesiones que permitan un diagnóstico preciso y en correlación las actuaciones pertinentes para su rehabilitación y recuperación de todos esos valores arquitectónicos y estéticos propios de las edificaciones con valor patrimonial (fig. 7).

Figura 7. Estado actual de la edificación año 2022. Fuente: Propia

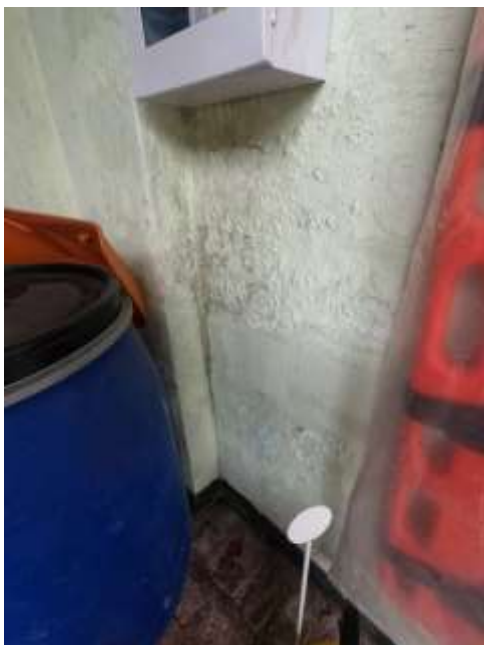
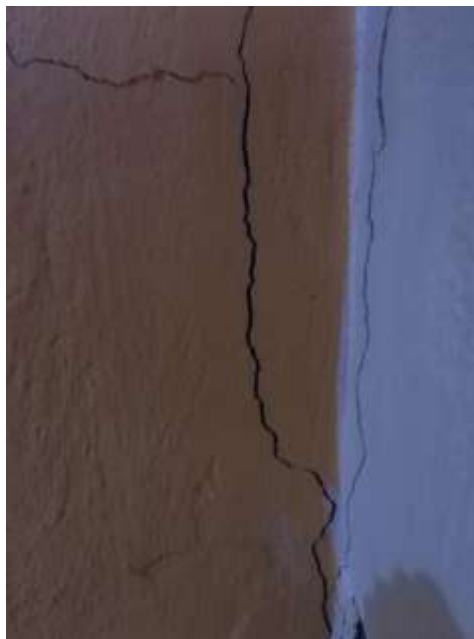
en la fachada norte, particularmente sobre la puerta de acceso (fig. 10). El muro colindante con el predio del costado sur presenta algunas fisuras en sentido horizontal en la parte media del muro (fig. 11).

Figura 10 y 11. Lesiones de abombamientos y fisuras en los muros. Fuente: Propia

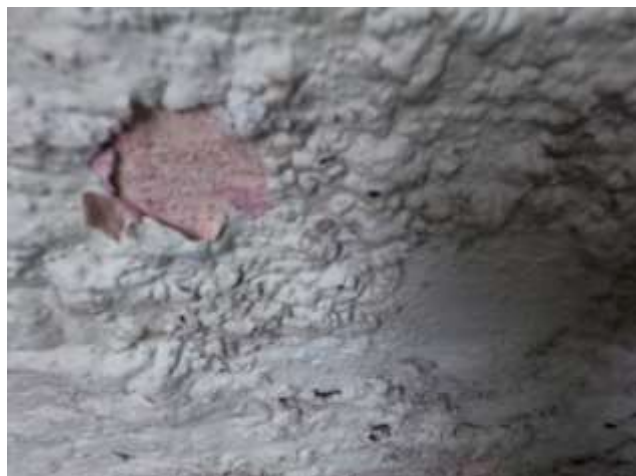
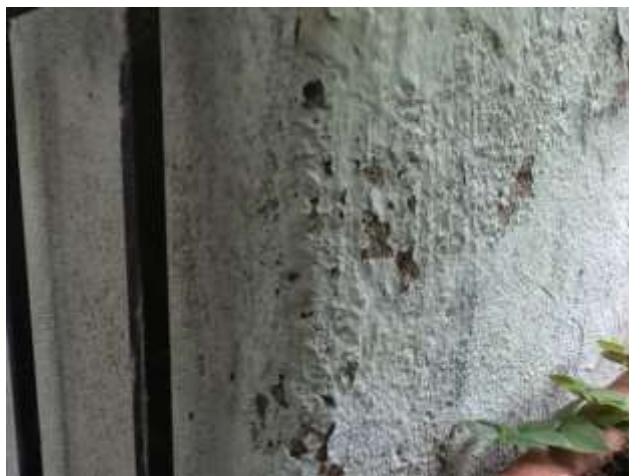
Figura 12 y 13. Lesiones de abombamientos y desprendimientos en los muros. Fuente: Propia

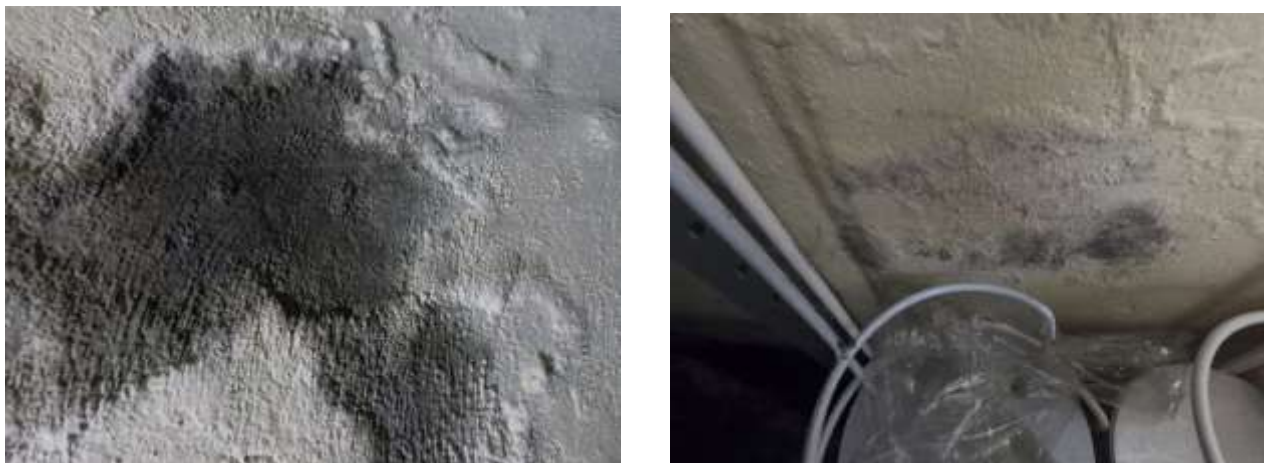
Figura 14 y 15. Lesiones de abombamientos y manchas en los muros. Fuente: Propia

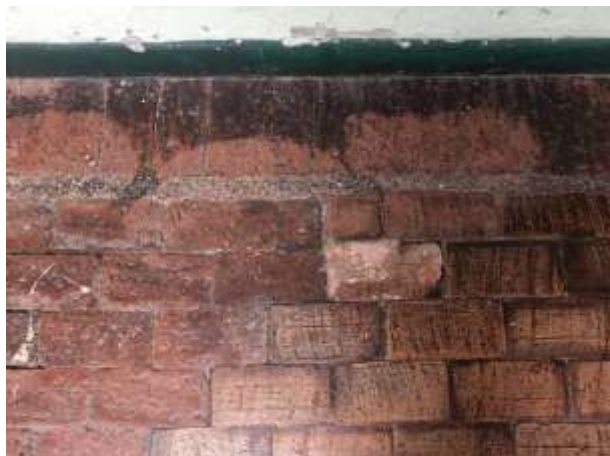
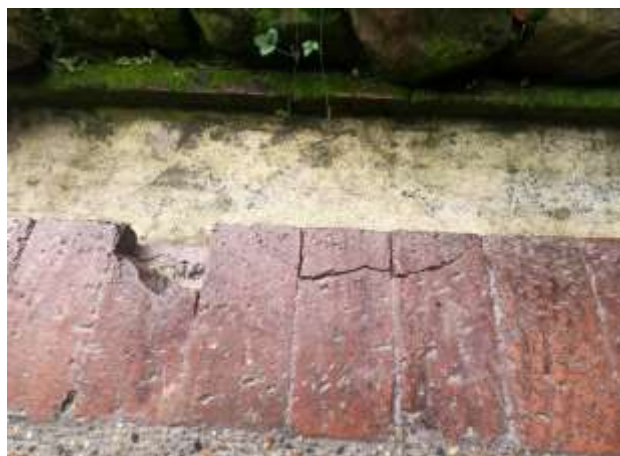
Figura 16 y 17. Lesiones de erosión mecánica y fractura en los pisos. Fuente: Propia

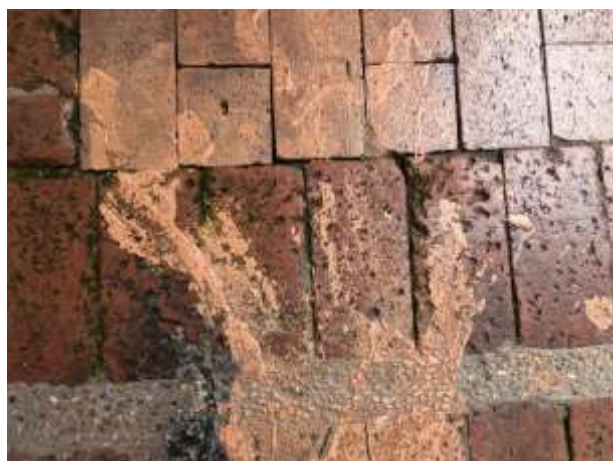
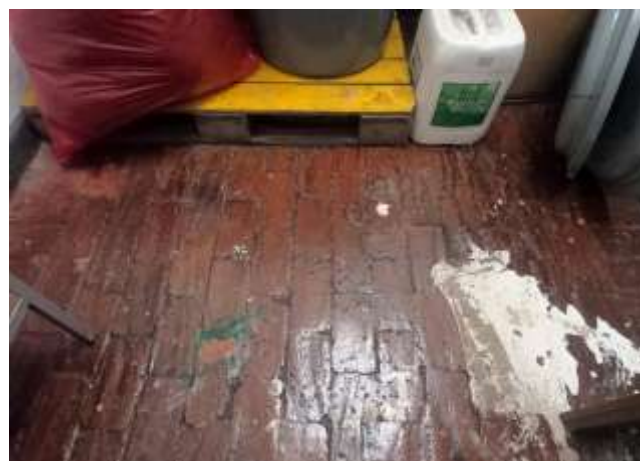
A excepción de las baldosas en tablón de gres y ladrillo de los baños que presentan manchas por lavado diferencial y empozamiento, sumado a la falta de un mantenimiento apropiado y los daños presentados en las redes de agua potable.

Figura 18 y 19. Lesiones de tipo antrópico por mal mantenimiento en los pisos. Fuente: Propia

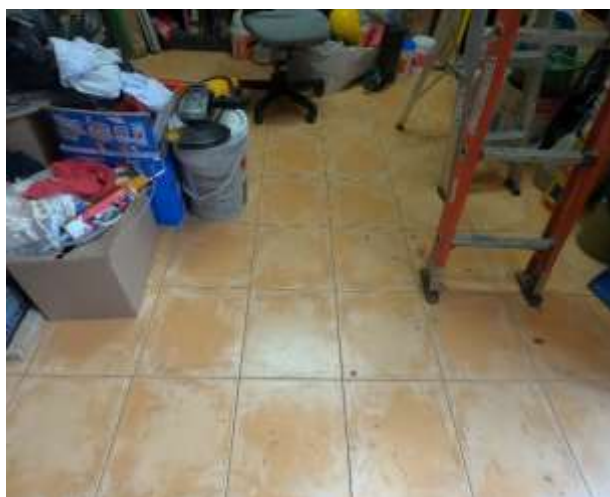
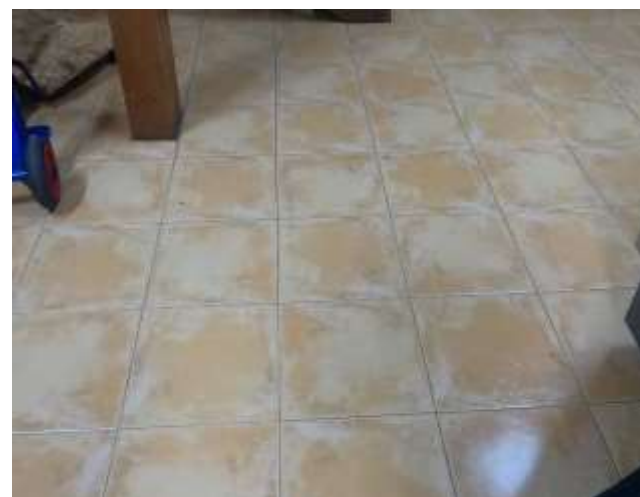
Figura 20 y 21. Lesiones de tipo antrópico por diseño con material inadecuado en los pisos. Fuente: Propia

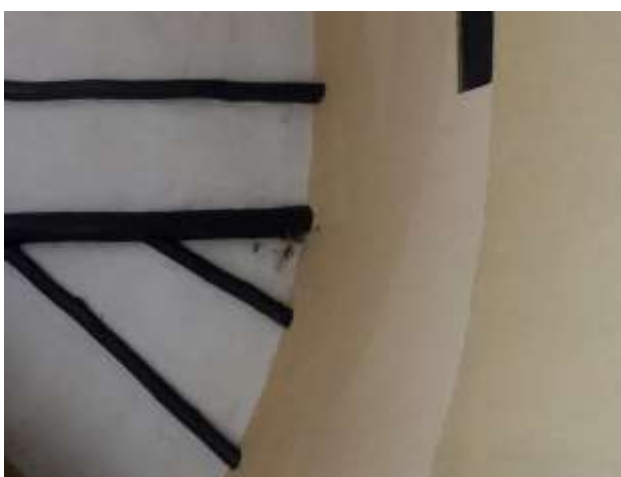
Figura 22. Lesiones de manchas en el cielo raso. Fuente: Propia

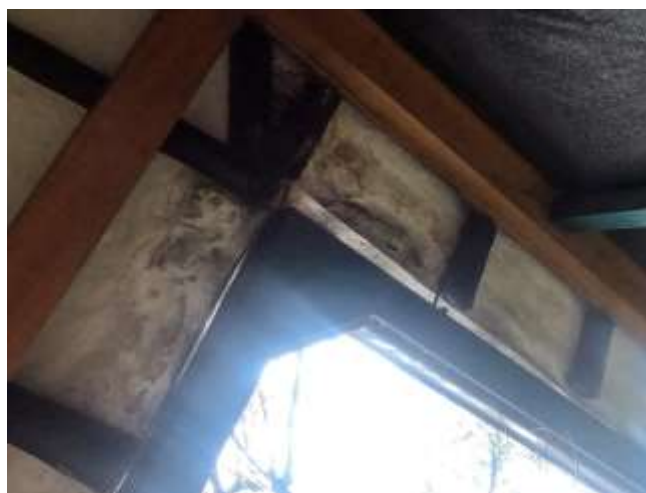
Los acabados de la mayoría de los cielorrasos requieren mantenimiento, en especial, los de la crujía del costado oriental ya que han sufrido fisuras que pueden generar nuevamente desprendimiento del material de recubrimiento debido a dos factores principales: 1. ingreso de agua proveniente de la cubierta debilitando la base de pega en esterilla (fig. 24 y 25), por posibles daños de la teja de barro de la cubierta y 2. por la intervención inapropiada con la apertura de claraboyas en diferentes puntos de la cubierta, en donde posiblemente por la incompatibilidad de los materiales utilizados y la no correspondencia de este tipo de elementos en la cubierta de barro, generan filtraciones que a la postre generan humedades, manchas (fig. 22) y en el peor de los escenarios humedades en la estructura de madera, generando pudrición de esta y disminución de la resistencia y capacidad portante del elemento estructural (fig. 23).

Figura 23. Lesiones de manchas y desprendimientos del cielo raso por humedades por filtración. Fuente: Propia

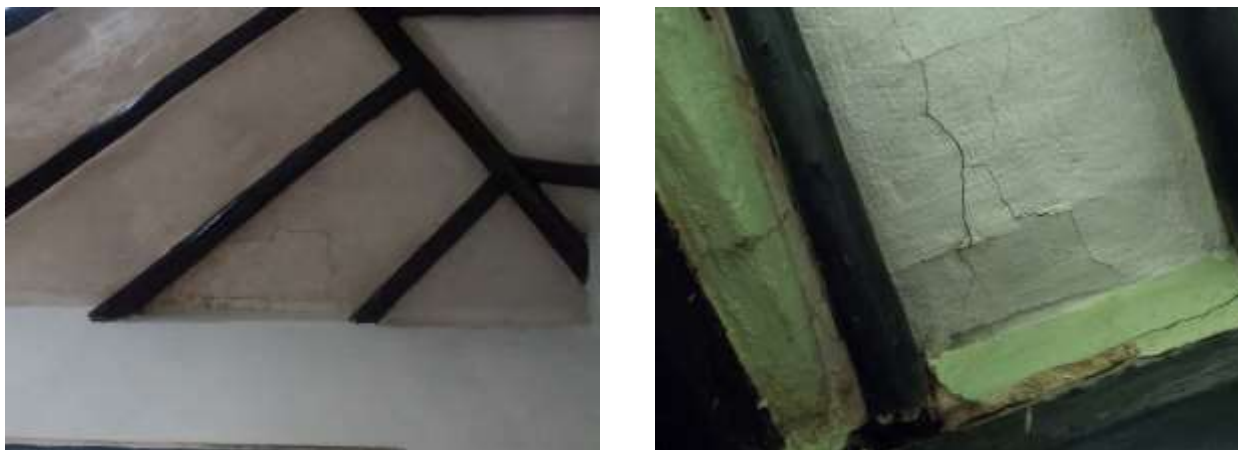
Figura 24 y 25. Fisuras en el recubrimiento del cielo raso. Fuente: Propia

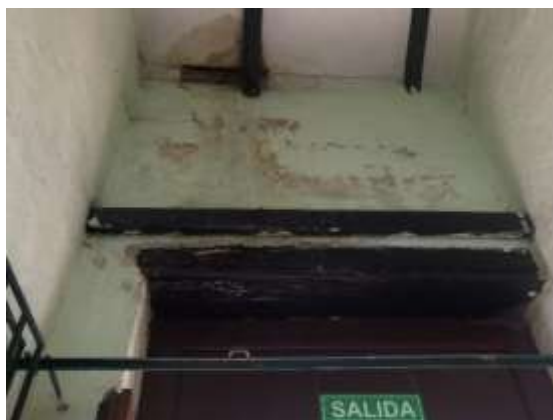
Figura 32. Avance de la pudrición de la viga de madera del vano de acceso principal. Fuente: Propia

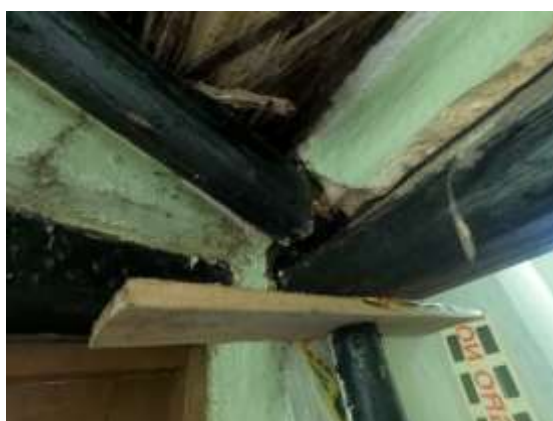
Figura 33. Pudrición de la madera de estructura de cubierta y viga de vano acceso a la cocina. Fuente: Propia

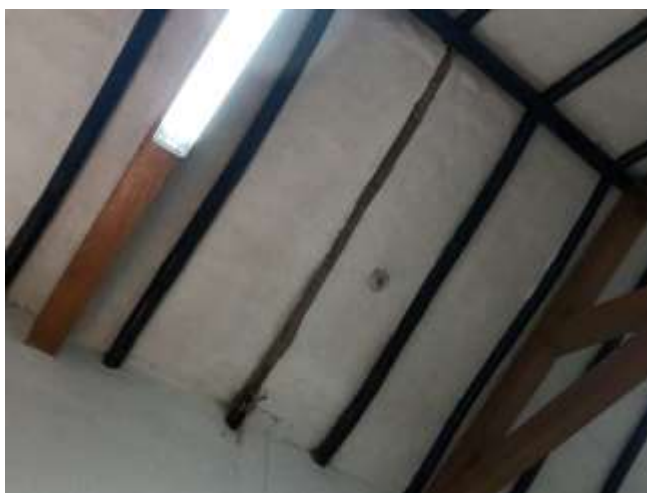
Figura 34. Perdida de elemento estructural en madera de la cubierta sobre fachada principal. Fuente: Propia

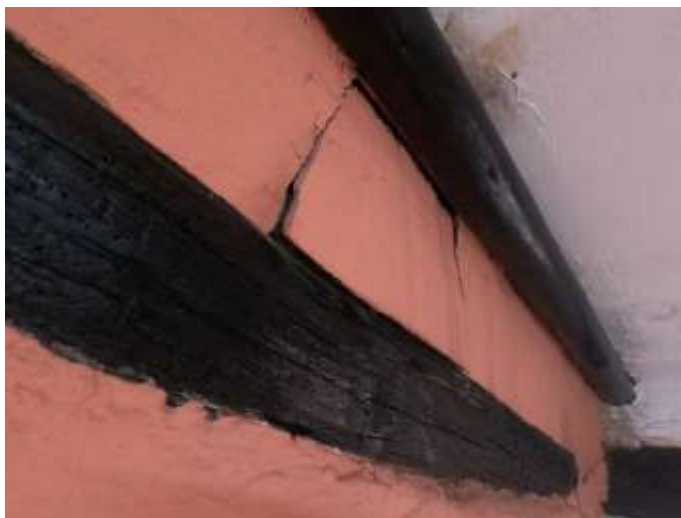
Figura 35. Desprendimiento de material de acabado (pañete) por humedad del muro y de la madera de la cubierta.  
Fuente: Propia

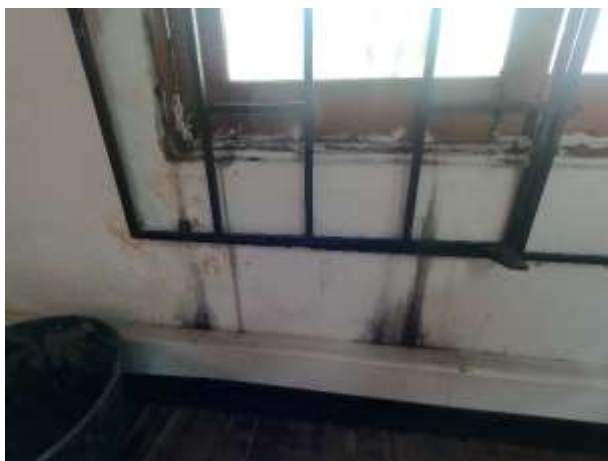
Figura 36. Manchas de humedad por filtración desde la viga canal por insuficiencia de desagüe. Fuente: Propia
