**PROYECTO PROFESIONAL GRADO  
ESTUDIO DIAGNOSTICO PARA LA PARROQUIA NUESTRA SEÑORA DE LA  
PROVIDENCIA – CALI VALLE.**

**Estudio Diagnostico para la Parroquia Nuestra Señora de la Providencia – Cali -  
Valle.**

**Proyecto Profesional - Grado**

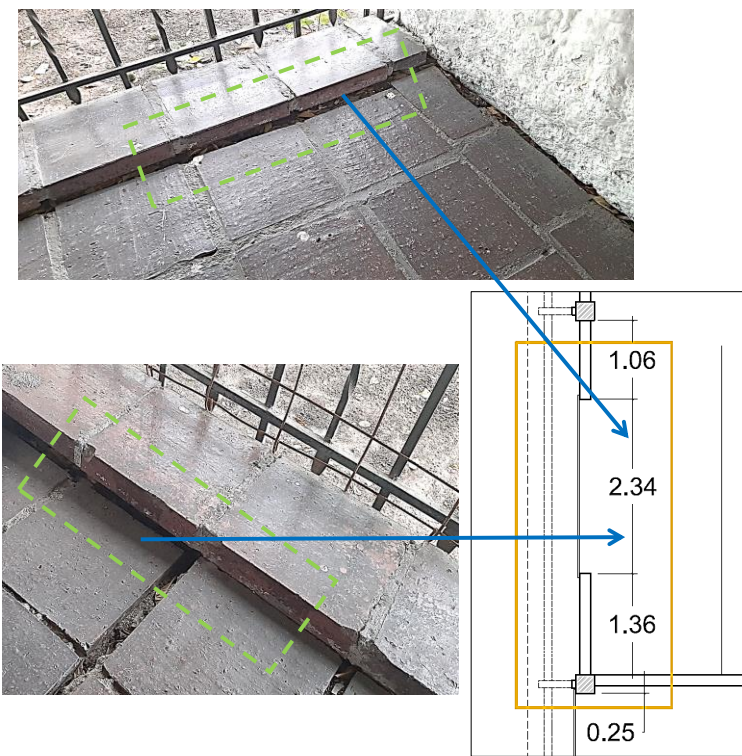
Lado 1 – Causa o Falla por Asentamiento.

LADO 1 - CAUSA o FALLA POR ASENTAMIENTO	
UBICACIÓN - PLANOS	TIPOLOGIA
<p style="writing-mode: vertical-rl; transform: rotate(180deg);">E S Q U E M A o I M Á G E N E S</p>

<p>The 'UBICACIÓN - PLANOS' section contains two photographs of concrete slabs. The top photo shows a slab with a significant vertical crack and a dashed green line indicating a settlement area. A blue arrow points from this area to a cross-section diagram. The bottom photo shows another slab with a similar crack. A second blue arrow points from this area to the same cross-section diagram. The diagram shows a vertical section of a slab with dimensions: 1.06, 2.34, 1.36, and 0.25. A yellow box highlights the 1.06 and 2.34 dimensions.</p>	<p>EL CEDIMENTO ASIENTO DE ESTE LATERAL, PUEDE PASAR POR EL DESCENSO DE UNA PARTE DEL APOYO DEL MISMO. LAS CAUSAS SON MULTIPLES Y SE PUEDEN ENUMERAR ALGUNAS:</p> <ul style="list-style-type: none"> <li>- MAL DRENAJE, FILTRACIONES O HUMEDAD EXCESIVA.</li> <li>- MAL ALECCION DEL TERRENO O FIRMESA.</li> <li>- ERRORES EN EL DIMENSIONAMIENTO AL MOMENTO DE LA CIMENTACION.</li> <li>- MALA EJECUCION DE LA MISMA.</li> <li>- INADECUADO SISTEMA CONSTRUCTIVO AL TIPO DE TERRENO.</li> </ul>

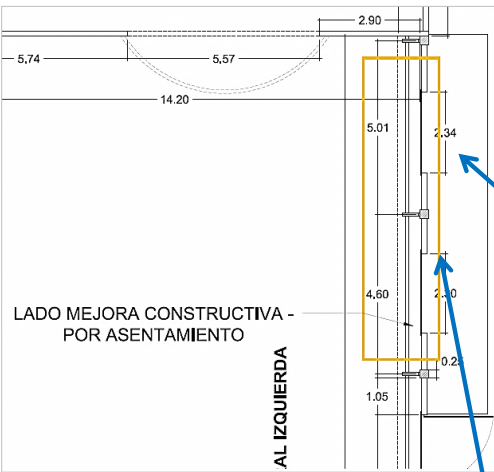
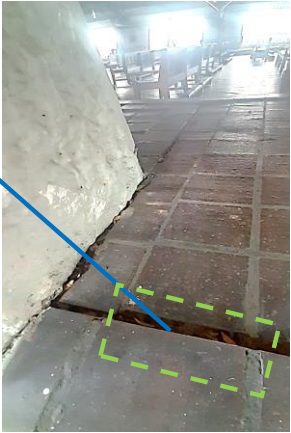
**Lado 2 – Causa o Falla por Asentamiento**

<b>LADO 2 - CAUSA o FALLA POR ASENTAMIENTO</b>		
	<b>UBICACIÓN - PLANOS</b>	<b>TIPOLOGIA - ASPECTOS DE LA NORMA NSR-10</b>
E S Q U E M A  o  I M Á G E N E S

<ul style="list-style-type: none"> <li>- INFLUENCIA EN EL TIPO DE SUELO Y ESTABILIDAD, DONDE LA ESTRUCTURA SE VE AFECTADA.</li> <li>- POSIBLE FALLA POR CALIDAD EN LOS MATERIALES, NO ENSAYOS DE COMPROBACIÓN TECNICA.</li> <li>- VERIFICACION GENERAL DESDE EL PUNTO DE VISTA CARGAS VERTICALES Y FUERZAS HORIZONTALES.</li> <li>- NO REVISIÓN TECNICA DE PERSONAL CALIFICADO.</li> <li>- EFECTOS EN EL DISEÑO DE LA CIMENTACION</li> </ul>

<p style="text-align: center;">LADO MEJORA CONSTRUCTIVA - POR ASENTAMIENTO</p> <p style="text-align: center;">AL IZQUIERDA</p>

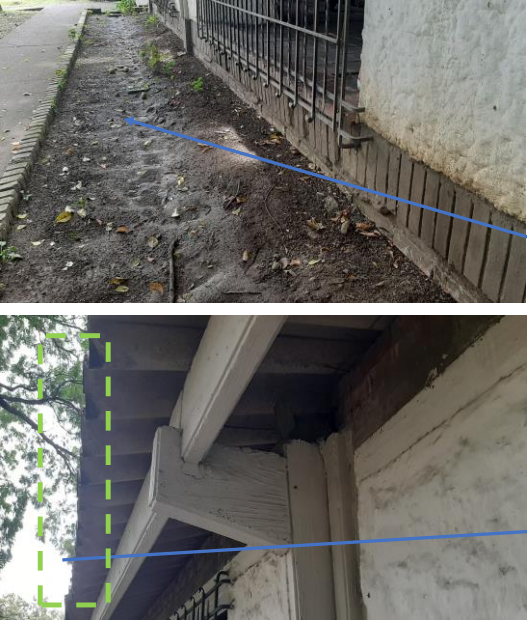
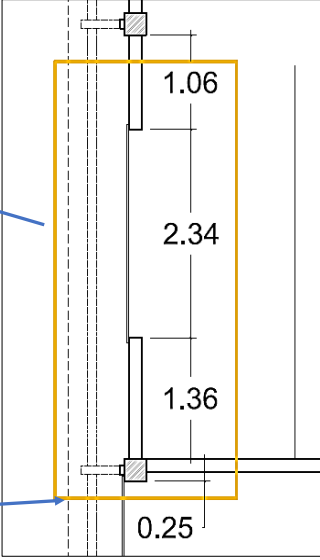
Lado 4 – Causa o Falla por Drenaje.

<b>LADO 4 - CAUSA o FALLA POR DRENAJE</b>		TIPOLOGIA
UBICACIÓN - PLANOS		
<p style="writing-mode: vertical-rl; transform: rotate(180deg);">E S Q U E M A  o  I M Á G E N E S</p>

<ul style="list-style-type: none"> <li>- ESTE CASO INFLUYE AGUAS DE ESCORRENTIAS QUE AFECTAN DE FORMA DIRECTA EL TERRENO, LO EMPAPAN Y POR PRESION PENETRAN LOS MUROS, LA CIMENTACION Y DADAS LAS CIRCUNSTANCIAS EN QUE SE ENCUENTRA, COMO TAMBIEN LAS CARGAS QUE TRANSMITEN LA CIMENTACION AL TERRENO.</li> <li>- ASPECTOS A SOLUCIONAR COMO SISTEMA DE DRENAJE, VEGETACION PARA AMARRE DE TERRENO.</li> <li>- OPCION SISTEMA DE CANALES PARA AGUAS LLUVIAS.</li> </ul>
