**UNIVERSIDAD SANTO TOMÁS**  
**PROGRAMA DE ESPECIALIZACIÓN EN PATOLOGÍA DE LA CONSTRUCCIÓN**  
**TRABAJO PROFESIONAL INTEGRADO “TPI”**

**ESTUDIO PATOLOGICO DEL BIEN DE INTERÉS CULTURAL CONOCIDO COMO  
“CASA COLORADA”, UBICADO EN LA CALLE 12B 03-03, BARRIO LA  
CANDELARIA, CENTRO HISTORICO DE LA CIUDAD DE BOGOTA**

**TRABAJO PROFESIONAL INTEGRADO PARA OPTAR POR EL TÍTULO DE  
ESPECIALISTA EN PATOLOGIA DE LA CONSTRUCCIÓN**

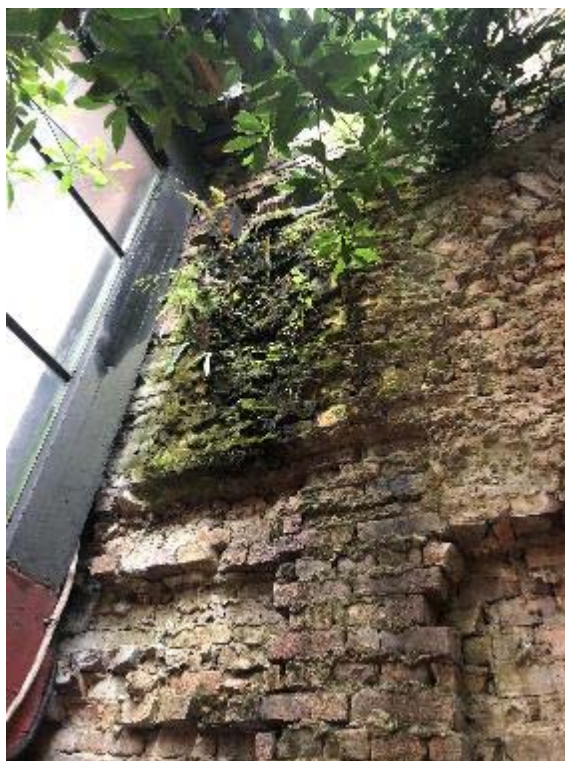
además de problemas de mantenimiento, lo cual genera taponamientos y el respectivo rebose de agua sobre el muro. Con la presencia frecuente de agua en esta zona, y con el agravante que el muro es de mampostería sin ningún tipo de impermeabilización; aunado a que esta mampostería está dispuesta de una manera irregular, permite que agentes bióticos y vegetales crezcan sobre esta área y conserven la humedad. Es tanta la humedad que penetra a través del muro, que permite crecimiento de la vegetación en el costado que es visible dentro del inmueble colindante al predio del presente estudio.

*Imagen 3 Fotografía muro occidental zona escalera desde predio vecino. Fuente propia*

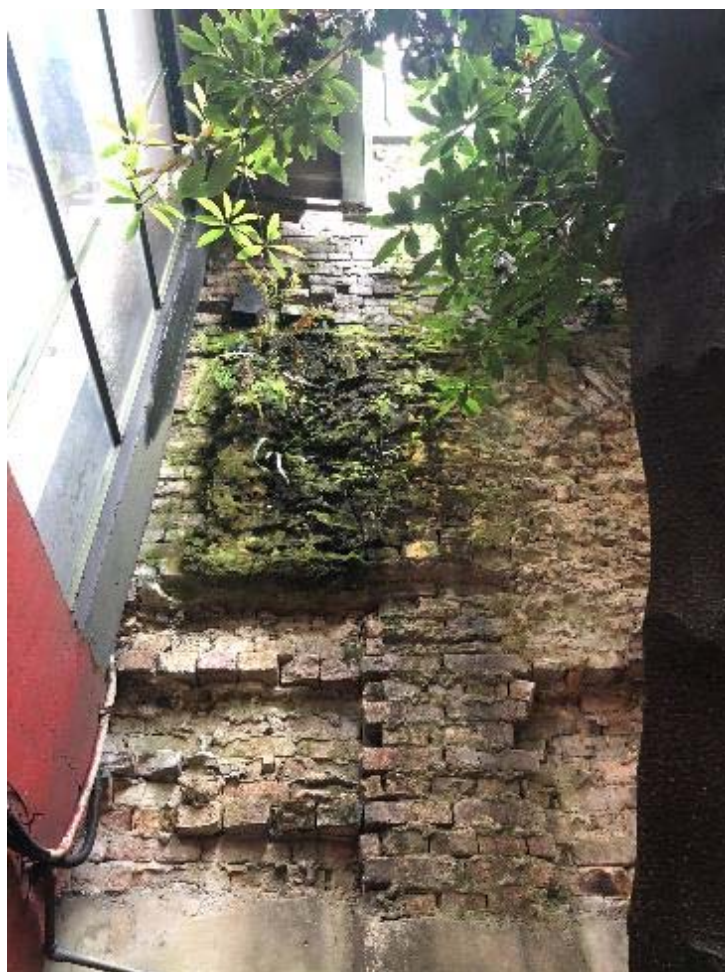
el muro contiguo del patio central el cual esta agrietado diagonalmente. La humedad sobre este costado occidental del predio, corresponde con predio aledaño con un inadecuado manejo de aguas lluvia, el cual deposita el agua sobre este muro, que gracias a la corrugues permite el crecimiento de flora y agentes bióticos que preserven la humedad en este sector (ver imagen 4), además de un patio (vecino) cuya vegetación contiene dos grandes árboles y vegetación de bajo porte.

Imagen 4 Humedad Vista desde costado vecino. Fuente propia

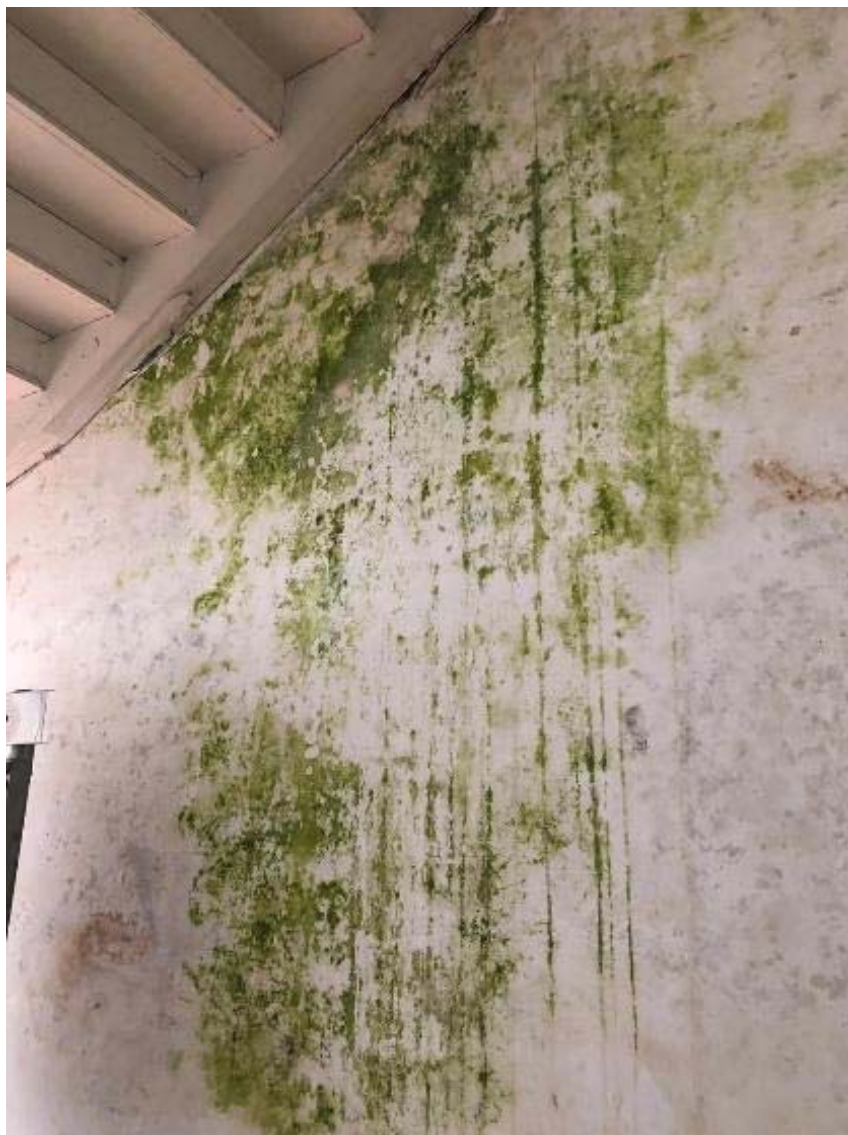
Imagen 5 Muro interno, costado occidental bajo escalera. Fuente propia.

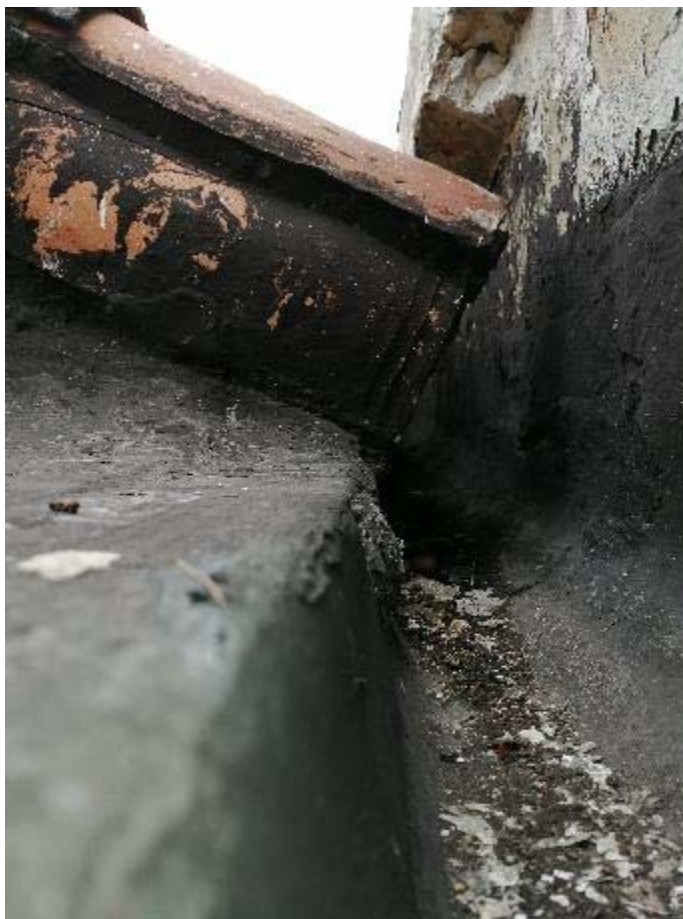
Es debido mencionar que el inadecuado tratamiento que se le ha dado para la impermeabilización de las canales, se terminan generando las filtraciones y problemas arriba mencionados.

Imagen 6 Canales que permiten filtraciones por inadecuada impermeabilización

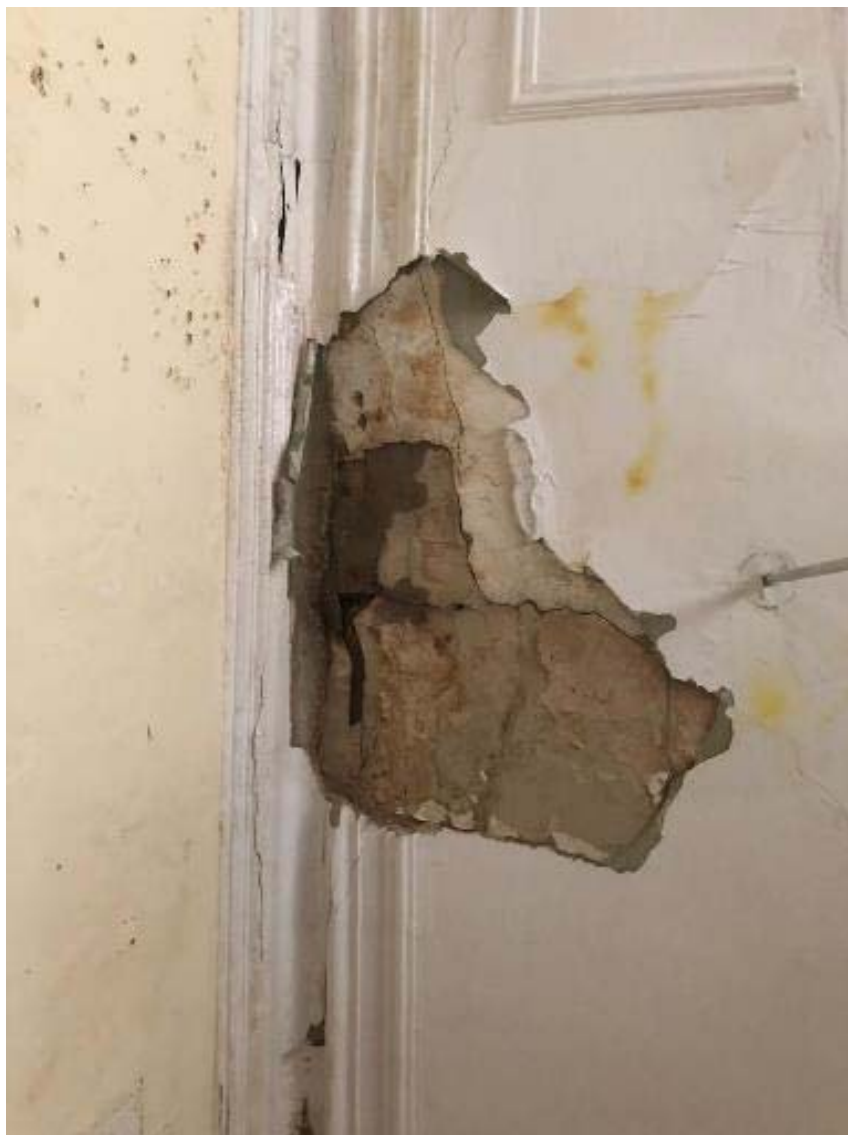
Las filtraciones a través de los elementos de cubierta y la disposición y manejo de aguas lluvias terminan presentando problemas de humedad en los cielorrasos de las diversas áreas del segundo piso.

Imagen 7 Cielo raso, segundo piso zona posterior. Fuente propia.

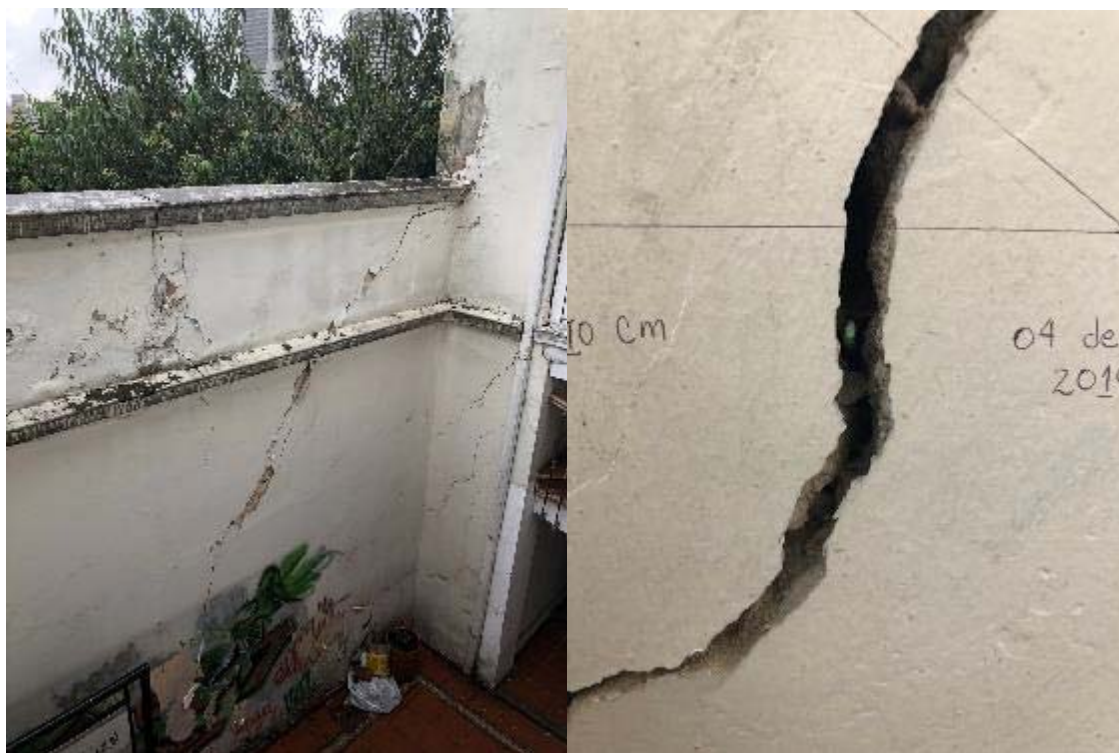
Primeramente se debe entender que esta grieta atraviesa totalmente la sección del muro y alcanza en algunos sectores los 1,5 a 2 cm de separación, es decir que en algunos casos se puede ver a través del muro hacia el costado vecino. En segunda instancia la grieta va en sentido diagonal, es decir que su génesis es por tensión o asentamiento diferencial a lo largo de dicho muro. A continuación se muestran fotografías que muestran lo enunciado.

En la imagen de abajo, a la derecha se observa como la luz proveniente del predio vecino pasa a través del muro; evidenciando la gravedad de la lesión. Sin embargo los fisurometros guías y mediciones que se han hecho con anterioridad a este estudio, concluyen en que la grieta actualmente está inactiva “muerta”, puesto que no muestra ningún crecimiento o desplazamiento a lo largo de los últimos 2 años (se incluyeron mediciones de estudios anteriores al presente).

Imagen 8 Muro occidental agrietado.

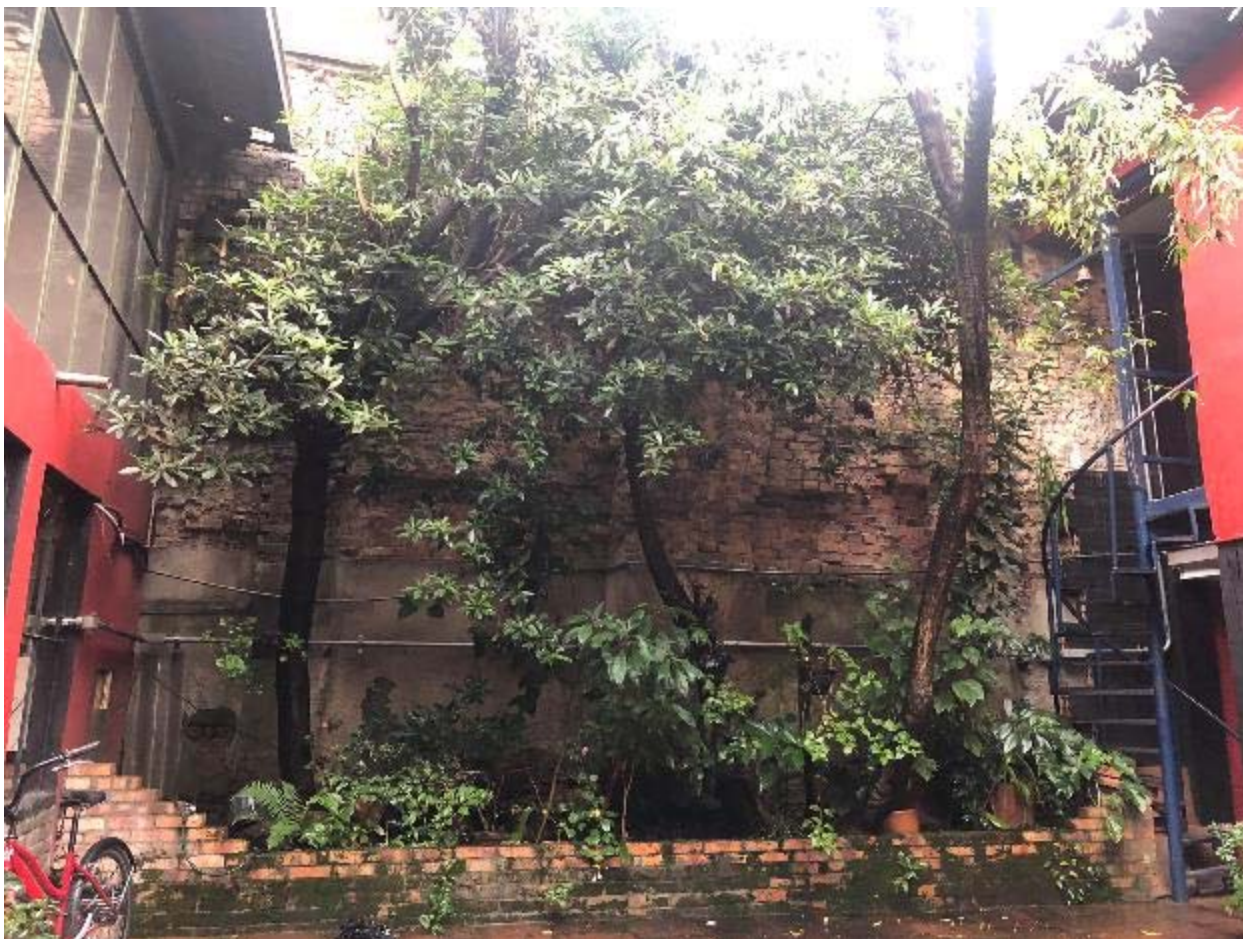
Desde el punto de vista interno conocer la procedencia de esta lesión es subjetivo, por lo cual se recurrió a acceder al predio colindante para analizar la situación. En dicha visita se vislumbraron diferentes acercamientos. El muro como se había dicho desde un principio es de mampostería de carga, la cual posee una cimentación ciclópea corrida a lo largo del mismo, contrarrestando la diferencia de altura de la topografía por medio de un sobre cimiento el cual también es de mampostería. Este muro posee vestigios de algunos anexos con lo que era o fue su vecino, el cual tiene grandes modificaciones que permiten entender el proceder de esta grieta.

Imagen 9 Dimensión del muro occidental.

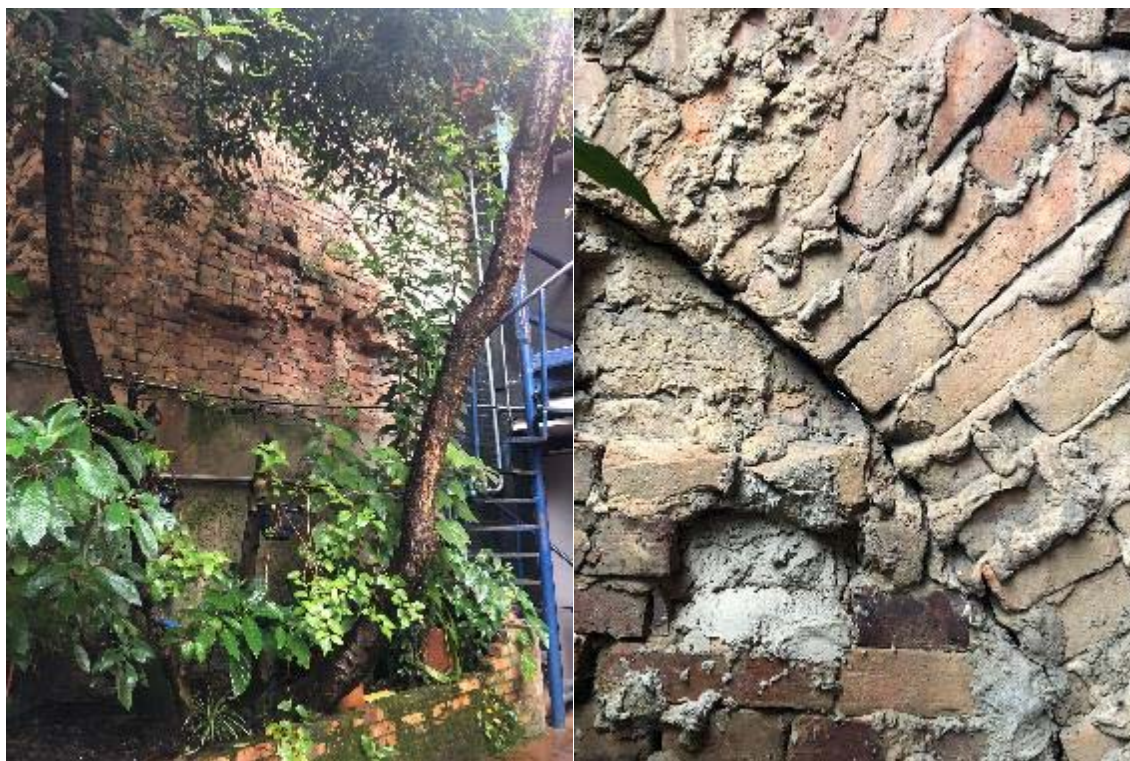
Al costado derecho de la imagen se observa un arco de medio punto, el cual al parecer fue tapiado “tapado” y el cual hace parte del muro en cuestión visto por su parte exterior. En la parte central se encuentra la crujía la cual muestra el cambio de profundidad del patio con respecto a la parte posterior del inmueble. Al costado izquierdo detrás del árbol se encuentra la humedad que se mencionó en el punto anterior.

Imagen 10 Costado occidental del muro, irregularidades en mampuestos

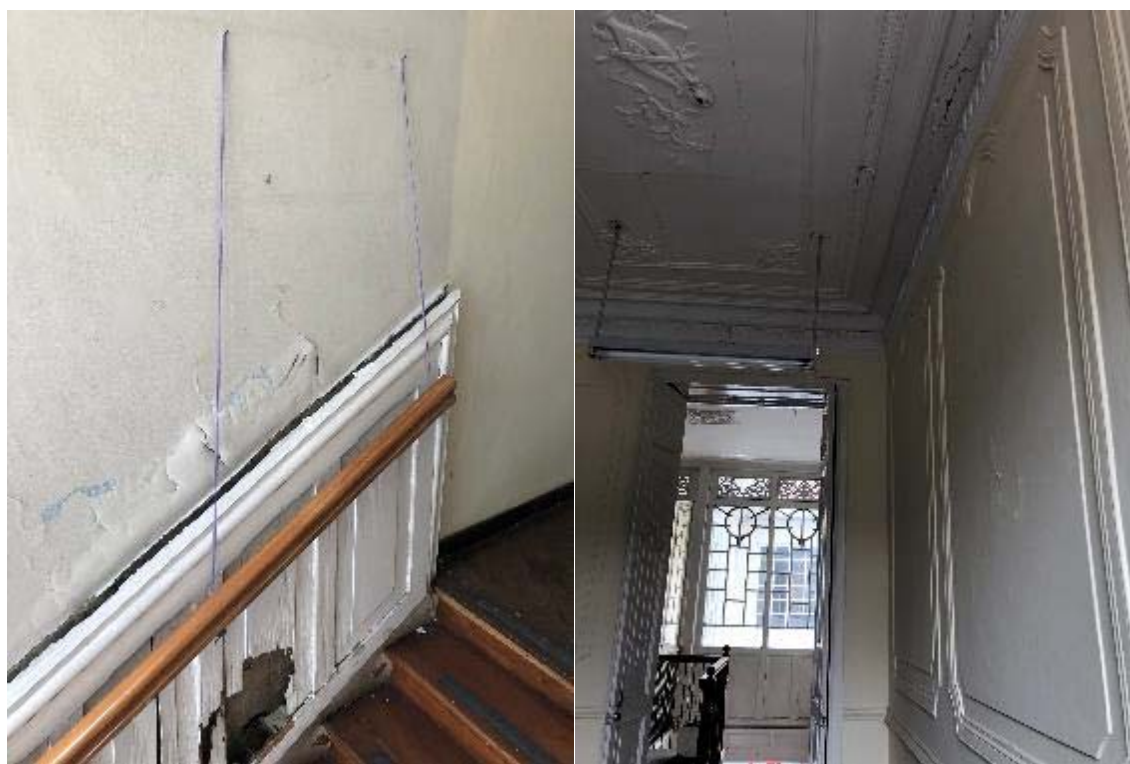
En visita a la edificación, se observa que el desprendimiento de la estructura lateral de la escalera, obedece a la pérdida de verticalidad del muro y no de la estructura de la escalera (gualderas y conexiones en buen estado), con lo cual se procede a tomar los grados de inclinación del muro en este punto, determinando así el sentido de desplazamiento horizontal de este en cada punto de su longitud total. Se observó también la afectación (impacto) que ha tenido este desplazamiento en las placas de la edificación sobre este costado, evidenciado en fisuras en algunas partes y lesiones en menores en otras.

Imagen 11 Desprendimiento elementos de escalera

En la imagen de la izquierda se observa como la escalera se ha desplazado o desprendido del muro evidenciando que el muro en sí ha perdido su verticalidad. En la imagen de la derecha en la parte superior se logra observar una fisura en la unión del muro con el cielo raso.

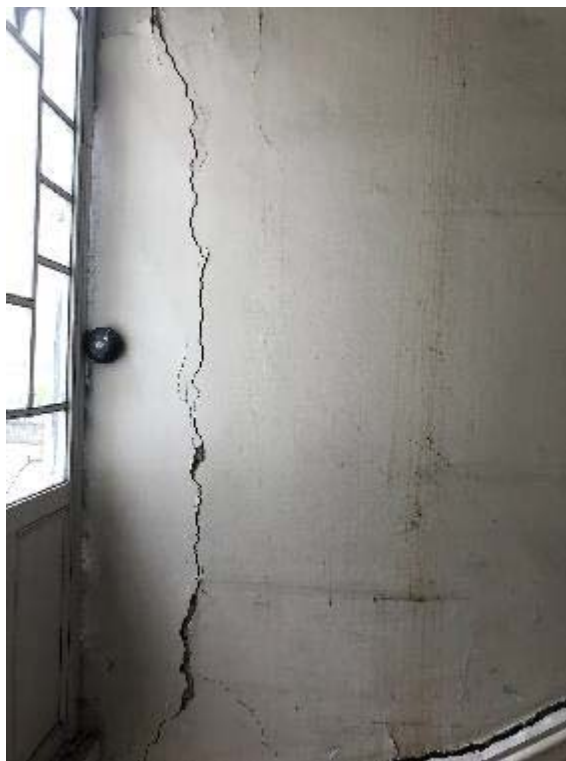
Imagen 12 Grieta de muro zona escalera

En la imagen anterior se ve como la grieta sube hasta encontrar con el cielo raso, en donde continúa por este hasta terminar en el muro de la terraza. De lo anterior es entendible la secuencia de la grieta, observando y analizando cómo fue su movimiento y por ende aclarar su etiología.

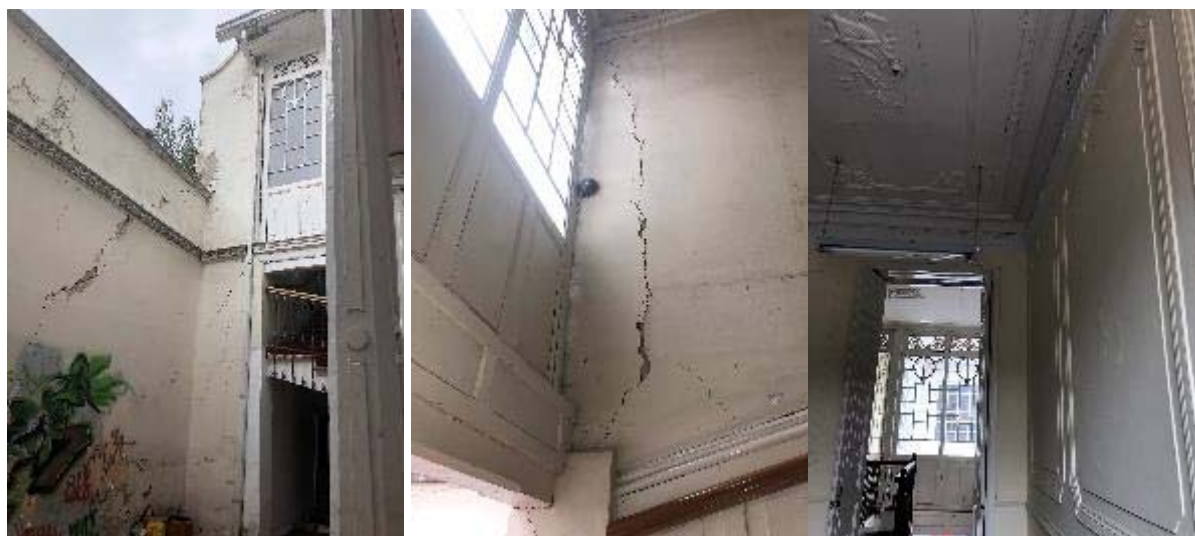
Imagen 13 Secuencia fisura

En la secuencia anterior se muestra de inicio a fin la complejidad de la grieta que bordea todo este sector de la construcción, empezando en el patio con la gran grieta, pasando por la crujía interior, subiendo por el costado superior de la escalera y desplazándose por la parte superior en sentido sur norte hasta terminar desapareciendo antes de llegar a la fachada.

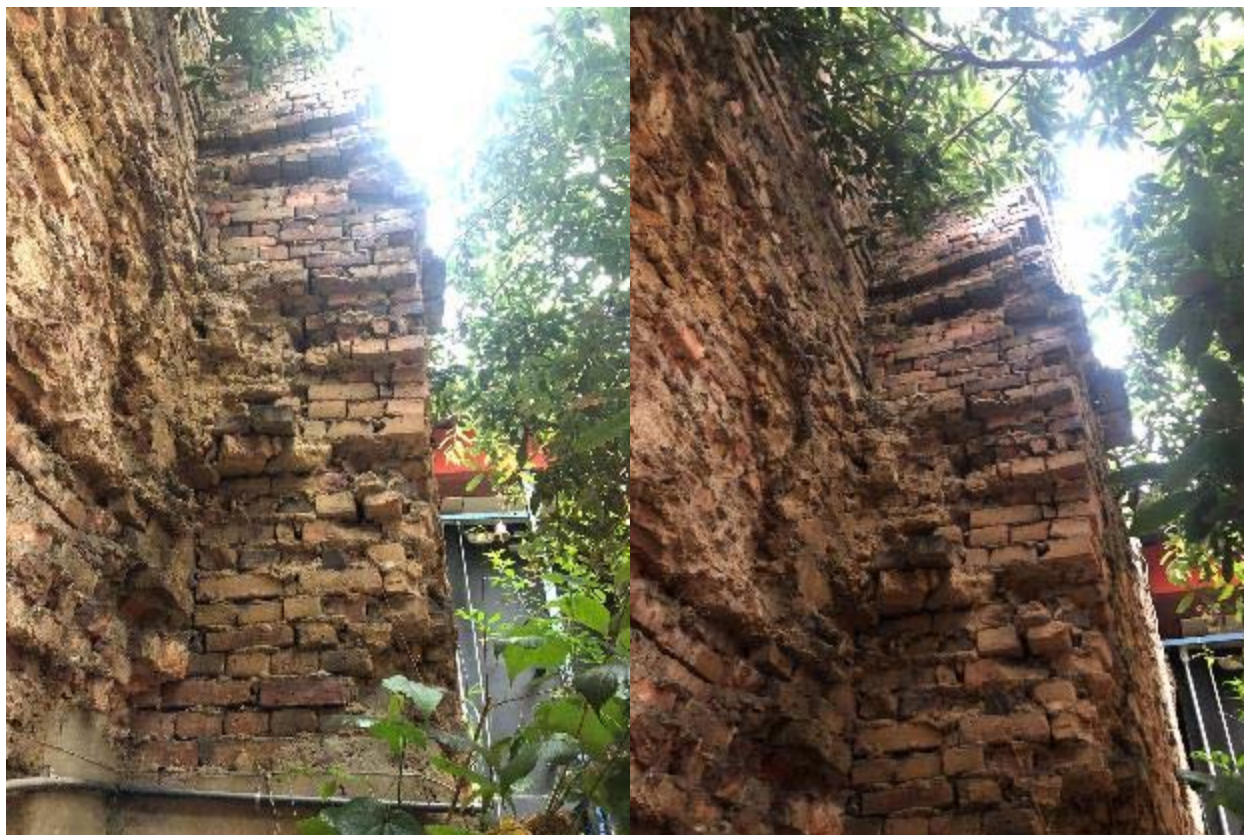
Imagen 14 Parte occidental del muro.

Desde el predio vecino se tomaron estas fotografías en donde claramente se encuentra la causa de la patología. El muro en esta parte de la crujía, perdió su integralidad, se observan algunos mampuestos fuera de su eje, acompañados de la grieta en sentido diagonal. Adicionalmente se ve claramente la ausencia de mampuestos en los filos del muro, agravando la lesión. A causa de esto el muro ha cedido verticalmente; es decir ha tenido un leve desplome o asentamiento que compromete la integralidad de toda la estructura. El riesgo de un colapso del muro es latente, de acuerdo a lo observado anteriormente.

Teniendo en cuenta el análisis anterior se puede llegar a la deducción que el muro en la parte de la cruja, ha perdido elementos tales como mampuestos, los cuales a su vez aumentan la inestabilidad del muro, haciéndolo ceder, generando grietas por asentamiento e inclinación por el leve desplome que posee el muro. Esta patología se puede haber causado por la mala disposición en la mampostería a la hora de su construcción y la carencia de la mezcla aglutinante para unir estos mampuestos. De igual forma se debe entender que la construcción posee 104 años, en los cuales las condiciones como lluvia, el viento, las malas intervenciones vecinas permitieron que se erosionara el aglutinante y así se perdieran los mampuestos. La última hipótesis se acerca a movimientos de disipación de energía (sismos) los cuales provocaron que en esta parte del muro se concentraran esfuerzos que fueron asumidos por esta parte de la construcción. Esto explicaría la razón por la cual la grieta no está activa y la forma tan abrupta en la que la grieta bordea esta parte de la construcción.

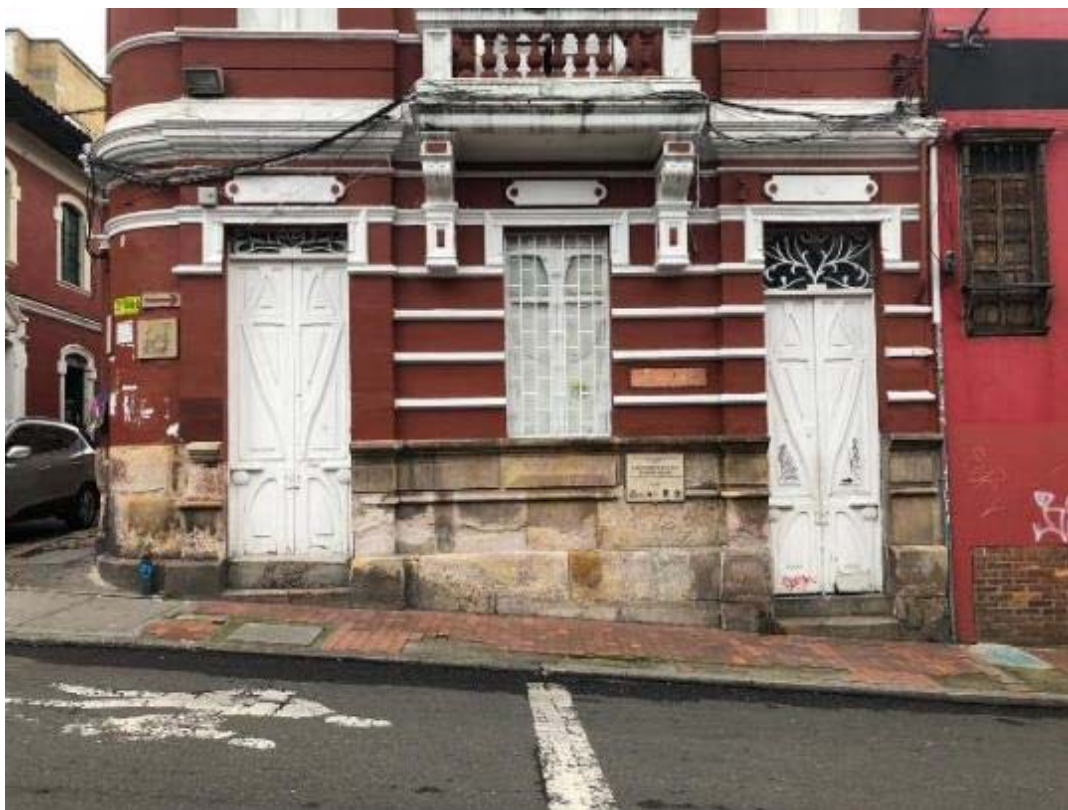
Imagen 15. Fachada sobre carrera 3ra. Fuente propia.

De igual manera es posible establecer que el origen mismo de las lesiones observadas (agravadas por las razones anteriormente expuestas), obedece a fallos de la cimentación (específicamente en los elementos de sobre-cimiento del muro), los cuales son perceptibles solo desde la edificación colindante, la cual como se dijo anteriormente, se encuentra por debajo del nivel de losa de piso del predio estudiado.

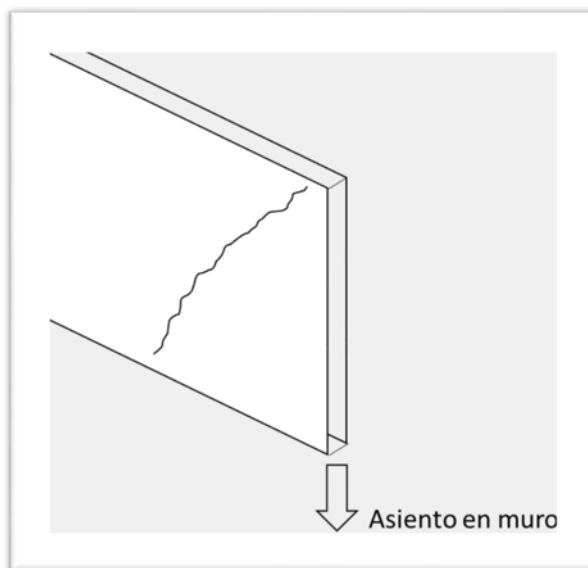
generación y presencia de las compresiones marcan en sí la dirección de la grieta, y la normal de esta marca el punto de descenso del muro.

Imagen 16 Esquema de falla Fuente propia.

Es importante destacar, que la no repetición de este mismo estilo, dirección y geometría de grietas en muros paralelos de la edificación, indican que el problema es local, que se presenta un asentamiento asimétrico, el cual perjudica solo el costado occidental, el cual es el colindante con predio vecino cuyo nivel de piso y cimentación está por debajo más de un metro en algunos puntos.

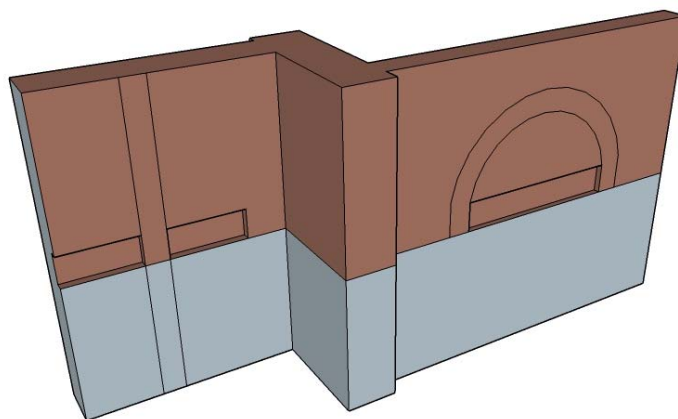
Imagen 17 Esquema Muro afectado vista posterior (vecino). Fuente propia.

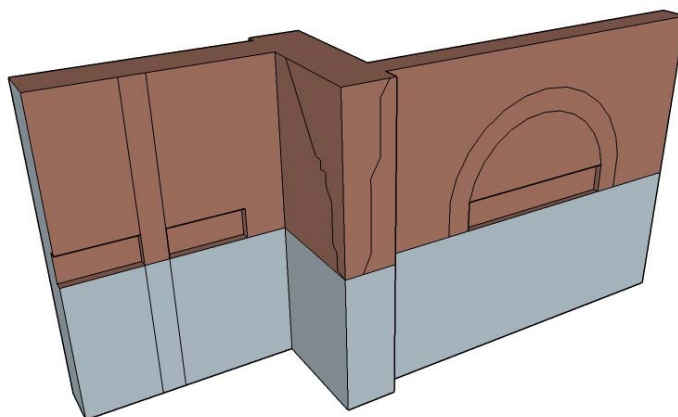
Imagen 18 Inicio fisura por asentamiento. Fuente propia.

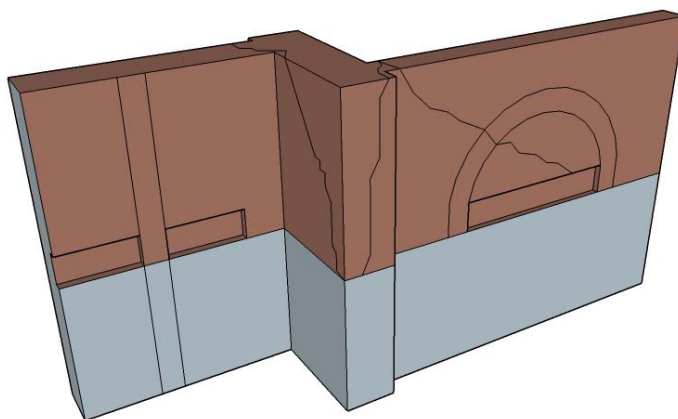
Imagen 19 Falla diagonal y paso de fisura a grieta. Fuente propia.

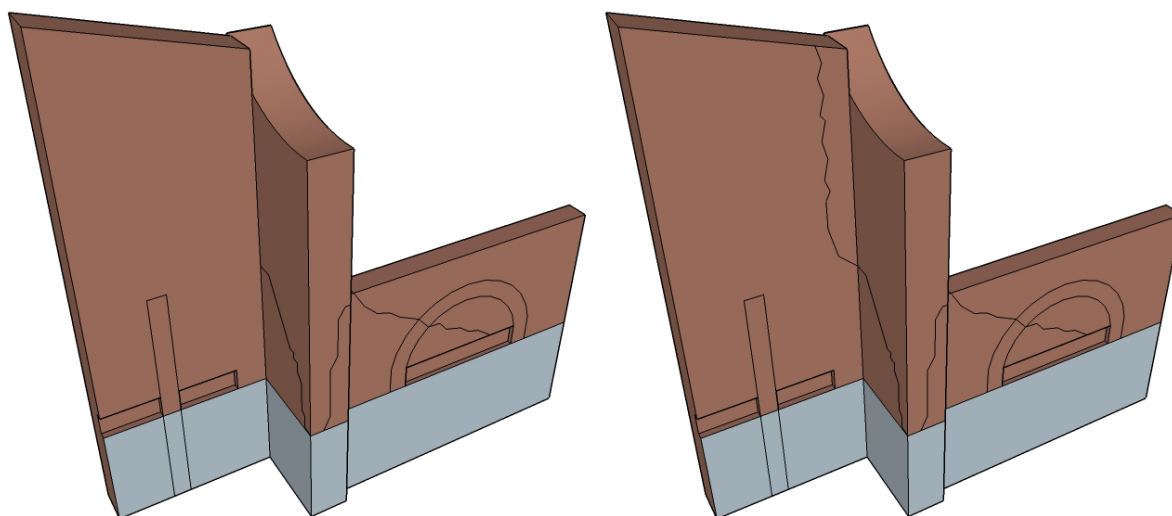
Imagen 20 Desplazamiento vertical de la grieta. Fuente propia.

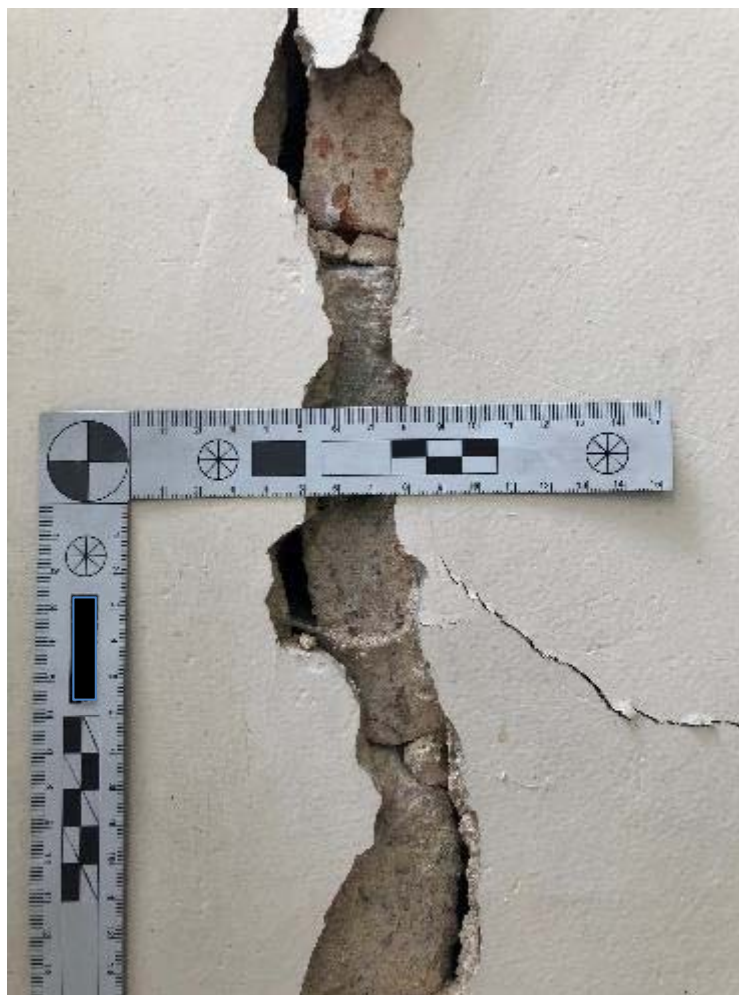
Como se evidencian diferentes fisuras, estas han evolucionado a tal grado que se han convertido en grietas; estas se ubican en el mismo muro occidental (ver imagen 6) y al igual que las fisuras están en estudio para corroborar su activación o no.

Imagen 22 Grieta tipo. Fuente propia.

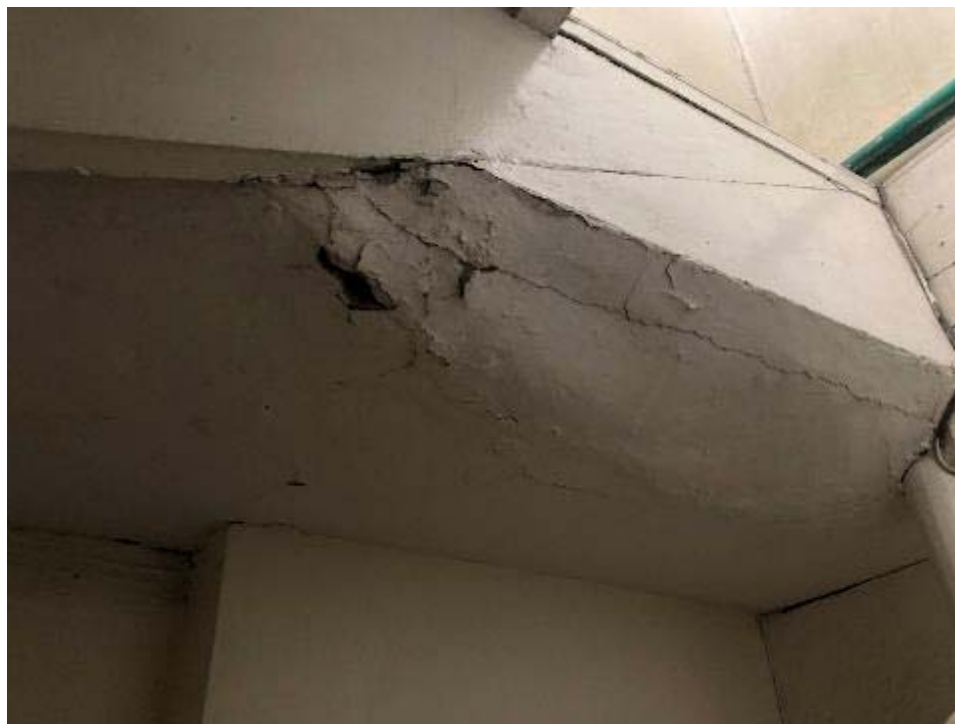
Estas lesiones se encuentran en el muro occidental un poco más al norte, sin embargo está en un grado avanzado, por su condición se descarta filtraciones y condensaciones (Ver plano 5). En los cielos rasos, en especial en los del segundo piso en el costado sur oriental, se encuentran otro tipo de humedades, esta vez causadas por filtraciones provenientes de cubierta. (Ver imagen 3, 5 y 7)

Imagen 23 Cielo raso, segundo piso. Fuente propia.

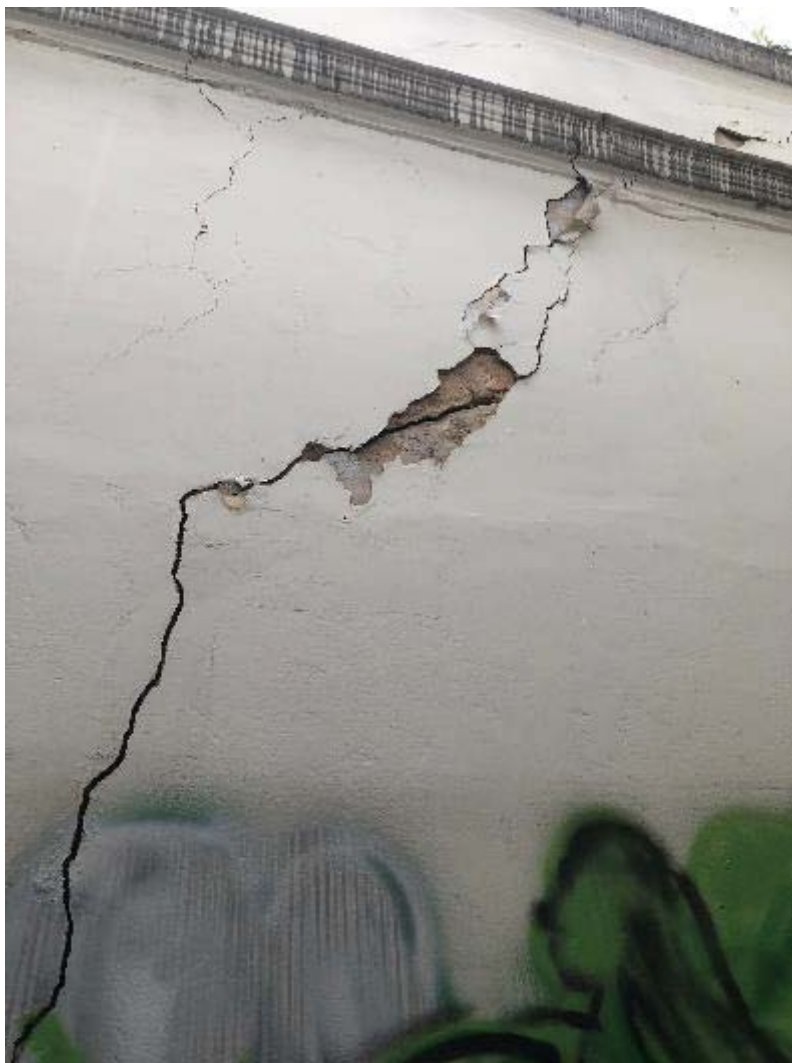
este se fisuro y posteriormente se agrietó; sin embargo se está adelantando las gestiones para poder acceder al predio vecino para corroborar esta información y posiblemente hacer el estudio de suelos en este sector.

Imagen 24 Grieta general patio central. Fuente propia.
