**ESTUDIO PATOLÓGICO DEL PUENTE PEATONAL SOBRE LA AVENIDA 40
ENTRE SENA Y CENTRO COMERCIAL VIVA EN LA CIUDAD DE
VILLAVICENCIO (META)**

**UNIVERSIDAD SANTO TOMÁS
VICERRECTORÍA DE UNIVERSIDAD ABIERTA Y A DISTANCIA
ESPECIALIZACIÓN PATOLOGÍA DE LA CONSTRUCCIÓN
VILLAVICENCIO**

**Trabajo final de grado presentado como requisito para optar al título de
Especialista en Patología de la Construcción.**

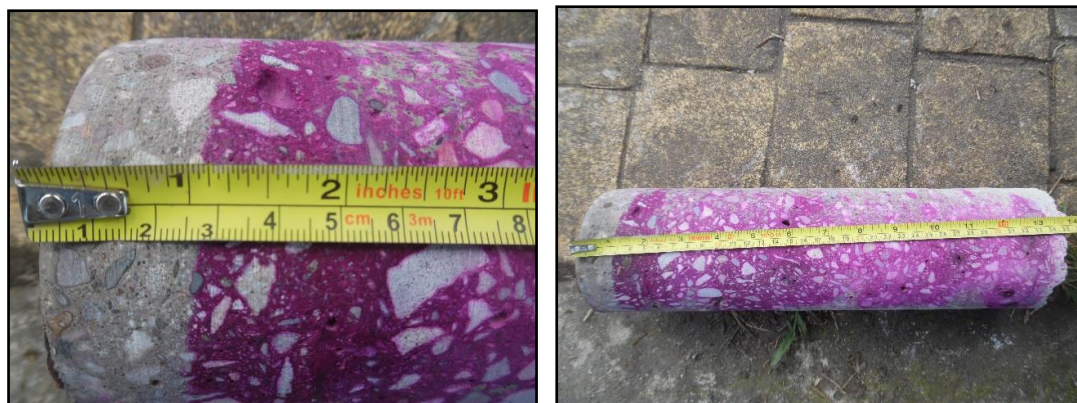
Figura 13. Ensayo de carbonatación
Fuente: Los autores.

Con los resultados y el registro fotográfico de la figura 13 puede observarse que ya se inició el proceso de carbonatación en el concreto. Los elementos estructurales del puente están expuestos a una serie de cambios atmosféricos (humedades. También se evidencia bajo recubrimiento del concreto y defectos de superficie tales como grietas, fisuras y pequeños hoyos que proporcionan y aceleran la ruta directa al acero de refuerzo.

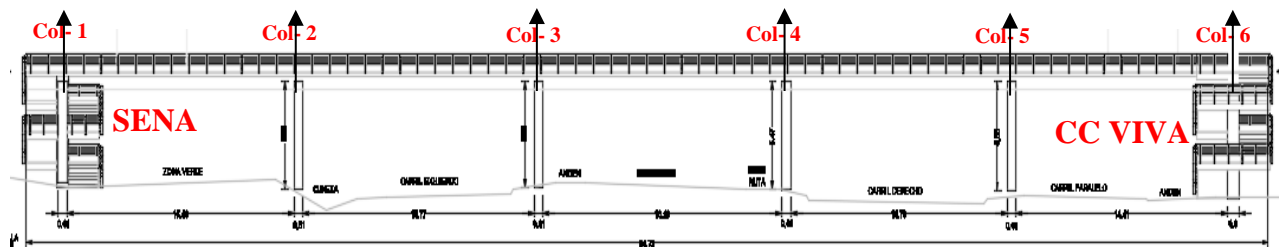
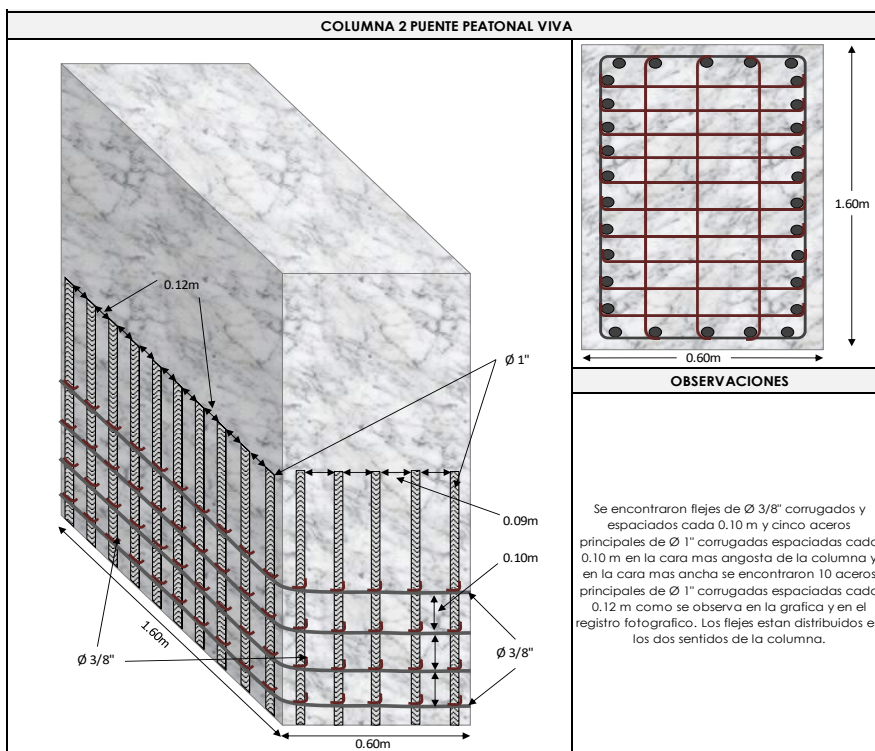
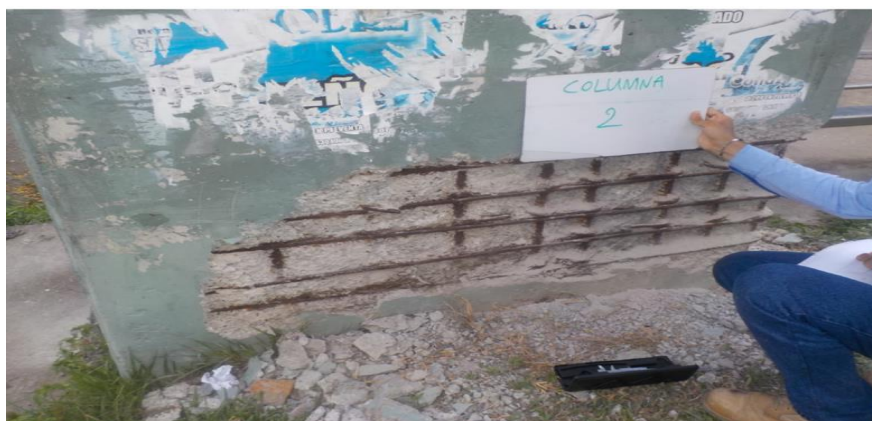
Figura 18. Regatas en columna 2
Fuente: Los autores.

Se efectuaron las regatas en las columnas (ver figura 18,19 y 20) con el propósito de identificar los diámetros, espaciamiento y el estado actual de los aceros de refuerzo.

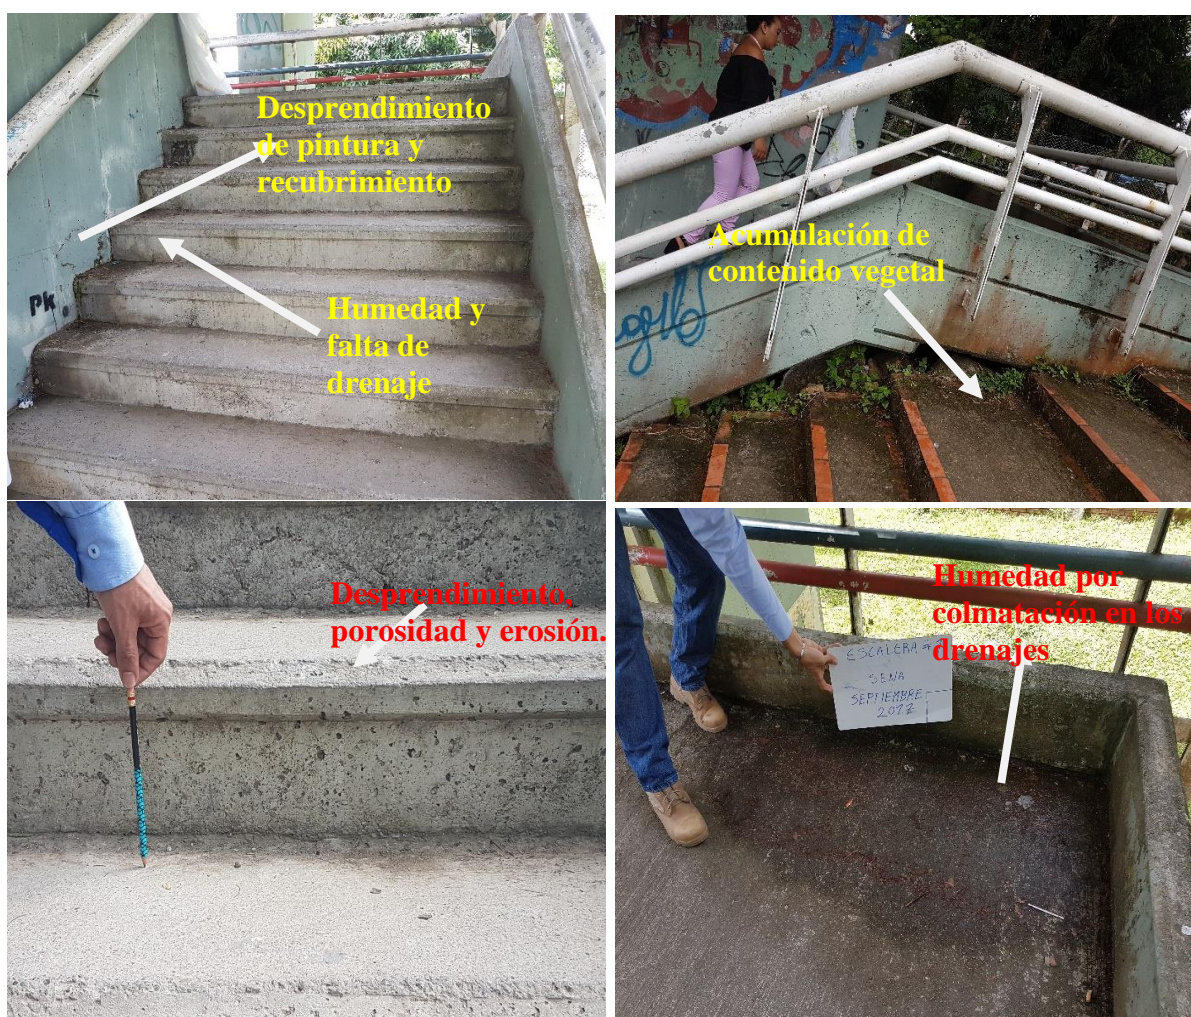
Figura 24. Patologías encontradas en la superficie del puente peatonal y accesos
Fuente: Los autores.

La superficie del puente es una losa de concreto en regular estado, se evidencia la falta de mantenimiento. Los accesos del puente en este caso son las escaleras, presentan suciedades, humedades, fisuras, erosión, corrosión entre otras. Ver figuras 24 y 25.

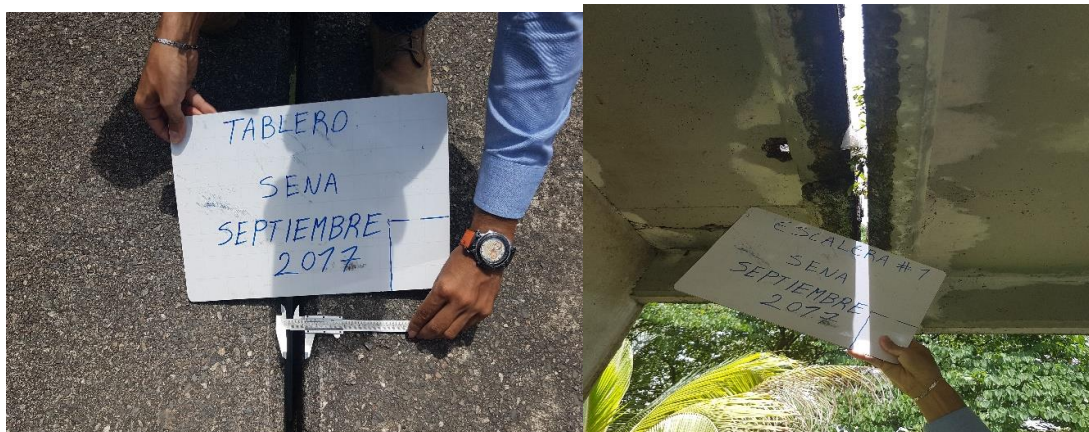
Figura 26. Patologías encontradas en juntas de dilatación en el puente peatonal
Fuente: Los autores.

En la figura 26 se evidencia en los accesos de las escaleras al tablero, se clasifican como juntas abiertas porque no tienen conexión en la ranura y permite el paso directo del agua.

La junta de dilatación del acceso por el SENA mide 2.5 cm de longitud y la del acceso de viva mide 0,5 cm.

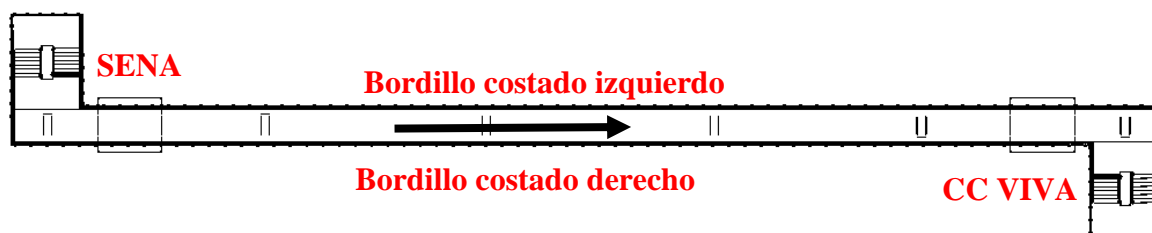
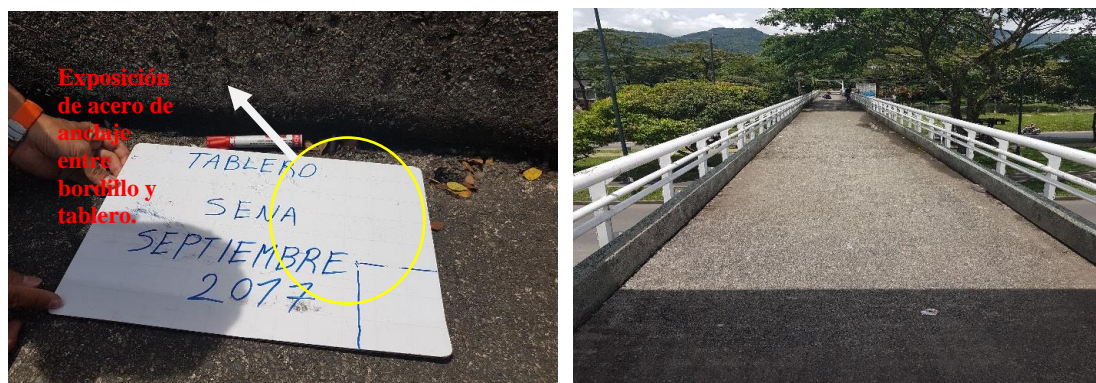
Figura 27. Patologías encontradas en andenes y/o bordillos del puente peatonal
Fuente: Los autores.

El puente cuenta con aproximadamente 79.82 metros lineales de bordillo en concreto reforzado por el costado izquierdo y costado derecho. Se evidencia (ver figura 27) daños como desportillamiento, acero expuesto por falta de recubrimiento y proceso de corrosión. Están en regular estado.

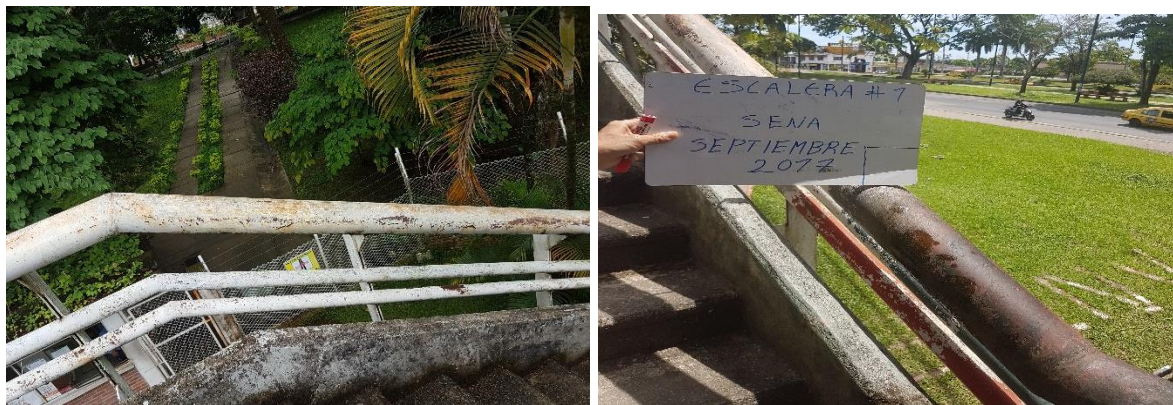
Figura 28. Patologías encontradas en barandas del puente peatonal
Fuente: Los autores.

En la figura 28 las barandas son en estructura metálica tubular colmena de diámetro 4 pulgadas la principal tiene dos barandas intermedias de diámetro 1 ½”, se encuentra en regular estado, presenta: ausencia de pintura para la protección de corrosión, sus conexiones y anclajes presenta proceso de corrosión.

Durante la limpieza se debe verificar la presencia de corrosión, especialmente en áreas de soldadura y en áreas de difícil acceso, así como también la pérdida de tornillería. Para así ser reemplazada, se deberá aplicar una pintura anticorrosiva.

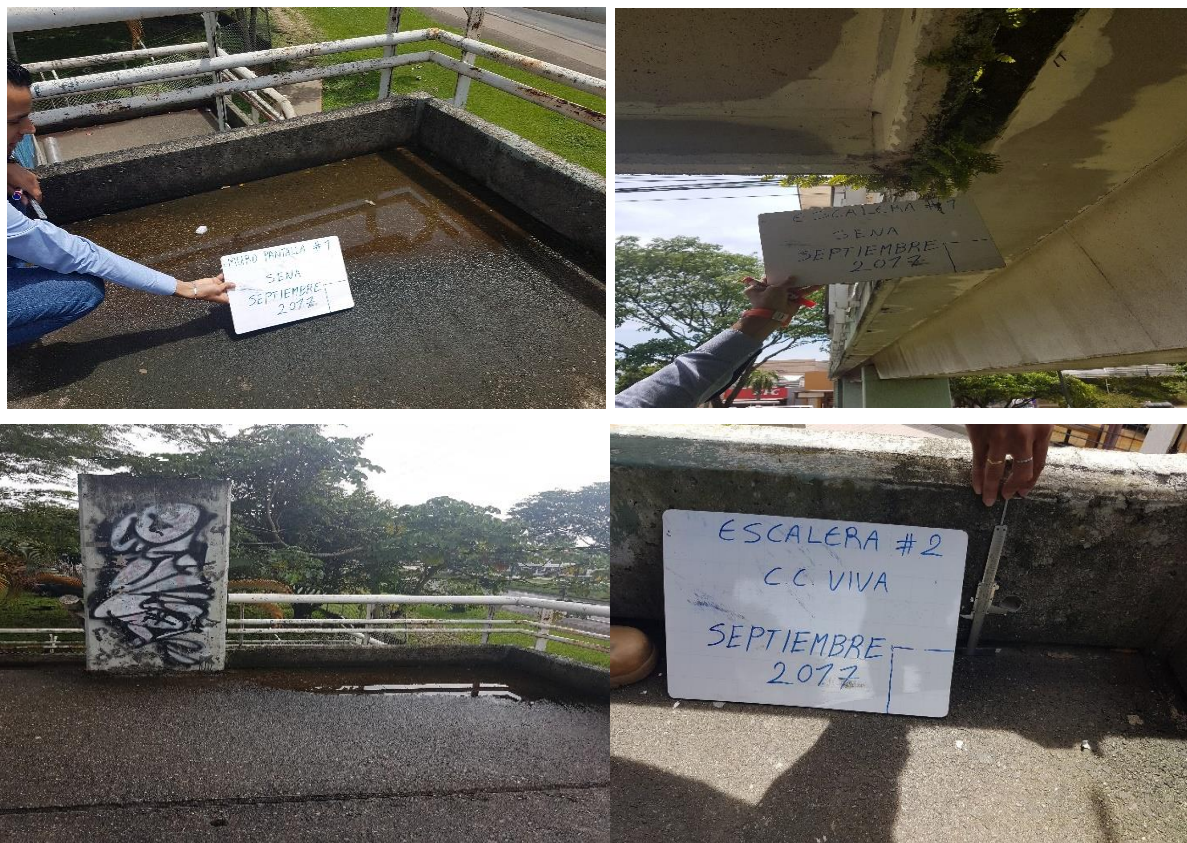
Figura 29. Patologías encontradas en drenajes del puente peatonal
Fuente: Los autores.

Presenta un sistema de drenaje deficiente, mal diseñado su tubería para el desagüe se encuentra por encima de la lámina de agua de esta manera genera un estancamiento del agua lluvia produciendo daños a los elementos estructurales del puente como humedades, filtración, desprendimiento de pintura, corrosión y el crecimiento de vegetación en las escalera y tablero. Además, actualmente se encuentra taponados por su ubicación e insuficiente sección. Ver figura 29.

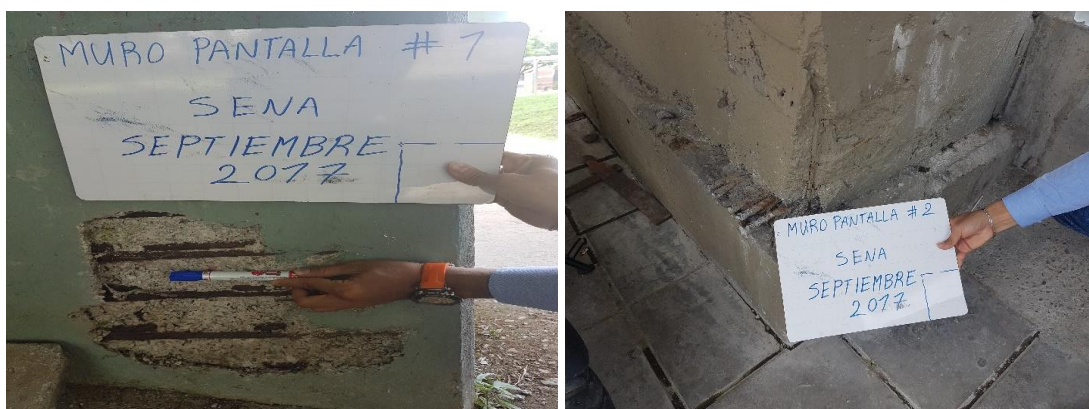
Figura 30. Patologías encontradas en muro pantalla del puente peatonal
Fuente: Los autores.

Los muros pantalla son en concreto reforzado, en ambos presentan pérdida de recubrimiento mayor a 5mm, presenta exposición, deslaminación y corrosión del acero de refuerzo, desprendimientos, porosidad y humedad. Un problema crítico que tiene en la zona del SENA es que las personas realizan sus necesidades fisiológicas ocasionando lesiones muy graves a este elemento estructural. También tiene presencia de organismos. Ver figura 30.

Las columnas y muros pantallas presentan una alta agresión por corrosión al acero de refuerzo embebido en sus elementos portantes, asociado a una alta disgregación de la masa del concreto, compromete la integridad y seguridad de estos elementos.

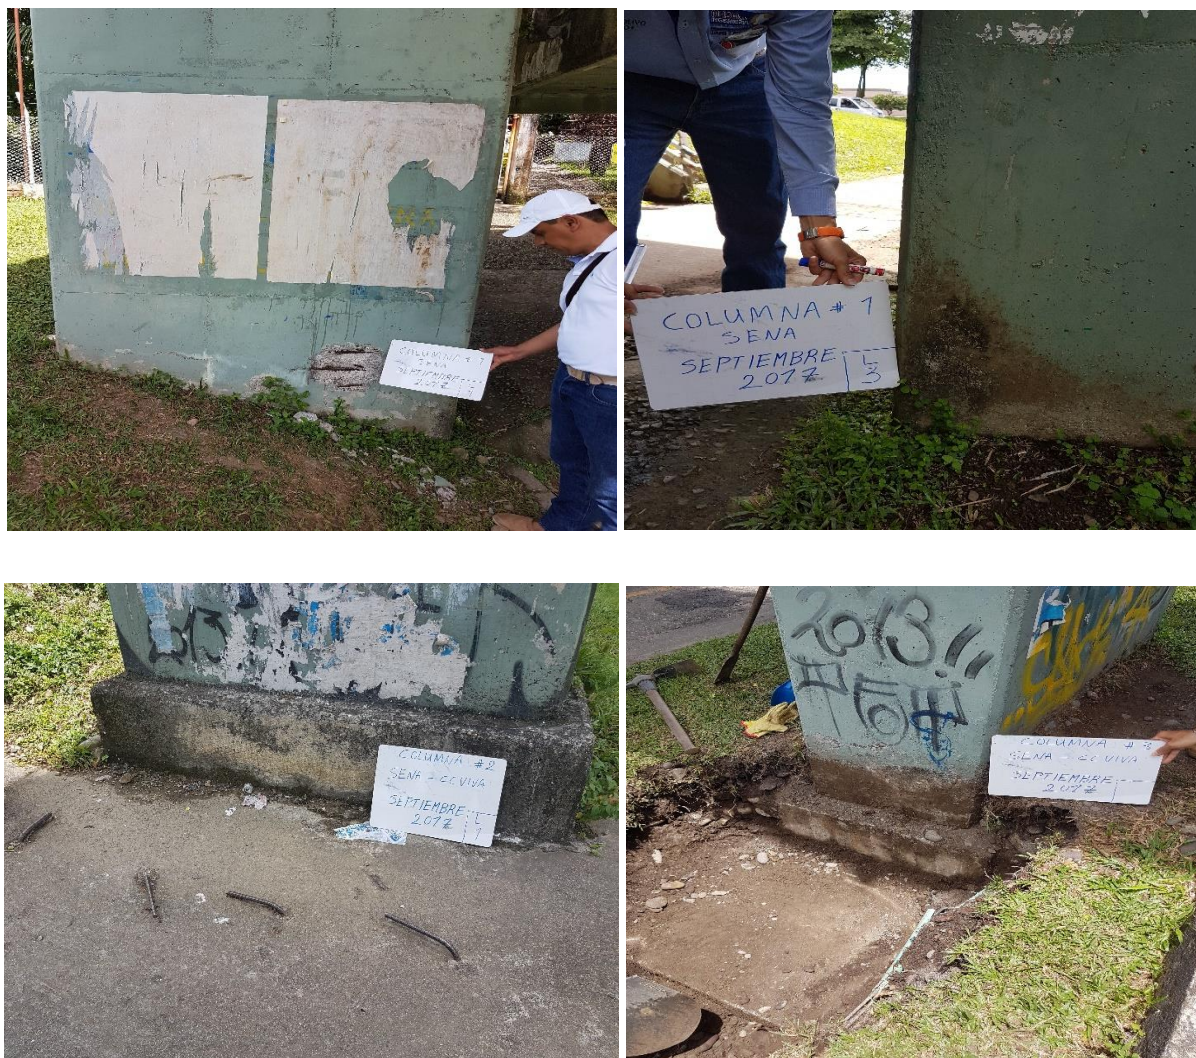
Figura 31. Patologías encontradas en pilas del puente peatonal

En la segunda pila se presenta una grave lesión, perdida del recubrimiento por corrosión del acero de refuerzo, se presenta en los primeros metros de la pila, posiblemente se relaciona la lesión con las sales producto de la orina de los transeúntes.

Se tienen seis pilas de concreto reforzado, altura 5,55 m aproximadamente, cuya sección transversal es rectangular 0.60m de ancho x 1.60m de largo. Todas las columnas tienen presencia de contenido de materia orgánica y desechos fisiológicos, también se evidencia el desprendimiento de recubrimiento, humedades, suciedad y exposición y corrosión del acero de refuerzo. Como se aprecia en las figuras 31 y 32.

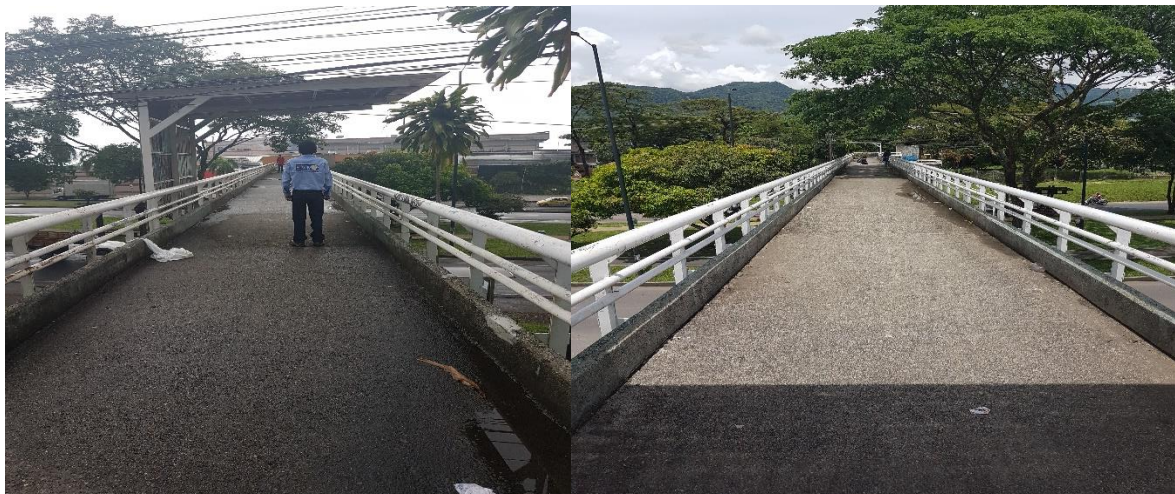
Figura 33. Patologías encontradas en losa o tablero del puente peatonal

La losa maciza en concreto su espesor es de 0.12m y el ancho 2.65m, la losa presenta segregación del concreto, puntos de alta concentración de humedad, drenajes colmatados, en la losa se evidencia deterioro superficial del concreto. Ver figura 33.

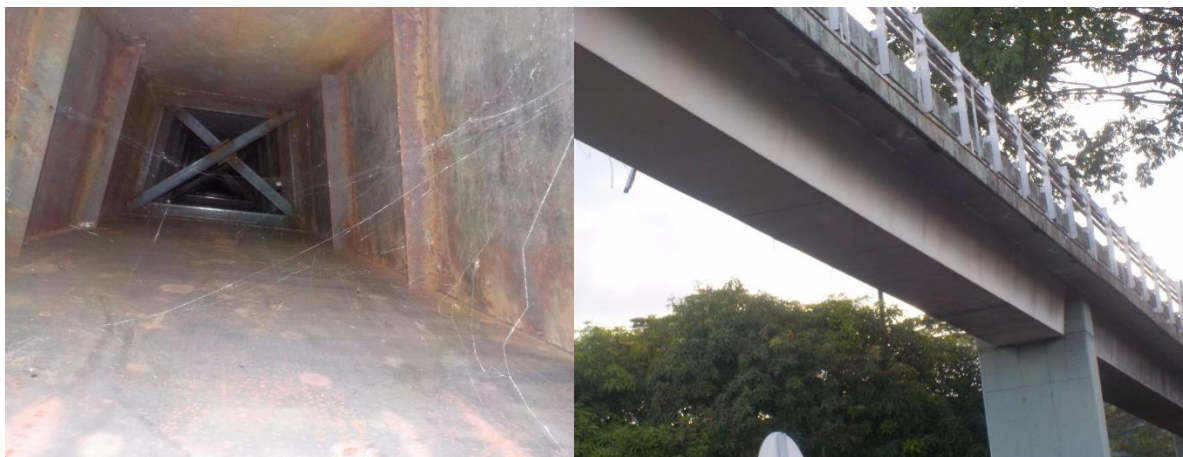
Figura 34. Patologías encontradas en viga metálica del puente peatonal

La viga principal es tipo cajón elaborada en lámina metálica calibre 3/8", como se aprecia en la figura 34, presenta una corrosión leve.
