ESTUDIO PATOLÓGICO BLOQUE B FUNDACIÓN HOSPITAL SAN CARLOS, UBICADO EN BOGOTÁ D.C. EN LA LOCALIDAD DE RAFAEL URIBE URIBE.

UNIVERSIDAD SANTO TOMAS
VICERRECTORIA DE UNIVERSIDAD ABIERTA Y A DISTANCIA
ESPECIALIZACION EN PATOLOGIA DE LA CONSTRUCCION
BOGOTA
2018

TRABAJO DE GRADO PRESENTADO PARA OPTAR EL TÍTULO DE ESPECIALISTA EN
PATOLOGÍA DE LA CONSTRUCCIÓN.

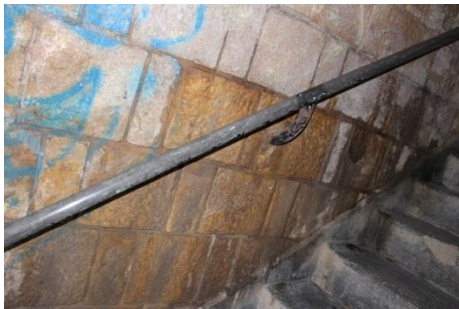
LOCALIZACIÓN: Escaleras entrada principal (planta baja)

Este tipo de hume da des aparecen en los muros, en la parte inferior de la Hospital ya que provienen del terreno en el que se encuentra la Hospital y, por el principio de capilaridad provoca que el agua ascienda por el contacto de este elemento con el terreno.

Directos: Principalmente provocada por el exceso de agua en el terreno y asciende por los muros por capilaridad. Otras de las causas que también pueden provocar capilaridad son: presencia de agua de lluvia en el terreno, rotura de la canalización, falta de drenaje y, ausencia de aislamiento. Sin dejar de banda los materiales de estructura porosa y los muros con una gran anchura los cuales permiten una gran anchura con una gran comunicación.

Posible evolución: de no actuar irá incrementado el deterioro interno de la lesión y como consecuencia la aparición en la cara superficial de los muros de cerramiento

Reparación de la lesión: repicar y eliminar los enyesados, revocos o las pequeñas piedras partidas propias del desprendimiento. Una vez limpiada la zona, volver a enyesar, rebozar o bien sustituir las piedras deterioradas mediante mortero para unir las a la resta.

- 1) Realizar agujeros con una broca de 12mm a 17mm de diámetro. Es recomendable hacer los agujeros por las dos bandas de muro a una profundidad de $\frac{2}{3}$ partes de la anchura del muro y dejar una distancia entre intereses de agujeros de 20 a 24cm. Los agujeros tendrán una inclinación de 30°.
- 2) Colocación de las herramientas para la realización de la inyección de los orificios.
- 3) Inyectar el producto hidrofugante hasta saturar el grueso del muro.

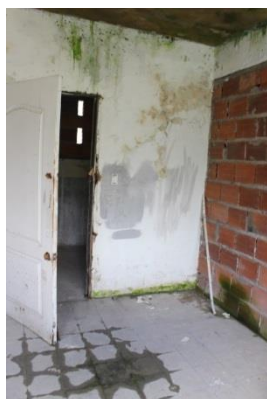
LOCALIZACIÓN: Habitación 204 (2do piso)

Este tipo de humedad aparece provocada por la rotura de tejas en la cubierta inclinada propiciando la filtración del agua de lluvia en la cara interna del falso techo.

CAUSAS: Las causas son los agentes externos con partículas de contaminación en suspensión que según cómo actúan se determinan dos tipos de suciedad: - Suciedad por depósito, que se produce por la simple acción de la gravedad de las partículas. - Suciedad por lavado superficial, que es el producido por partículas que ensucian penetrando en el poro superficial del material por acción del agua de lluvia.

La suciedad es una lesión que no conlleva peligro estructural, estas lesiones de los paramentos no son progresivas y, generalmente por si solas no afectan al ámbito estético, a pesar que pueden derribar en casos de mayor peligro.

Realizar inspecciones visual periódicas de los diferentes paramentos de fachadas de la Hospital, para detectar en el tiempo, posibles defectos de construcción que provoquen suciedad localizada o bien realizar trabajos de limpieza puntuales.

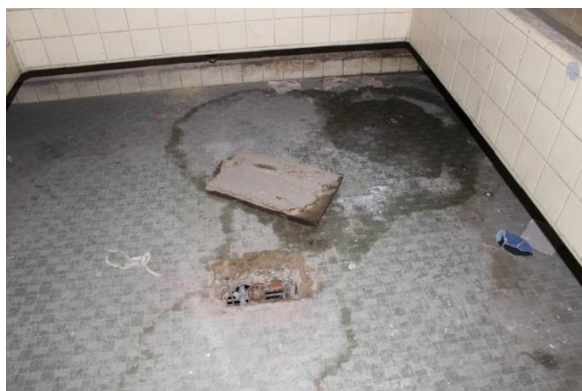
Directos: surgen principalmente por averías o roturas de las redes de instalaciones que provocan fugas de agua, generalmente nuevas lesiones.

Indirectos: una de las causas es el mal estado de conservación de la Hospital ya que presenta roturas puntuales en la cubierta de tipo inclinada propiciando la filtración del agua de lluvia.

Posible evolución: actuar sobre la rotura, para evitar el incremento de la exposición de la zona de humedad en el interior de la Hospital .

Reparación de la lesión: Las lesiones por humedad accidental que aparecen generalmente se detectan fácilmente en su origen y se pueden reparar con facilidad.

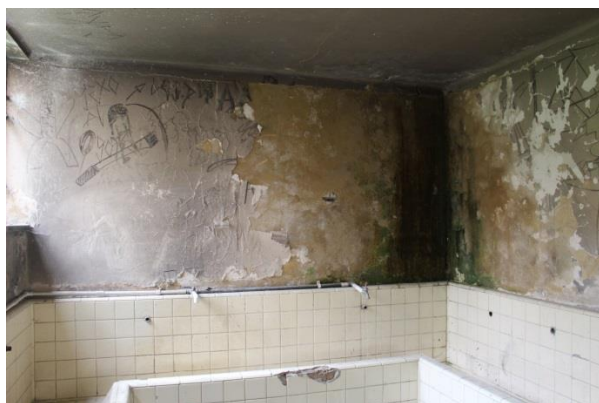
CAUSAS: Directos: Las causas son los agentes atmosféricos como el agua de lluvia, el viento, el asolamiento, etc. Generalmente estas erosiones atmosféricas generan la materialización de los materiales pétreos provocada por la succión del agua de lluvia, que si va acompañada de posibles heladas y de la dilatación correspondiente, rompe las láminas superficiales del material constructivo.

Indirectas: Podemos asegurar que la causa es debida al paso del tiempo y no a una mala ejecución constructiva o una mala calidad de los cerramientos.

Realizar inspecciones visual periódicas de los diferentes paramentos de fachadas de la Hospital , para detectar en el tiempo, posibles defectos de construcción que provoquen suciedad localizada o bien realizar trabajos de limpieza puntuales

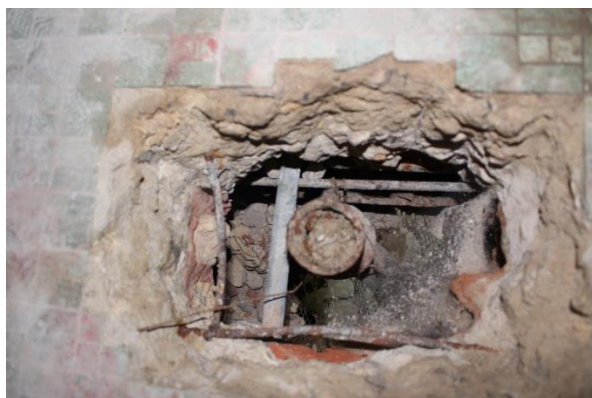
Directas: la principal causa es la presencia de oxígeno del ambiente y del agua de lluvia. La transformación de los metales en óxido, se produce al entrar en contacto con el oxígeno, ya que la superficie del metal tiende a transformarse en óxido que es químicamente más estable, protegiendo de esta manera la resta del metal.

Posible evolución; si no se actúa sobre la lesión puede aumentar la oxidación y corrosión de la zona acelerando el proceso de pérdida de sección del material hasta llegar a la destrucción de metal.

Realizar inspecciones visuales periódicas controlando la aparición de nuevas oxidaciones y corrosiones, y dar dos capas de pintura no ferrosa de forma periódica en la totalidad de las vigas afectadas.

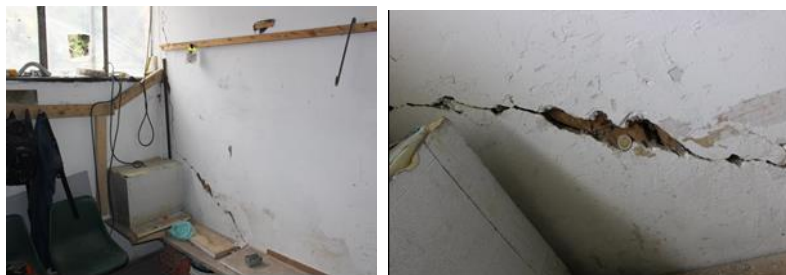
LOCALIZACIÓN: Habitación 102 (primer piso)

Son grietas relativamente verticales que comportan falta de confort (en trata de a gua fría, inseguridad), y desestabilización de las cargas en los muros o paredes de carga reduciendo el comportamiento que tienen. Pueden producir otras lesiones como el desprendimiento de piedras, falsos techos, revestimientos, etc.

Directas: el asentamiento diferencial del terreno es una de las causas de las grietas, ya que este entre otros movimientos como los provocados por la cubierta, generan unas tensiones y unas deformaciones de los materiales que los muros no pueden resistir, llevando a la rotura estos, generando en nuestro caso grietas algunas de las paredes de tabiquería interiores.

Patología con elevado peligro estructural. Se ha de colocar algún sistema para detectar movimientos, con el objetivo de conocer si las grietas están estabilizadas o están en movimiento.

Reparación de la lesión: considerando que la grieta no afecta a la estructura, se realizarán los siguientes pasos: Colocación de testigos. Con la grieta estabilizada se procederá a la limpieza de la misma y colocación de grapa de acero inoxidable y posterior inyección de mortero de reparación sin retracción. Si la grieta no está estabilizada se procederá a la actuación en cimentaciones ante la posibilidad de recalces.

Realizar inspecciones visuales periódicas en los diferentes muros y paredes de la Hospital. Controlando la aparición de nuevas grietas o movimientos de grietas conocidos. Posteriormente, actuar sobre estas.

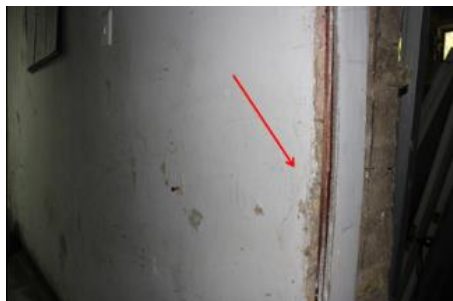
LOCALIZACIÓN: Muro zona de mantenimiento

Las fisuras son aberturas longitudinales que afectan a la superficie o acabado de un elemento constructivo. Normalmente no tienen importancia de carácter estructural pero comportan al usuario falta de confort (entrada de agua, frío, etc.). Las fisuras interiores en las paredes suelen estar producidas por antiguas deformaciones que se han estabilizado, aun así, algunas fisuras también son consideradas habitualmente una etapa de aparición de grietas. La mayoría de veces solo repercuten en el aspecto

Realizar inspecciones visuales periódicas en los diferentes muros portantes y paramentos de la Hospital, controlando la aparición de nuevas grietas o movimiento en las grietas conocidas.

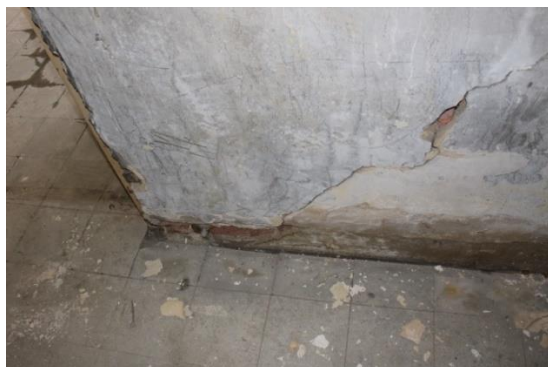
LOCALIZACIÓN: muro lateral izquierdo entrada habitación 104 (Primer piso)

LESIÓN: Grieta por asentamiento

Son grietas relativamente verticales que comportan falta de confort (entrada de agua fría, inseguridad), y desestabilización de las cargas en los muros o paredes de carga reduciendo el comportamiento que tienen. Pueden producir otras lesiones como el desprendimiento de piedras, falsos techos, revestimientos, etc.

Directos: el asentamiento diferencial del terreno es una de las causas de las grietas, ya que este entre otros movimientos como los provocados por la cubierta, generan unas tensiones y unas deformaciones de los materiales que los muros no pueden resistir, llevando a la rotura estos, generando en nuestro caso grietas algunas de las paredes de tabiquería interiores.

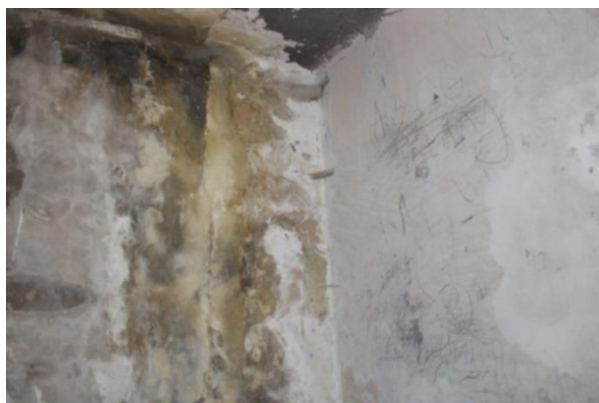
CAUSAS: Las causas son los agentes externos con partículas de contaminación en suspensión que según cómo actúan se determinan dos tipos de suciedad: - Suciedad por depósito, que se produce por la simple acción de la gravedad de las partículas. - Suciedad por lavado superficial, que es el producido por partículas que ensucian penetrando en el poro superficial del material por acción del agua de lluvia.

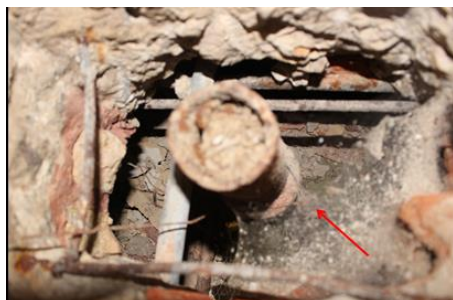
LOCALIZACIÓN: Fregadero 2do Piso

LESIÓN: Corrosión

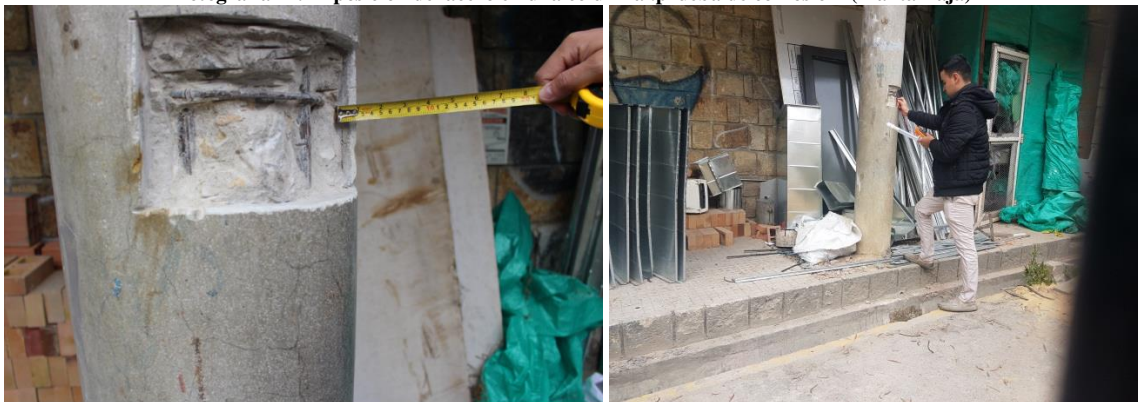
Fotografía 22. Exposición del acero en una columna .prueba de corrosión (Planta Baja)

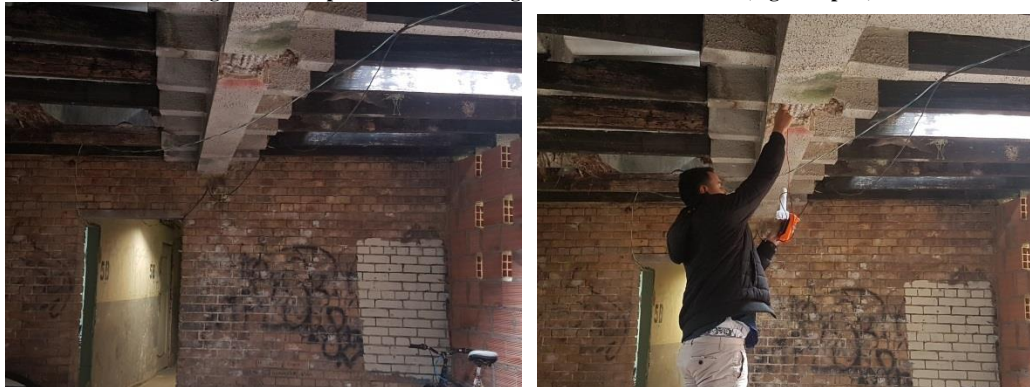
Fotografía 23. Exposición del acero viga –Prueba de corrosión (segundo piso)

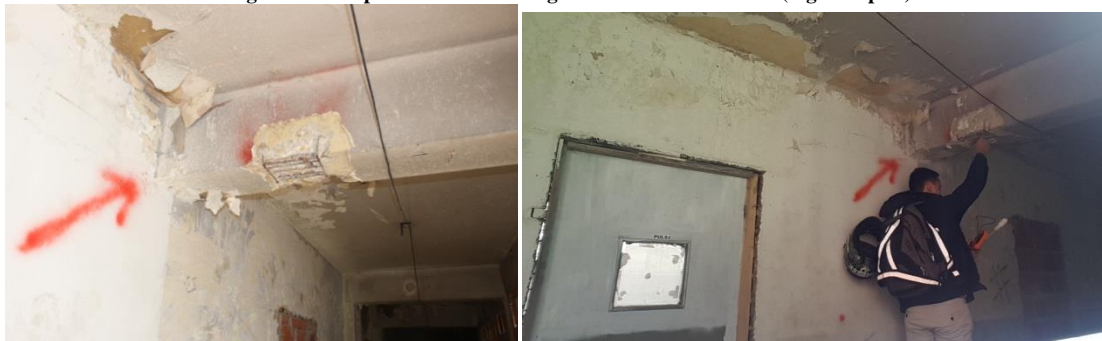
Fotografía 24. Exposición del acero viga –Prueba de corrosión (segundo piso)

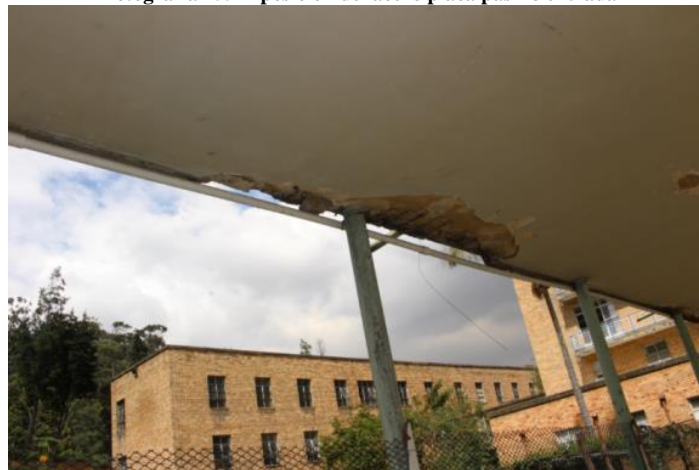
Fotografía 25. Exposición del acero placa pasillo entrada

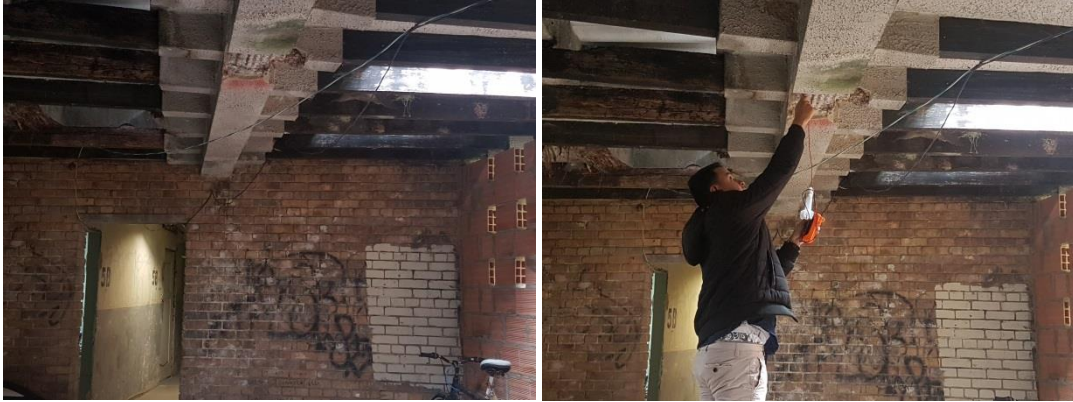
Fotografía 29. Exposición del acero en una viga .prueba de corrosión (segundo piso)
