**ESTUDIO PATOLÓGICO EN LA CARRERA SEGUNDA FRENTE A LA UNIDAD  
DEPORTIVA DEL BARRIO LA CAPILLA EN EL MUNICIPIO FLANDES TOLIMA.**

**UNIVERSIDAD SANTO TOMÁS  
VICERRECTORÍA GENERAL DE UNIVERSIDAD ABIERTA Y A DISTANCIA  
ESPECIALIZACIÓN PATOLOGÍA DE LA CONSTRUCCIÓN  
IBAGUÉ  
2018**

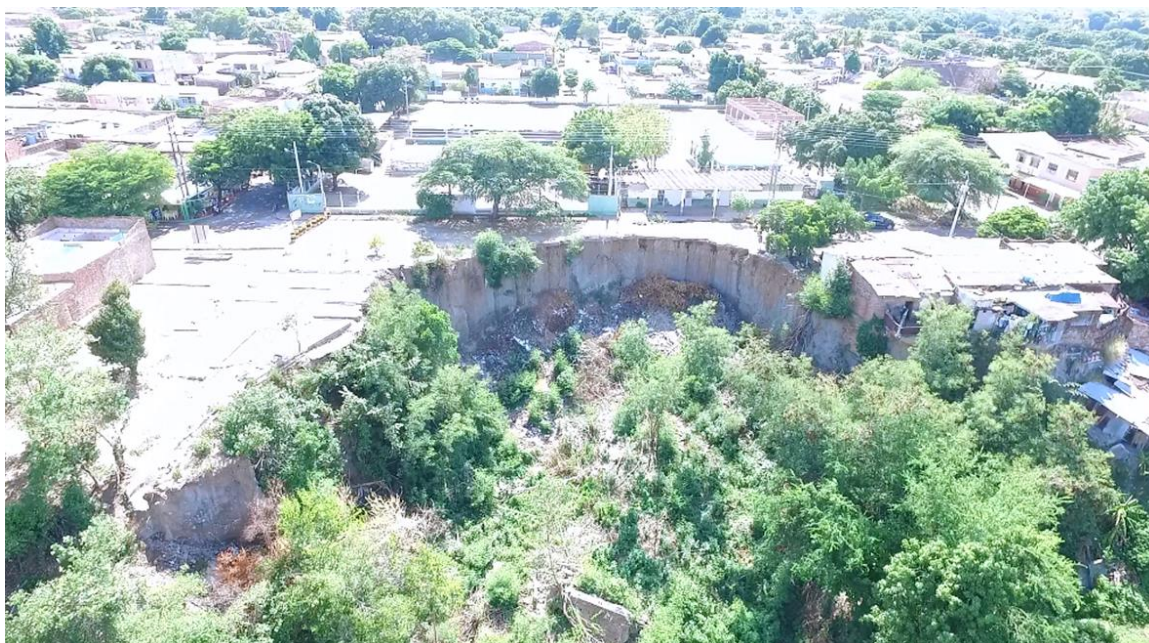
Ilustración 2 ZONA DE EROSIÓN SITUACIÓN ACTUAL

Desde el mes de diciembre de 2008, se registró un acelerado proceso de socavación y hundimiento del muro de contención existente, con la presencia de grietas longitudinales, tal como vemos en perspectiva de la zona de influencia en la **ilustración 3 y 4**.

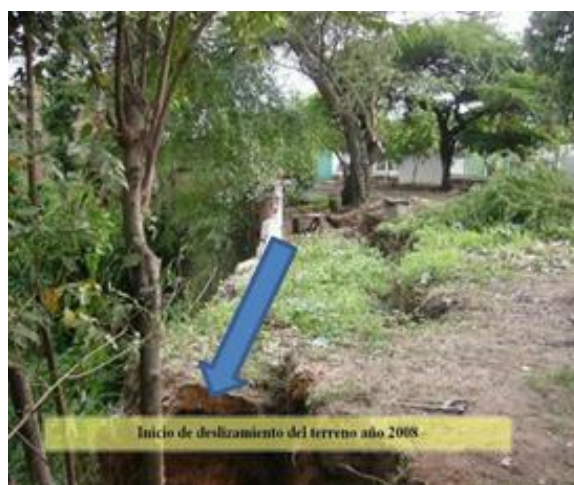
Ilustración 5 DESLIZAMIENTO DEL TERRENO

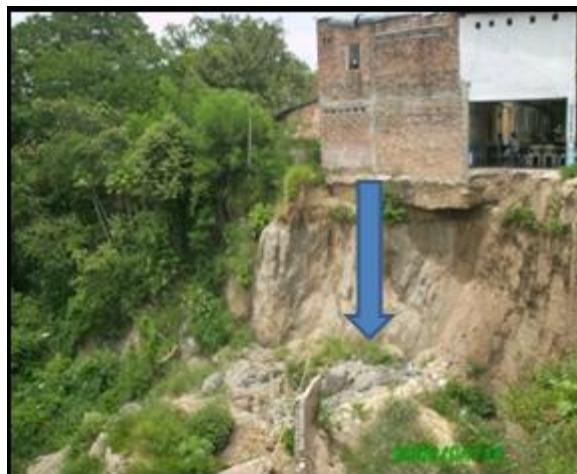
Ilustración 6 DESLIZAMIENTO

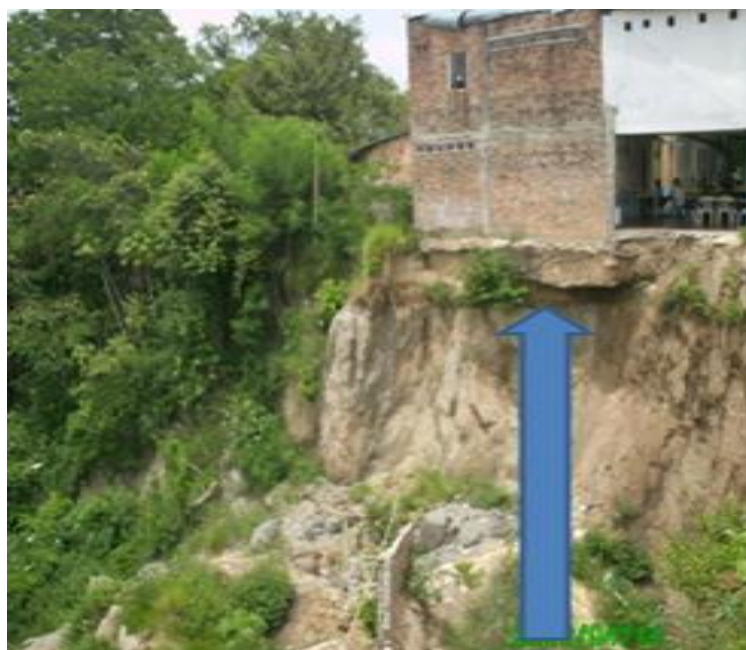
Ilustración 7 DESLIZAMIENTO POR AGUAS NEGRAS

- Filtraciones de aguas residuales, debido a que las raíces del árbol de
- algarrobo, destrozo la red principal, que atraviesa toda la zona de andén.
- Estas filtraciones venían ocurriendo desde hace varios años, las cuales no
- habían detectadas.
- Procesos erosivos resultado de fallas geológicas, debido a que el terreno
- se encuentra en la zona de alto riesgo del Municipio.
- Posibles Filtraciones de aguas lluvias y aguas de escorrentía.
- Socavación por crecientes del río Magdalena.

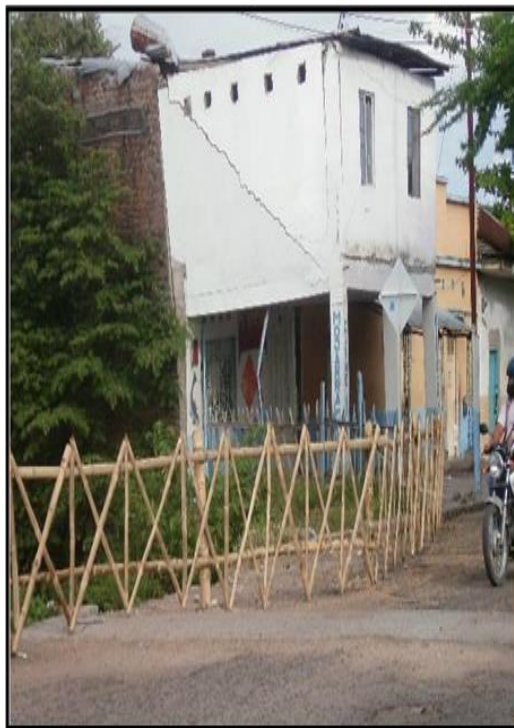
Ilustración 8 CAÍDA DE LA VÍA

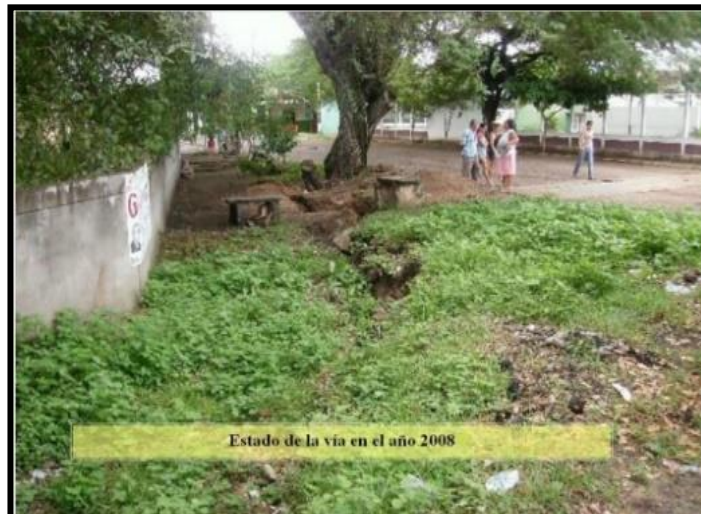
**Ilustración 9 INICIO DEL PROCESO DE EROSIÓN**

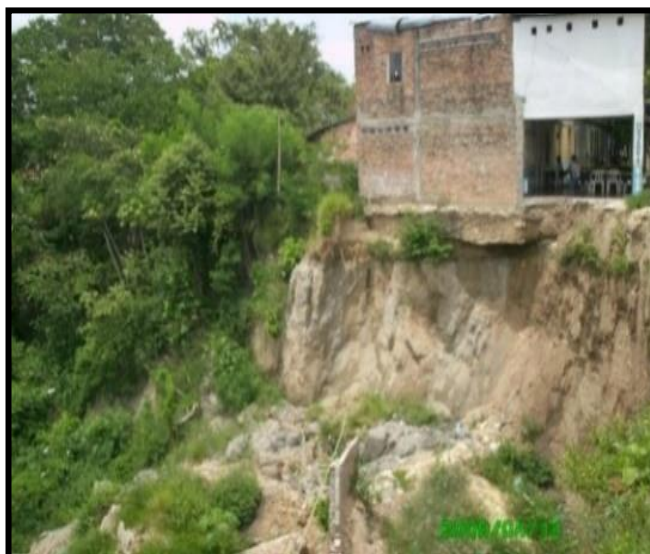
Ilustración 11 PROCESO DE SOCAVACIÓN Y AVERÍA DE VIVIENDA

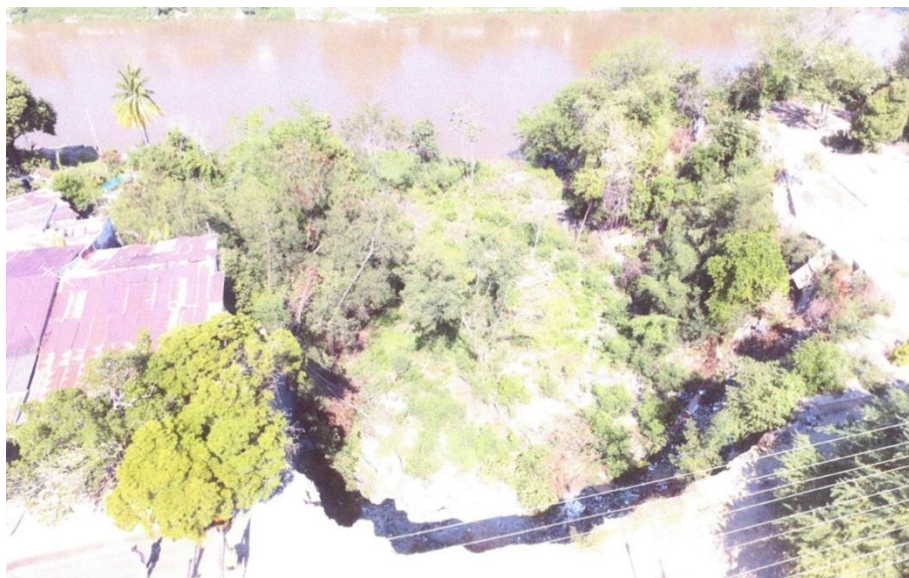
Después de realizada la visita al paciente en estudio y realizada una auscultación, se determinó que la lesión relevante en esta zona afectada es de tipo mecánico y se representa en la gran cantidad de deslizamientos debido a la erosión tal como lo muestra la ilustración 14.

Ilustración 14 ZONA AFECTADA

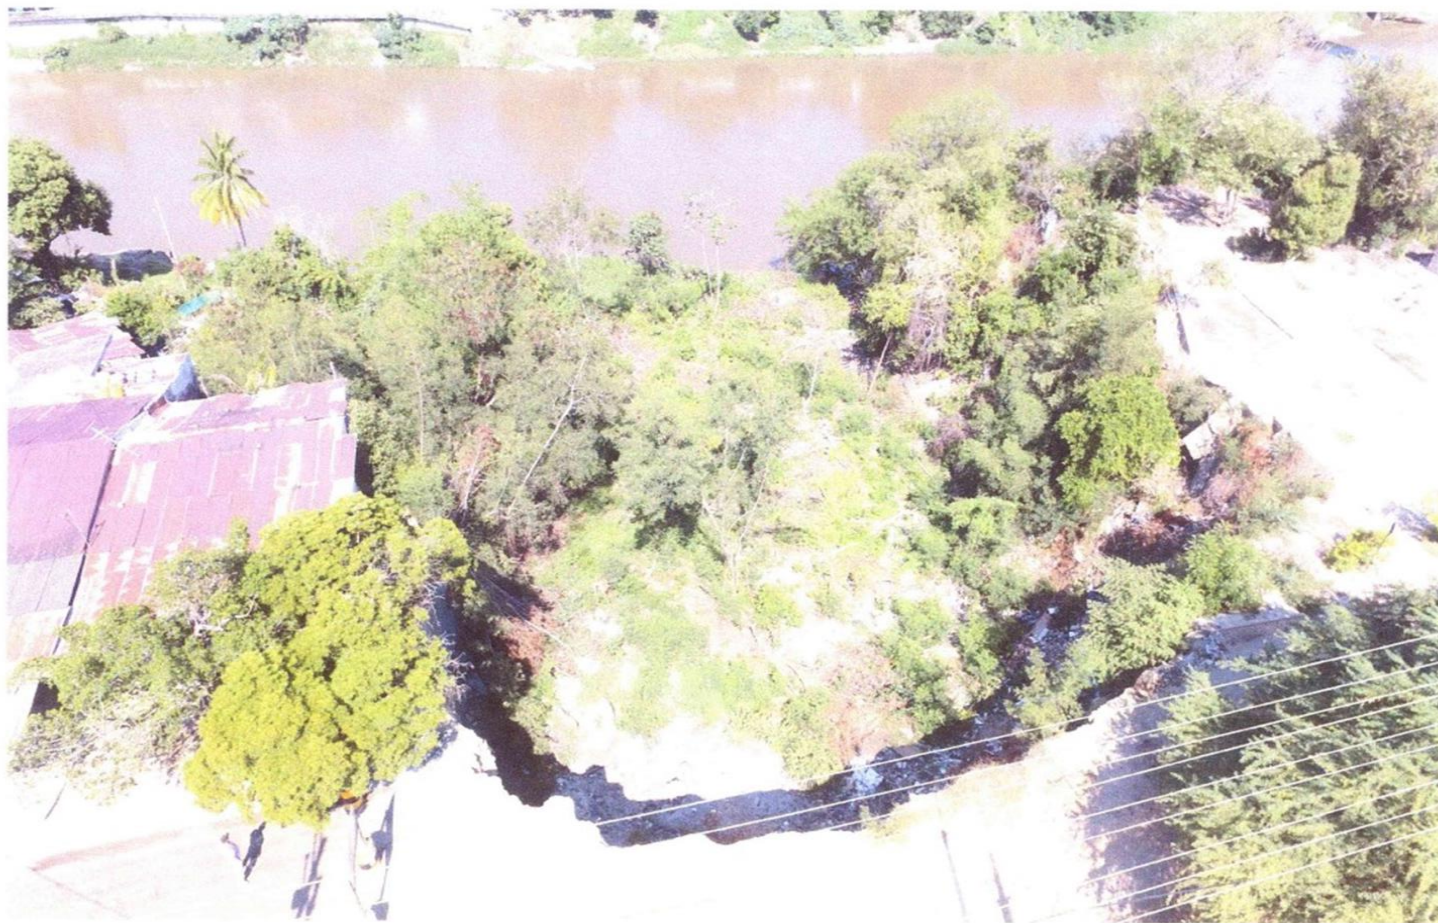
Ilustración 35 ZONA DE EROSIÓN

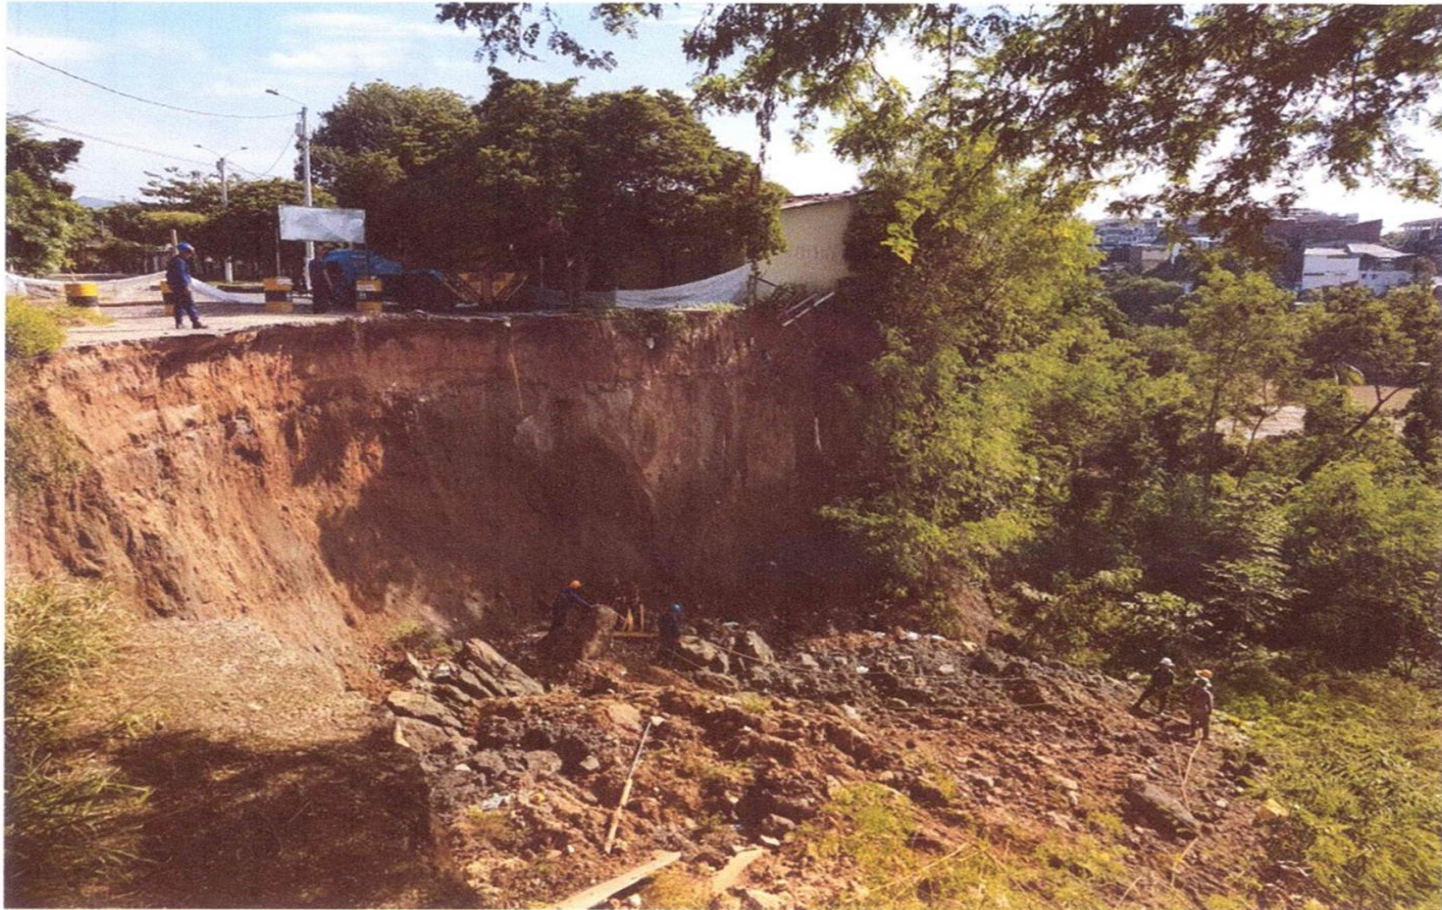
Ilustración 36 ZONA DE EROSIÓN

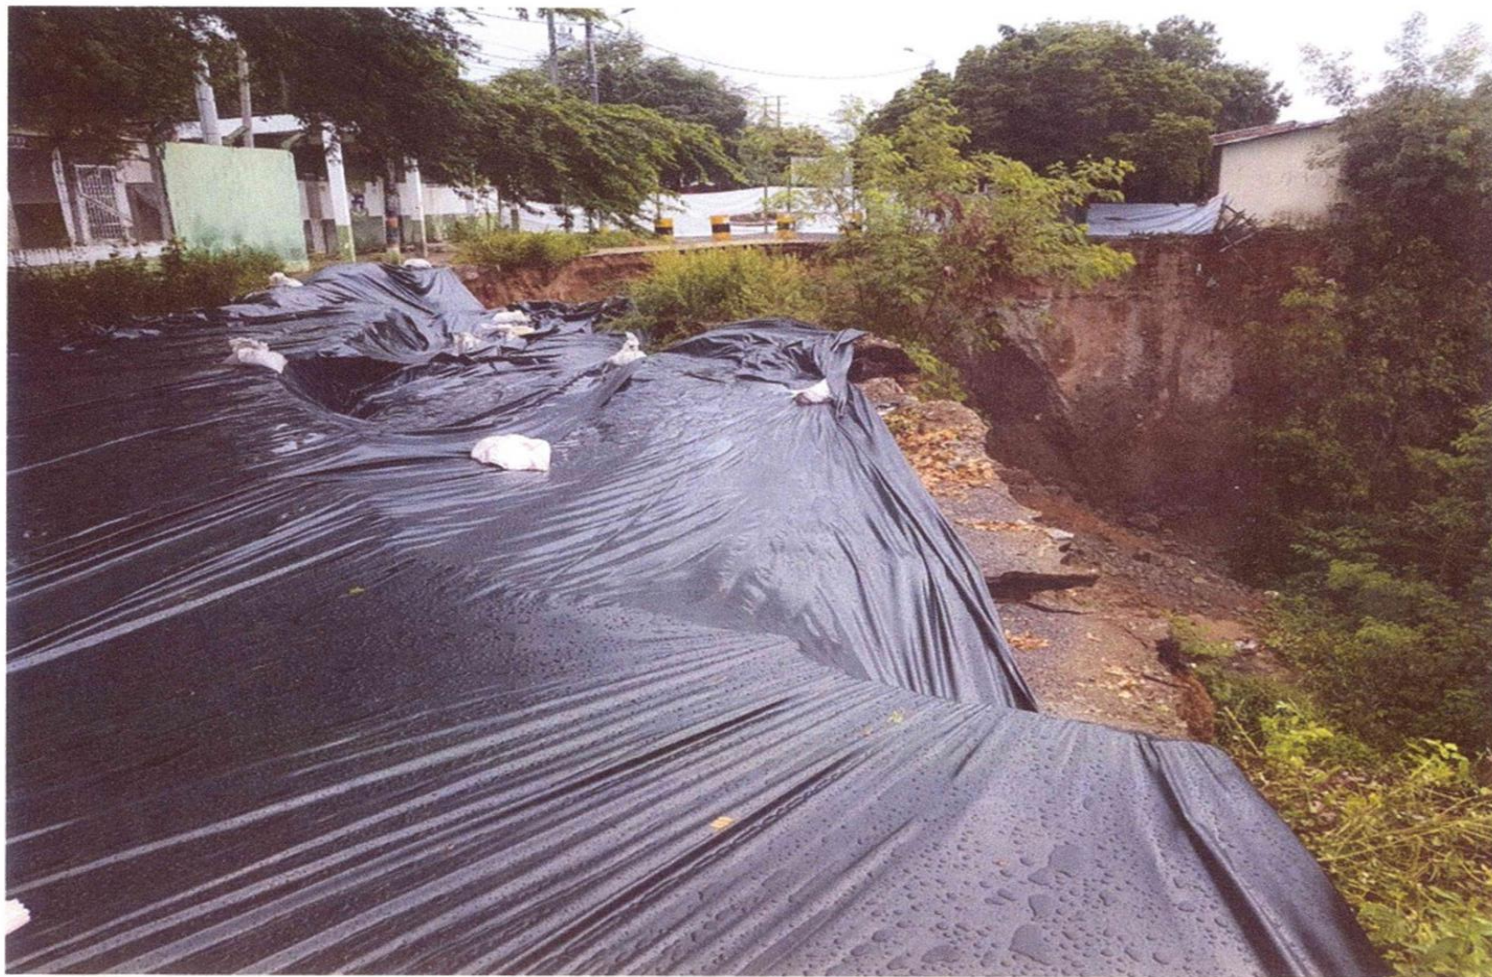
Ilustración 37 ZONA DE EROSIÓN

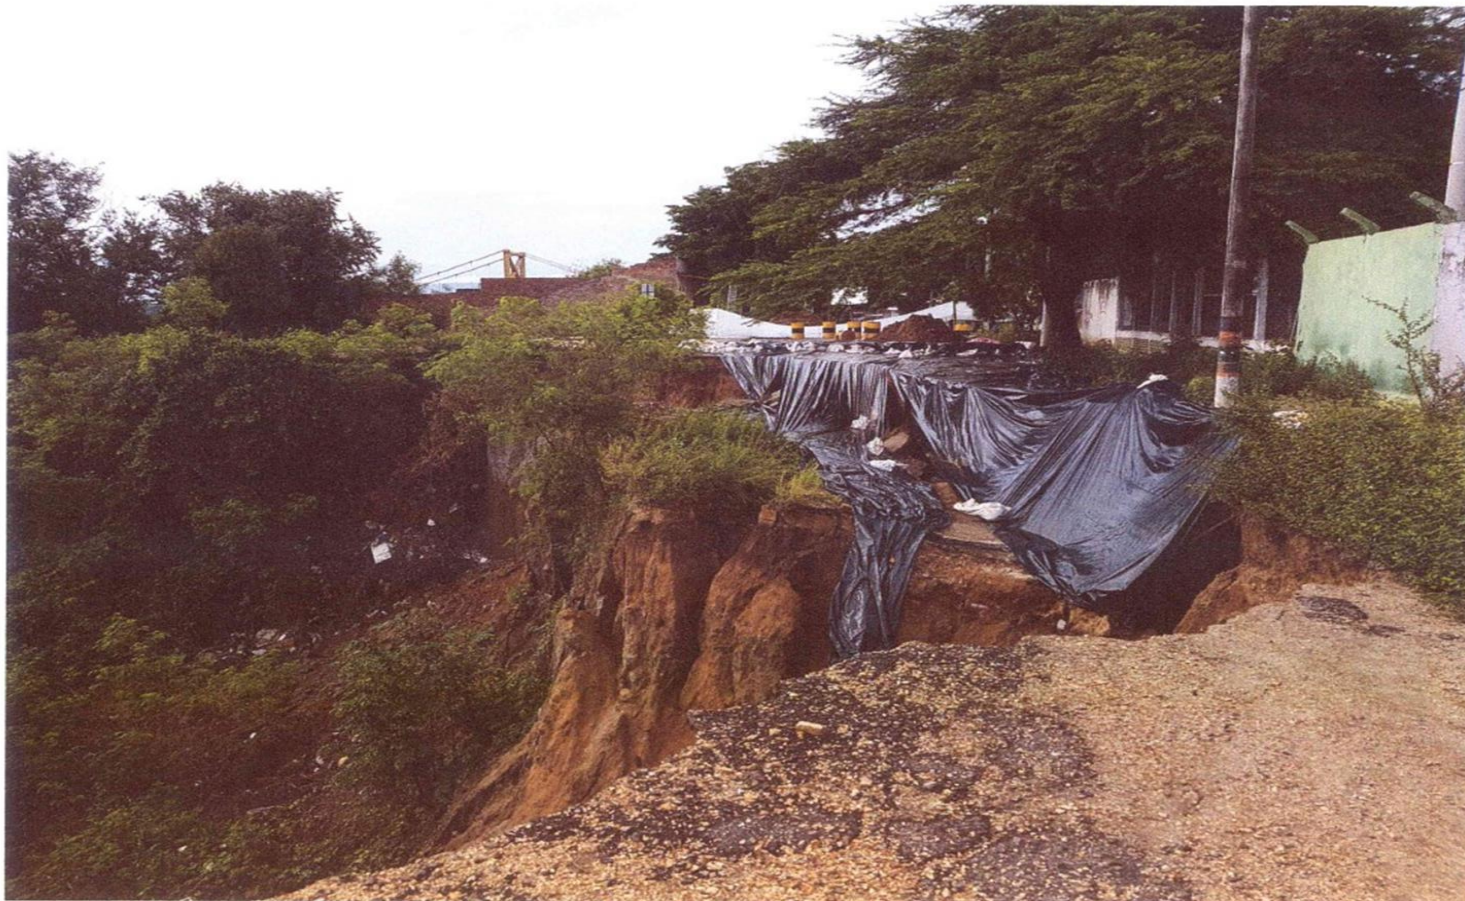
Ilustración 38 ZONA DE EROSIÓN

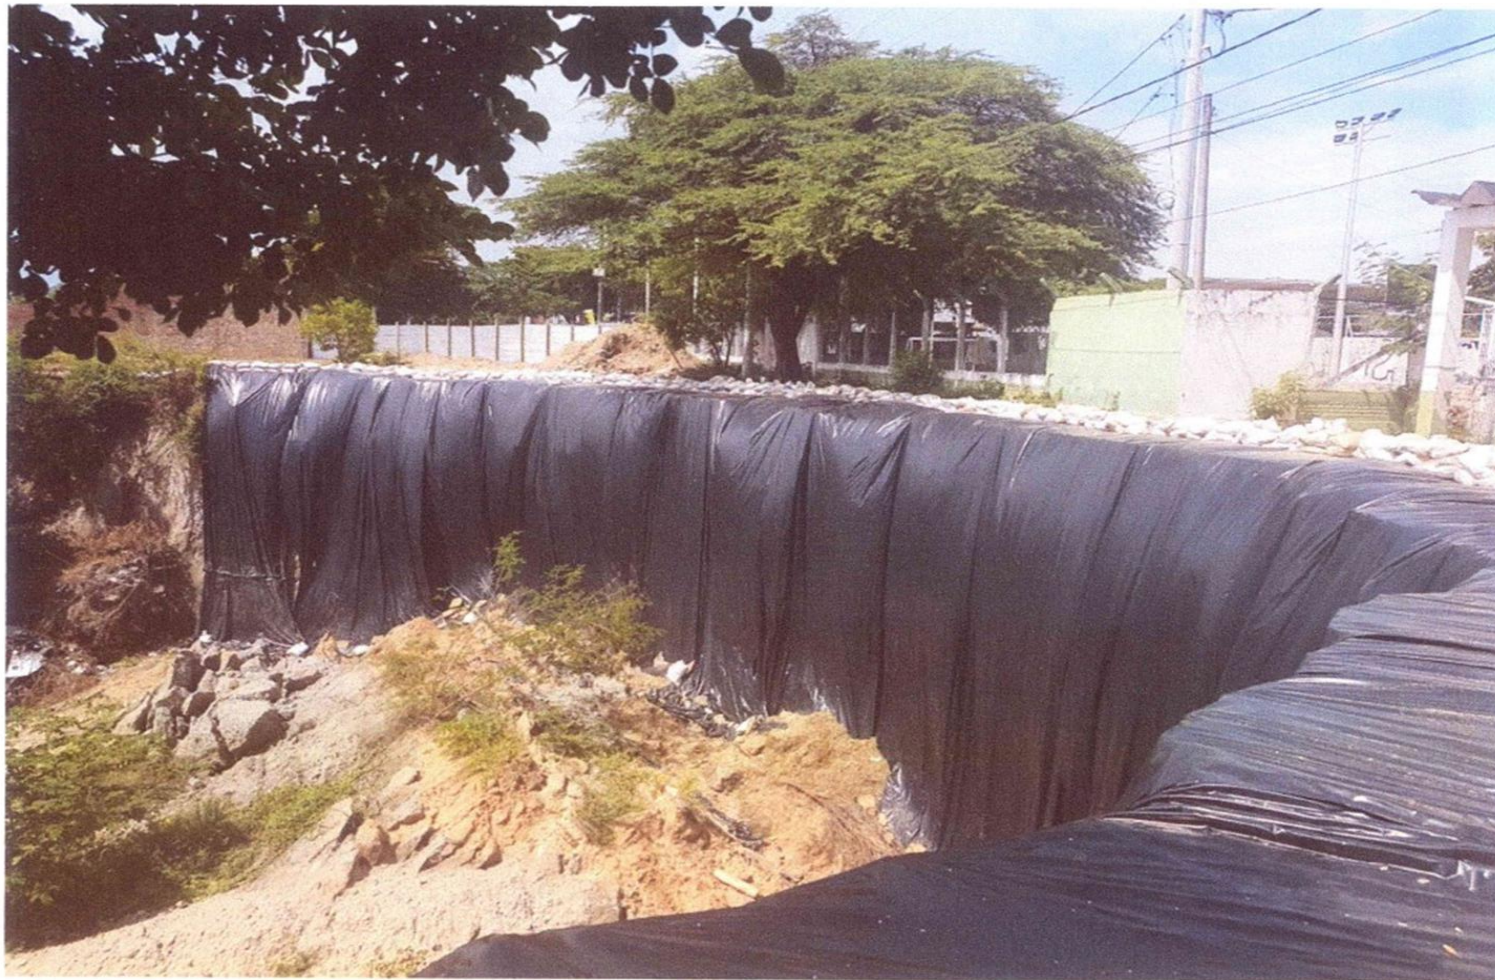
Ilustración 39 ZONA DE EROSIÓN
