FICHA PATOLÓGICA No 4

| DATOS | |
|---|---|
| NOMBRE EDIFICACIÓN | CHIMENEA 2 DE LA CENTRAL TERMOGUAJIRA |
| DIRECCIÓN | CORREGIMIENTO DE MINGUEO - LA GUAJIRA |
| FECHA | 03/10/2019 |

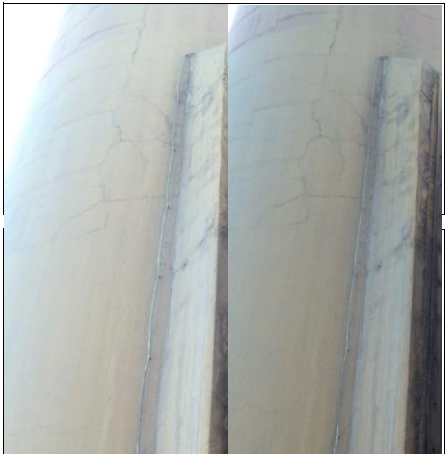
| TIPO DE LESIÓN | LESIÓN MECÁNICA |
|---|---|
| LESIÓN | FISURA<br>DILATACIÓN O CONTRACCIÓN |

| CAUSAS | DIRECTAS | INDIRECTAS |
|---|---|---|
| | ESFUERZOS MECÁNICOS - AGENTES ATMOSFÉRICOS. | DETALLES CONSTRUCTIVOS |

| DIAGNOSTICO |
|---|
| FISURAS LONGITUDINALES Y TRANSVERSALES EN EL FUSTE EXTERNO DE LA CHIMENEA. FISURAS DEBIDAS A ESFUERZOS MECÁNICOS Y A LA EXPOSICIÓN A AGENTES ATMOSFÉRICOS POR SU UBICACIÓN FRENTE AL MAR Y POR LA FALTA DE MANTENIMIENTO Y APLICACIÓN DE RECUBRIMIENTO A LA ESTRUCTURA. |

| GRADO DE LA LESIÓN | | |
|---|---|---|
| | | X |

Inicialmente se debe escarificar la superficie y retirar todo el concreto que se encuentre en mal estado, hasta llegar al acero de refuerzo

Se evaluará el estado del hierro, el cual se deberá limpiar por medios mecánicos hasta eliminar toda la corrosión, para una correcta evaluación de éste. Si el hierro se encuentra en un porcentaje mayor o igual al 80%, se recomienda protegerlo simplemente con SIKa ARMATEC 110 Epocem, si el hierro está en un porcentaje menor se deberá picar el concreto, hasta conseguir el traslape suficiente para reemplazar el acero dañado. Cabe anotar que en cualquiera de los dos casos se deberá proteger el acero que resulte a la vista con el SIKa ARMATEC 110 Epocem.

Antes de aplicar el producto, el acero debe estar limpio, libre de óxido suelto, grasa, partes sueltas u otros contaminantes extraños. El producto debe ser aplicado mínimo en dos capas, respetando en todos los casos el tiempo de secado de cada capa el cual no debe ser menor a dos horas y una aplicación por capa entre los 0,5 a 1,0 mm, según recomendaciones del fabricante.

Para las grietas cuya profundidad sea hasta 10 cm se debe saturar la superficie de agua para luego aplicar con la mano una capa de imprimación de máximo 2 cm de espesor con SIKa TOP 122, debidamente preparado según las indicaciones del fabricante, para crear un puente de adherencia entre el concreto nuevo y el envejecido, este mortero se dejará entre 5 y 10 minutos antes de aplicar el mortero de reparación hasta alcanzar la nivelación, a la cual se debe dar su acabado y posterior curado con antisol blanco.

Para las grietas cuya profundidad sea mayor a 10 cm se deberá emplear el producto SIKa DUR 32 como imprimante y puente de adherencia entre concreto fresco y endurecido. La mezcla a colocar para debe ser homogénea, con una consistencia plástica y semifluida, a la cual se le deberá adicionar un impermeabilizante tipo SIKa 1.

Efectuada la demolición del concreto deteriorado, hasta encontrar concreto sano y dejando libre el acero de refuerzo en todo su perímetro por lo menos en una distancia equivalente a su 1.5 el diámetro se procederá a sanear y proteger el acero existente, recuperar la sección con un mortero de resistencia mecánica similar o mayor al concreto existente e inhibidor de corrosión integral listo más un 25% de grava de tamaño máximo 3/8" lavada y saturada.

Una vez saneada y preparada la superficie se procederá a la implementación de los sistemas y procedimientos de reparación (recuperación de secciones). La magnitud de picado de estos elementos debe contemplar que el acero de refuerzo quede libre alrededor de su perímetro en 2.5 cm., para permitirle quedar embebido en el material de reparación, previo saneado del mismo.

Verificadas las condiciones anteriores se restituirá el elemento deteriorado mediante la colocación de un concreto, sin retracción, de alta fluidez y desarrollo de altas resistencias con formaleta.

Imprimación de la Superficie del concreto del elemento en reparación. Se aplicará a la superficie antes preparada, un puente de adherencia epóxico para garantizar el monolitismo entre los concretos de diferente edad. De acuerdo a las recomendaciones del Fabricante.

Todas las recuperaciones de las secciones se efectúan posteriormente al proceso de saneado adecuación y protección del acero

Una vez recuperado el elemento se procederá a curarlo mediante la aplicación y colocación de sacos de fique limpio, humedecido permanentemente durante 7 días mínimo.
