**ESPECIALIZACION EN PATOLOGIA DE LA CONSTRUCCION -  
UNIVERSIDAD SANTO TOMAS**

**ESTUDIO DIAGNOSTICO DE PATOLOGIAS PRINCIPALES PRESENTES EN  
EL BLOQUE C**

**UNIVERSIDAD SANTO TOMAS  
FACULTAD DE INGENIERIA  
ESPECIALIZACIÓN EN PATOLOGÍA DE LA CONSTRUCCIÓN  
DICIEMBRE DEL 2024**

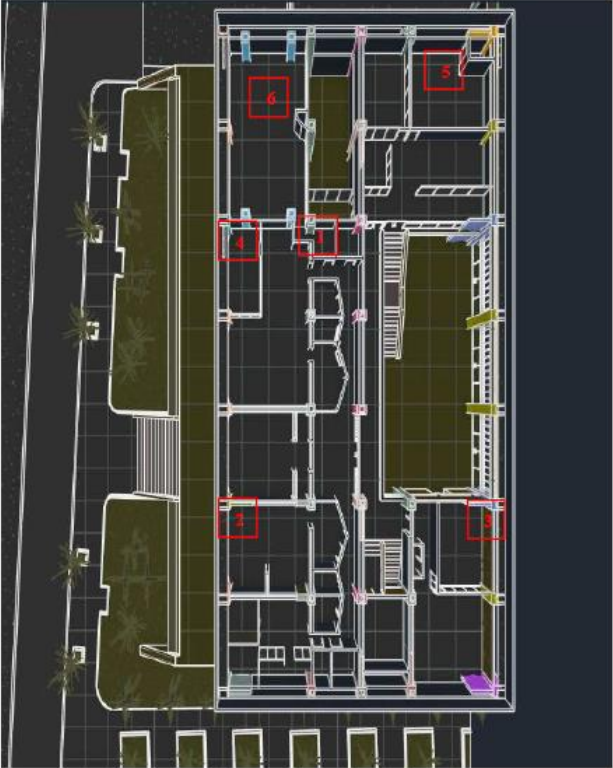
2. placa, desprendimientos

3. humedad en placa

6. desprendimiento															
DESCRIPCION		TIPO	LESION									UBICACIÓN	CAUSA	GRADO			
El presente proyecto se encuentra localizado en Colombia, departamento del Huila en el casco urbano de la ciudad de Neiva. De forma general, la estructura edificación tiene un aspecto superficial normal, acorde con su edad de construcción, sin presencia de fallas, grietas, anomalías y otras patologías estructurales que indicaran inestabilidad local o global. En otras palabras, aunque la estructura presenta algunos daños localizados que han sido registrados y evidenciados en el informe patológico, mediante inspección visual		químicas	eflorescencia									1	secundaria			x

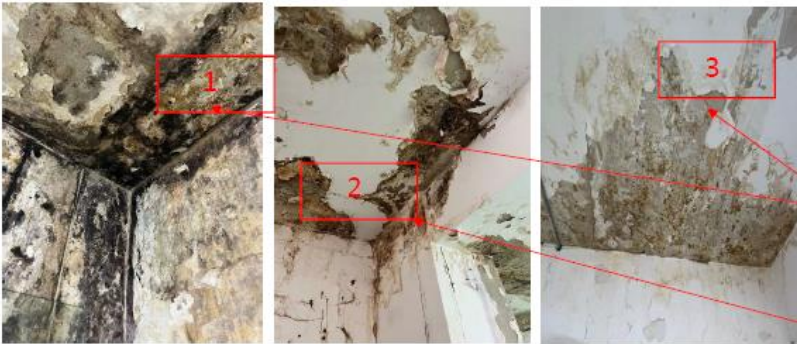
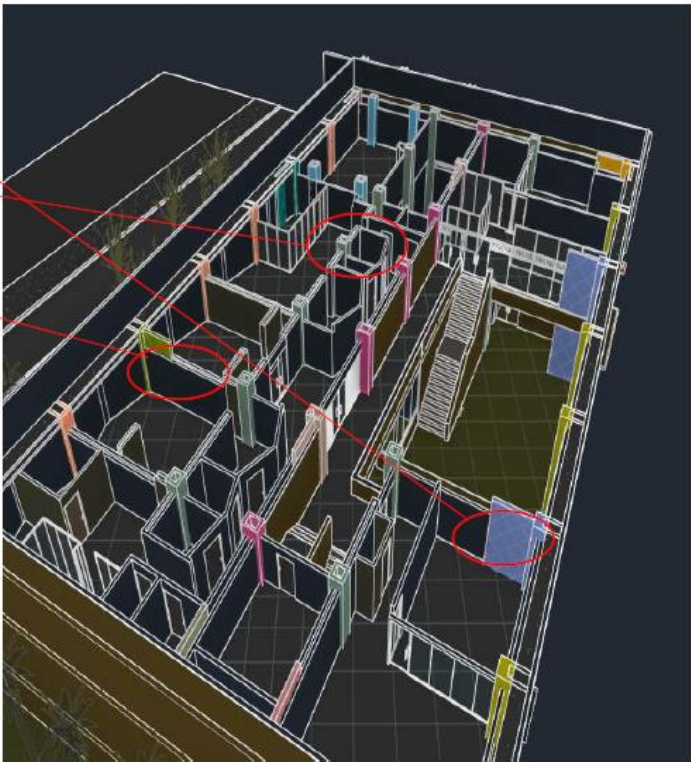
<b>UNIVERSIDAD SANTO TOMAS</b>		IDENTIFICACION DE LESION		N° de ficha 3 fecha 01/12/2024

LOCALIZACION Estructura el de cubierta ORIENTACION Oriente-Sur de la edificación MATERIALES Concreto,acero ELEMENTO Placa de entrepiso		placa con humedades y eflorescencia		
<b>DESCRIPCION DE LA LESION</b> SE ENCONTRARON LESIONES FISICAS COMO: HUMEDAD POR INFILTRACIÓN, DESPRENDIMIENTO Y PERDIDA DE MATERIAL, ABOMBAMIENTO, BURBUJAS, SUCIEDADES Y MANCHAS CON UN NIVEL DE AFECTACIÓN MODERADO. LESIONES MECÁNICAS COMO: FISURAS CON UN NIVEL DE AFECTACIÓN BAJO. LESIONES QUÍMICAS Y BIOLÓGICAS COMO: PUDRIFICIÓN PARDA, Y MANCHAS CON UN NIVEL DE AFECTACIÓN BAJO.				
<b>DISTINCION DE LESION</b>	<b>CLASIFICACION</b>	<b>TIPO DE LESION</b>		<b>TIPOS DE CAUSA</b>

1. SEGUNDARIA	MODERADA	QUIMICA	APARICION DE EFLORESCENCIA	DIRECTA
2. SEGUNDARIA	MODERADA	MECANICA	DESPRENDIMIENTOS ACABADOS CONTINUOS	DIRECTA
3. PRIMARIA	MODERADA	FISICA	HUMEDAD, FILTRACION DE AGUA	DIRECTA
