PROYECTO  
TRABAJO PROFESIONAL INTEGRADO  
ESTUDIO PATOLÓGICO  
PUENTE EN MAMPOSTERÍA EN  
"CALCACATO" SOBRE EL RÍO GRANDE  
MUNICIPIO DE CALOTO CALICA  
2021

*13.2 ANEXO B: FICHAS DE TIPIFICACIÓN DE LESIONES*

<b>PROYECTO:</b> PUENTE EN MAMPOSTERIA SOBRE EL RIO GRANDE "CALICANTO"	<b>Localización:</b> Caloto Cauca	<b>No. De Ficha</b> No. 01
<b>SISTEMA CONSTRUCTIVO</b>		<b>Fecha:</b> 5 Noviembre 2020

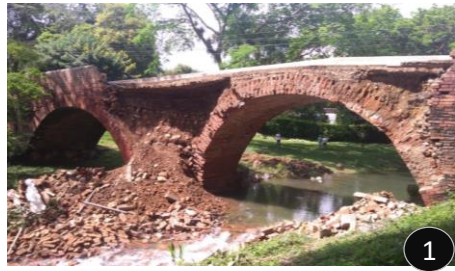
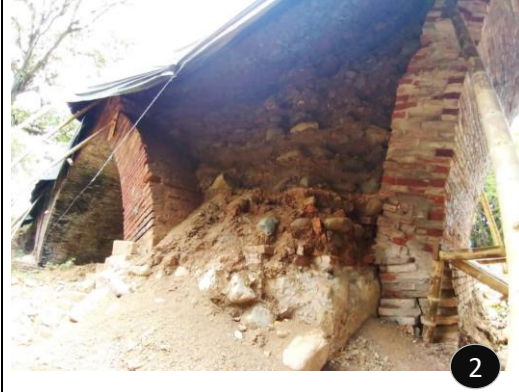
CALIFICACION DE LA LESION																																																																																							
Estado	Afectación																																																																																						
Muy Leve	0% - 20%																																																																																						
Leve	20% - 40%																																																																																						
Severo	40% - 60%																																																																																						
Grave	60% - 80%																																																																																						
Muy Grave	80% - 100%																																																																																						
Localización de la Lesión	Registro Fotográfico	<p>DIAGNÓSTICO</p> <p>El aumento de la carga viva, al pasar de ser un puente peatonal a vehicular; y la falta de mantenimiento periódico que genera fallas en el sistema de drenaje y permite infiltraciones de agua hacia el material de relleno, produce un aumento de presiones laterales de empuje sobre los tímpanos y además, lava y remueve los suelos finos en el relleno, disminuyendo su capacidad de soporte</p>

<table border="1"> <thead> <tr> <th colspan="2">INTERVENCION</th> <th rowspan="2">PREVENCION</th> </tr> <tr> <th>Eliminación de la Causa</th> <th>Reparación del Efecto</th> </tr> </thead> <tbody> <tr> <td>Restringir las cargas del puente a como se contempló originalmente, retornando a su uso peatonal. Mejorar el sistema de drenaje del puente y restaurar las infiltraciones en la superficie.</td> <td>Conformar el relleno, con un material que cumpla con las especificaciones actuales para rellenos estructurales en vías y puentes. Reconstrucción y restauración del arco, tímpano, cambiando los mampuestos dañados por nuevos.</td> <td rowspan="2">Establecer un plan de mantenimiento con los tiempos y actividades a ejecutar. A su vez proteger con algo producto hidrofugante los mampuestos que aún no están enfermos, a fin de disminuir la meteorización.</td> </tr> </tbody> </table>		INTERVENCION		PREVENCION	Eliminación de la Causa	Reparación del Efecto	Restringir las cargas del puente a como se contempló originalmente, retornando a su uso peatonal. Mejorar el sistema de drenaje del puente y restaurar las infiltraciones en la superficie.	Conformar el relleno, con un material que cumpla con las especificaciones actuales para rellenos estructurales en vías y puentes. Reconstrucción y restauración del arco, tímpano, cambiando los mampuestos dañados por nuevos.	Establecer un plan de mantenimiento con los tiempos y actividades a ejecutar. A su vez proteger con algo producto hidrofugante los mampuestos que aún no están enfermos, a fin de disminuir la meteorización.

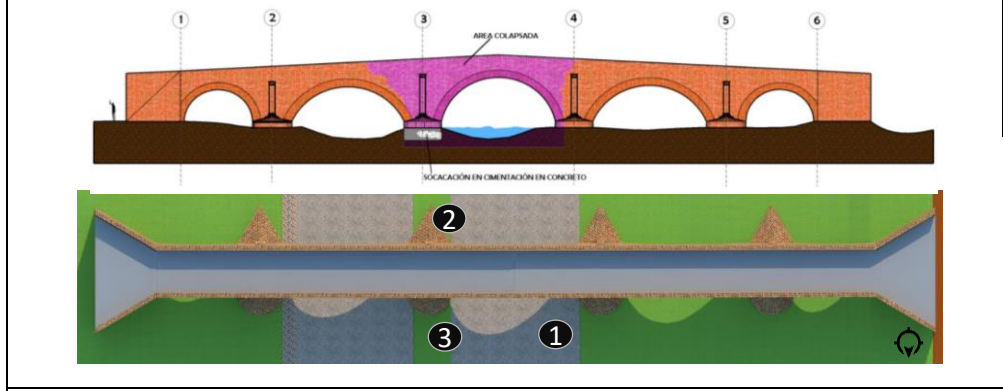
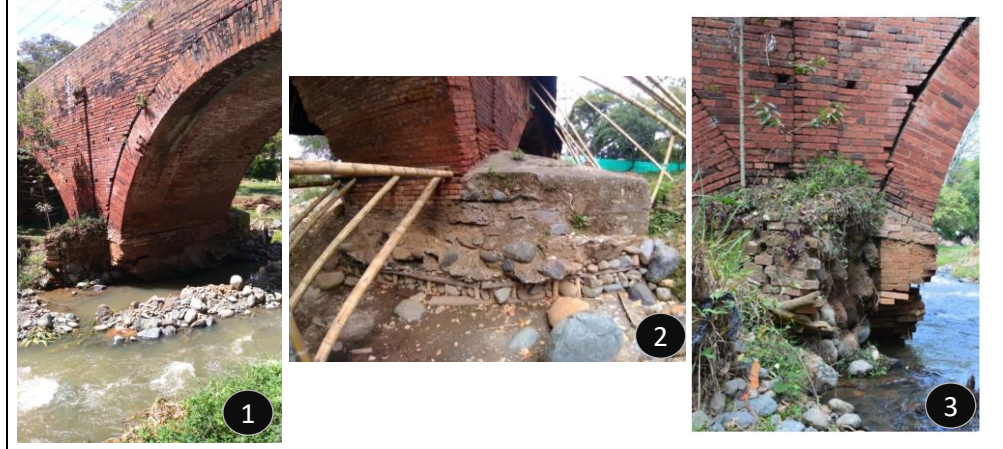
Se observa socavación en el cimiento del arco central del puente a causa del flujo del agua, provocando desprendimientos en el pedestal, desprendimiento del arco central y grietas en la bóveda central.

CALIFICACION DE LA LESION	
Estado	Afectación
Muy Leve	0% - 20%
Leve	20% - 40%
Severo	40% - 60%
Grave	X 60% - 80%
X Muy Grave	80% - 100%

Erosión en el cimiento causada por el río apoyado sobre la base. Lo que produjo una redistribución de cargas en la estructura del puente, asentamientos diferenciales, que conllevan a fisuras en el pavimentos y en las bóvedas.

INTERVENCION		PREVENCION
Eliminación de la Causa	Reparación del Efecto	
Se desvió el cauce, del arco donde se presenta una socavación importante	Recalce de la cimentación con concreto ciclopeo y restauración de los tajamares en ladrillo	Establecer un plan de mantenimiento con los tiempos y actividades a ejecutar

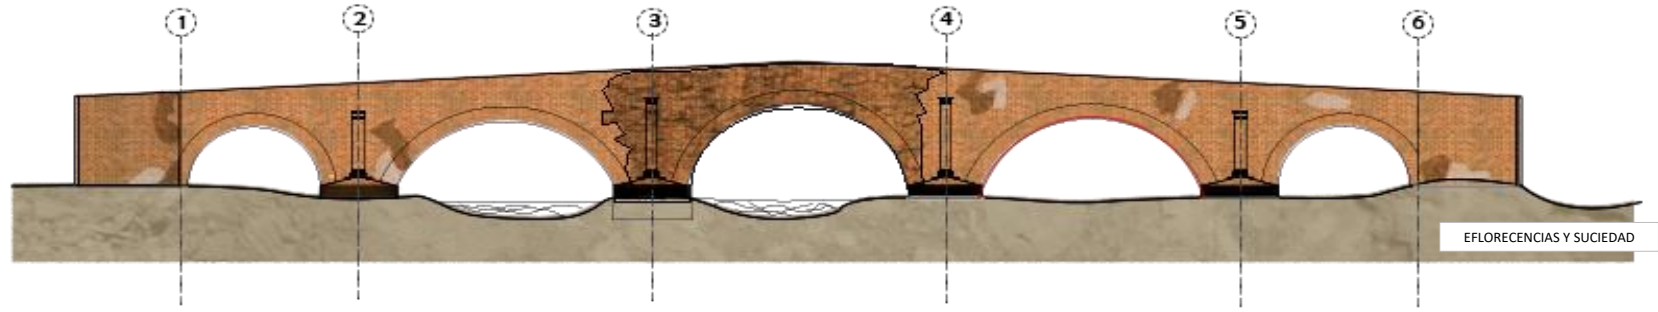
EFLORESCIENCIAS Y SUCIEDAD

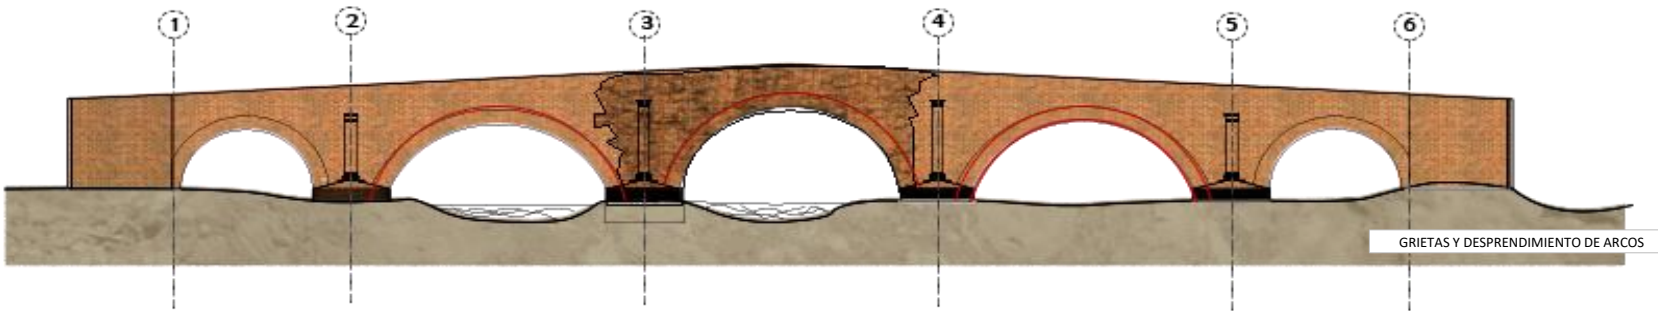
GRIETAS Y DESPRENDIMIENTO DE ARCOS

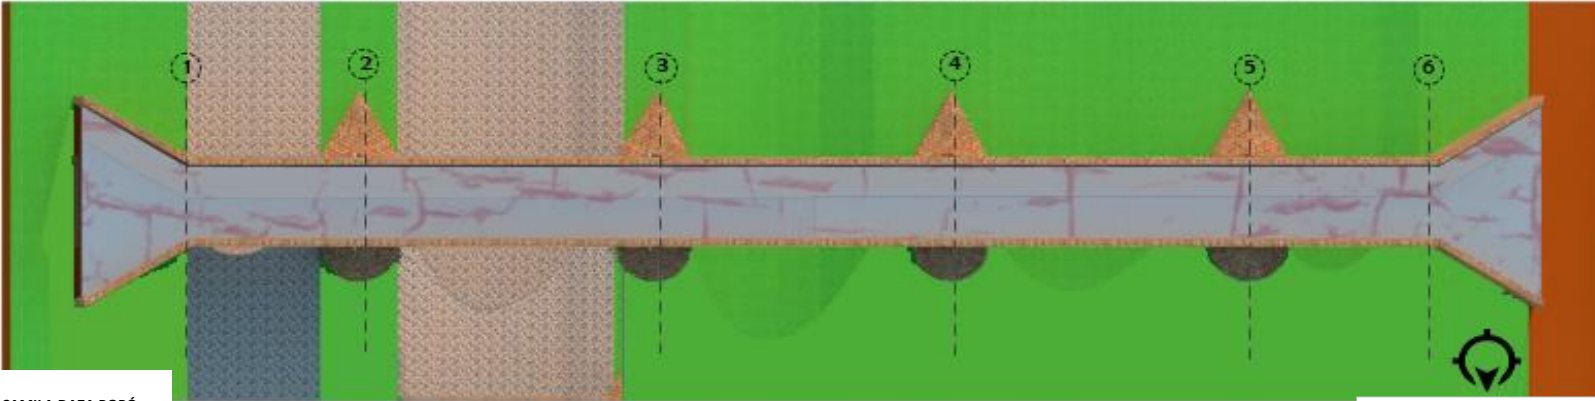
GRIETAS CAPA ASFALTICA
