ESTUDIO PATOLÓGICO DEL MUELLE MUNICIPAL SECTOR UNIDADES MAYORES,  
DEL MUNICIPIO DE PUERTO CARREÑO.

Diego Manuel Vargas Higuera, Especialización Patología de la Construcción, Universidad Santo  
Tomás de Aquino

El presente trabajo plantea realizar una inspección, diagnóstico y recomendaciones de intervención del sector de embarcaciones mayores del muelle municipal de Puerto Carreño, Vichada.

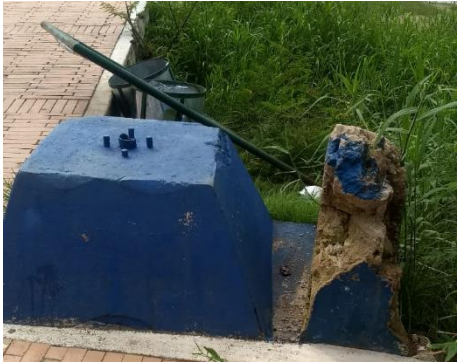
| DAÑO | DESCRIPCIÓN DEL DAÑO |
|---|---|
| Moderado | <p>Criterios: Desprendimiento superficies de concreto en muro de más de 0,03m.</p> <p>Causas: Afectación por fenómenos de meteorización.</p> <p>Posible acción humana de remoción superficie a través de golpes contundentes.</p> <p>Evolución probable: Continuación deterioro filtración agua a través superficies expuestas.</p> <p>Debilitamiento y desprendimiento de superficies.</p> <p>Apariencia típica:</p> |

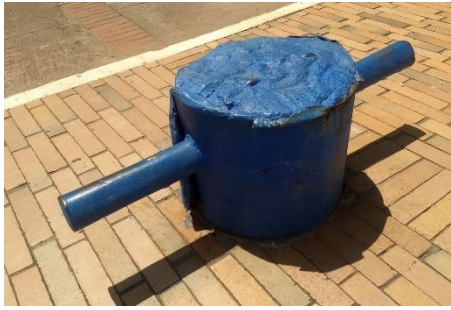
| Moderado | <p>Criterios:</p> <p>Expansión del material embebido en el la estructura metálica.</p> <p>Deflexión de acero y posterior fatiga con fallo del elemento cilíndrico metálico.</p> <p>Causas: De proyecto, déficit de planteamientos materiales noray.</p> <p>Posible acción humana de remoción superficie a través de golpes contundentes.</p> <p>Evolución probable: Continuación deterioro filtración agua a través superficies expuestas.</p> <p>Oxidación y corrosión.</p> <p>Debilitamiento y desprendimiento de superficies.</p> |

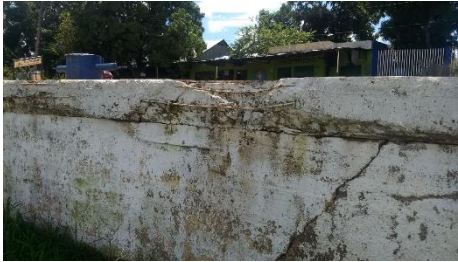
| DAÑO | DESCRIPCIÓN DEL DAÑO |
|---|---|
| Leve | <p>Criterios: Exposición barras acero de refuerzo.</p> <p>02 Secciones de 0,5 m y 0,4 de longitud con pérdida de protección de concreto del acero de refuerzo.</p> <p>Ausencia de flejes.</p> <p>Causas: Afectación por fenómenos de meteorización.</p> <p>Escaso recubrimiento de concreto al acero del elemento.</p> <p>Evolución probable: Continuación deterioro filtración agua a través superficies expuestas.</p> <p>Expansión de oxidación y corrosión a las barras de acero.</p> <p>Apariencia típica:</p> |

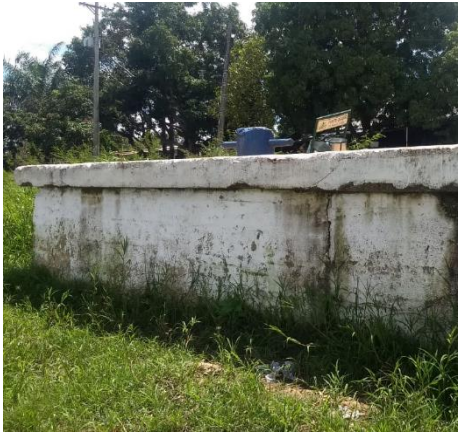
| Moderado | <p>Criterios:</p> <p>Grieta de más de 0,2 mm de anchura.</p> <p>Fisura vertical de 1,5 m de longitud.</p> <p>Sobrecarga.</p> <p>Causas: Afectación por fenómenos de meteorización.</p> <p>Sobrecarga</p> <p>Evolución probable:</p> <p>Continuación deterioro filtración agua a través superficies expuestas.</p> <p>Debilitamiento y desprendimiento de superficies.</p> <p>Continuación línea de grieta.</p> |

Lesión d. Grieta vertical y grieta diagonal: jet grouting producto epóxico.

Lesión d. Grieta vertical y grieta diagonal: Realizar cortes sectores afectados del concreto sin afectar elementos estructurales, y fundición.

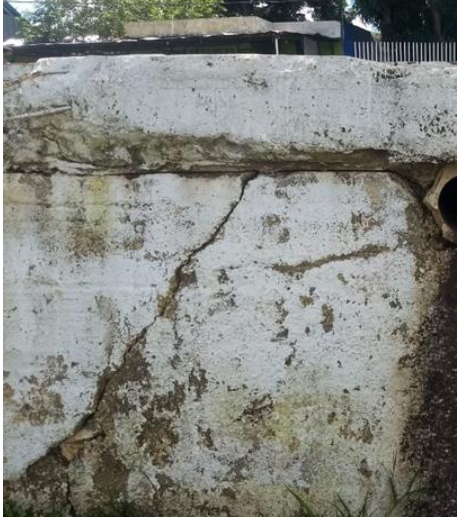
| Moderado | <p>Criterios:</p> <p>Grieta de más de 0,2 mm de anchura.</p> <p>Fisura diagonal de 1,5 m de longitud.</p> <p>Causas:</p> <p>Afectación por fenómenos de meteorización.</p> <p>Sobrecarga</p> <p>Asentamientos diferenciales.</p> |

| | <p>Inundaciones.</p> <p>Evolución probable:</p> <p>Continuación de grieta transversalmente.</p> <p>Apariencia típica:</p> |

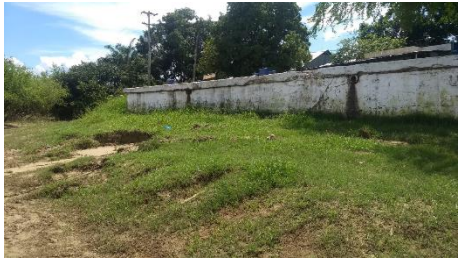
| Leve | <p>Criterios:</p> <p>Ausencia de bajante drenaje.</p> <p>Afectación física muro.</p> <p>Humedades en 02 puntos de desagüe de los drenajes.</p> <p>Causas:</p> <p>Afectación por fenómenos de meteorización.</p> <p>Indirectas asociadas diseño y ejecución proyecto, desagües no posee longitud necesaria para evitar afectación sobre el muro.</p> |

| | <p>Inundaciones.</p> <p>Evolución probable:</p> <p>Deterioro muro, erosión.</p> <p>Apariencia típica:</p> |

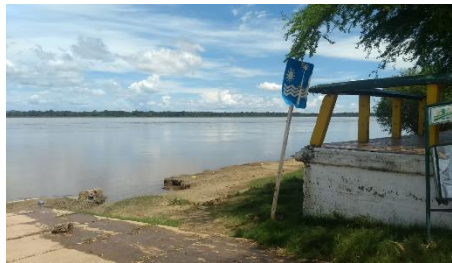
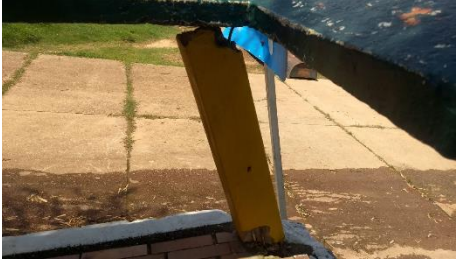
| Moderado | <p>Criterios: Fractura en la base de la columna soporte de la baranda.</p> <p>Desprendimiento de concreto.</p> <p>Inclinación de la columna soporte de la baranda</p> <p>Causas:</p> <p>Afectación por fenómenos de meteorización.</p> <p>Sobrecarga, por mal uso de los elementos.</p> |

Inundaciones.

Evolución probable:

Continuación de deterioro y falla.

Sobrecarga otros elementos tipo columna.

Inclinación baranda sobre sectores afectados al no poseer elemento que soporte fuerza ejercida por estos verticalmente.

Lesión f. Fractura en la base e inclinación: Apuntalamiento, escarificación y fundición de columna.

Lesión f. Fractura en la base e inclinación de columnas de baranda: Demoler y fundir de nuevo.

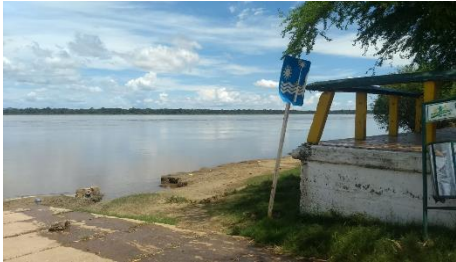
| Moderado | <p>Criterios:</p> <p>Fractura en la base de la columna soporte de la baranda.</p> <p>Desprendimiento de concreto.</p> <p>Inclinación de la columna soporte de la baranda</p> <p>Causas:</p> <p>Afectación por fenómenos de meteorización.</p> <p>Sobrecarga, por mal uso de los elementos.</p> <p>Inundaciones.</p> <p>Evolución probable:</p> <p>Continuación de deterioro y falla.</p> |

| | <p>Sobrecarga otros elementos tipo columna.</p> <p>Inclinación baranda sobre sectores afectados al no poseer elemento que soporte fuerza ejercida por estos verticalmente.</p> <p>Apariencia típica:</p> |

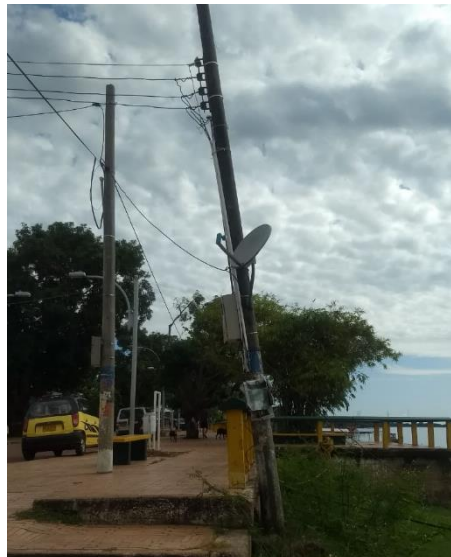
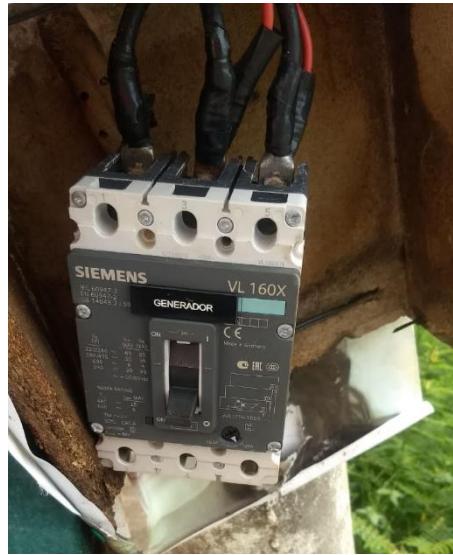
| Leve | <p>Criterios:</p> <p>Ausencia de mampara eléctrica ( muro con cubierta y puertos de conexión)</p> <p>Causas:</p> <p>Afectación por fenómenos de meteorización.</p> |

Indirectos de proyecto, ausencia de diseños fase final de instalaciones eléctricas.

Inundaciones.

Evolución probable:

Continuación de deterioro y falla.

No control sobre el consumo eléctrico.
