INTERVENTORÍA TÉCNICA ADMINISTRATIVA Y FINANCIERA DE LOS  
CONTRATOS DE OBRA OP201508001 Y OP201509002

UNIVERSIDAD SANTO TOMÁS  
FACULTAD DE INGENIERIA CIVIL  
TUNJA  
2016

Trabajado de grado en la modalidad de “Pasantía” para optar por el  
título de Ingeniero Civil

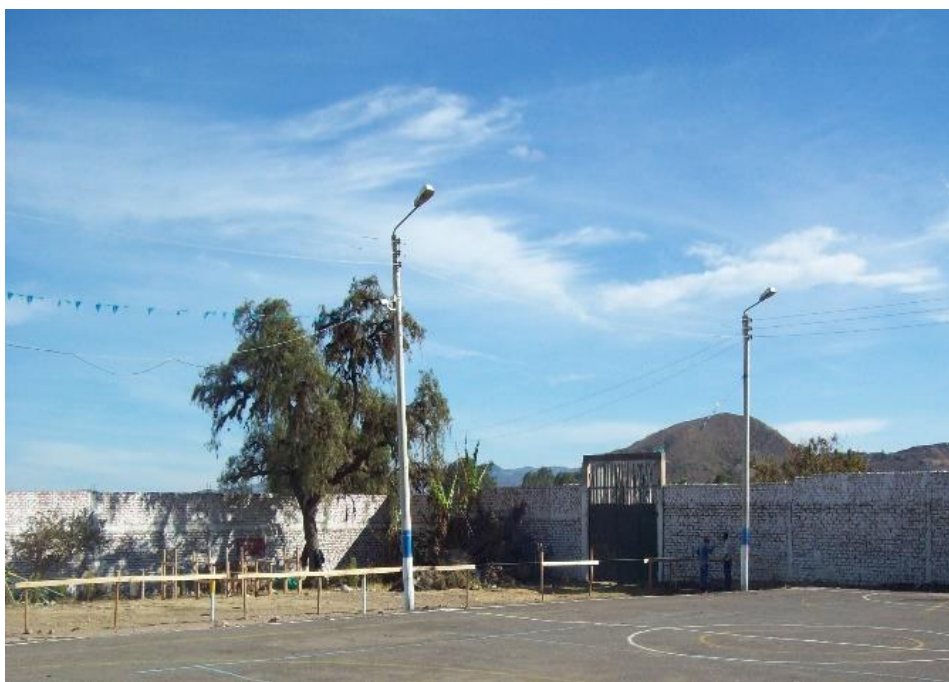
Ilustración 6. Caballetes de replanteo.

El pasante verificó el replanteo comprobando que las dimensiones y distancias de los cimientos trazados sobre el terreno correspondieran a lo expuesto en los planos. Además revisó que los ejes quedaran trazados a escuadra. Esto, lo comprobó el pasante verificando que los ejes extremos formaran aristas con un ángulo de 90 grados entre las cimbras que demarcaban los ejes. Por medio del método del 3-4-5<sup>3</sup> y con el uso de un ángulo magnético. Del replanteo de los niveles de elevación del proyecto, el auxiliar de interventoría (pasante) verificó que las diferencias de altura demarcadas en las estacas y caballetes correspondieran a los niveles representados en el plano topográfico.

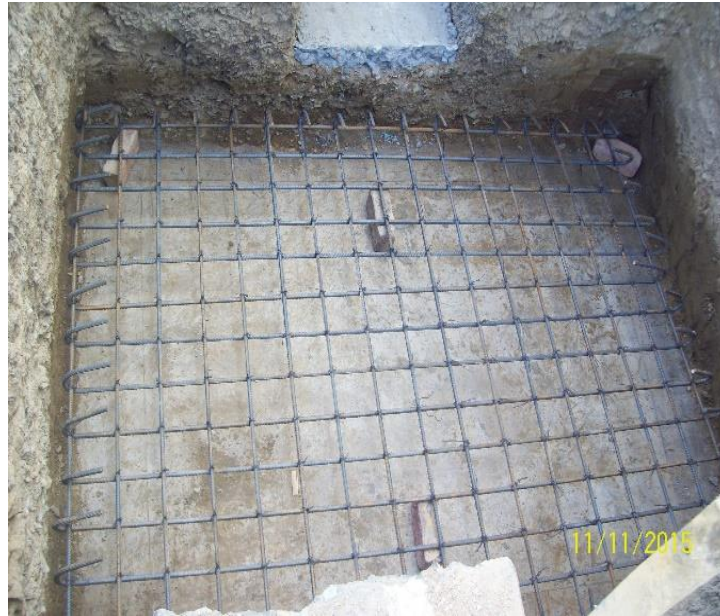
Ilustración 12. Refuerzo zapatas eje 2.

El pasante durante el armado del refuerzo de las zapatas de cimentación revisó que las barras suministradas como refuerzo longitudinal y transversal fueran de la nominación que exponían los planos estructurales. También verificó que se respetara la separación de las barras, las longitudes de los ganchos y la cuantía. En el caso del refuerzo de las zapatas del eje No.,1 éste comprobó que entre el refuerzo superior e inferior se proporcionara la separación relacionada en los despieces del acero de estas zapatas.

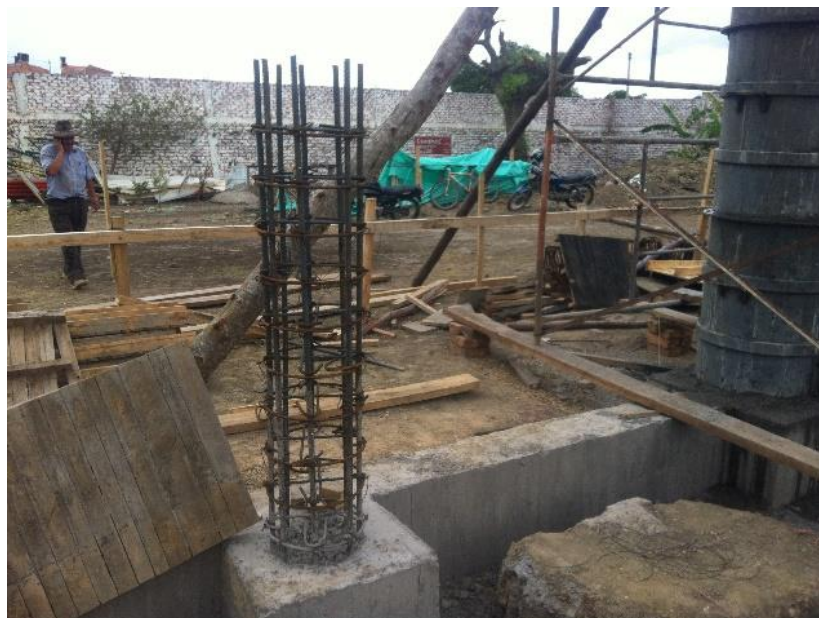
Ilustración 15. Refuerzo columnas de tarima.

Del amarre del acero de refuerzo vertical de las columnas, el auxiliar de interventoría (pasante) revisó que éste estuviera conformado por las 17 barras que señalaba el plano del despiece estructural. Además comprobó que estas barras suministradas fueran de la nominación y longitud correcta y que su separación y longitud de desarrollo de sus ganchos y traslapes correspondieran también a los planos del despiece del refuerzo de las columnas. Del refuerzo a cortante se verificó que se amarran los 12 flejes que especificaban los planos, cumpliendo además que éstos fueran barras de 3/8 de pulgada.

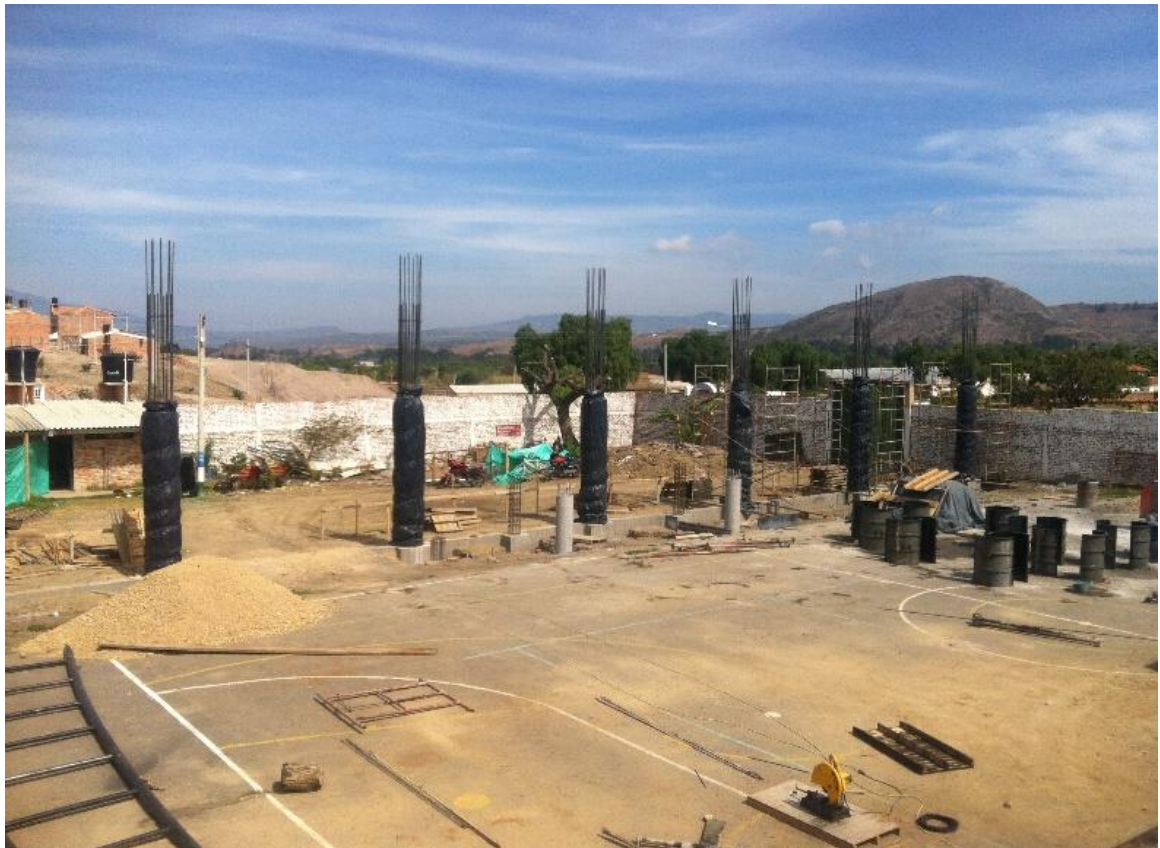
Ilustración 20. Columnas eje 1.

En la ilustración 20 se aprecian las columnas del eje No., 1 fundidas desde el N.E. -0,50m., hasta el N.E. +3,15m., (niveles de elevación). Éstas se observan recubiertas por medio de un plástico negro el cual las protegía para resguardar la humedad del concreto durante su proceso de curado. Estos plásticos negros fueron mandados a colocar por parte del auxiliar de interventoría (pasante) para evitar que por la pérdida de humedad del concreto, éste no alcanzara los 3.500 PSI de esfuerzo a compresión ( $f'_c$ ) que se requería según los diseños. Además de fundir las columnas del pórtico estructural, fueron fundidas las columnas de tarima que se aprecian también dentro de la ilustración 20. Para fundir estas columnas el pasante le ordeno a la residente de obra presentar un nuevo APU (ver APU 02 de anexo D)

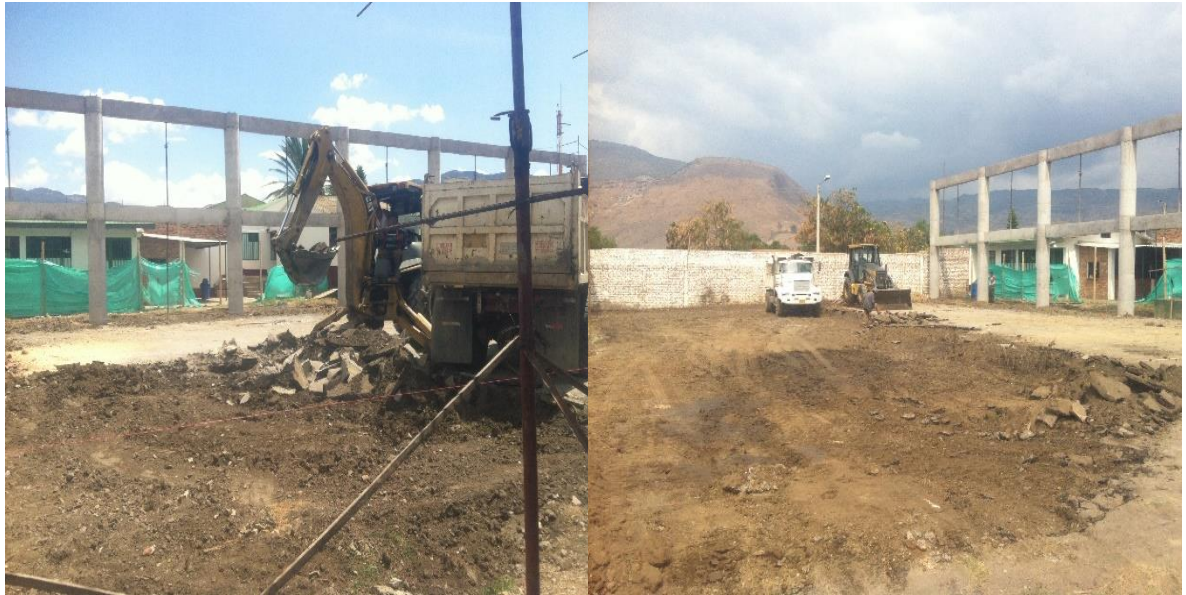
Ilustración 23. Excavación y retiro de suelo.

El auxiliar de interventoría (pasante) durante la realización de la excavación y retiro de material verificó que se excavara hasta la profundidad que recomendaban los estudios geotécnicos donde según se mostraba que se debía llegar al nivel de elevación -0,50m. Para confirmar que se llegara a esta profundidad, el pasante midió la distancia entre la cota 0,00 hasta el fondo de la excavación.

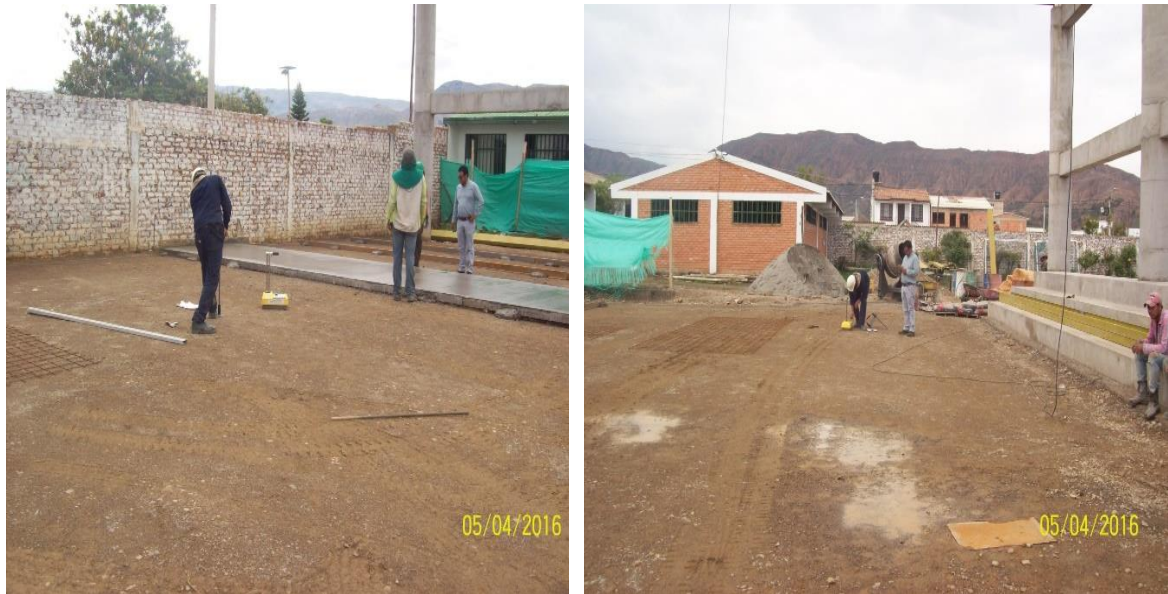
Ilustración 25. Toma de densidades.

El auxiliar de interventoría para verificar que el suelo quedara compactado al 95,00% como lo especificaba el ítem contratado, mandó a realizar el ensayo de la determinación de la densidad y contenido de agua del suelo y del suelo-agregado en el terreno empleando medidores nucleares<sup>6</sup>. En las ilustraciones 25 se observa la aplicación del ensayo sobre la sub-base granular después de haber sido ésta compactada por medio de cilindro compactador.

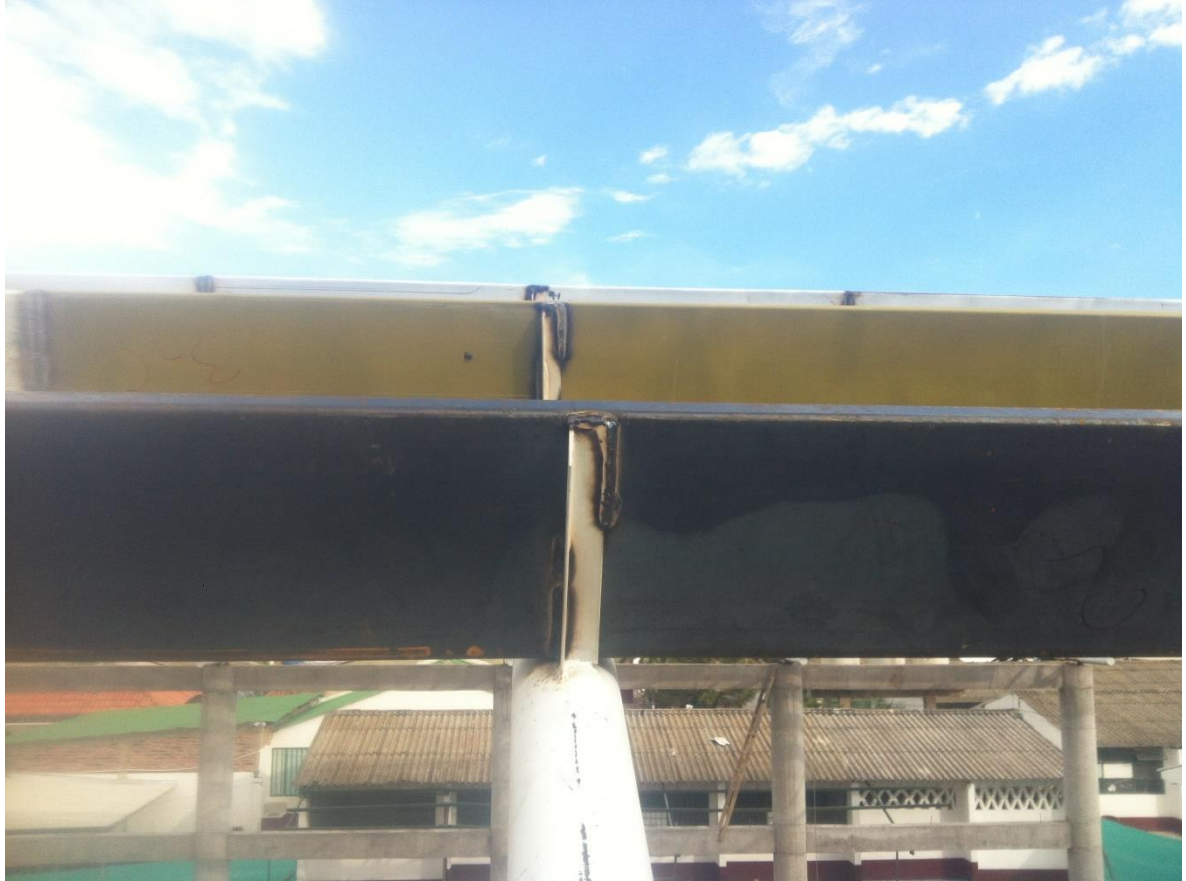
Ilustración 35. Cordón de soldadura.

Dentro de la instalación de los elementos para rigidizar la estructura de la cubierta, el pasante estuvo supervisando cada uno de los procesos de integración de éstos a la cubierta. En la suelda de las correas a las cerchas y rigidizadores a cerchas el auxiliar de interventoría (pasante) evaluó que el cordón de soldadura para la unión de los elementos fuera hecho por medio de soldadura de la referencia 7018 por octavo de pulgada. Esta referencia garantiza que la soldadura desarrolle una resistencia a la tracción igual a los 70.000 PSI, lo cual viene indicado con el número 70 de la referencia. Un aspecto más que se revisó fue que el cordón de soldadura no presentara un espesor menor a los 3mm, para verificar esto se verificó que la soldadura fuera de 1/8 de pulgada ( $1/8" = 3\text{mm}$ ) y también midiendo por medio de una cinta métrica o pie de rey el cordón fundido.

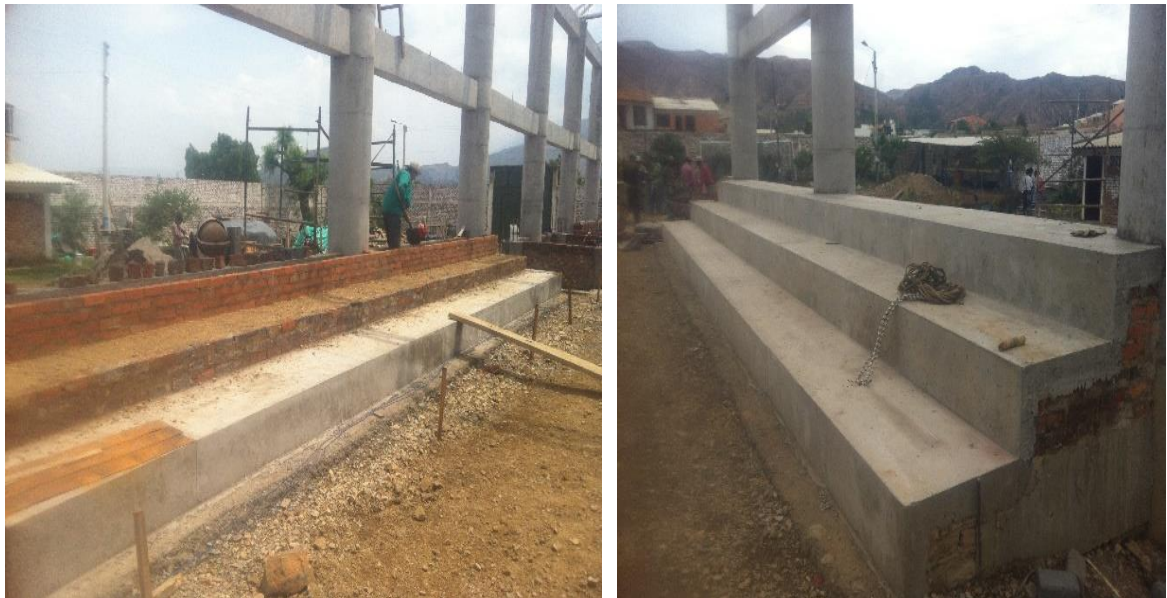
Ilustración 41. Construcción de graderías.

El pasante antes de que se construyeran los muros de contrapasos revisó que el ladrillo suministrado para esta actividad no presentara fracturas que afectaran su resistencia a la compresión ( $f'_c$ ), ni tampoco presentara deformaciones que no permitieran aparejarlo uniformemente en el muro. Construido los contrapasos éste revisó que quedaran a plomo verticalmente y siguiendo el alineamiento horizontal que permitiera constituir los pasos uniformes.

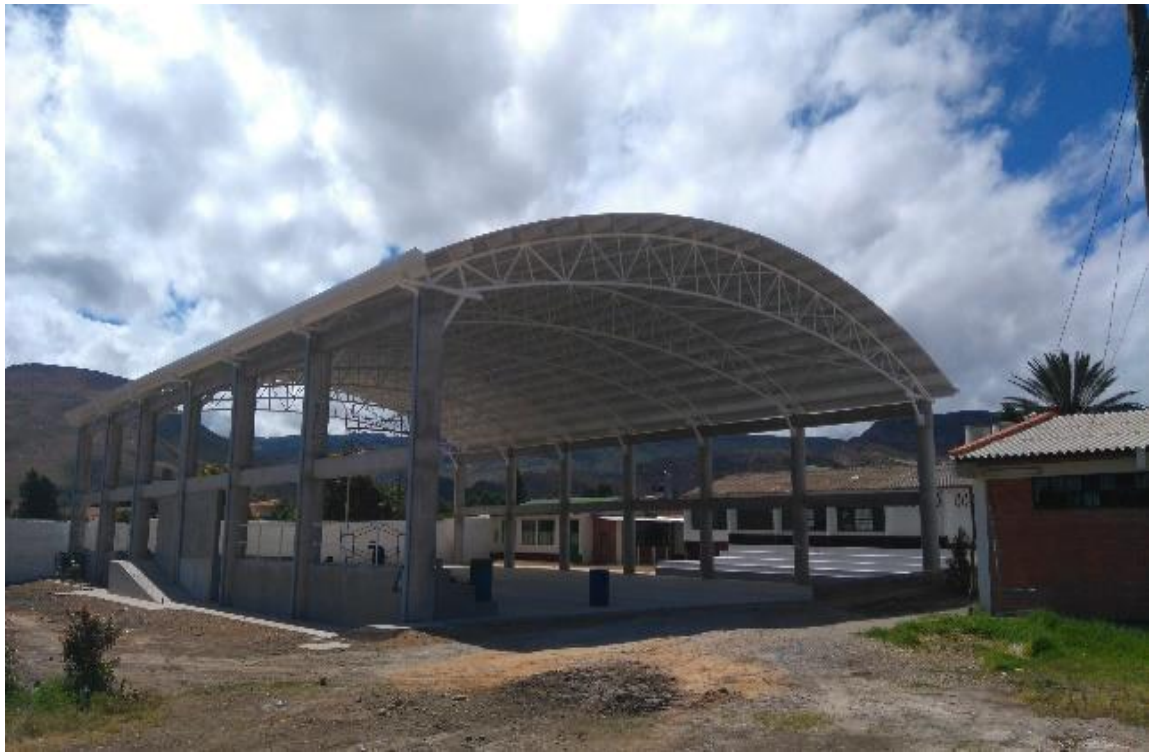
Ilustración 51. Teja Standing Seam.

Instalada la teja el pasante subió y supervisó que ésta no presentara ningún tipo de deformación que pudiera ocasionar el empozamiento de agua. Igualmente se revisó que la teja no presentara perforaciones con el fin de evitar la infiltración de agua hacia el escenario deportivo. A través de la ilustración 51 se puede observar la teja Standing Seam instalada sobre la estructura de cubierta. Además se aprecia que no se observan juntas de traslapes.

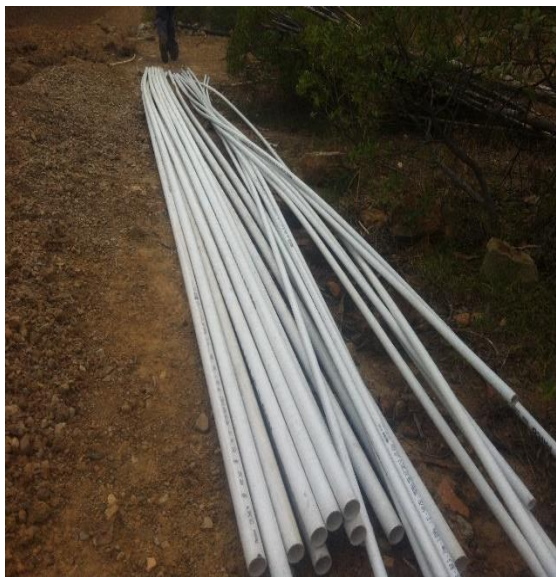
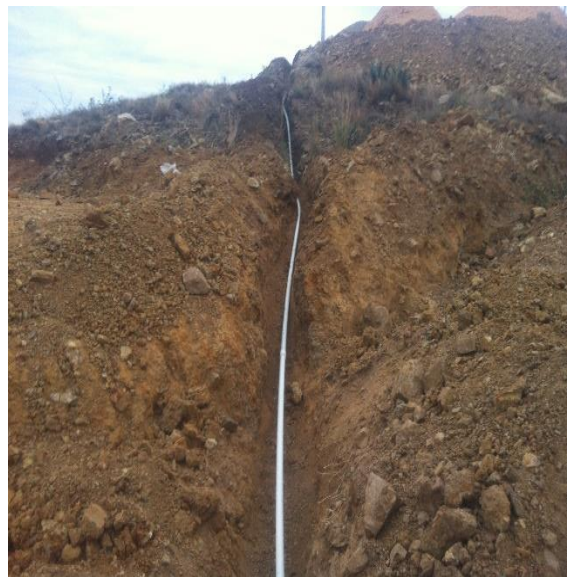
Ilustración 65. Tubería red de suministro.

La instalación de la tubería se desarrolló acorde a los planos hidráulico. La tubería de 1/2 pulgada conformó las acometidas de las viviendas, la tubería de 1 pulgada la red secundaria del acueducto (ramales) y la tubería de 3/4 de pulgada se utilizó para reemplazar tramos de la red secundaria antigua que se encontraba deteriorada dentro del acueducto. A continuación en la ilustración 65 se muestra la tubería suministrada y la tubería instalada.
