## TRABAJO PROFESIONAL INTEGRADO “TPI”

### ESTUDIO PATOLÓGICO Y PROPUESTA DE INTERVENCIÓN PARA LA RESTAURACIÓN ARQUITECTÓNICA DEL EDIFICIO DENOMINADO “ANTIGUO PALACIO MUNICIPAL” -SOGAMOSO BOYACÁ -

UNIVERSIDAD SANTO TOMÁS  
PROGRAMA DE ESPECIALIZACIÓN EN PATOLOGÍA DE LA CONSTRUCCIÓN

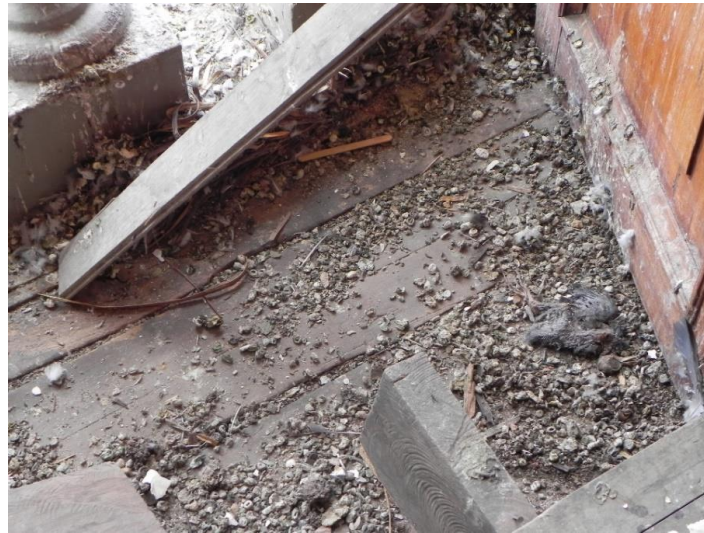
Figura 6. Deterioro interno de la construcción. Fuente: Propia

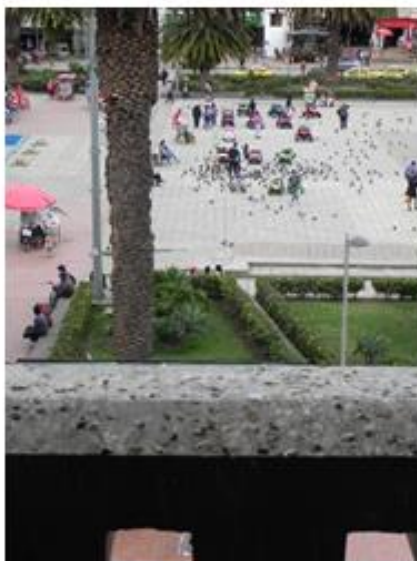
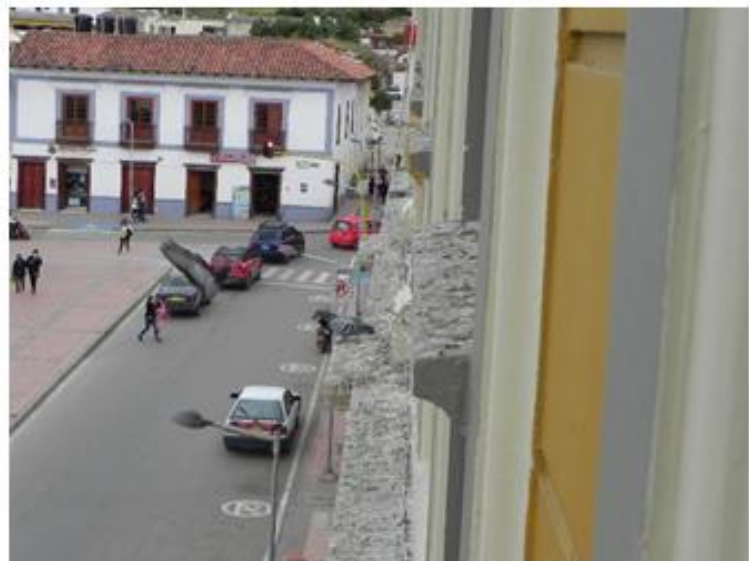
En la actualidad posee un problema de alta contaminación por palomas. Estas que son llamadas los rededores que vuelan, han afectado el edificio poniendo en riesgo su integridad siendo la primera lesión por contaminación.

Figura 7. Afectación por contaminación. Fuente: Propia

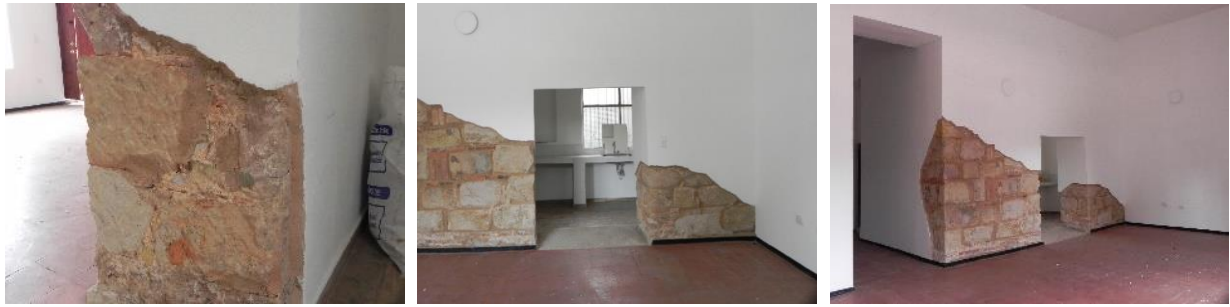
Se ubica y destaca la mampostería de primer piso en piedra de sillar objeto de reforzamiento.

Figura 40. Imágenes de evidencia de mampostería en pierda de sillar.

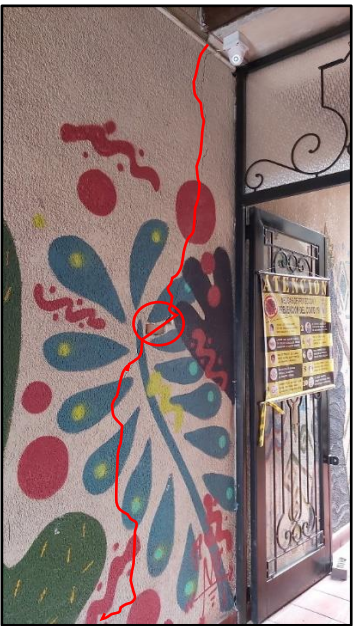
1- En el muro decorado en primer piso en la parte central del edificio se encuentra la grieta más prolongada de 3 mm

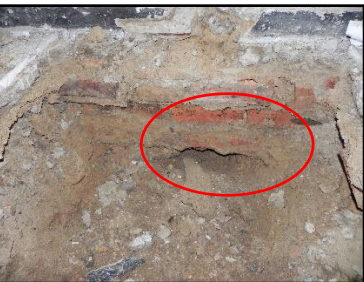
Los pisos están afectados por humedad presentan coloraciones diferenciadas según el material afectado. Esta patología presenta un 40% de incidencia por cuanto ocurre por filtración de las cubiertas.

Afectación por humedad en sectores de la base.
