**ESTUDIO DE PATOLOGIA PARA LA CASA ÁVILA DE UN PISO, CON SISTEMA ESTRUCTURAL DE MUROS EN MAMPOSTERÍA, LOCALIZADA EN EL BARRIO TUNJUELITO DE LA CIUDAD DE BOGOTÁ**

**FICHA DE TIPIFICACIÓN Y CLASIFICACIÓN DE LESIONES**

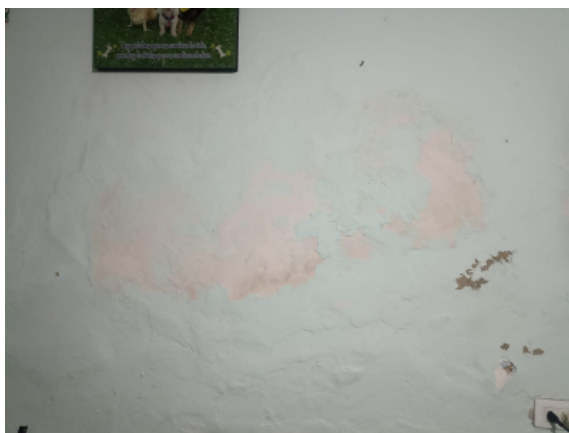
FICHA No. 01

| DIMENSIONES DE LA LESIÓN (m) | Alto: | 2,5 | <input checked="" type="checkbox"/> | LEVE |

Muro construido en mampostería recocida tipo ladrillo, con mortero de pega, terminado de pañete y pintura. Se evidencia bastante humedad capilar, las piezas en general no presentan erosión.

**RECOMENDACIONES:** 1. Identificar la fuente de humedad 2. mantener el area ventilada 3. posible impermeabilización.

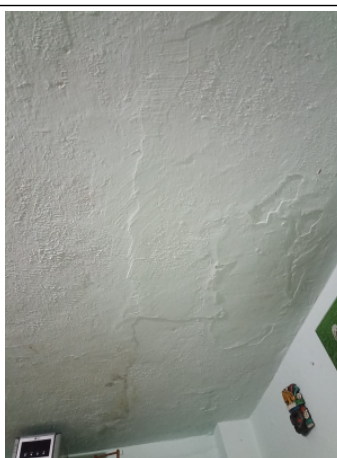
FICHA No. 02

| DIMENSIONES DE LA LESIÓN (m) | Alto: | 4 | <input type="checkbox"/> | LEVE |
|---|---|---|---|---|
| | Largo: | 2,4 | <input checked="" type="checkbox"/> | MEDIO |

Placa construida en concreto aligerada con casetón de guadua y cubierta de tejas de asbesto-cemento. Se evidencia fisuración, humedad por condensación por lo que se evidencia zonas con abombamiento y manchas.

**RECOMENDACIONES:** 1. Identificar la fuente de humedad 2. mantener el area ventilada 3. posible impermeabilización 4. Sellado de grietas.

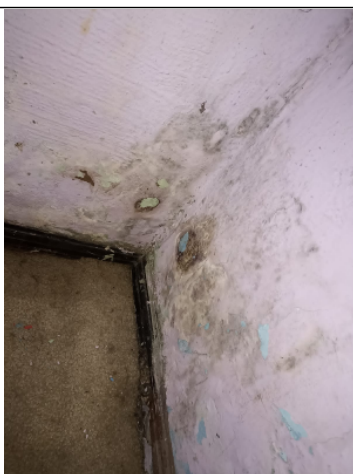
**FICHA No.** 03

| DIMENSIONES DE LA LESIÓN (m) | Alto: | 0,6 | <input type="checkbox"/> LEVE |
|---|---|---|---|
| | Largo: | 1,5 | <input checked="" type="checkbox"/> MEDIO |

Muro construido en mampostería recocida tipo ladrillo, con mortero de pega, terminado de pañete y pintura. Se evidencia bastante humedad por capilar así mismo se percibe al tacto, presencia de hongo y desprendimiento de la parte superficial del muro.

**RECOMENDACIONES:** 1. Identificar la fuente de humedad 2. mantener el area ventilada 3. Lavado a presión 4. aplicación de químicos 5. posible impermeabilización.

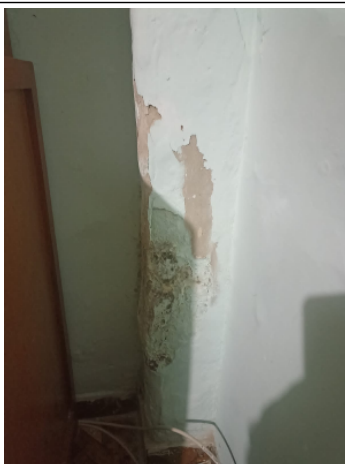
FICHA No. 05

| DIMENSIONES DE LA LESIÓN (m) | Alto: | 2 | <input checked="" type="checkbox"/> | LEVE |

Columna construida en mamapostería recocida tipo ladrillo, con mortero de pega y terminado de pañete y pintura. Se evidencia perdida de elemnto por humedad causada por capilaridad, hay presencia de hongos.

**RECOMENDACIONES:** 1. Identificar la fuente de humendad 2. mantener el area ventilada 3. posible impermeabilizacion 4. Sellado de grietas.

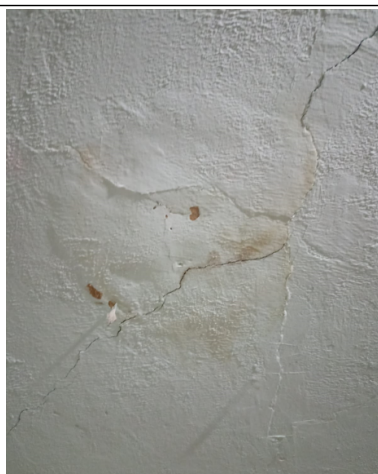
FICHA No. 06

| DIMENSIONES DE LA LESIÓN (m) | Alto: | 0,4 | <input checked="" type="checkbox"/> | LEVE |

Muro construido en mampostería recocida tipo ladrillo, con mortero de pega, terminado de pañete y pintura. Se evidencia humedad por capilaridad lo que causa abombamiento y manchas.

**RECOMENDACIONES:** 1. Identificar la fuente de humedad 2. mantener el area ventilada 3. posible impermeabilizacion 4. Sellado de grietas.

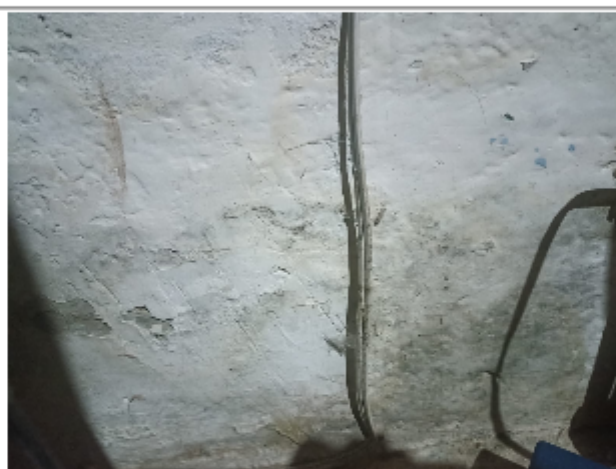
FICHA No. 07

| DIMENSIONES DE LA LESIÓN (m) | Alto: | 1 | <input checked="" type="checkbox"/> LEVE |

Muro construido en mampostería recocida tipo ladrillo, con mortero de pega, terminado de pañete y pintura. Se evidencia desgaste en la parte superficial producto de humedad, hay presencia de manchas por hongo y suciedad.

**RECOMENDACIONES:** 1. Identificar la fuente de humedad 2. mantener el área ventilada 3. Lavado a presión 4. aplicación de químicos 5. posible impermeabilización.
