# **PATOLOGÍA DEL PAVIMENTO DE LA CALLE 35 / AV. CATAMA HASTA EL PUNTO DE INTERSECCIÓN DE LA CARRERA 32 CON CALLE 38 DEL MUNICIPIO DE VILLAVICENCIO – META**

**Gustavo Adolfo Arias Díaz**

Facultad de Ingeniería Civil, Estudiante, Facultad de Ingeniería Civil, Universidad Santo Tomás sede Villavicencio, [Gustavo.arias@santotomas.edu.co](mailto:Gustavo.arias@santotomas.edu.co)

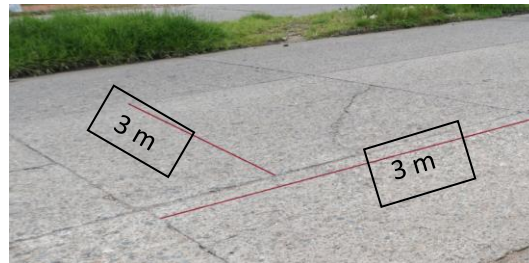
Ilustración 1. LOSA DE CONCRETO SIMPLE CALLE 35

La losa de concreto simple tiene una dimensión de 3m x 3m como se aprecia en la siguiente ilustración.

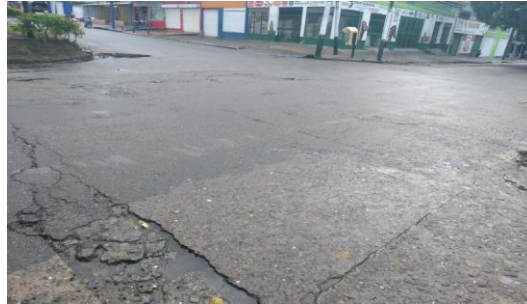
**Ilustración 2. INTERSECCIÓN VIAL CALLE 35-CRA 27 BLACK TOPPING**

El sector 1, que inicia en la Cra 27 hasta la Av Alfonso López está construido por losas de concreto simple con una capa de rodadura asfáltica, a esto se le conoce como black topping, cuyas dimensiones son de 390 metros de longitud y 10 metros de ancho.

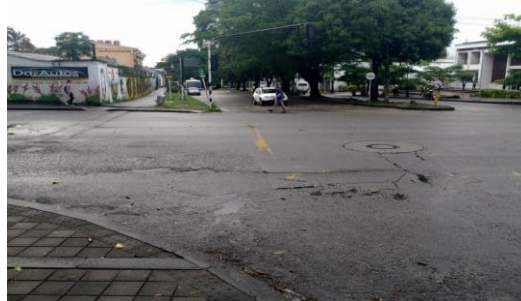
**Ilustración 3. AV ALFONSO LÓPEZ. BLACK TOPPING**

En cuanto al tramo de la Av Alfonso López, este está construido por un mejoramiento sobre la losa de concreto con una carpeta asfáltica (blacktopping), igualmente y su longitud de paso es de 10 metros y 10 metros de ancho.

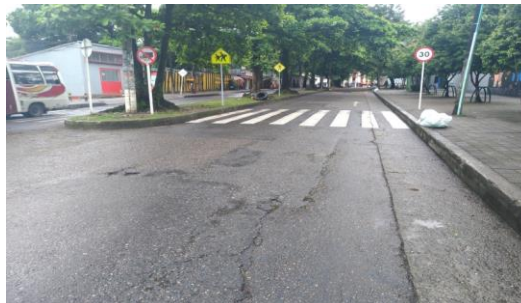
**Ilustración 4. TRAMO VIAL: AV ALFONSO LÓPEZ HASTA LA CRA 32**

El sector 3, es el tramo final que inicia en la intersección de la Calle 35 – Av Alfonso López hasta la Calle 35 – Cra 32, tiene una longitud de 190 metros y 6 metros de ancho, en el tramo vial se evidencia la implementación de Black topping a lo largo de los 190 metros de construcción de la zona.

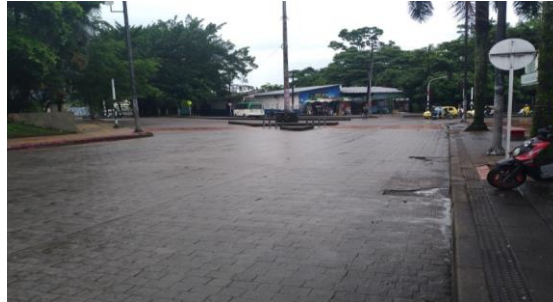
**Ilustración 5. TRAMO VIAL CALLE 35- CALLE 37. CONCRETO ESTAMPADO**

A partir del punto de intersección de la Calle 35- Cra 32 hasta la Calle 38- Cra 32, se encuentra construido concreto estampado, en el cual se evidencian daños superficiales a lo largo del tramo. Está

El sector 1, inicia desde la intersección de la Calle 35- Cra 32 hasta la intersección de la Cra 32- Calle 37, este tramo se encuentra construido en concreto estampado y adoquines en arcilla en las zonas de paso peatonal, el tramo tiene una longitud de 50 metros y un ancho de 12 metros.

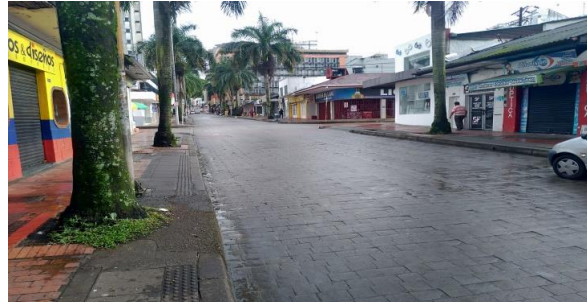
**Ilustración 6. TRAMO VIAL CALLE 37- CALLE 38. CONCRETO ESTAMPADO**

El sector 2, es el último tramo de la zona de estudio, inicia en la intersección de la Calle 37 y finaliza en la intersección de la Cra 32 – Calle 38, este se encuentra conformado por 200 metros de longitud y 6 metros de ancho, en los cuales se evidencia concreto estampado y adoquines en arcilla.

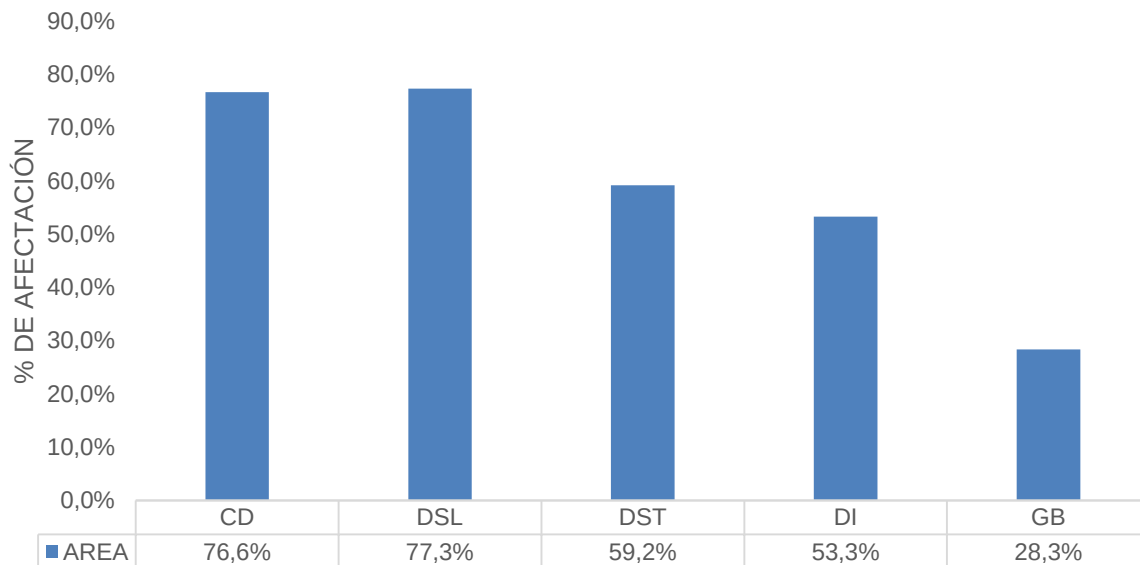
Grafica 1. AREA DE AFECTACIÓN SECTOR 1

El sector 1 se encuentra conformado por un total de 147 placas compuestas por 3 losas cada una, conformando un total de 441 losas de concreto rígido de las cuales se presentan 5 daños principales que afectan el área de análisis como se muestra en la gráfica 1.

Estos daños son: Daño superficial fenómeno de Cabezas Duras (CD) con una afectación de 338 losas de concreto, daño de sellos longitudinales y transversales (DSL-DST) con una afectación de 341 y 261 losas de concreto posteriormente, desintegración (DI) con una afectación de 235 losas de concreto y grietas en bloque (GB) con una afectación de 125 losas.

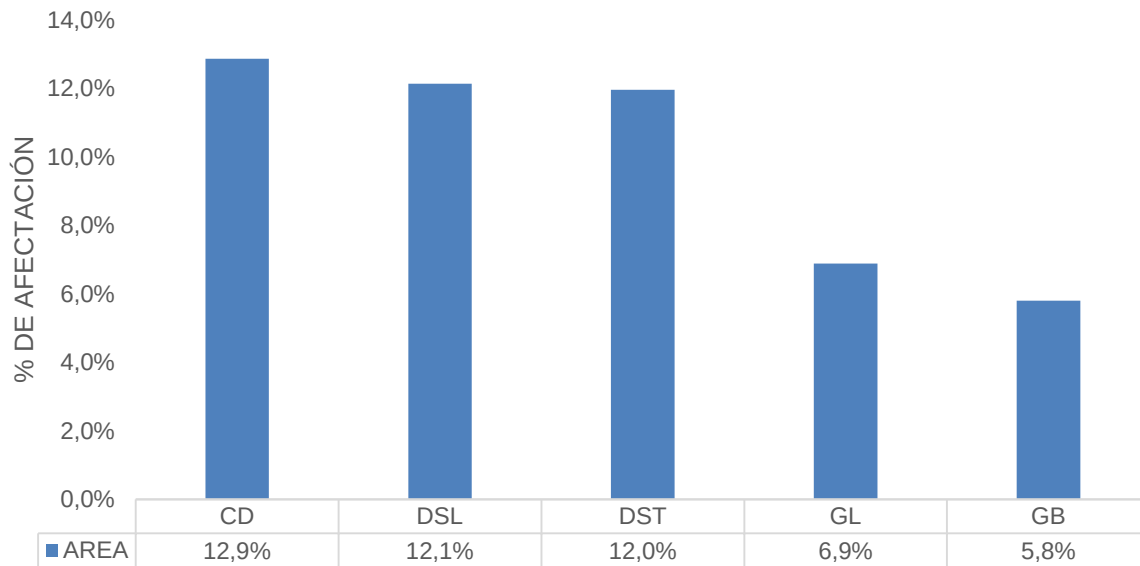
**Grafica 2. AREA DE AFECTACIÓN SECTOR 2**

El sector 2 se encuentra conformado por un total de 184 placas compuestas por 3 losas cada una, conformando un total de 552 losas de concreto rígido dentro de las cuales se presenta la práctica de black topping de las cuales se presentan 5 daños principales que afectan el área de análisis como se muestra en la gráfica 2.

Estos daños son: Daño superficial fenómeno de Cabezas Duras (CD) con una afectación de 71 losas de

concreto, daño de sellos longitudinales y transversales (DSL-DST) con una afectación de 67 y 66 losas de concreto posteriormente, grietas transversales (GL) con una afectación de 38 losas de concreto y grietas en bloque (GB) con una afectación de 32 losas.

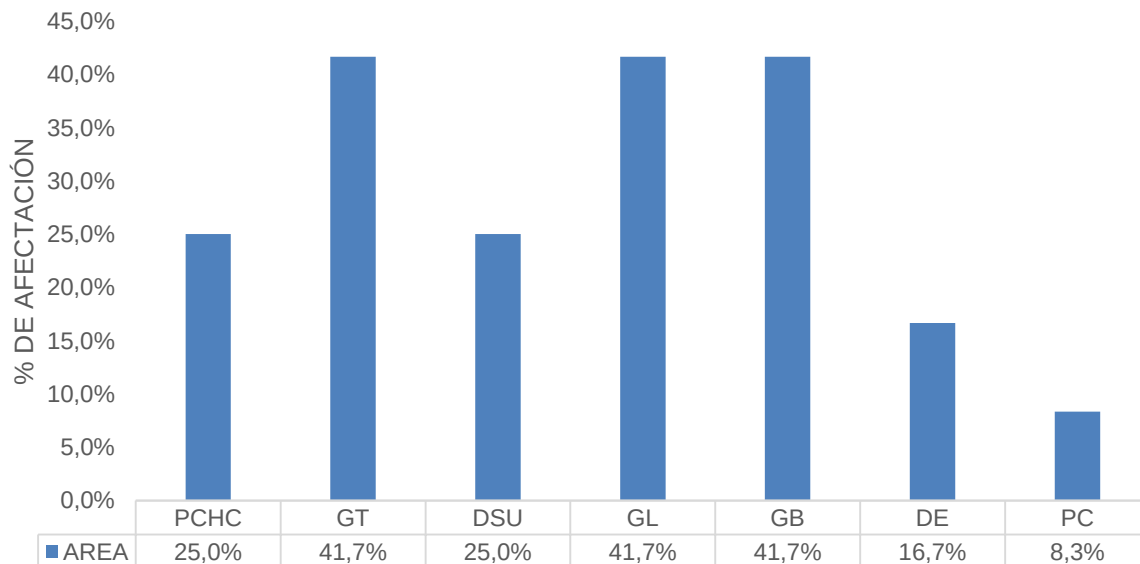
**Grafica 3. AREA DE AFECTACIÓN SECTOR 3**

El sector 3 se encuentra conformado por un total de 4 bloques de análisis compuestos por black topping y concreto estampado, conformando un total de 12 bloques de análisis dentro de las cuales se presenta 7 daños principales que afectan el área de análisis como se muestra en la gráfica 3.

Estos daños son: Parches en concreto (PCHC) con una afectación de 3 bloques, grietas transversales (GT) con una afectación de 5 bloques, desgaste superficial (DSU) con una afectación de 3 bloques, grietas longitudinales (GL) con una afectación total de 5 bloques, grietas en bloque (GB) con una

afectación de 5 bloques, descascaramiento (DE) con afectación de 2 bloques y Piel de cocodrilo (PC) con una afectación de 1 bloque.

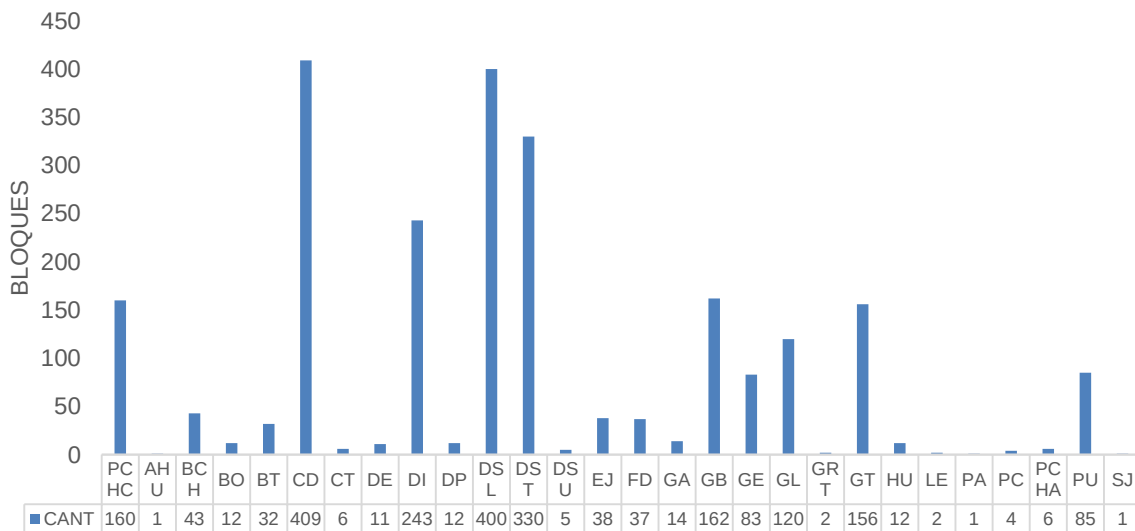
**Grafica 4. AFECTACIÓN DE BLOQUES**

En base los registros tomados y análisis de la Patología Del Pavimento De La Calle 35 / Av. Catama Hasta El Punto De Intersección De La Carrera 32 Con Calle 38 Del Municipio De Villavicencio – Meta, se determinan la cantidad de bloques afectados de la vía, evidenciándose unas malas condiciones de la carpeta de rodadura lo cual conlleva con problemas como:

- Un mayor deterioro de la calle 35.
- Evolución de las fallas como los es el caso de las fisuras a grietas longitudinales y transversales para posteriormente convertirse en grietas en bloques.
- Aumento en las severidades de los daños.
- Inadecuada manejabilidad del tránsito en el sector.
- Accidentalidad y tráfico en horas pico.
- Aumento de la inversión económica para el adecuado mantenimiento de la vía.
