| CLASIFICACION Y TIPIFICACION DE LESIONES | | | |
| LOCALIZACION | ESTUDIO PATOLÓGICO PUENTE PEATONAL UBICADO ENTRE EL CENTRO COMERCIAL VIVA Y SENA EN LA CIUDAD DE VILLAVICENCIO, META | | FICHA N° 100-1 |
| ESTRUCTURA | CONCRETO REFORZADO | | FECHA: 11/09/2017 |
| CARACTERISTICAS ESTRUCTURALES | PILA O COLUMNA 1 SENTIDO SENA-CC VIVA | | PLANTA |

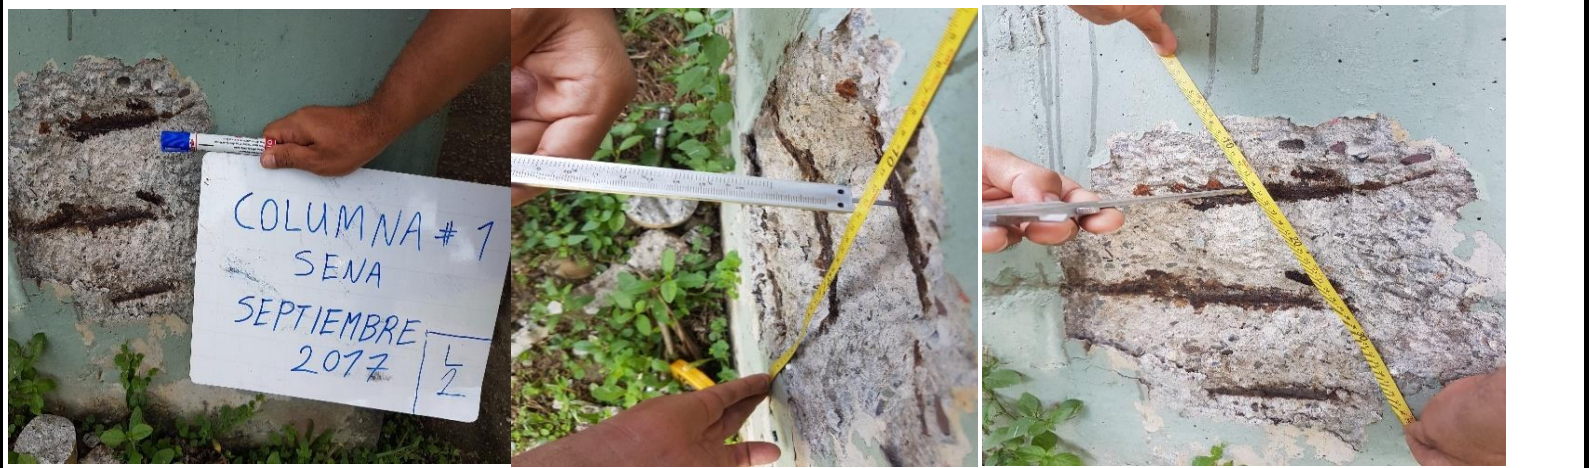
La corrosion se evidencia desde la parte inferior de la columna, posiblemente esto proceso debio iniciar porque las personas utilizan este sitio para efectuar sus necesidades fisiologicas afectado asi el pH del concreto iniciando primero un proceso de carbonatacion severo, perdiendo el recubrimiento del concreto y entrando directamente al acero de refuerzo para convertirse en corrosion. Por ende se empezo a deslaminar y perder seccion el acero.

| INSPECCION VISUAL | | | | AFECTACION DE DAÑO | | | NIVEL DE RECUPERACION | | | GRADO DE LESION | | |
|---|---|---|---|---|---|---|---|---|---|---|---|---|
| Humedades | | | 9 | | | x | | | x | x | | |
| Desprendimientos | | | 9 | x | x | x | | | x | x | | |
| Oxidación y corrosión | | | 9 | x | x | x | | | x | | | |
| Desintegracion | | | 9 | x | x | | | | x | x | | |

Recalce de columna con aplicacion de seccion y armado de acero de refuerzo desde la zapata. Aplicacion de un inhibidor

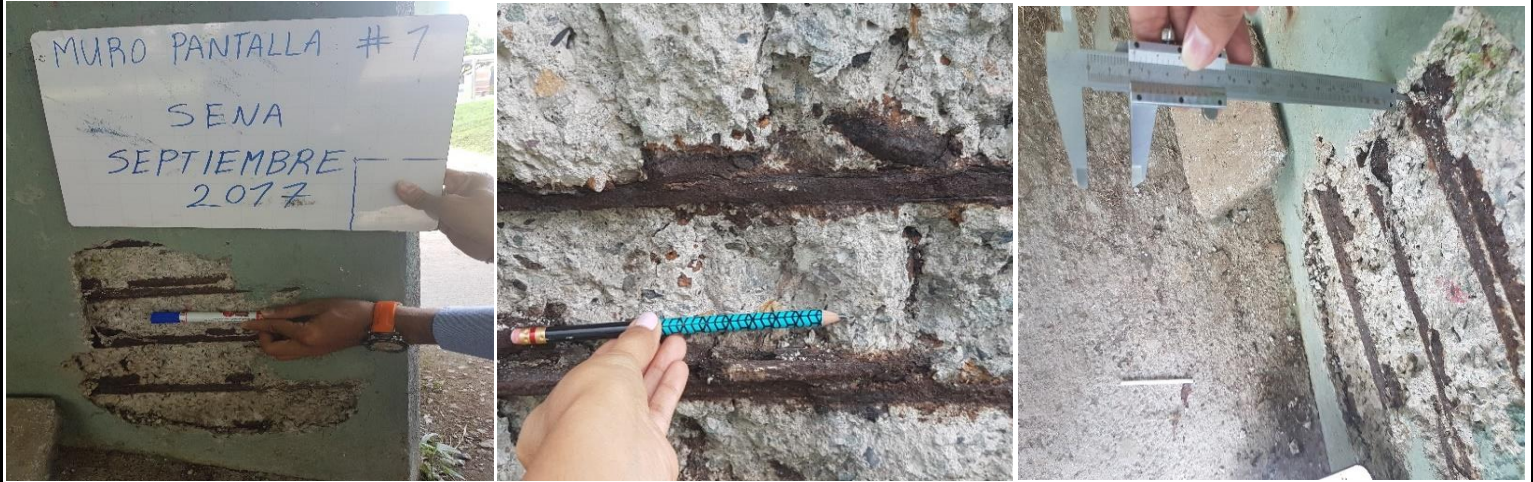
| CLASIFICACION Y TIPIFICACION DE LESIONES | | | | | | | | | | | | | | | | | | | | | | | | | | | | | | | | | | | | | | | | | | | |
|---|--|---|--|---|---|---|--|---|--|---|---|---|--|---|--|---|---|--|--|---|--|--|---|--|--|---|--|--|---|--|--|---|--|--|---|--|--|--|--|--|--|--|--|
| POSIBLE CAUSA | | Perdida o desprendimiento del recubrimiento, causando que el acero de refuerzo quede expuesto a la interperie y causando corrosion y perdida de seccion del acero. | | | | | | | | | | | | | | | | | | | | | | | | | | | | | | | | | | | | | | | | | |

| CLASIFICACION Y TIPIFICACION DE LESIONES | | | | | | | | | | | | | | | | | | | | | | | | | | | | | | | | | | | | | | | | | | | |
|---|--|---|--|---|---|---|--|---|--|---|---|---|--|---|--|---|---|--|--|---|--|--|---|--|--|---|--|--|---|--|--|---|--|--|---|--|--|--|--|--|--|--|--|
| INTERVENCION | | Recalce del muro pantalla con ampliacion de seccion y armado de acero de refuerzo desde la zapata. Aplicacion de un inhibidor de corrosion | | | | | | | | | | | | | | | | | | | | | | | | | | | | | | | | | | | | | | | | | |

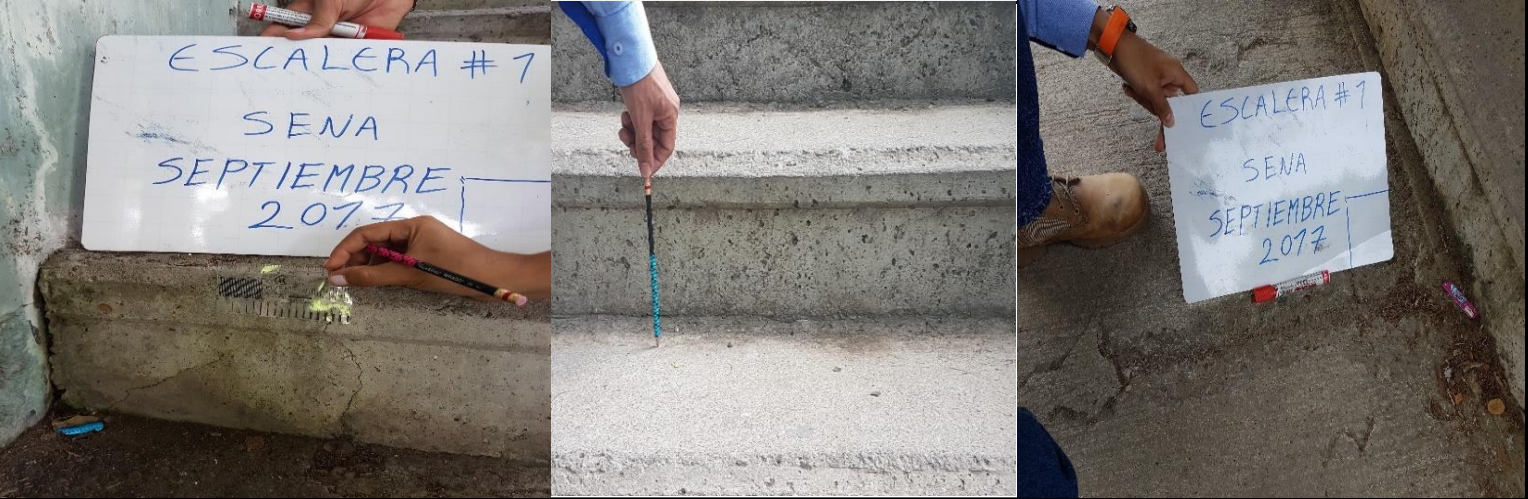
| CLASIFICACION Y TIPIFICACION DE LESIONES | | | | | | | | | | | | | | | |
|---|---|--|--|---|---|---|---|---|---|---|---|---|---|---|---|
| POSIBLE CAUSA | Segregacion del concreto por posible falta de vibrado, fisuras de poco espesor (0,2mm-0,04mm) seguramente por retraccion por secado en la fase de construccion. Erosiones y exposicion de aceros de refuerzo | | | | | | | | | | | | | | |
| Fisuras | | | | | | 7 | x | x | x | x | | | | | x |
| Desprendimientos | | | | | | 7 | x | x | x | x | | | | x | |

| CLASIFICACION Y TIPIFICACION DE LESIONES | | | | | | | | | | | | | | | |
|---|---|--|--|---|---|---|---|---|---|---|---|---|---|---|---|
| INTERVENCION | Recalce con un mortero de alta resistencia y sello de fisuras mediante resina epoxica. | | | | | | | | | | | | | | |

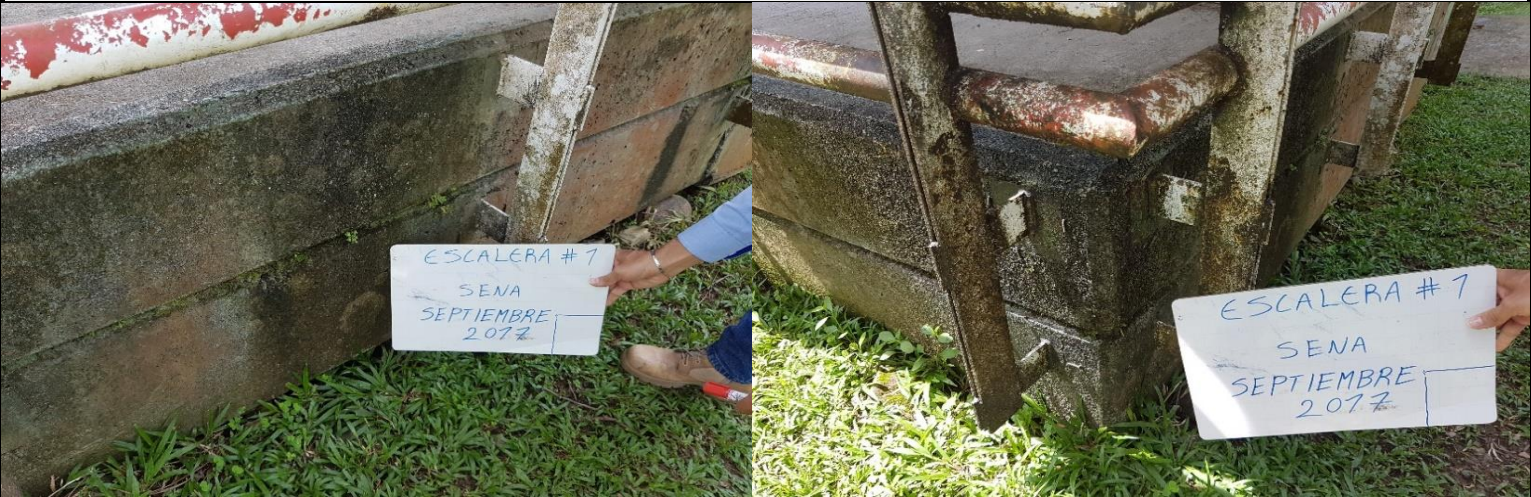
| | | CLASIFICACION Y TIPIFICACION DE LESIONES | | | | | | | | | | |
|---|---|---|---|---|---|---|---|---|---|---|---|---|
| POSIBLE CAUSA | Presencia de materia orgánica en escaleras (expuestas a intemperie), los organismos aparecen principalmente en las esquinas entre huella y contrahuella.Humedad capilar ascendente se deposita en las esquinas formando un ambiente apto para la proliferación de hongos, musgos y pequeñas plantas. | | | | | | | | | | | |

| | | CLASIFICACION Y TIPIFICACION DE LESIONES | | | | | | | | | | |
|---|---|---|---|---|---|---|---|---|---|---|---|---|
| POSIBLE SOLUCION | Lavado con hidrolavadora, para el retiro de material vegetal y suciedades, aplicación de un impermeabilizante. | | | | | | | | | | | |

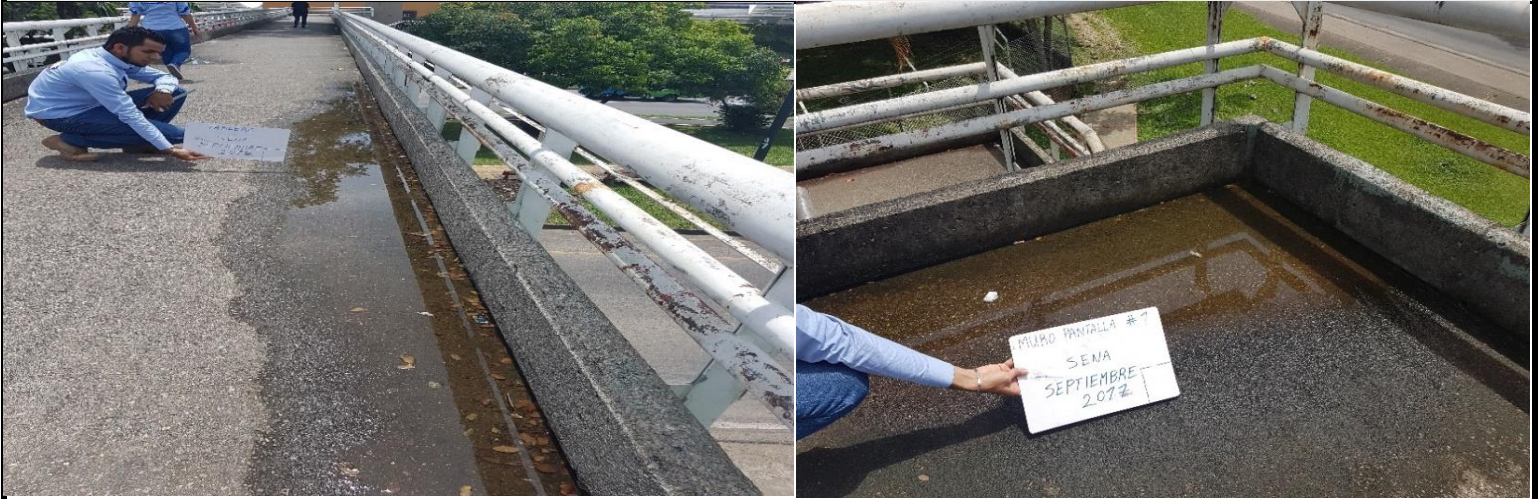
| | | CLASIFICACION Y TIPIFICACION DE LESIONES | | | | | | | | | | |
|---|---|---|---|---|---|---|---|---|---|---|---|---|
| POSIBLE CAUSA | | Taponamiento y colmatacion del sistema de drenaje, provocando estancamiento de aguas lluvias, humedades e infiltraciones sobre los elementos estructurales. Una de la mayores causas de este estancamiento del agua es el mal proceso constructivo en el momento de ubicar las perforaciones para la tubería de drenaje estos se encuentran muy por encima de la lamina de agua y asi es imposible evacuar la misma. | | | | | | | | | | |

| | | CLASIFICACION Y TIPIFICACION DE LESIONES | | | | | | | | | | |
|---|---|---|---|---|---|---|---|---|---|---|---|---|
| POSIBLE SOLUCION | | Retiro de suciedad y obstrucciones de la tubería de drenaje. Se recomienda optimizar el sistema de drenaje existen, dado a que es ineficiente cuando caen lluvias torrenciales. | | | | | | | | | | |
