**PROYECTO DE INVESTIGACIÓN**  
**ANÁLISIS DE FACTORES DE RIESGO EN LA MOVILIDAD PEATONAL DE LA**  
**CARRERA 22, ENTRE CALLE 4 Y CALLE 1, Y DENTRO DE LA UNIVERSIDAD**  
**SANTO TOMÁS SEDE AGUAS CLARAS VILLAVICENCIO - META**

**UNIVERSIDAD SANTO TOMÁS**  
**FACULTAD DE INGENIERÍA CIVIL**  
**VILLAVICENCIO**  
**2020**

Documento final presentado como opción de grado para optar al título profesional  
de ingeniero civil

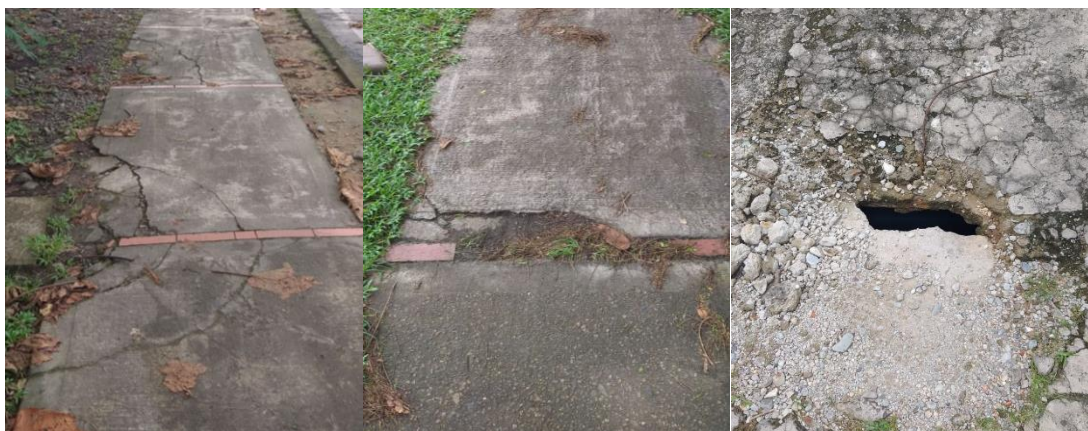
Figura 8.4 Deterioro Tramos A, B y H (Julio 2020)

Los tipos de deterioro frecuentemente encontrados en las secciones más vulnerables son las **grietas y aberturas**, seguido de los **drenajes o sedimentos**. Sin embargo, con las lluvias y el uso constante de peatones y ciclistas, los fragmentos de la estructura tienden a asentarse provocando también leves **escalonamientos** y **huecos** como se ve en la Figura 8.4.

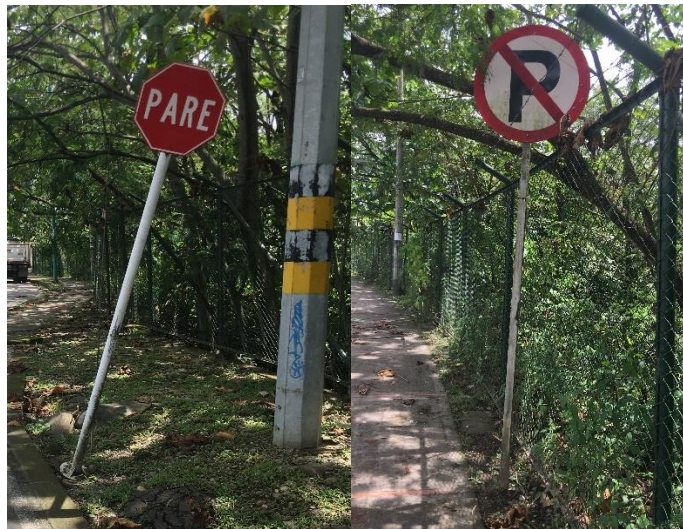
A continuación, se muestran las señales verticales con mayor deterioro en la zona:

Figura 8.8 Señalización vial en el Tramo A (Julio 2020)  
Fuente: Elaboración propia a partir de inspección

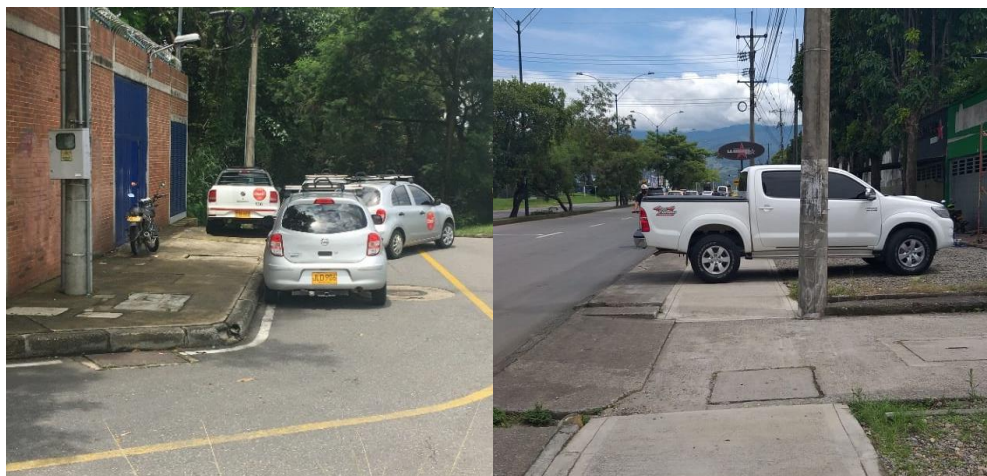
Figura 8.21 Vehículos estacionados – Tramo E y H (Julio 2020)  
Fuente: Elaboración propia a partir de inspección

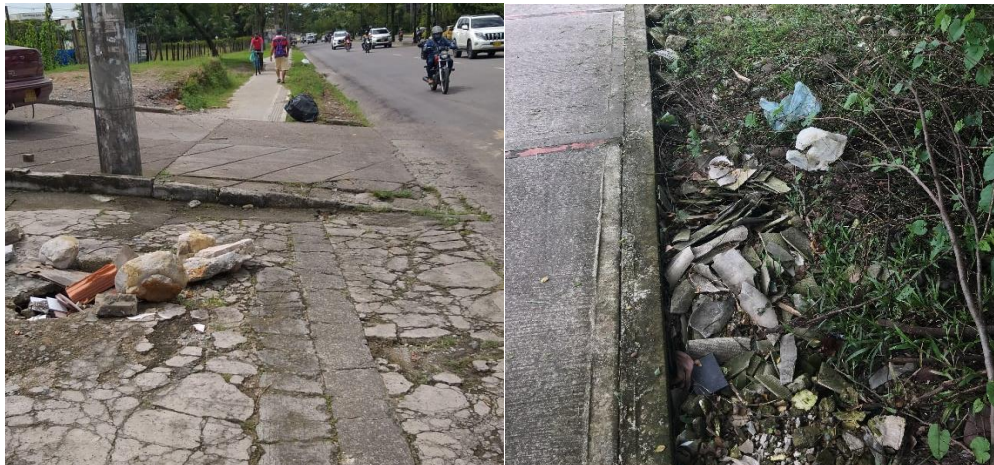
Figura 8.23 Escombros – Tramo H y L (Julio 2020)  
Fuente: Elaboración propia a partir de inspección

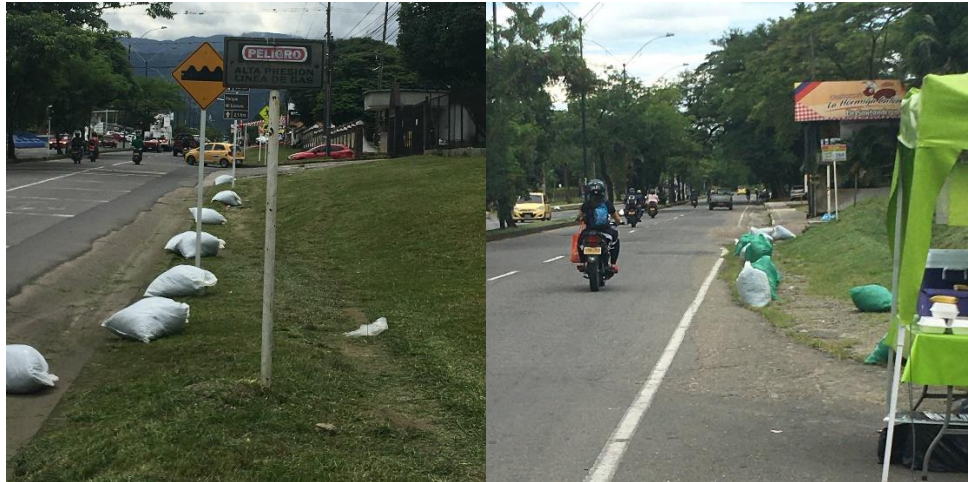
Figura 8.24 Bolsas de basura – Tramo I y J (Julio 2020)  
Fuente: Elaboración propia a partir de inspección

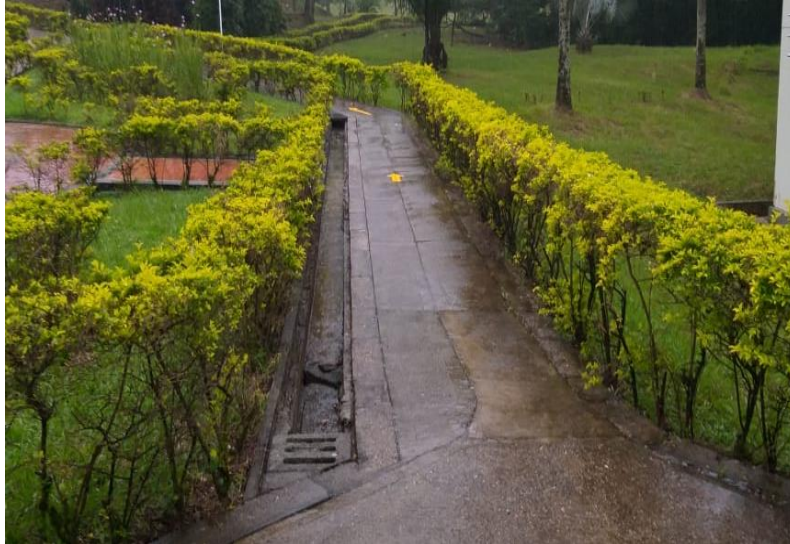
A continuación, se muestran problemas de deterioro en los senderos peatonales tales como: rejillas de canales de desagüe de aguas lluvia en mal estado, tramos largos con proporción escasa de arborización para protección contra la lluvia y luz solar e inundación parcial por desniveles.

Figura 8.32 Deterioro en el canal de aguas lluvias del andén C, sendero desde la portería al bloque A (Julio 2020)

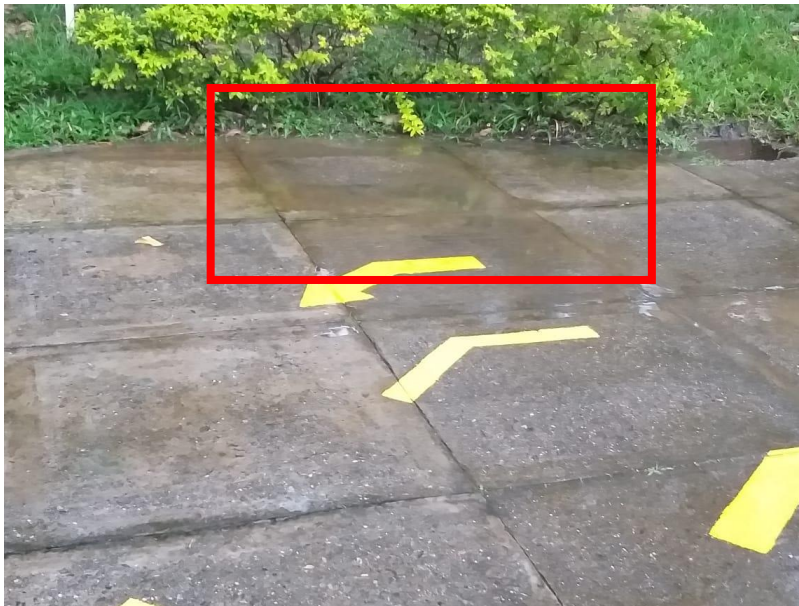
Figura 8.33 Inundación en zonas desniveladas del sendero peatonal (Julio 2020)

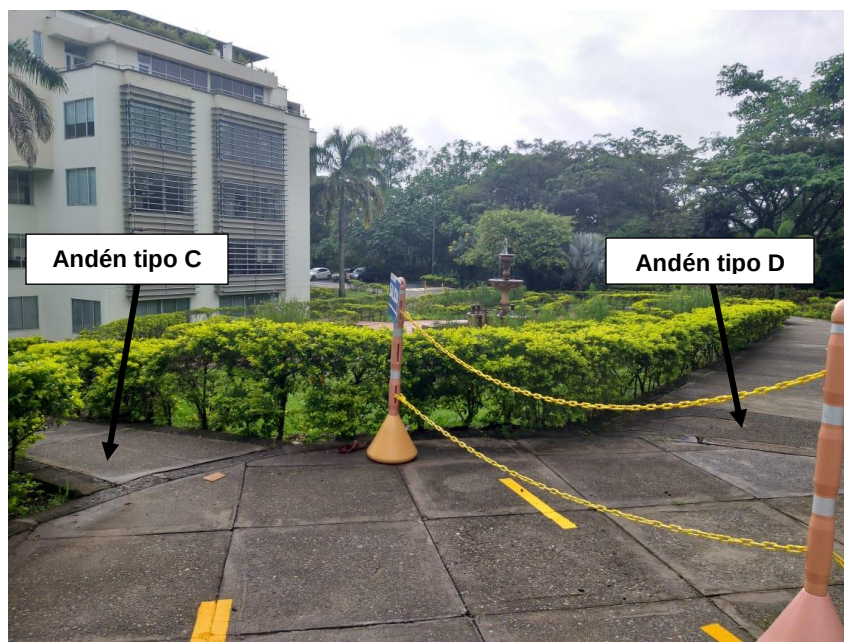
Figura 8.34 Escasa proporción de árboles en el sendero peatonal (Julio 2020)  
Fuente: Elaboración propia a partir de inspección

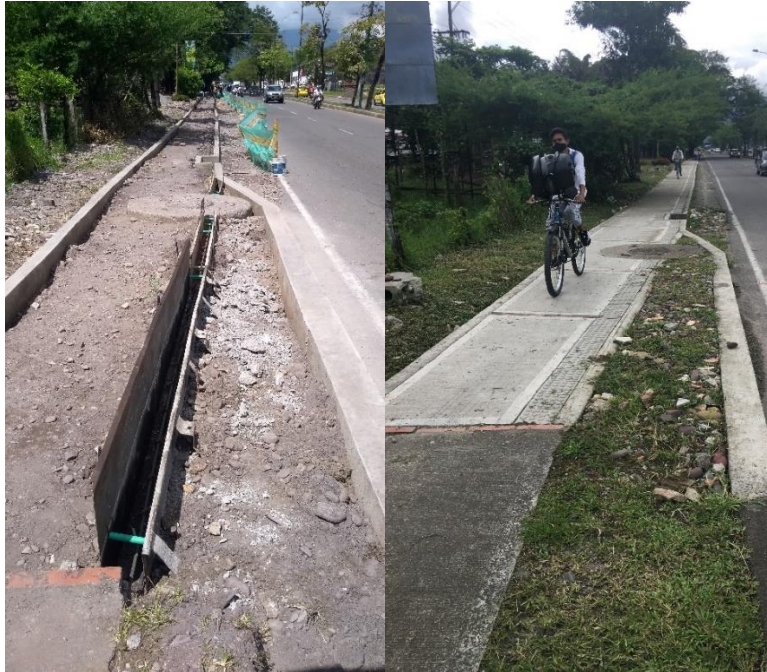
Figura 9.6 Izquierda Diciembre 2019 - Derecha Julio 2020 (Tramo L)  
Fuente: Elaboración propia a partir de inspección

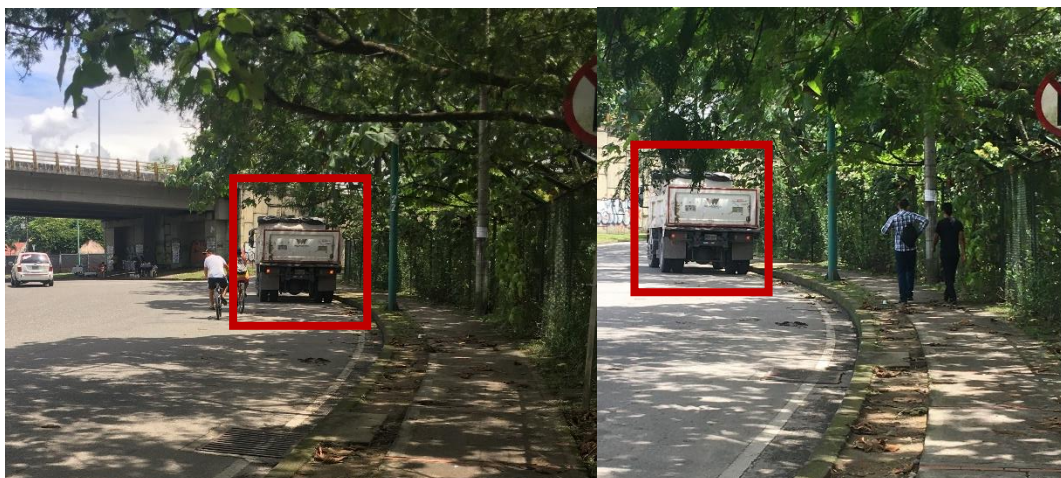
La señal de **“No Parqueo”** se ubica en tres tramos concretamente: A, C y J. En el tramo A, según el informe sobre estudios de factibilidad mencionado, “se evidenció parqueo de vehículos en la calzada anular, situación que disminuye la visibilidad de los conductores que transitan por la vía, además de generar deficiencias operacionales disminuyendo la sección efectiva de la calzada” [24]. Como se puede observar en la Figura 9.12, en la actualidad continúa ocurriendo el mismo fenómeno observado hace siete años, el cual produce congestión vehicular y aumento de la probabilidad de accidente.

Figura 9.12 Vehículo estacionado en zona de “No Parqueo”–Tramo A (Julio 2020)  
Fuente: Elaboración propia a partir de inspección

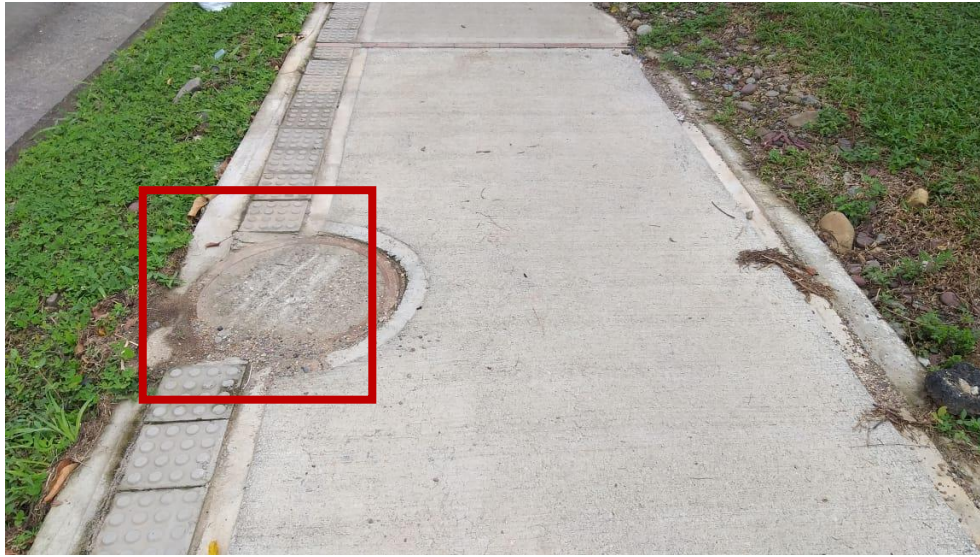
Figura 9.28 Obstrucción Señal Podotáctil (Tapa) – Tramo G (Julio 2020)  
Fuente: Elaboración propia a partir de inspección

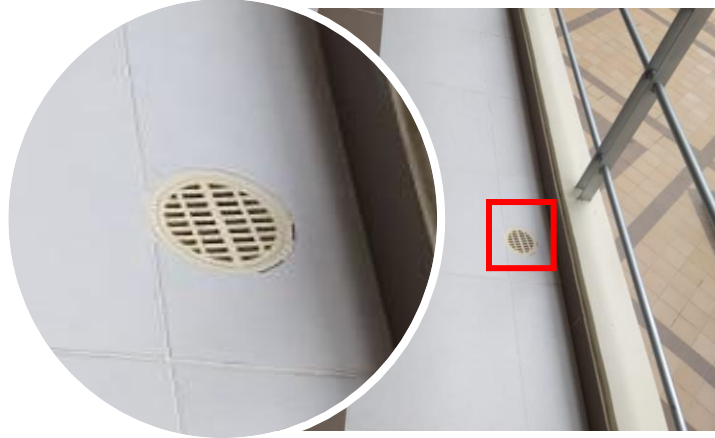
Otra deficiencia encontrada fue el inadecuado manejo de aguas pluviales en el bloque A (Ver Figura 9.29), lo cual ocasiona que los pasillos y aulas de clase se

Figura 9.29 Sistema de drenaje de aguas lluvias en el nivel 2 del bloque A  
(Julio 2020)

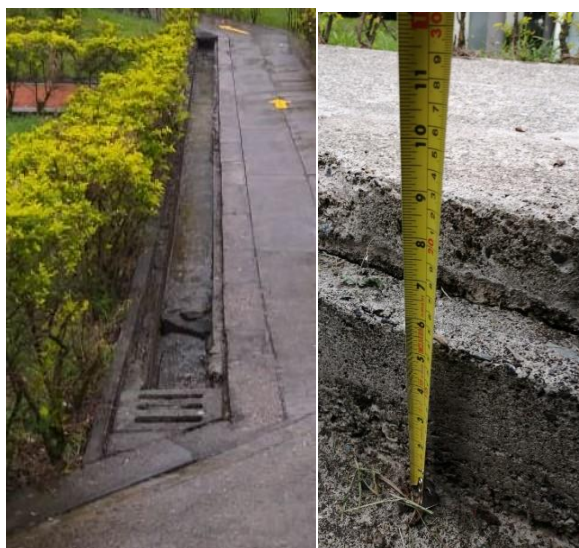
Figura 9.34 Rejilla deteriorada en el sendero que comunica la portería con el bloque B (Julio 2020)

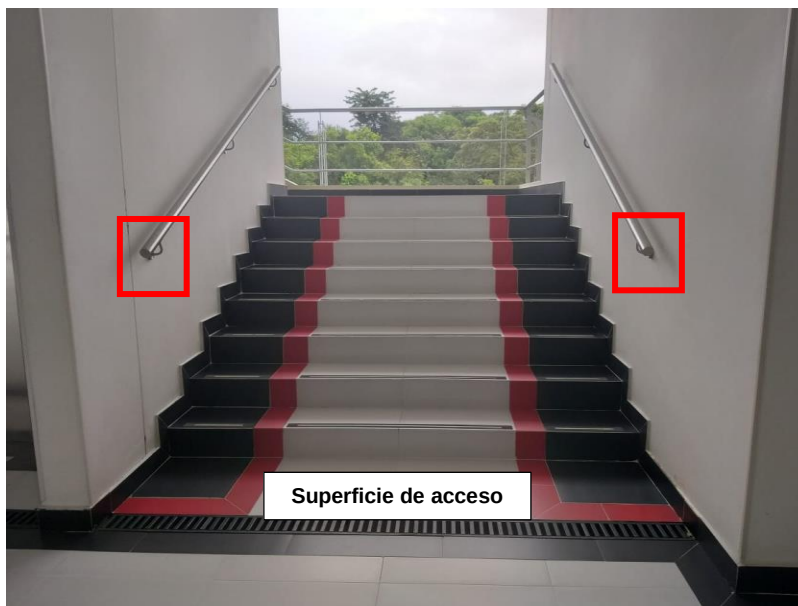
Figura 9.40 Ausencia de prolongación horizontal en los pasamanos de las escaleras del bloque B (Julio 2020)

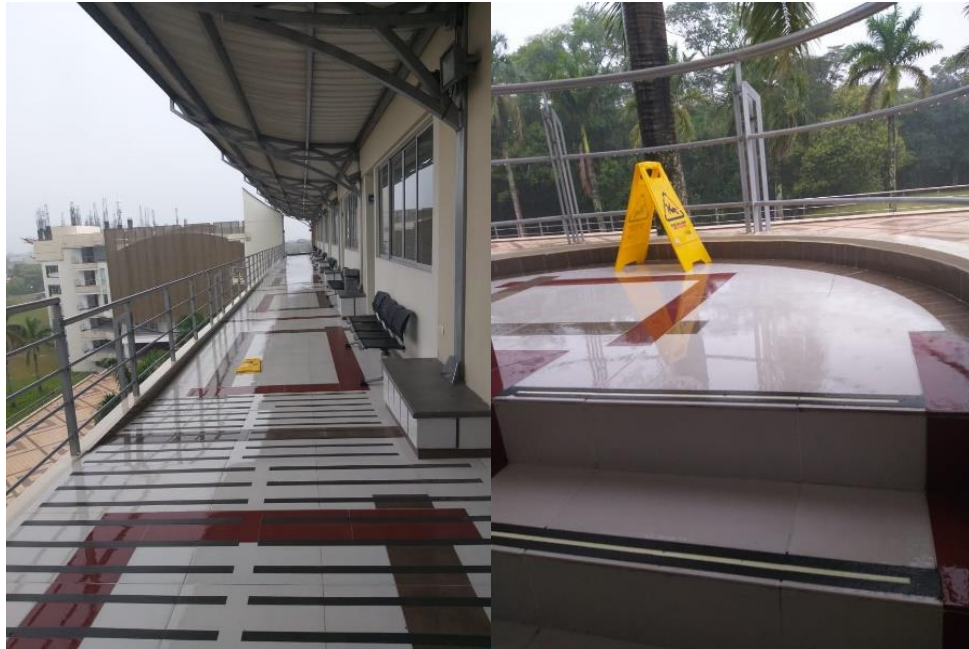
Figura 9.43 Día de lluvia en el Bloque A: Pasillo 5to piso y escaleras  
Fuente: Elaboración propia a partir de inspección

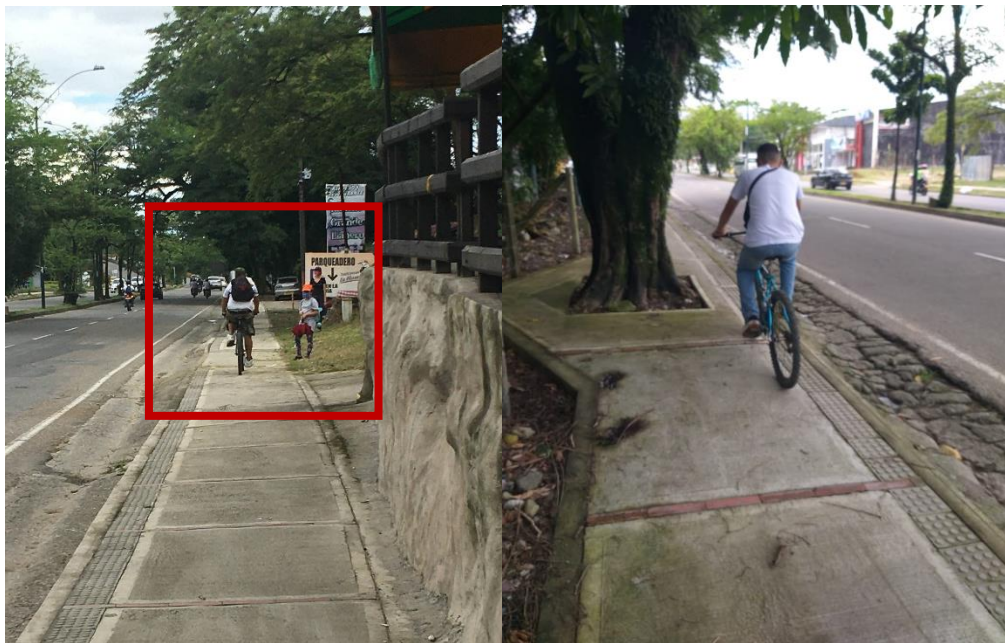
Figura 9.45 Ciclistas invadiendo el espacio peatonal en la zona de estudio  
Fuente: Elaboración propia a partir de inspección
