**ESTUDIO DE PATOLOGÍAS PARA UNA VIVIENDA UNIFAMILIAR UBICADA  
EN EL POLO CLUB EN LA CIUDAD DE BOGOTÁ**

**UNIVERSIDAD SANTO TOMAS**  
**EDUCACION ABIERTA Y A DISTANCIA**  
**ESPECIALIZACION EN PATOLOGIAS DE LA CONTRUCCION**  
**BOGOTÁ**  
**JULIO 2022**

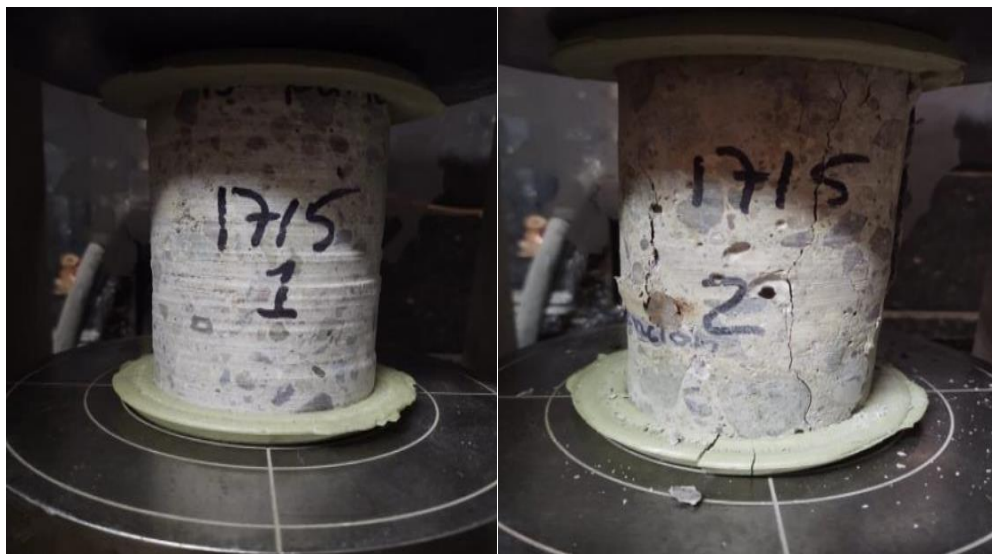
*Ilustración 16, Compresion de cilindros*

fotográfico de la muestra en concreto antes y después de su falla en una prensa con capacidad de 1000KN, obteniendo una resistencia a la compresión de 19.7 Kg/cm<sup>2</sup>.

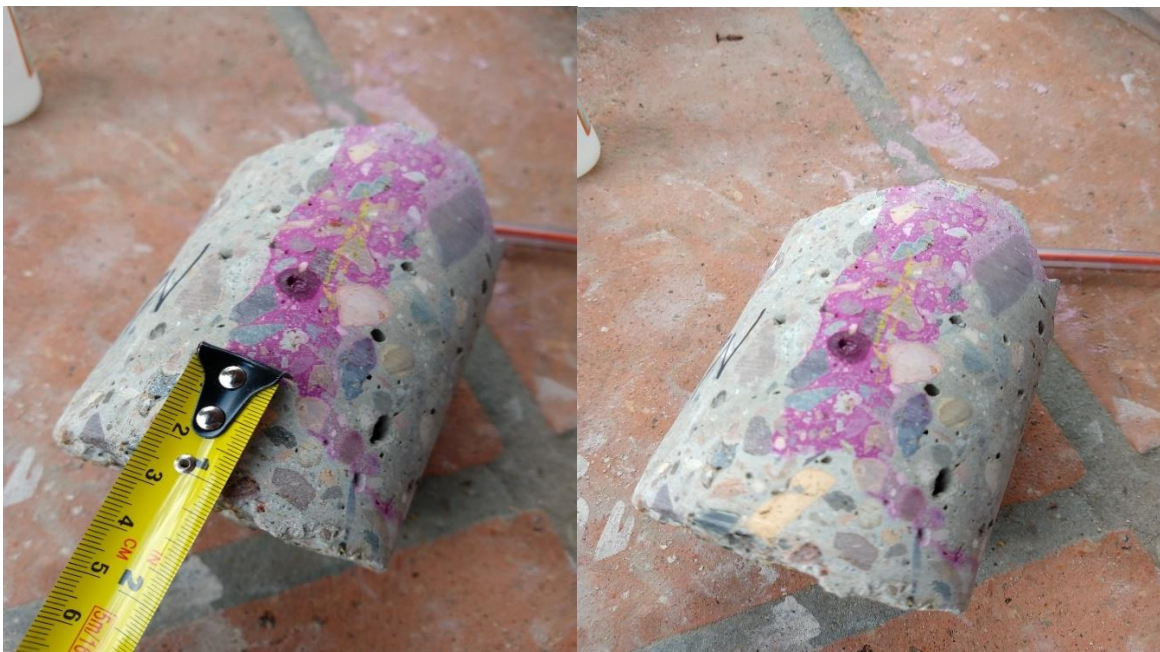
### *Ilustración 22, Muestras de carbonatación*

La profundidad de avance promedio por carbonatación como resultado máximo 30mm, lo anterior, se recomienda al propietario adoptar las acciones correctivas de prevención, ya que el proceso de carbonatación es completamente natural. Esta afectación puede ser por variables naturales que se encuentran en el concreto, es de precisar que este va aumentando, en gran medida por el contenido de humedad y permeabilidad del concreto, por lo que estos elementos se encuentran expuestos, es necesario garantizar la vida técnica del concreto, aplicando un recubrimiento de anti carbonatación.

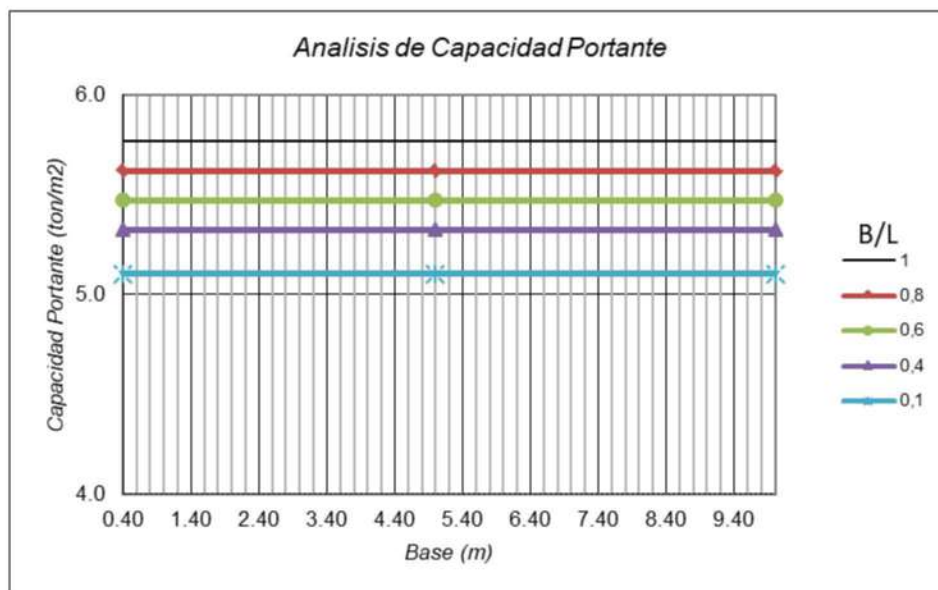
**Figura 7.** Capacidad portante condición No drenada.

Con base en los parámetros calculados, se realiza la determinación de la capacidad portante para la estructura preexistente, considerando un modelo de plastificación en condición No drenada de tipo Tresca. Se presenta una cimentación superficial compuesta por zapatas con una profundidad de desplante de 1 metro.
