## **ANEXO 1**

### **Fichas de calificación y lesiones del paciente e Informe de Historia Clínica**

Para este caso en particular de estudio, se toma el inmueble denominado “CASA CADEL” inmueble declarado Bien de Interés Cultural con categoría N2-T1-G2 de acuerdo al PEMPCHB, es decir, N2: Nivel de conservación del Tipo arquitectónico, T1: Casa Patio (denominación del tipo arquitectónico) y G2: Lenguaje arquitectónico, que son (...) edificaciones que cuentan con algún o varios elementos de la arquitectura domestica y nacionalista del periodo republicano, (...)

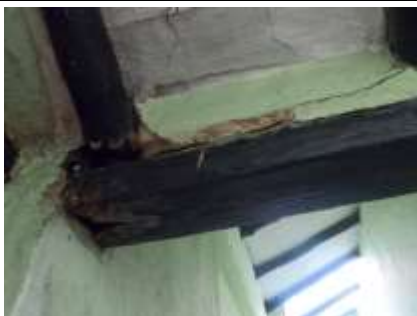
2. REGISTRO FOTOGRAFICO LESIONES PREDOMINANTES

| SISTEMA CONSTRUCTIVO | | | | | | | TIPO DE LESION | | | | CAUSA DIRECTA | | | CAUSA INDIRECTA | | | | OBSERVACIONES GENERALES |
|---|---|---|---|---|---|---|---|---|---|---|---|---|---|---|---|---|---|---|
| CUBIERTA | ESTRUCTURA MADERA | | | X | | 40% | HUMEDAD POR FILTRACION | PUDRICION | ORGANISMOS | | X PRIMARIA | X | | | | | | DURANTE LA INSPECCION VISUAL SE DETECTO DESDE LA PARTE INTERIOR QUE POSIBLEMENTE EXISTAN ROTURAS EN LAS TEJAS DE BARRO DE LA CUBIERTA LO QUE OCASIONA FILTRACIONES HACIA LA ESTRUCTURA DE LA CUBIERTA Y EN ESPECIAL DONDE SE ENCUENTRAN LAS LIMAYAS OCASIONANDO FILTRACIONES Y DAÑOS EN LA MADERA EN ESPECIAL CON CABEZALES DE VEGAS Y CORREAS DE LA CUBIERTA PODRIAS CON PRESENCIA EN ALGUNOS CASOS DE XILOFAGOS |
| PISOS | CEMENTO | | | | | | | | | | | | | | | | | EL PISO SE ENCUENTRA EN GENERAL EL BUEN ESTADO, SIN EMBARGO PRESENTA EN ALGUNOS ELEMENTOS ABILADOS FRACTURA POR DESGASTE O MINI ASENTAMIENTOS DEL TERRENO QUE HAN OCASIONADO ESTAS LESIONES EN ALGUNOS LADRILLOS DEL PISO DE LA COCINA |

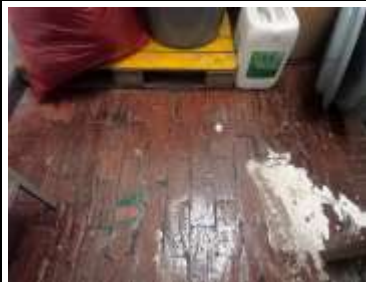
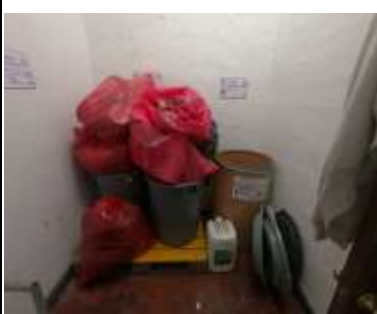
2. REGISTRO FOTOGRAFICO LESIONES PREDOMINANTES

| SISTEMA CONSTRUCTIVO | | | | | | TIPO DE LESION | | | | CAUSA DIRECTA | | | CAUSA INDIRECTA | | | | OBSERVACIONES GENERALES | |
|---|---|---|---|---|---|---|---|---|---|---|---|---|---|---|---|---|---|---|
| CUBIERTA | ESTRUCTURA MADERA | | X | | | 30% | HUMEDAD POR FILTRACION | | | | X PRIMARIA | | | | | | | DEBIDO A LA FALTA DE MANTENIMIENTO EN LA CUBIERTA DE BARRO, SE GENERAN DEPOSITO DE SUCIEDADES EN LA PARTE INFERIOR DE ESTA HACIA LOS AEROS, LO QUE DERIVA EN UN DETERIORO PROGRESIVO DE LA TEJA DE BARRO, Y DICHO DETERIORO PUEDE A FUTURO TERMINAR EN FISURAS O ROTURAS DEL MATERIAL DE CUBIERTA |
| PISOS | CERAMICA | | | | | | | | | | | | | | | | | DEBIDO AL PASO DEL TIEMPO, EL USO CONSTANTE CON UN TRAFICO ALTO Y EL USO DE ELEMENTOS DE LIMPIEZA ABRASIVOS, SE PRESENTA PERDIDA DE LA CAPA SUPERFICIAL DEL LADRILLO CON EL CUAL SE CONFORMO EL PISO. POR OTRA PARTE, SE HAN DERRAMADO MATERIALES QUIMICOS Y OTROS QUE HAN DETERIORADO EL PISO. |

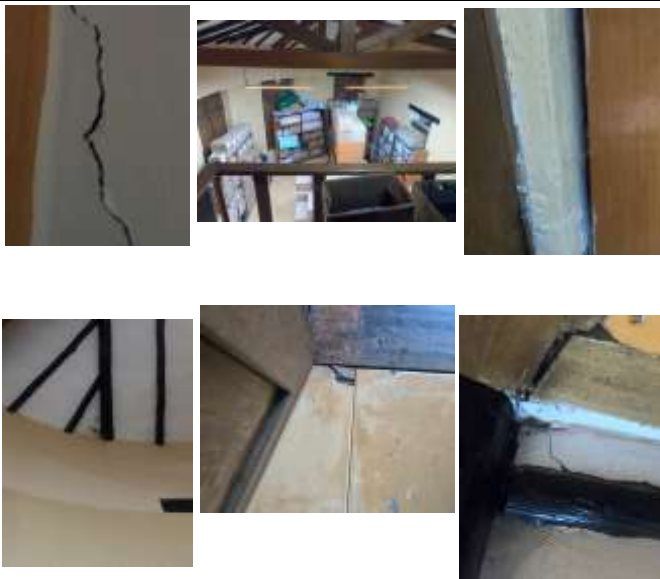
2. REGISTRO FOTOGRAFICO LESIONES PREDOMINANTES

| 3. ANÁLISIS DETALLADO DE DETERIORO Y SUS CAUSAS | | | | | | | | | | | | | | | | | | |
|---|---|---|---|---|---|---|---|---|---|---|---|---|---|---|---|---|---|---|
| | MORTERO O PAÑETE | | X | | | 30% | FISURAS | GRIETAS | | | X | | | | | | | |

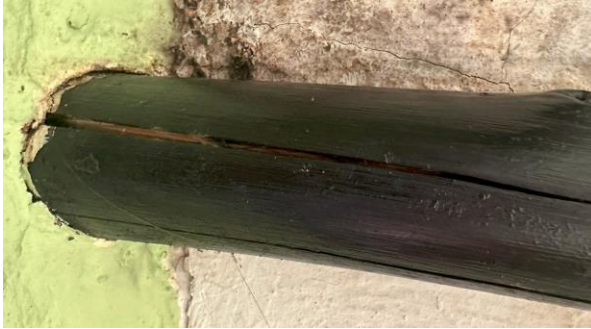
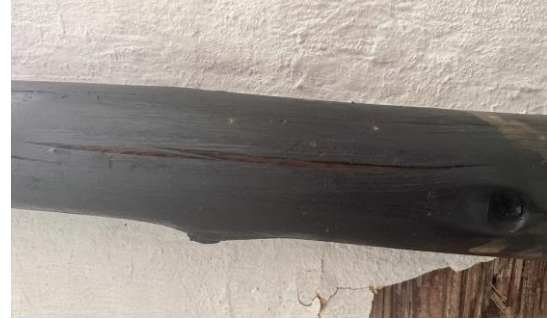
**Imagen 7.** Defectos e irregularidades presentes en la madera

*Grietas longitudinales y presencia de nudos en la madera rolliza*

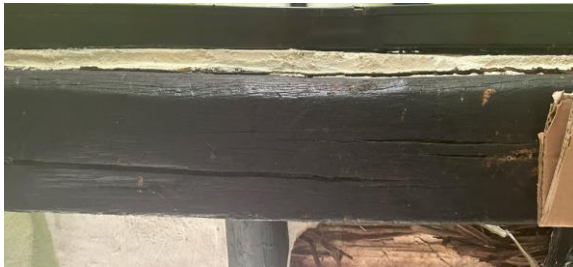
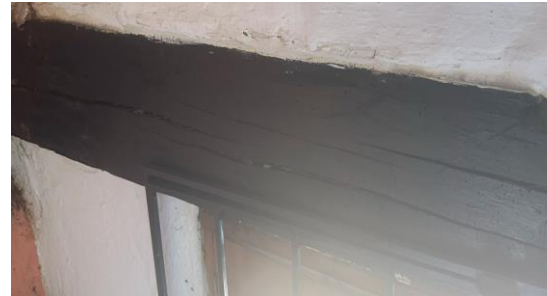
*Grietas longitudinales*

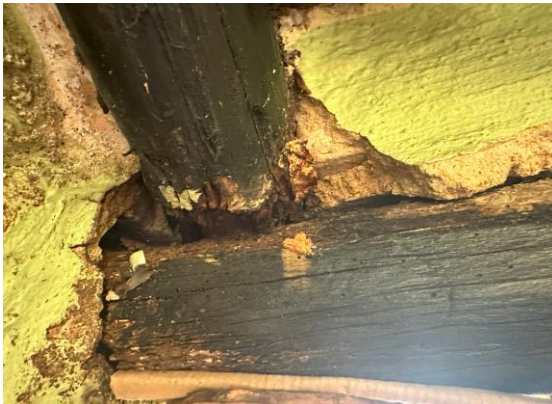
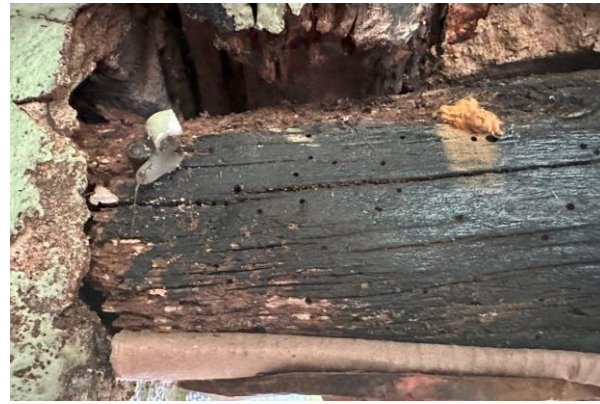
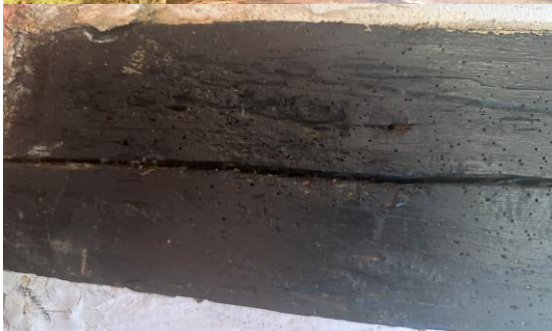
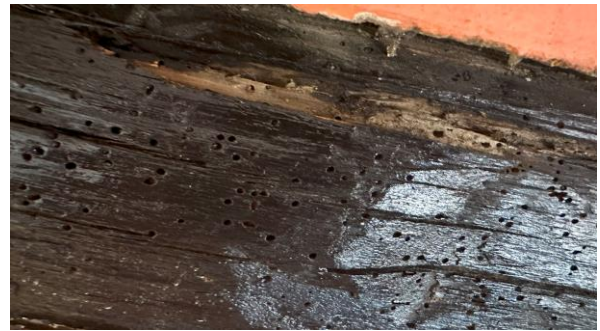
**Imagen 8.** Defectos relacionados a características biológicas

Otro tipo de defectos observados son los de origen biológico ocasionados por insectos perforadores de madera (barrenadores), los cuales ocasionan daños a la madera afectando con el tiempo su resistencia.

*Afectaciones de insectos en la madera*

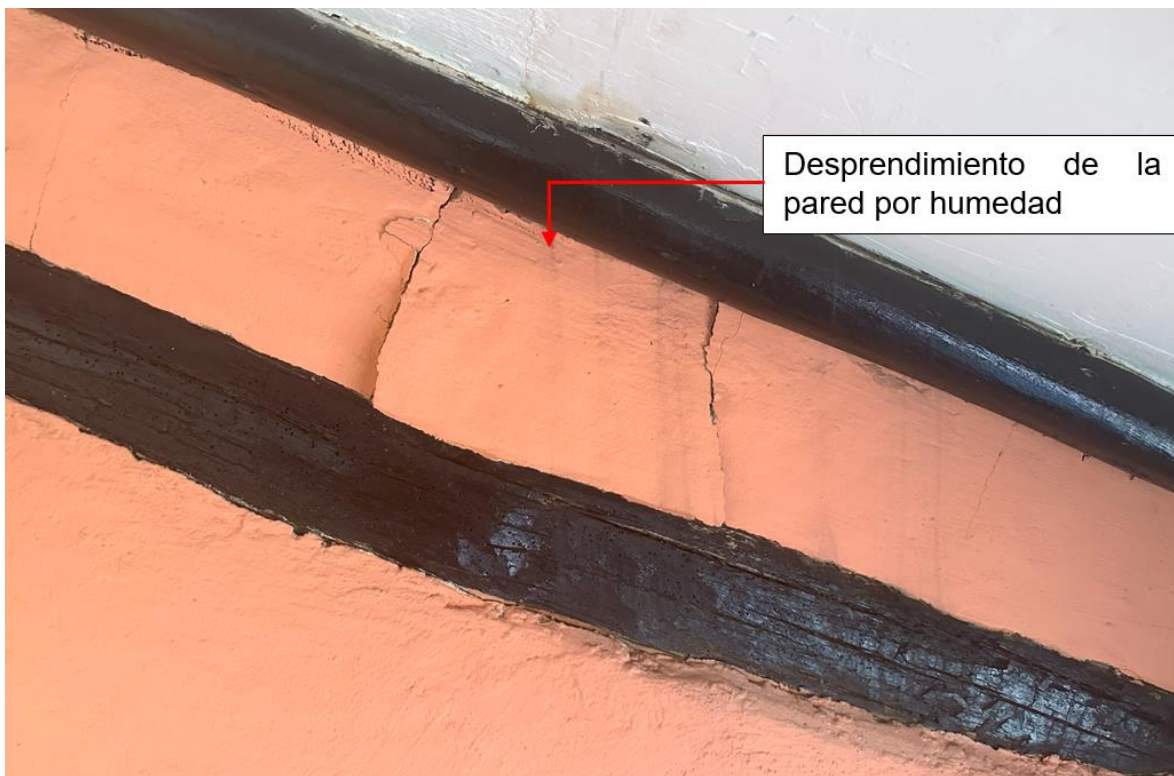
**Imagen 9.** Evidencia de daños ocasionados por humedad

Se evidencio que la madera que se encuentra visible en ambas áreas presenta problemas asociados a ataques de insectos xilófagos, sumado también a los altos niveles humedad que se pueden evidenciar en el techo y paredes que se encuentran en contacto con la madera. La humedad es uno de los principales factores que influyen en el deterioro de la madera, por tanto, hasta que no se controle de manera adecuada estas afectaciones por más que se realicen cambios graduales o totales de la madera no se solucionará el problema de humedad y seguirá con el tiempo el deterioro de la estructura. De igual manera, la madera presenta grietas que sobrepasan los valores admisibles según la norma NSR-10 y la NTC 2500, estas grietas y afectaciones inciden en generar con mayor rapidez la perdida de las propiedades físicas y mecánicas de la madera, su resistencia y capacidad para soportar los valores admisibles de cargas estructurales.

A continuación, se presentan algunas imágenes donde evidencia la afectación causada por la humedad comprometiendo de gran manera la estructura y cubierta de la casa.

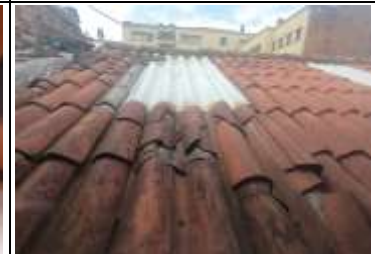
FOTOGRAFIA No. 64 - mala intervención en cubierta (lucarna) con material incompatible

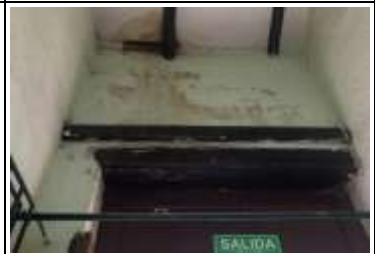
FOTOGRAFIA No. 65 - pudricion del chusque de la estructura de la cubierta

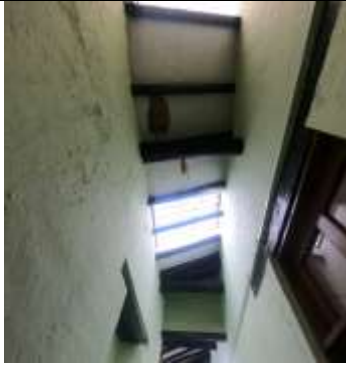
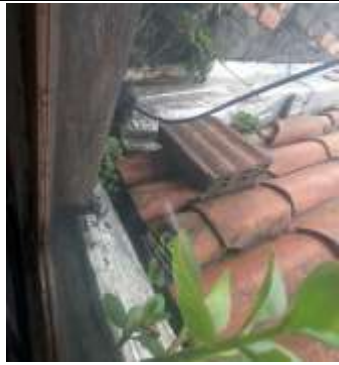
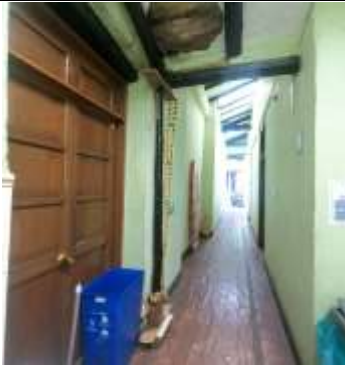
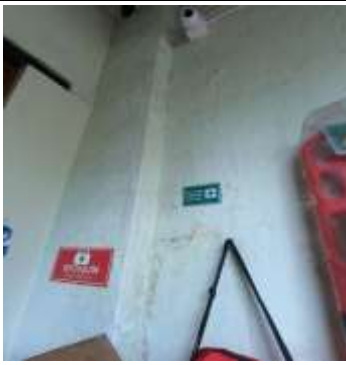
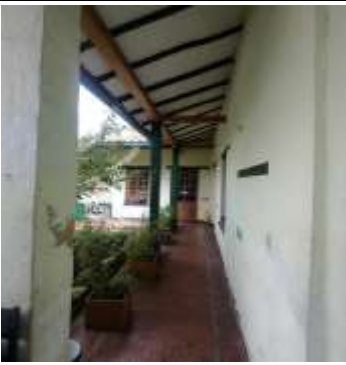
| ESTUDIO PATOLOGICO DEL INMUEBLE DENOMINADO "CASA CADEL" UBICADO EN EL BARRIO LA CONCORDIA DE LA CIUDAD DE BOGOTÁ D.C – BIEN DE INTERES CULTURAL DEL AMBITO NACIONAL DE ACUERDO AL PEMPCHB | | | | |
|---|---|---|---|---|
| FOTOGRAFIA No. 81 - desprendimiento de cielo raso en hall de circulación norte hacia la cocina | FOTOGRAFIA No. 82 - falta de mantenimiento y daño en elementos de la cubierta en teja de barro | FOTOGRAFIA No. 83 - apuntalamiento hecho para evitar colapso de viga en madera podrida por humedad por filtración desde la cubierta | FOTOGRAFIA No. 84 - abombamientos de pintura por humedad en muro hacia lote baldío sobre carrera 3 | FOTOGRAFIA No. 85 - estado del hall de circulación patio lateral desde patio central |

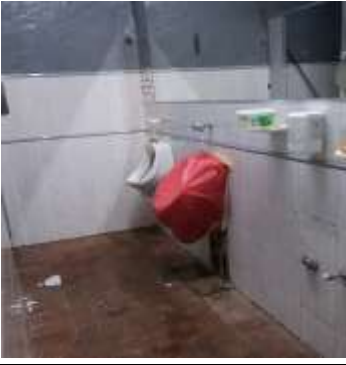
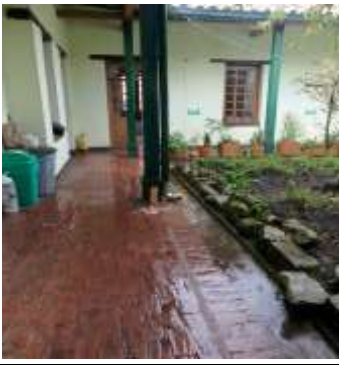
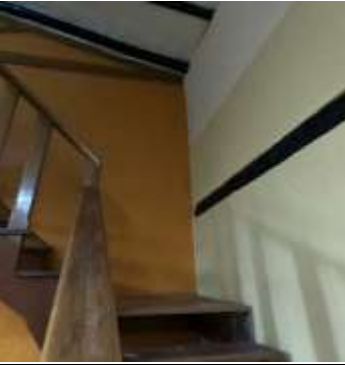
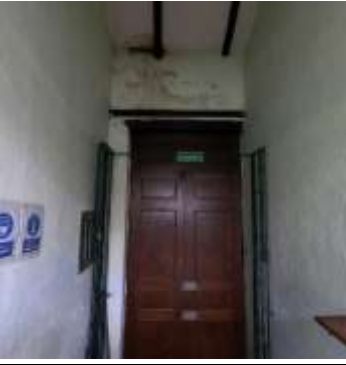
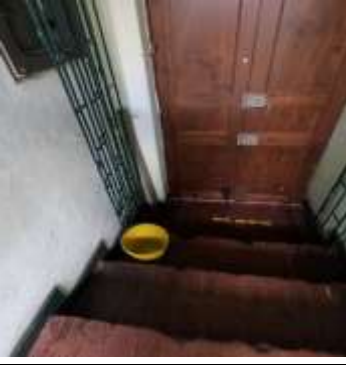
| ESTUDIO PATOLOGICO DEL INMUEBLE DENOMINADO "CASA CADEL" UBICADO EN EL BARRIO LA CONCORDIA DE LA CIUDAD DE BOGOTÁ D.C – BIEN DE INTERES CULTURAL DEL AMBITO NACIONAL DE ACUERDO AL PEMPCHB | | | | |
|---|---|---|---|---|
| FOTOGRAFIA No. 86 - clausura de orinal en baño de hombres por daño en red sanitaria | FOTOGRAFIA No. 87 - bajante desbordada por deficiencia en capacidad de desagüe y daño sosco de la bajante y canal | FOTOGRAFIA No. 88 - fisuras y grieta en muro transversal a muro contra lote baldío sobre carrera 3 | FOTOGRAFIA No. 89 - manchas de humedad en muros y afectación de la madera de viga y de cubierta por filtración en acceso principal | FOTOGRAFIA No. 90 - balde recolección de agua en goteras en acceso principal proveniente de la cubierta |

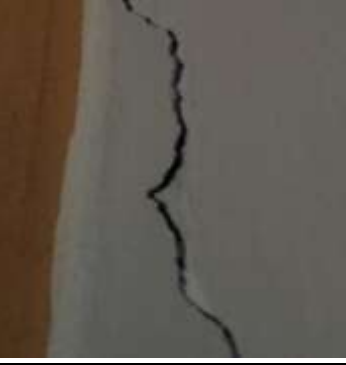
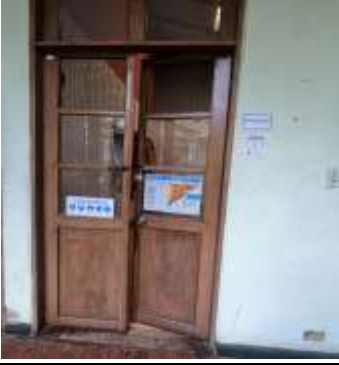
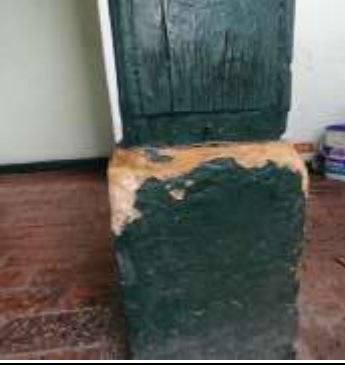
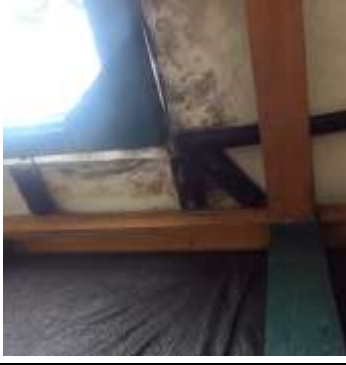
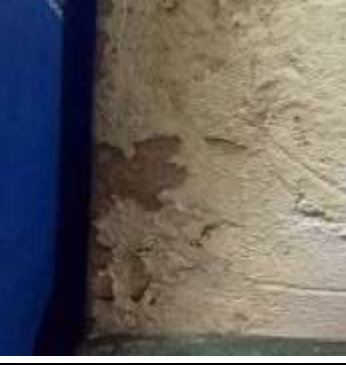
| ESTUDIO PATOLOGICO DEL INMUEBLE DENOMINADO "CASA CADEL" UBICADO EN EL BARRIO LA CONCORDIA DE LA CIUDAD DE BOGOTÁ D.C – BIEN DE INTERES CULTURAL DEL AMBITO NACIONAL DE ACUERDO AL PEMPCHB | | | | |
|---|---|---|---|---|
| FOTOGRAFIA No. 91 - grieta en muro de fachada contra lote baldío sobre carrera 3 | FOTOGRAFIA No. 92 - falta de mantenimiento en carpintería en madera de los espacios de la edificación | FOTOGRAFIA No. 93 - pedestal soporte de columnas en madera en mal estado con desprendimiento de material | FOTOGRAFIA No. 94 - manchas de humedad por filtración por el desbordamiento del agua de la canal de aguas lluvias | FOTOGRAFIA No. 95 - desprendimiento de pintura por humedad ascendente |

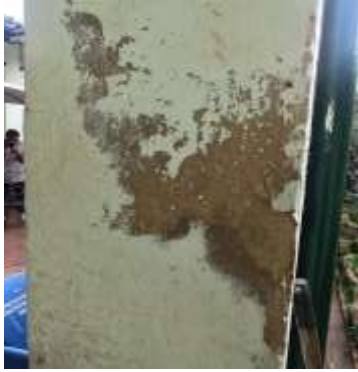
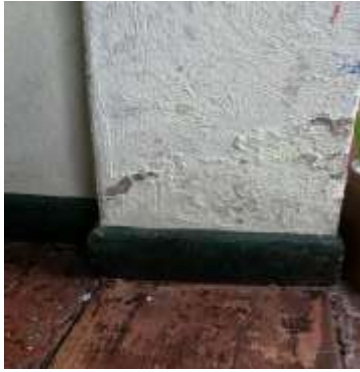
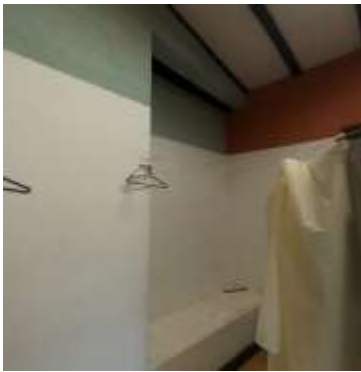
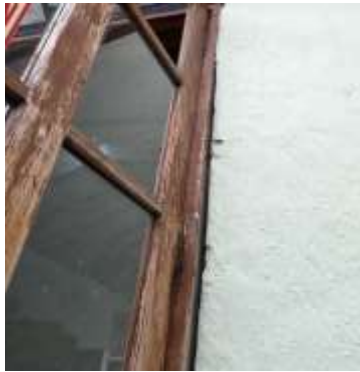
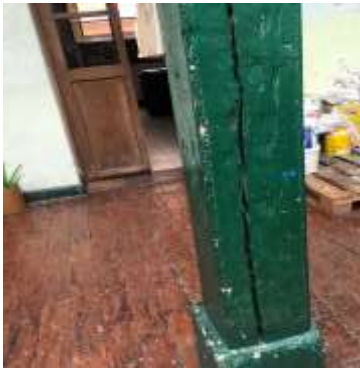
| ESTUDIO PATOLOGICO DEL INMUEBLE DENOMINADO "CASA CADEL" UBICADO EN EL BARRIO LA CONCORDIA DE LA CIUDAD DE BOGOTÁ D.C – BIEN DE INTERES CULTURAL DEL AMBITO NACIONAL DE ACUERDO AL PEMPCHB | | | | |
|---|---|---|---|---|
| FOTOGRAFIA No. 96 - desprendimiento de pintura por humedad filtración lateral | FOTOGRAFIA No. 97 - abombamiento y desprendimiento de pintura por humedad ascendente | FOTOGRAFIA No. 98 - fisuras por posibles asentamientos del terreno | FOTOGRAFIA No. 99 - falta de mantenimiento en carpintería en madera de los espacios de la edificación | FOTOGRAFIA No. 100 - daño en columna de madera por agrietamiento longitudinal |

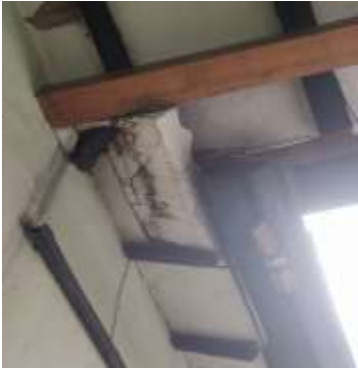
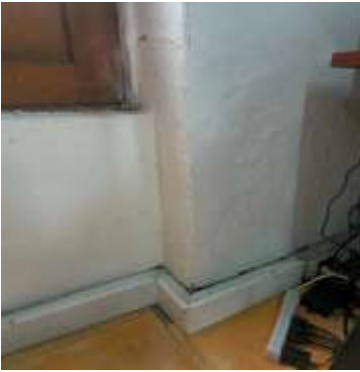
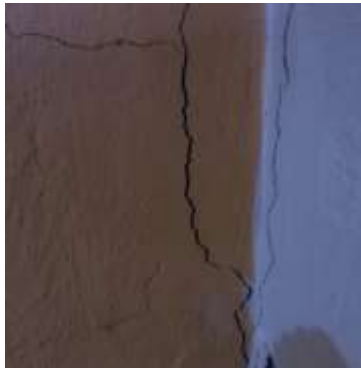
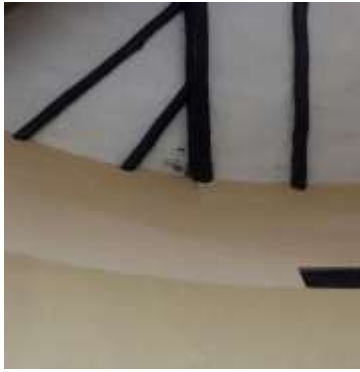
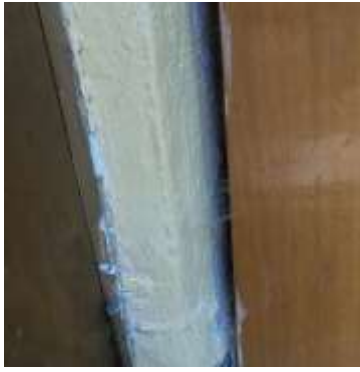
| ESTUDIO PATOLOGICO DEL INMUEBLE DENOMINADO "CASA CADEL" UBICADO EN EL BARRIO LA CONCORDIA DE LA CIUDAD DE BOGOTÁ D.C – BIEN DE INTERES CULTURAL DEL AMBITO NACIONAL DE ACUERDO AL PEMPCHB | | | | |
|---|---|---|---|---|
| FOTOGRAFIA No. 101 - mancha de humedad y desprendimiento de cielo raso por filtración desde canal de aguas lluvias | FOTOGRAFIA No. 102 - inicio de abombamientos por humedad ascendente | FOTOGRAFIA No. 103 - grietas en muro transversal sobre lote baldío | FOTOGRAFIA No. 104 - mancha de humedad en cielo raso por filtración desde viga canal de la fachada | FOTOGRAFIA No. 105 - deficiente mantenimiento de muros |

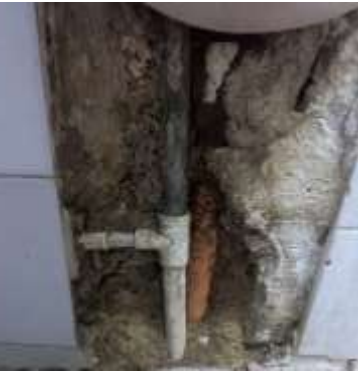
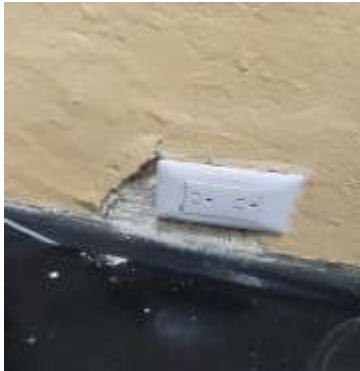
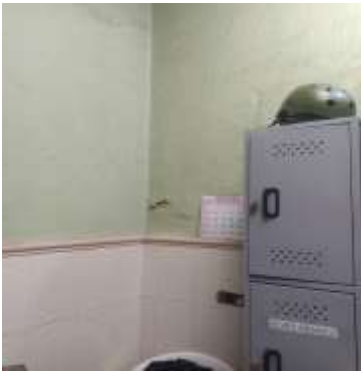
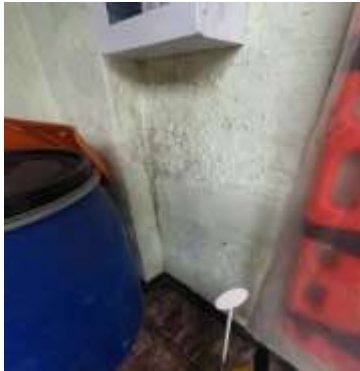
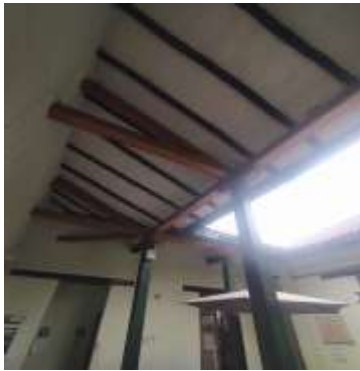
| ESTUDIO PATOLOGICO DEL INMUEBLE DENOMINADO "CASA CADEL" UBICADO EN EL BARRIO LA CONCORDIA DE LA CIUDAD DE BOGOTÁ D.C – BIEN DE INTERES CULTURAL DEL AMBITO NACIONAL DE ACUERDO AL PEMPCHB | | | | |
|---|---|---|---|---|
| FOTOGRAFIA No. 106 - daños por humedad accidental en red de agua potable en baño de hombres | FOTOGRAFIA No. 107 - desprendimiento de pintura y pañete por humedad ascendente | FOTOGRAFIA No. 108 - desprendimientos de pintura y pañete en área de la cocina | FOTOGRAFIA No. 109 - abombamientos y eflorescencias en muros por humedad ascendente | FOTOGRAFIA No. 110 - elementos recientes de cubierta |
