# ANEXO 6:

## DIAGNÓSTICO PATOLÓGICO

Formatos de levantamiento de fisuras  
Planos de calificación

*Estudio de patología Teatro Roberto Mac Douall*  
**VUAD**

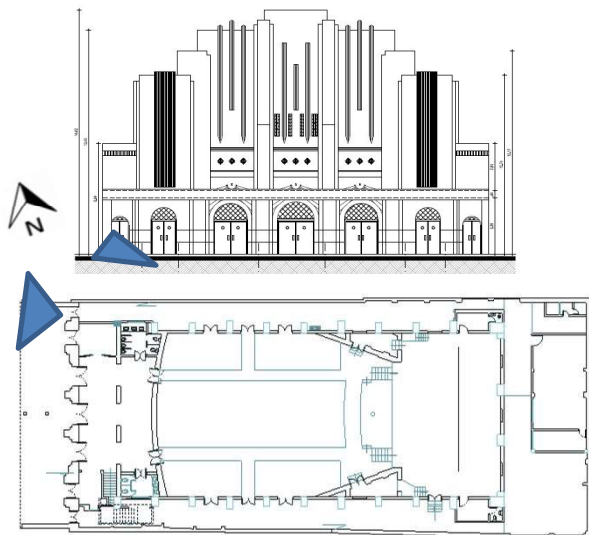
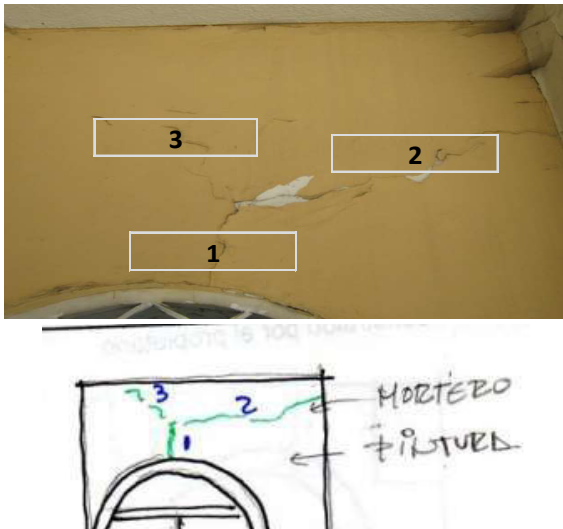
**PROYECTO:** ESTUDIO DE PATOLOGIA DEL TEATRO ROBERTO MAC DOUALL DEL MUNICIPIO DE ZIPAQUIRA  
**FECHA:** 31/03/2016 **PLANO:** L-001  
**ELEMENTO:** MURO **EJES:** 1(A-B)  
**DIMENSIONES (m):** LONGITUD: 1.40 ANCHO: 0.60 ALTURA: 3.30  
**MATERIALES:** MURO EN MAMPOSTERIA, ACABADO EN PAÑETE Y PINTURA

| Lesión No. | 1 | 2 | 3 | | | | |
| Longitud (m): | 0,26 | 0,76 | 0,35 | | | | |
| Ancho (mm) | 0,04 | 0,05 | 0,02 | | | | |
| Profundidad (mm): | 6,00 | 5,00 | 5,00 | | | | |

| VALORACIÓN VISUAL | | | | | | |
|---|---|---|---|---|--|--|
| | Aspecto: | X | X | X | | |
| | Química: | X | X | X | | |
| | Moderado: | X | X | | | |
| | Leve: | | | X | | |

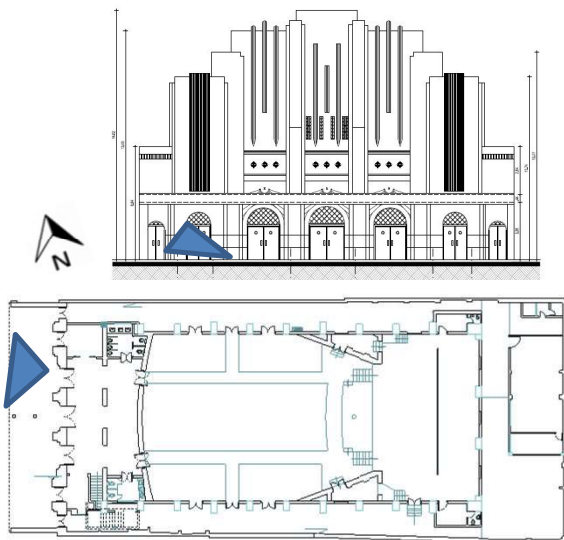
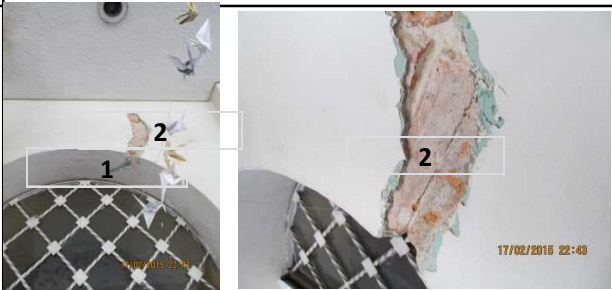
**PROYECTO:** ESTUDIO DE PATOLOGIA DEL TEATRO  
 ROBERTO MAC DOUALL DEL MUNICIPIO DE ZIPAQUIRA  
**FECHA:** 31/03/2016 **PLANO:** L-001  
**ELEMENTO:** MURO **EJES:** 1(B-C)  
**DIMENSIONES (m):** **LONGITUD:** 2.96 **ANCHO:** 0.90 **ALTURA:** 3.30  
**MATERIALES:** MAMPOSTERIA, MAÑETE, PINTURA

| Lesión No. | 1 | 2 | | | | |
| Longitud (m): | 0,26 | 0,36 | | | | |
| Ancho (mm): | 0,04 | 0,03 | | | | |
| Profundidad (mm): | 15 | 15 | | | | |

| VALORACIÓN VISUAL | | | | | | |
|---|---|---|---|--|--|--|
| | Funcionalidad: | X | X | | | |
| | Mecánica: | X | X | | | |
| | Moderado: | X | X | | | |

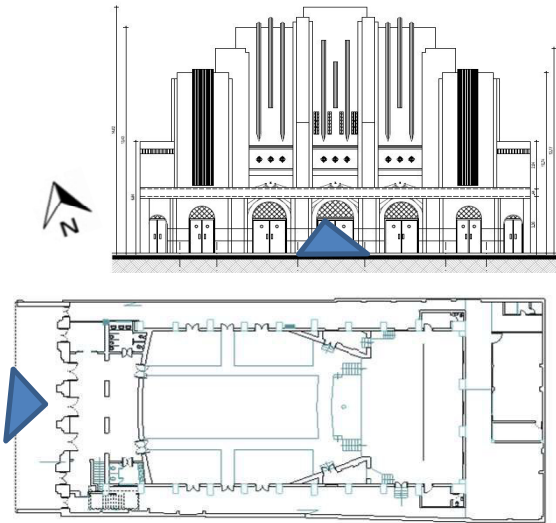
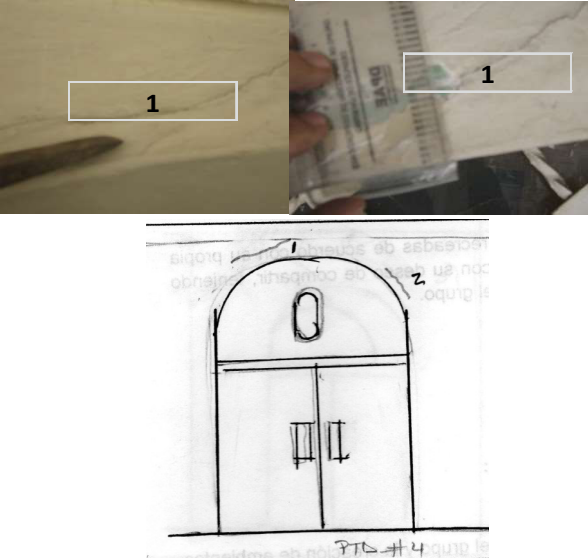
**PROYECTO:** ESTUDIO DE PATOLOGIA DEL TEATRO ROBERTO MAC DOUALL DEL MUNICIPIO DE ZIPAQUIRA  
**FECHA:** 31/03/2016 **PLANO:** L-001  
**ELEMENTO:** MURO **EJES:** 1(D-E)  
**DIMENSIONES (m):** LONGITUD: 2.72 ANCHO: 0.60 ALTURA: 3.30  
**MATERIALES:** MAMPOSTERIA, PAÑETE., PINTURA

| Lesión No. | 1 | 2 | | | | | |
| Longitud (m): | 0.49 | 0.30 | | | | | |
| Ancho(mm) | 1.30 | 0.8 | | | | | |
| Profundidad (mm): | 12 | 3 | | | | | |

| VALORACIÓN VISUAL | | | | | | | |
|---|---|---|---|--|--|--|--|
| | Aspecto: | X | X | | | | |
| | Mecánica: | X | X | | | | |
| | Moderado: | X | | | | | |
| | Leve: | | X | | | | |

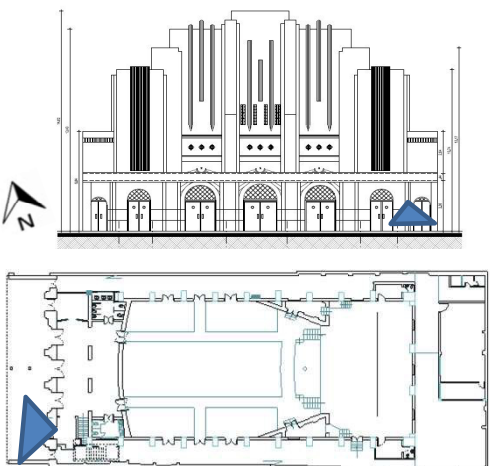
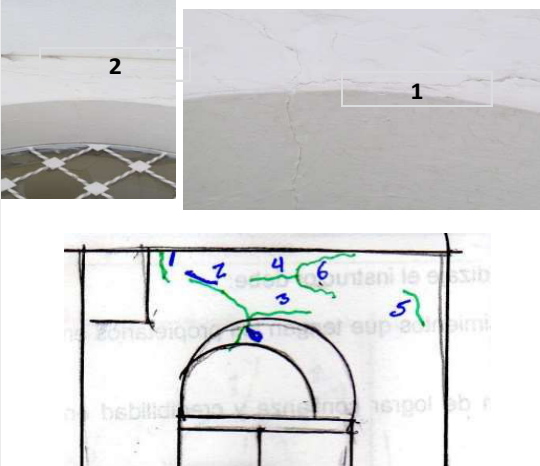
**FECHA:** 31/03/2016 **PLANO:** L-001  
**ELEMENTO:** MURO **EJES:**  
**DIMENSIONES (m):** **LONGITUD:** 2.96 **ANCHO:** 1.27 **ALTURA:** 3.30  
**MATERIALES:** MAMPOSTERIA, PAÑETE, PINTURA

| Lesión No. | 1 | 2 | 3 | 4 | 5 | 6 | |
| <b>Longitud (m):</b> | 0.16 | 0.52 | 0.39 | 0.19 | 0.15 | 0.60 | |
| <b>Ancho(mm):</b> | 0.10 | 0.30 | 0.50 | 0.45 | 0.35 | 0.05 | |
| <b>Profundidad (mm)</b> | 5 | 4 | 5 | 5 | 5 | 5 | |

| VALORACIÓN VISUAL | | | | | | |
|---|---|---|---|---|---|---|
| | Aspecto: | X | X | X | X | X |
| | Mecánica: | X | X | X | X | X |
| | Moderado: | | X | X | | |
| | Leve: | X | | | X | X |

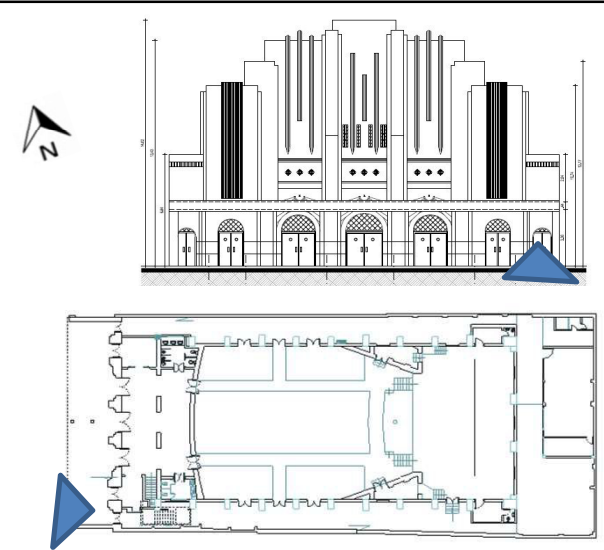
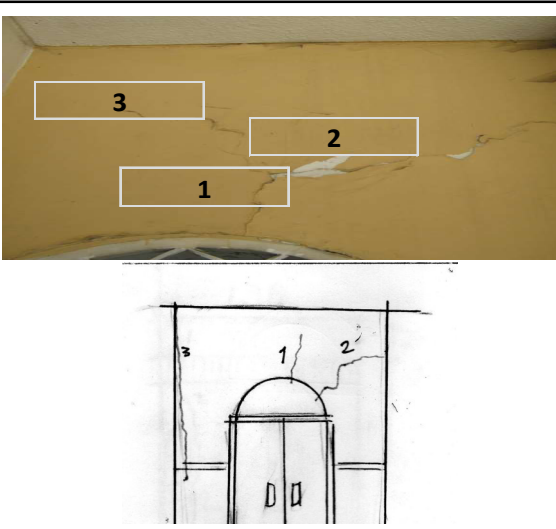
**ELEMENTO:** MURO **EJES:** 1(G-H)

| Lesión No. | 1 | 2 | 3 | | | | |
| Longitud (m): | 0,30 | 0,6 | 0,25 | | | | |
| Ancho (mm): | 0.06 | 0.08 | 0.04 | | | | |
| Profundidad (mm): | 5 | 7 | 4 | | | | |

| VALORACIÓN VISUAL | | | | | | |
|---|---|---|---|---|--|--|
| | Aspecto: | X | X | X | | |
| | Mecánica: | X | X | X | | |
| | Moderado: | X | X | | | |
| | Leve: | | | X | | |

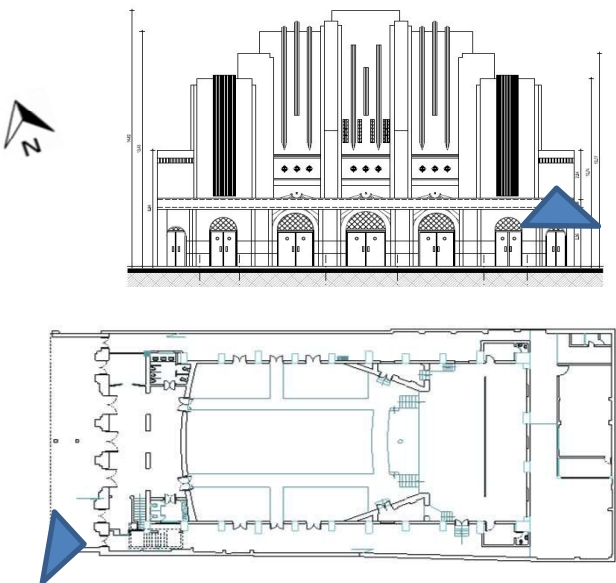
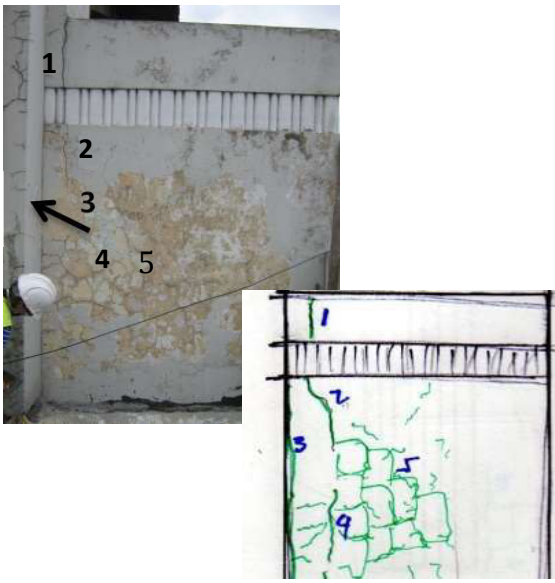
| <b>ELEMENTO:</b> | MURO FACHADA | <b>EJES:</b> | 1-(G-H) |

| Lesión No. | 1 | 2 | 3 | 4 | 5 | | |
| <b>Longitud (m):</b> | 0.48 | 0.54 | 2.78 | 0.90 | 15 | | |
| <b>Ancho (mm):</b> | 0.08 | 0.04 | 0.07 | 0.03 | 0.04 | | |
| <b>Profundidad (mm):</b> | 18 | 17 | 25 | 12 | 6 | | |

| VALORACIÓN VISUAL | | | | | | |
|---|---|---|---|---|---|---|
| | Aspecto: | X | X | X | X | X |
| | Mecánica: | X | X | X | X | X |
| GRADO DE LESIÓN | Severo: | X | X | X | | |
| | Moderado: | | | | X | |
| | Leve: | | | | | X |

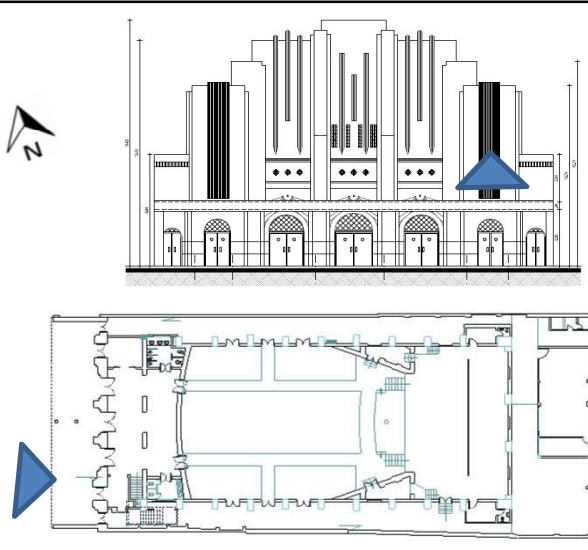
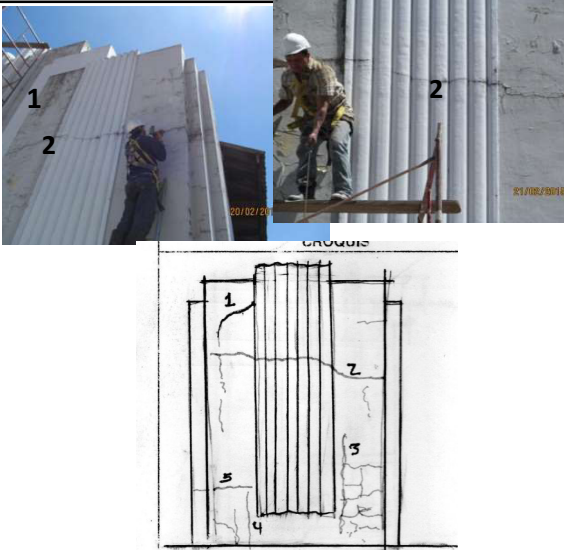
**PROYECTO:** ESTUDIO DE PATOLOGIA DEL TEATRO ROBERTO MAC DOUALL DEL MUNICIPIO DE ZIPAQUIRA  
**FECHA:** 31/03/2016 **PLANO:** L-001  
**ELEMENTO:** MURO FACHADA **EJES:** 1(F-G)  
**DIMENSIONES (m):** **LONGITUD:** 2.97 **ANCHO:** 0.25 **ALTURA:** 7.06  
**MATERIALES:** MAMPOSTERIA, PAÑETE, PINTURA

| Lesión No. | 1 | 2 | 3 | 4 | 5 | | |
| Longitud (m): | 0.98 | 3.00 | 2.00 | 0.70 | 1.30 | | |
| Ancho (mm): | 2 | 3 | 0.30 | 0.20 | 0.40 | | |
| Profundidad (mm): | 15 | 25 | 8 | 12 | 8 | | |

| VALORACIÓN VISUAL | | | | | | |
|---|---|---|---|---|---|---|
| | Aspecto: | X | X | X | X | X |
| | Mecánica: | X | X | X | X | X |
| GRADO DE LESIÓN | Severo: | | X | | | |
| | Moderado: | X | | | | X |
| | Leve: | | | X | X | |

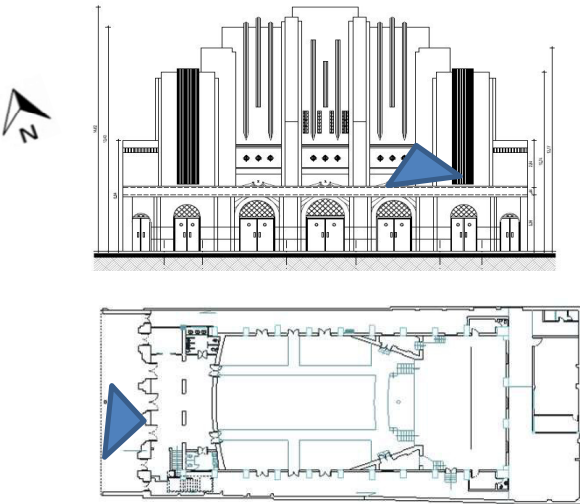
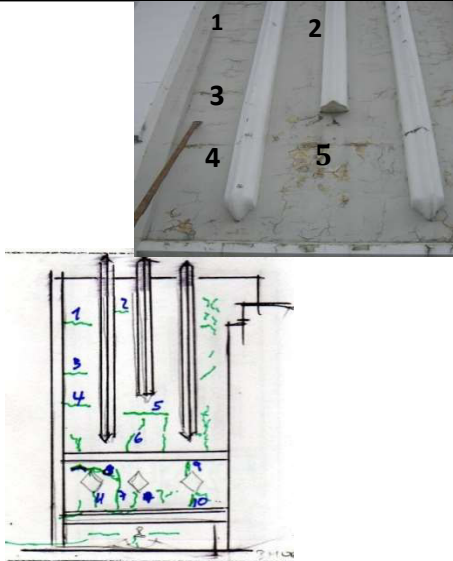
FECHA: 31/03/2016 PLANO: L-001  
ELEMENTO: MURO FACHADA EJES: 1(F-G)  
DIMENSIONES (m): LONGITUD: 2.96 ANCHO: 0.50 ALTURA: 9.63  
MATERIALES: MAMPÓSTERIA, PAÑETE, PINTURA

| Lesión No. | 1 | 2 | 3 | 4 | 5 | | |
| Longitud (m): | 0.50 | 0.20 | 0.40 | 0.50 | 0.70 | | |
| Ancho (mm): | 1.3 | 1.5 | 1.2 | 1.0 | 0.9 | | |
| Profundidad (mm): | 15 | 18 | 15 | 20 | 22 | | |

| VALORACIÓN VISUAL | | | | | | |
|---|---|---|---|---|---|---|
| | Aspecto: | X | X | X | X | X |
| | Mecánica: | X | X | X | X | X |
| | Moderado: | X | X | X | X | X |

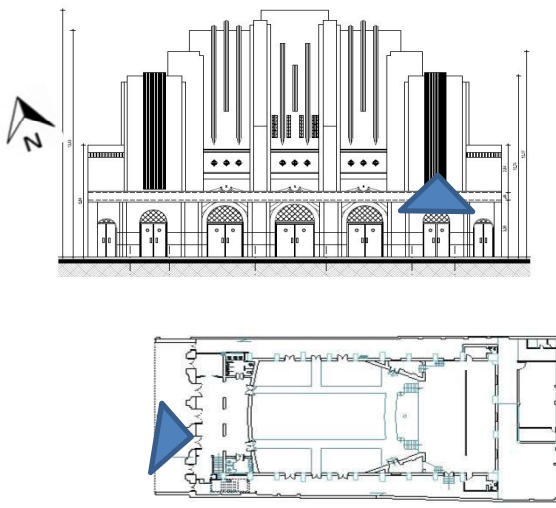
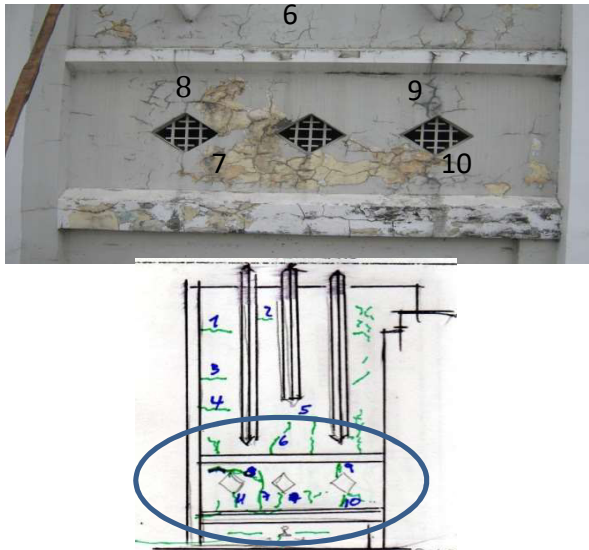
**FECHA:** 31/03/2016 **PLANO:** L-001  
**ELEMENTO:** MURO FACHADA **EJES:** 1(H-G)  
**DIMENSIONES (m):** **LONGITUD:** 2.96 **ANCHO:** 0.50 **ALTURA:** 9.63  
**MATERIALES:** MAMPÓSTERIA, PAÑETE, PINTURA

| Lesión No. | 6 | 7 | 8 | 9 | 10 | | |
| Longitud (m): | 1.40 | 0.9 | 0.70 | 0.35 | 0.32 | | |
| Ancho (mm): | 0.7 | 0.5 | 0.7 | 0.8 | 0.8 | | |
| Profundidad (mm): | 15 | 15 | 15 | 15 | 14 | | |

| VALORACIÓN VISUAL | | | | | | |
|---|---|---|---|---|---|---|
| | Aspecto: | X | X | X | X | X |
| | Mecánica: | X | X | X | X | X |
| | Leve: | X | X | X | X | X |

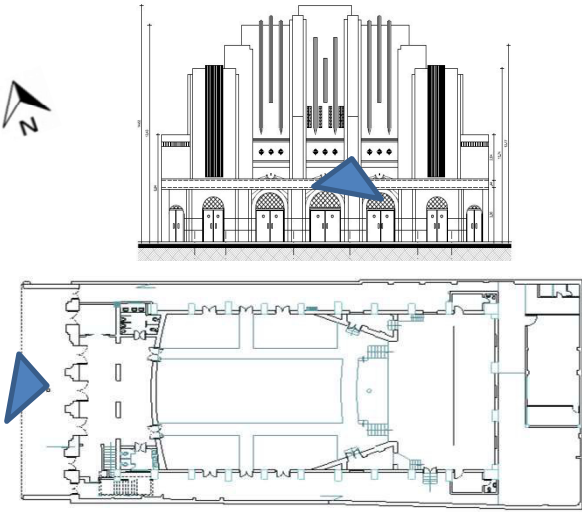
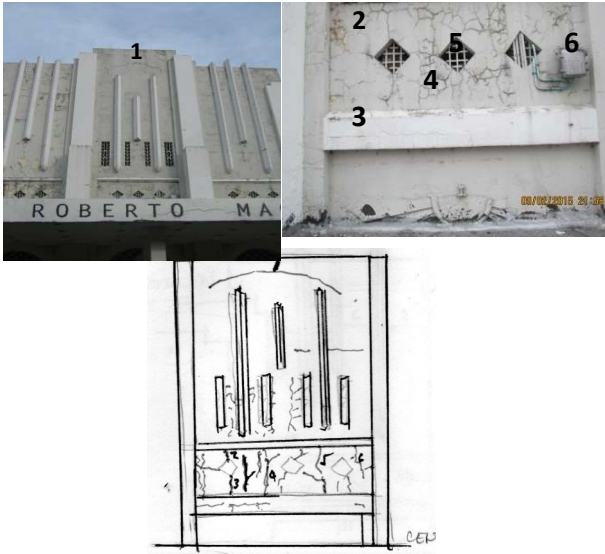
**FECHA:** 31/03/2016 **PLANO:** L-001  
**ELEMENTO:** MURO FACHADA **EJES:** 1(D-E)  
**DIMENSIONES (m):** **LONGITUD:** 2.68 **ANCHO:** 0.50 **ALTURA:** 10.82  
**MATERIALES:** MAMPOSTERIA, PAÑETE Y PINTURA

| Lesión No. | 1 | 2 | 3 | 4 | 5 | 6 | |
| Longitud (m): | 2.80 | 0.50 | 0.40 | 0.80 | 1.20 | 0.50 | |
| Ancho (mm): | 1.5 | 0.7 | 0.8 | 0.6 | 0.5 | 0.6 | |
| Profundidad (mm): | 20 | 12 | 10 | 0.6 | 0.8 | 10 | |

| VALORACIÓN VISUAL | | | | | | |
|---|---|---|---|---|---|---|
| | Aspecto: | X | X | X | X | X |
| | Mecánica: | X | X | X | X | X |
| GRADO DE LESIÓN | Severo: | X | | | | |
| | Leve: | | X | X | X | X |

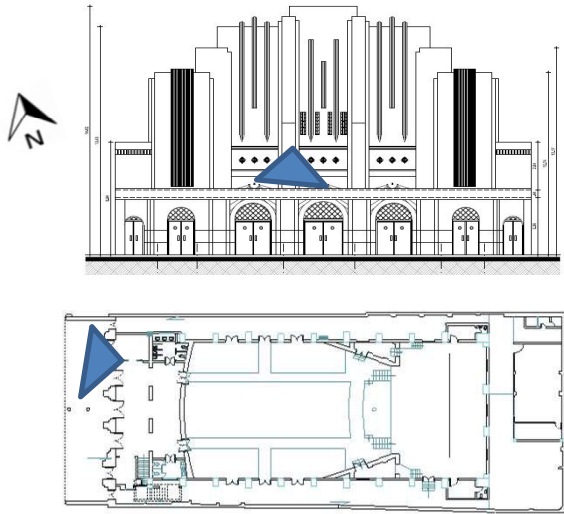
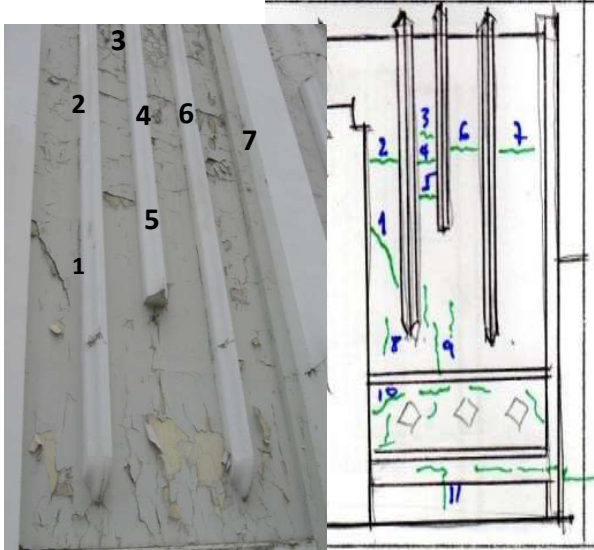
**FECHA:** 31/03/2016 **PLANO:** L-001

| Lesión No. | 1 | 2 | 3 | 4 | 5 | | |
| <b>Longitud (m):</b> | 0,90 | 0,30 | 0,40 | 0,50 | 0,50 | | |
| <b>Ancho (mm):</b> | 0,90 | 0,40 | 0,50 | 0,60 | 0,70 | | |
| <b>Profundidad (mm):</b> | 8,00 | 4,00 | 7,00 | 9,00 | 6,00 | | |

| VALORACIÓN VISUAL | | | | | | |
|---|---|---|---|---|---|---|
| | Aspecto: | X | X | X | X | X |
| | Mecánica: | X | X | X | X | X |
| | Leve: | X | X | X | X | X |

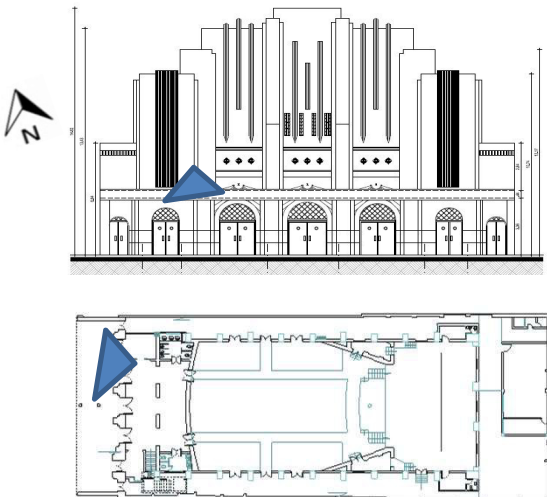
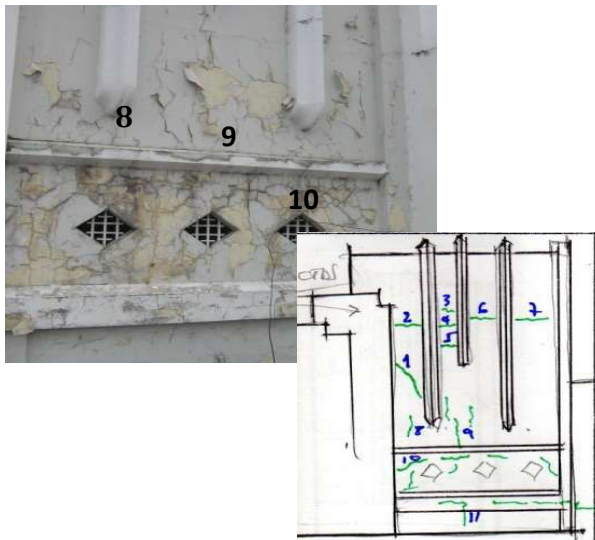
**FECHA:** 31/03/2016 **PLANO:** L-001  
**ELEMENTO:** MURO FACHADA **EJES:** 1(C-D)  
**DIMENSIONES (m):** **LONGITUD:** 2.64 **ANCHO:** 0.25 **ALTURA:** 10  
**MATERIALES:** MAMPOSTERIA, PAÑETE, PINTURA

| Lesión No. | 6 | 7 | 8 | 9 | 10 | | |
| Longitud (m): | 0,40 | 0,60 | 0,40 | 0,90 | 0,50 | | |
| Ancho (mm): | 0,50 | 0,40 | 0,40 | 0,70 | 0,40 | | |
| Profundidad (mm): | 3,00 | 3,00 | 2,00 | 3,00 | 5,00 | | |

| VALORACIÓN VISUAL | | | | | | |
|---|---|---|---|---|---|---|
| | Aspecto: | X | X | X | X | X |
| | Mecánica: | X | X | X | X | X |
| | Moderado: | X | | | | |
| | Leve: | | X | X | X | X |

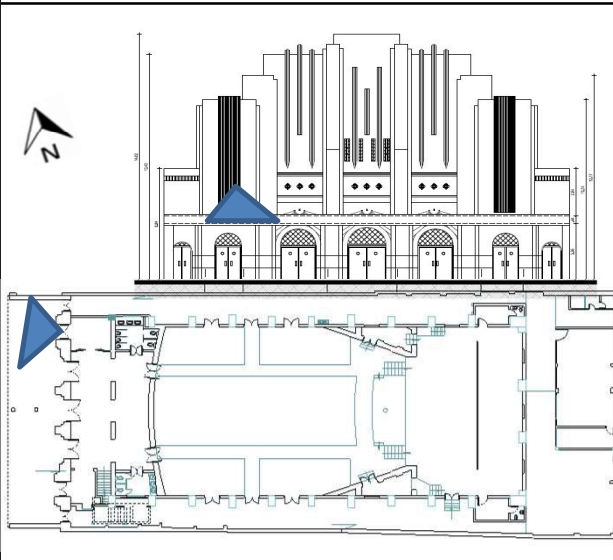
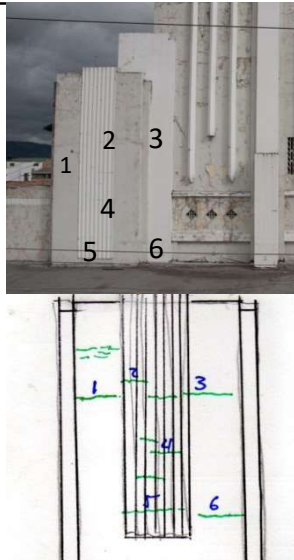
**FECHA:** 31/03/2016 **PLANO:** L-001  
**ELEMENTO:** MURO FACHADA **EJES:** 1( C-D)  
**DIMENSIONES (m):** **LONGITUD:** 2.96 **ANCHO:** 0.25 **ALTURA:** 6.83  
**MATERIALES:**

| Lesión No. | 1 | 2 | 3 | 4 | 5 | 6 | |
| Longitud (m): | 0.90 | 0.60 | 0.90 | 0.76 | 1.17 | 0.75 | |
| Ancho (mm): | 0.3 | 0.4 | 0.6 | 0.5 | 0.4 | 0.3 | |
| Profundidad (mm): | 12 | 6 | 8 | 5 | 7 | 10 | |

| VALORACIÓN VISUAL | | | | | | |
|---|---|---|---|---|---|---|
| | Aspecto: | X | X | X | X | X |
| | Mecánica: | X | X | X | X | X |
| | Leve: | X | X | X | X | X |

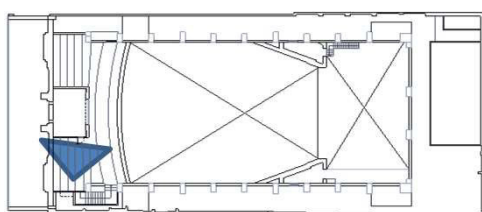
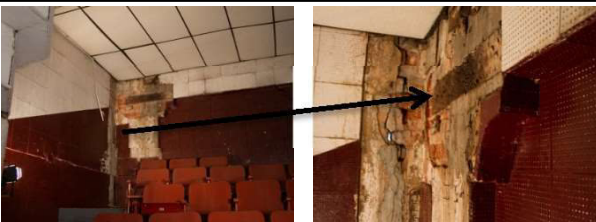
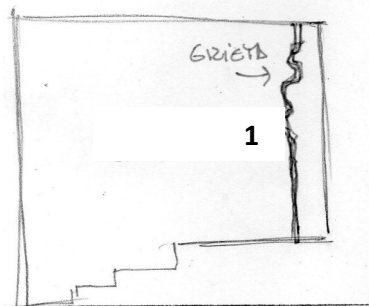
**ELEMENTO:** MURO INTERNO PALCO **EJES:** G (1-2)

| <b>Lesión No.</b> | <b>1</b> | | | | | | |
| <b>Longitud (m):</b> | 5.20 | | | | | | |

| VALORACIÓN VISUAL | | | | | | | |
|---|---|---|--|--|--|--|--|
| AFECTACIÓN DE DAÑO | Seguridad: | X | | | | | |

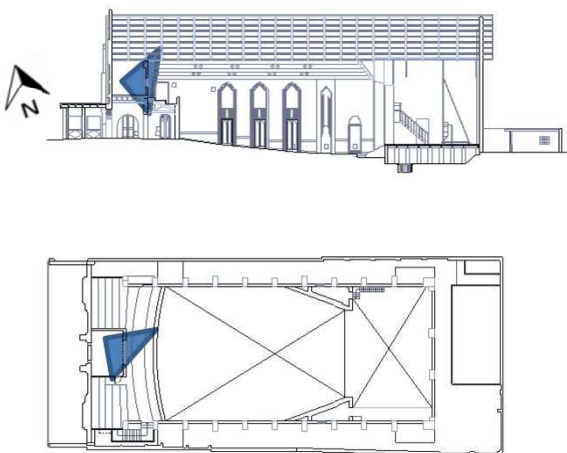
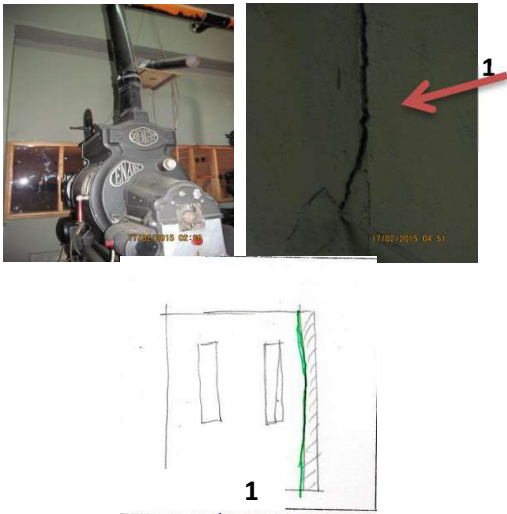
| Lesión No. | 1 | | | | | | |
| Longitud (m): | 3.60 | | | | | | |

| VALORACIÓN VISUAL | | | | | | | |
|---|---|---|--|--|--|--|--|
| AFECTACIÓN DE DAÑO | Seguridad: | X | | | | | |

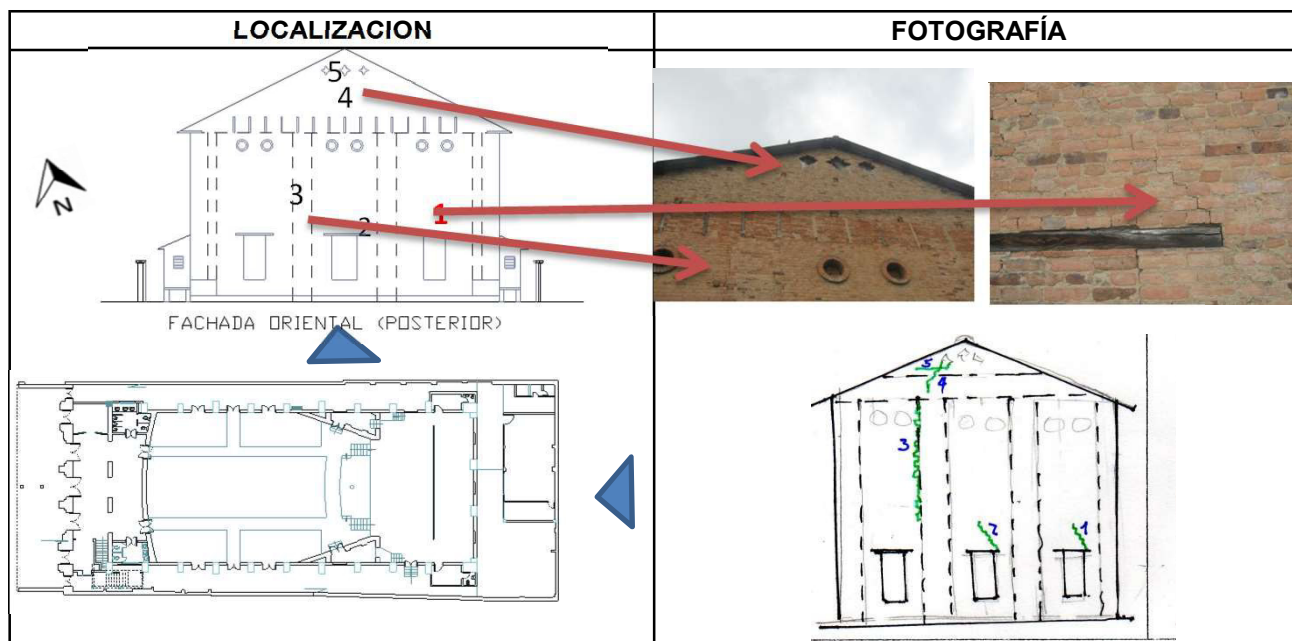
| Lesión No. | 1 | 2 | 3 | 4 | 5 | | |
| Longitud (m): | 2.00 | 1.80 | 5.00 | 1.35 | 1.20 | | |

| VALORACIÓN VISUAL | | | | | | |
|---|---|---|---|---|---|---|
| AFECTACIÓN DE DAÑO | Seguridad: | X | X | X | X | X |

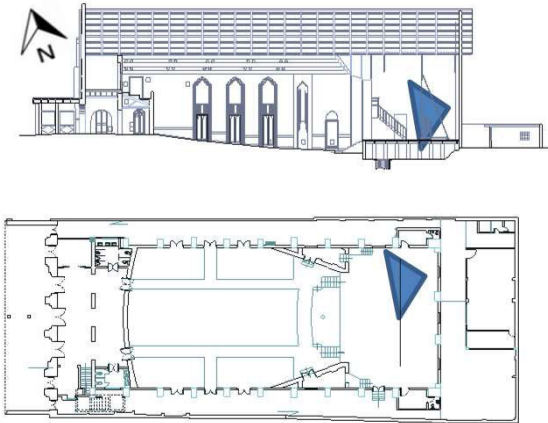
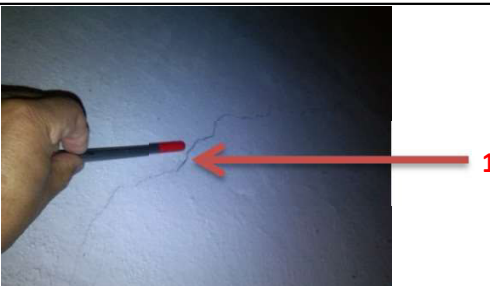
**PROYECTO:** ROBERTO MAC DOUALL DEL MUNICIPIO DE ZIPAQUIRA  
**FECHA:** 31/03/2016 **PLANO:** L-001  
**REALIZÓ:** M.A.J **REVISÓ:** R.L.S.  
**DIMENSIONES (m):** **LONGITUD:** 4,54 **ANCHO:** 0.25 **ALTURA:** 15.65  
**MATERIALES:** MAMPOSTERIA, PAÑETE Y PINTURA

| <b>Lesión No.</b> | <b>1</b> | | | | | | |
| <b>Longitud (m):</b> | 0.90 | | | | | | |

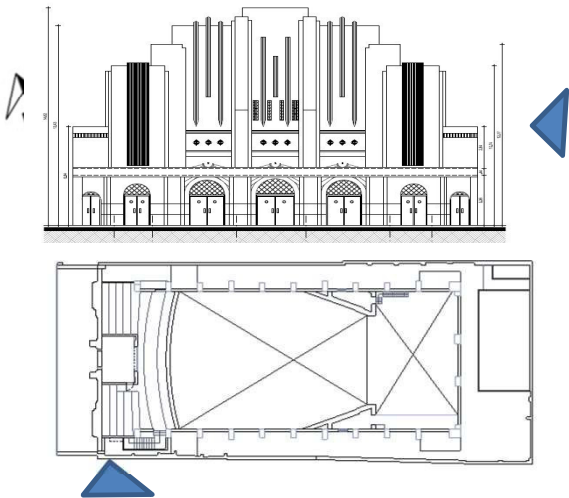
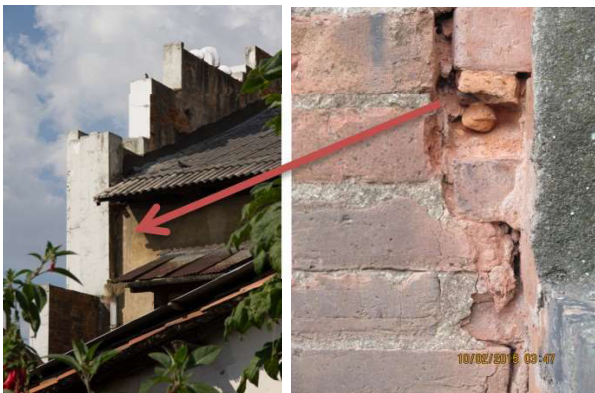
**PROYECTO:** ROBERTO MAC DOUALL DEL MUNICIPIO DE ZIPAQUIRA  
**FECHA:** 31/03/2016 **PLANO:** L-001  
**ELEMENTO:** MURO EXTERNO COSTADO SUR **EJES:** G(1-3)  
**DIMENSIONES (m):** **LONGITUD:** 2.60 **ANCHO:** 0.15 **ALTURA:** 6.00  
**MATERIALES:** MAMPOSTERIA EN LADRILLO TOLETE

| <b>Lesión No.</b> | <b>1</b> | | | | | |
| <b>Longitud (m):</b> | 5.20 | | | | | |

| VALORACIÓN VISUAL | | | | | | |
|---|---|---|--|--|--|--|
| AFECTACIÓN DE DAÑO | Seguridad: | X | | | | |

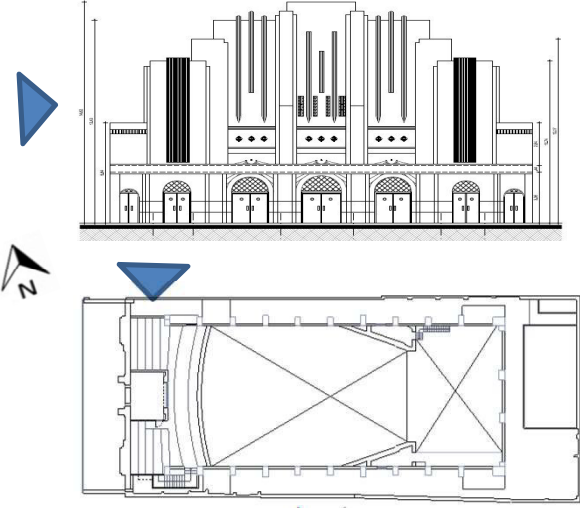
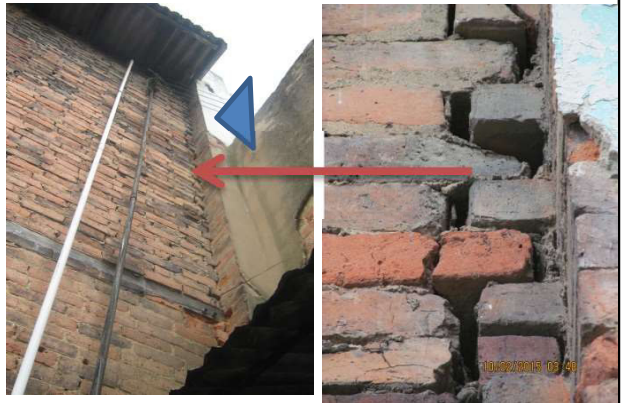
**PROYECTO:** ROBERTO MAC DOUALL DEL MUNICIPIO DE ZIPAQUIRA  
**FECHA:** 31/03/2016 **PLANO:** L-001  
**ELEMENTO:** MURO EXTERNO COSTADO SUR **EJES:** B(1-3)  
**DIMENSIONES (m):** **LONGITUD:** 2.60 **ANCHO:** 0.15 **ALTURA:** 6.00  
**MATERIALES:** MAMPOSTERIA EN LADRILLO TOLETE

| <b>Lesión No.</b> | <b>1</b> | | | | | | |
| <b>Longitud (m):</b> | 5,20 | | | | | | |

| VALORACIÓN VISUAL | | | | | | | |
|---|---|---|--|--|--|--|--|
| AFECTACIÓN DE DAÑO | Seguridad: | X | | | | | |
