**PROYECTO DE APLICACIÓN A LA INGENIERIA CIVIL
ESTUDIO DE PATOLOGIA Y VULNERABILIDAD SISMICA EN EL PARQUEADERO
SUBTERRANEO DEL CONJUNTO CERRADO QUINTAS DE MORELIA III EN LA
CIUDAD DE VILLAVICENCIO - META**

**UNIVERSIDAD SANTO TOMÁS
FACULTAD DE INGENIERÍA CIVIL
VILLAVICENCIO
2020**

Documento final presentado como opción de grado para optar al título profesional de ingeniero civil

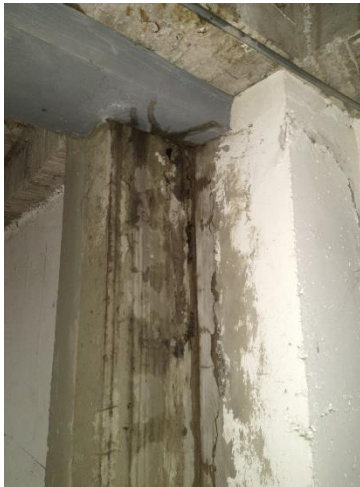
Presencia de humedad en los elementos estructurales, tales como columnas y vigas, lo cual ha generado el deterioro de las mismas, en la foto podemos apreciar el estado actual de los elementos y como a causa de la humedad y el escurrimiento de agua, se ha desprendido parte del concreto del elemento.	
	DETALLE 2	DESCRIPCIÓN DE LAS PATOLOGÍAS PRESENTES	
B

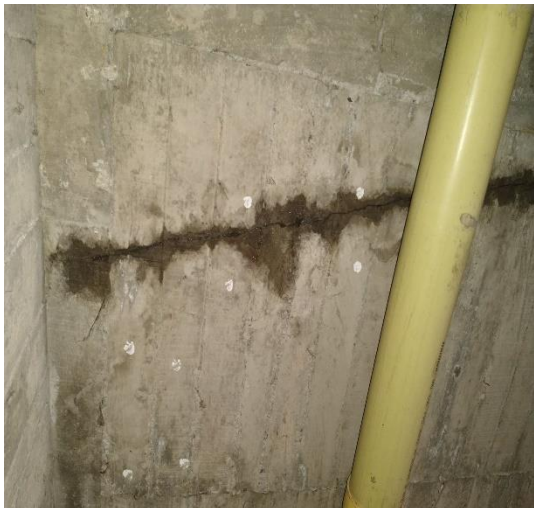
Deterioro y agrietamiento en la placa por presencia de humedad y filtración de agua lluvia.

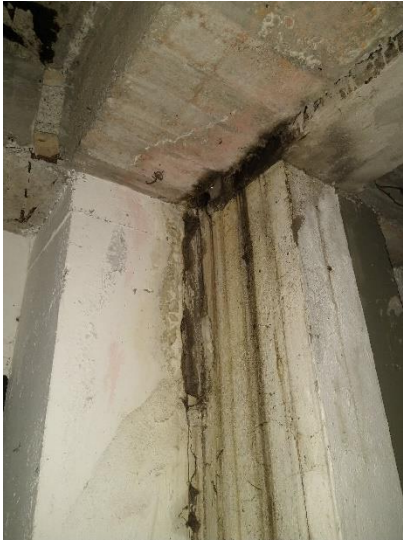
El nivel del parqueadero a -5.8, también presenta una fuerte afectación en sus elementos estructurales a causa de la humedad, podemos apreciar el gran estado de deterioro en el que se encuentra esta columna.		
	DETALLE 4	DESCRIPCIÓN DE LAS PATOLOGÍAS PRESENTES		
D		Deterioro en la placa superior del parqueadero por presencia de humedad y filtración de agua lluvia, que ha generado agrietamiento y fisuras en la misma y por ende se ha comprometido la resistencia del elemento estructural.

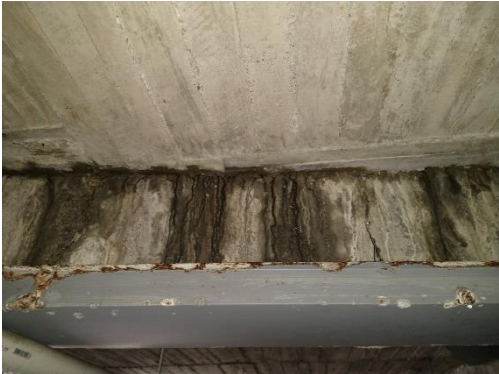
DETALLE 5		DESCRIPCIÓN DE LAS PATOLOGÍAS PRESENTES		
E

<p>Evidente deterioro en elemento estructural (viga), a causa de la gran cantidad de humedad y agua que escurre por el elemento, se pueden apreciar también las bandejas que se han dispuesto para recoger el agua que escurre en este caso por la viga.</p>

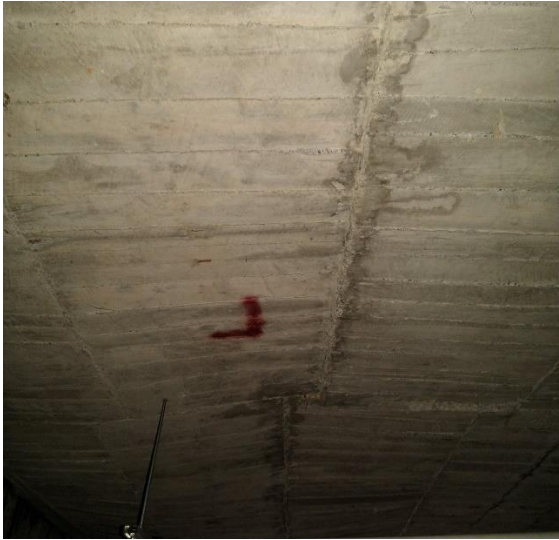
<p>En diferentes partes de la placa superior del primer nivel del parqueadero, es posible apreciar que esta presentar una deformidad y también se puede distinguir en que puntos ha presentado desprendimiento de concreto.</p>	
	DETALLE 7	DESCRIPCIÓN DE LAS PATOLOGÍAS PRESENTES	
G

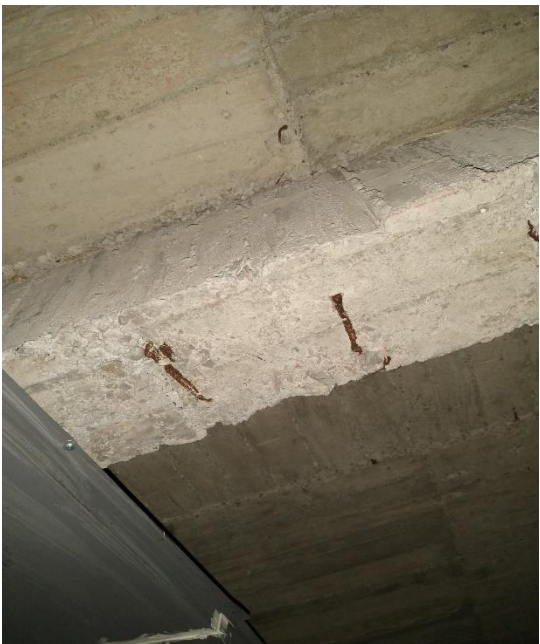
<p>En la inspección visual que se realizó y viendo la falta de recubrimiento en muchas de las vigas de la estructura, se pudo determinar que esto no es debido a nada más sino a errores cometidos en el proceso constructivo de la edificación.</p>	
	DETALLE 9	DESCRIPCIÓN DE LAS PATOLOGÍAS PRESENTES	
I

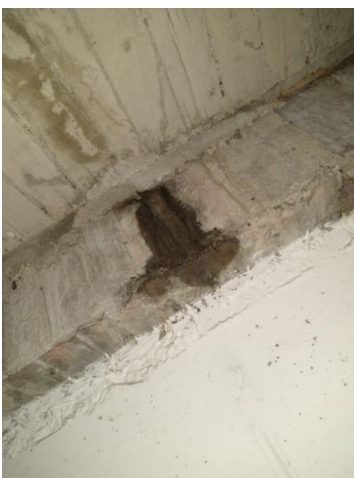
<p>El problema más grande que se presenta en esta estructura, es la humedad, esto sumado a la falta de recubrimiento en algunos de los elementos, principalmente en las vigas, ha generado que el acero presente en el elemento, haya comenzado un proceso de oxidación, lo cual es bien sabido que genera una afectación a la resistencia del refuerzo.</p>

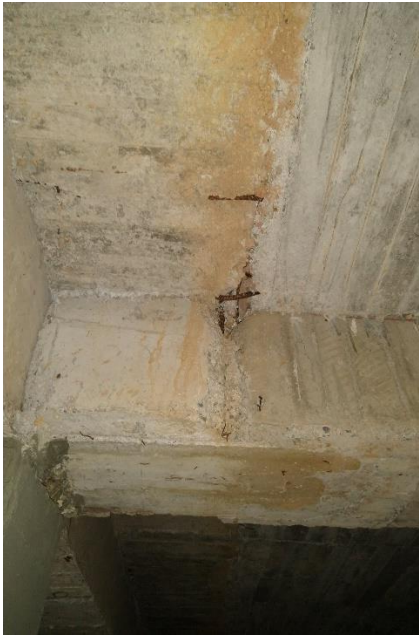
En algunas zonas de la placa del primer y segundo nivel del parqueadero, se puede apreciar que el acero de refuerzo de esta, está expuesto y no cuenta con ningún tipo de recubrimiento que impida que los agentes químicos del entorno, afecten el acero de refuerzo.	
	DETALLE 11	DESCRIPCIÓN DE LAS PATOLOGÍAS PRESENTES	
K

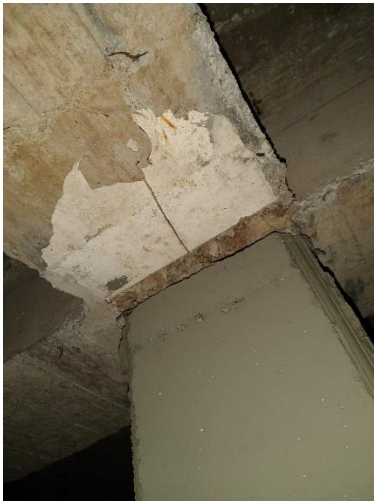
Pérdida de concreto en viga y error constructivo en la conexión viga columna.

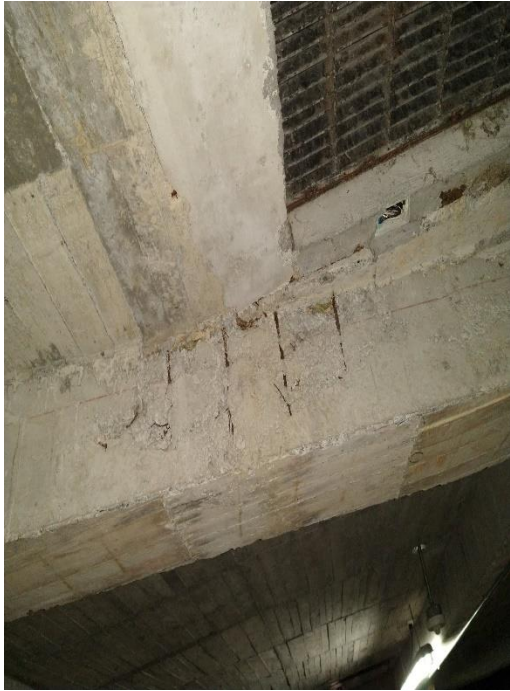
Exposición de acero de refuerzo en viga por falta de recubrimiento.

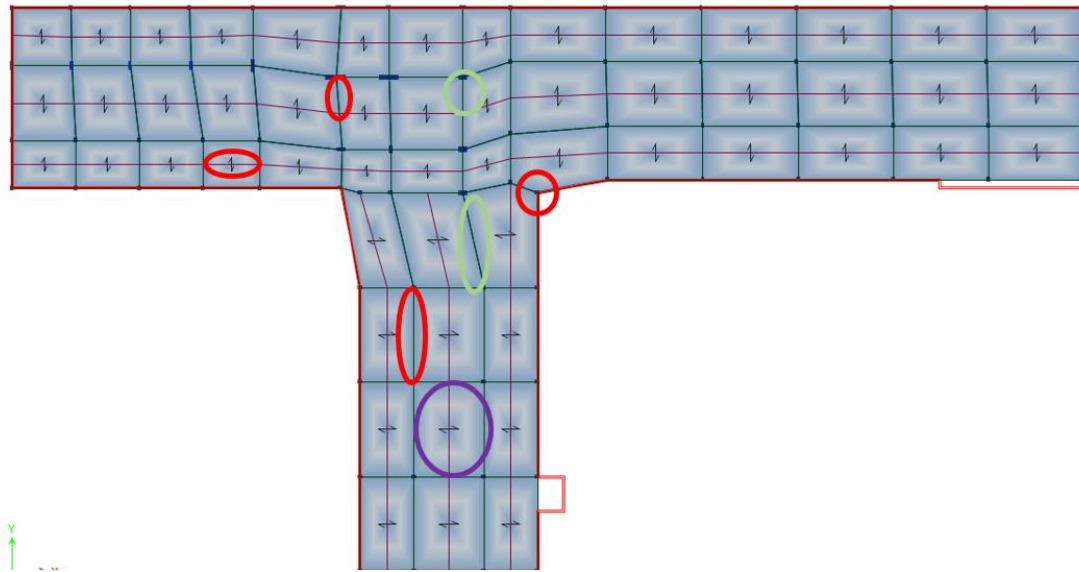
Figura 44. Patología nivel 2.9

PATOLOGIAS PRESENTES EN EL NIVEL -2.9

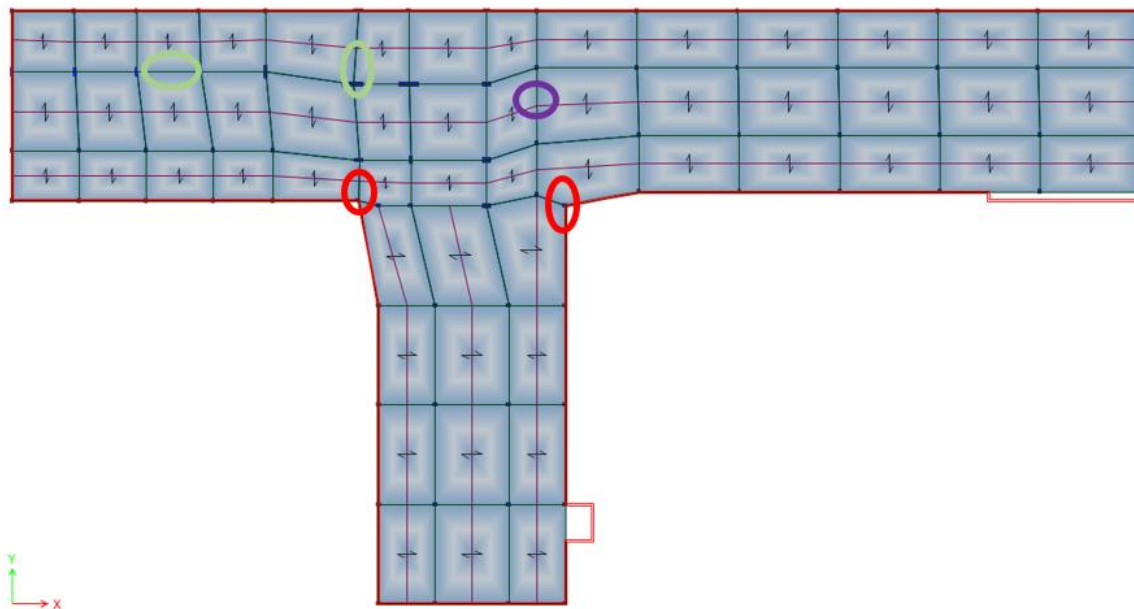
Figura 45. Patología nivel -5.8

PATOLOGIAS PRESENTES EN EL NIVEL -5.8m

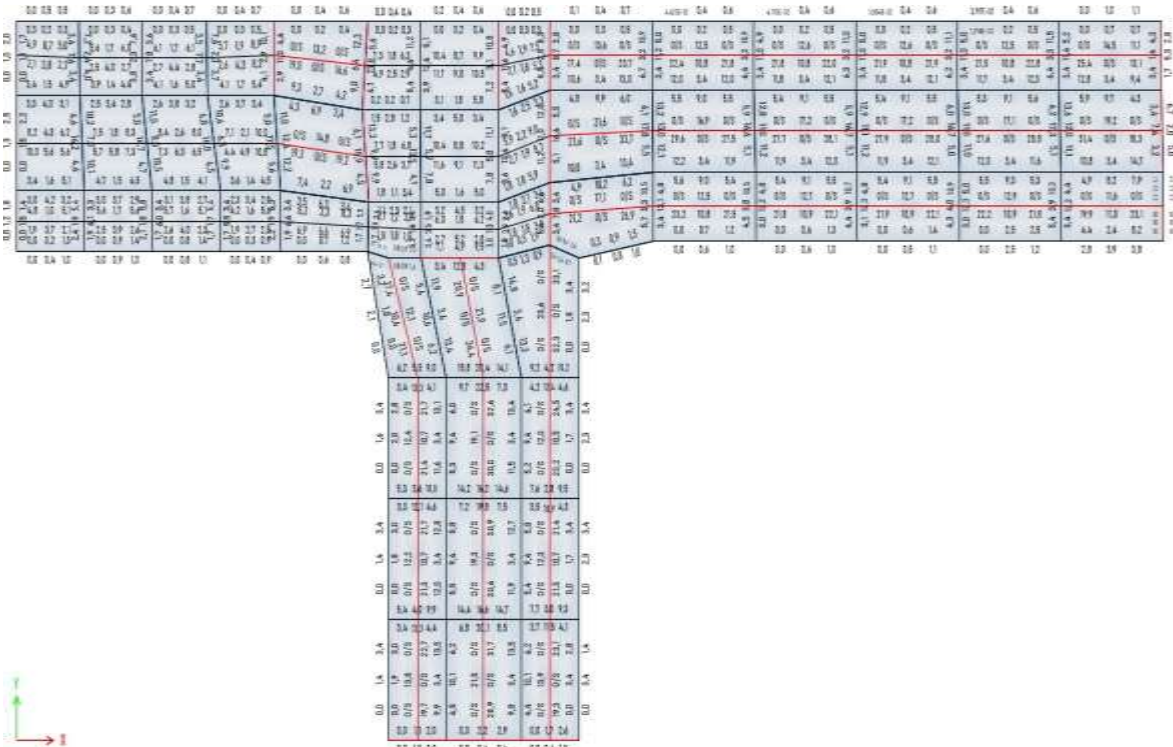
Figura 56. Esquema de vigas planta del segundo piso

De acuerdo con la gráfica anterior, algunas vigas principales estarían presentando sobreesfuerzo ante cargas verticales. Así mismo las viguetas, el área de acero requerida mayormente en las zonas de confinamiento, es mayor a la capacidad que tiene la sección del elemento, es decir, en las zonas confinamiento hay alto grado de fuerza cortante el cual requiere mayor área de acero, pero la sección no es óptima ya que, la cuantía requerida de acero no cabe dentro de la sección disponible de la viga y vigueta. Se puede apreciar los elementos en color rojo con dicha falla.

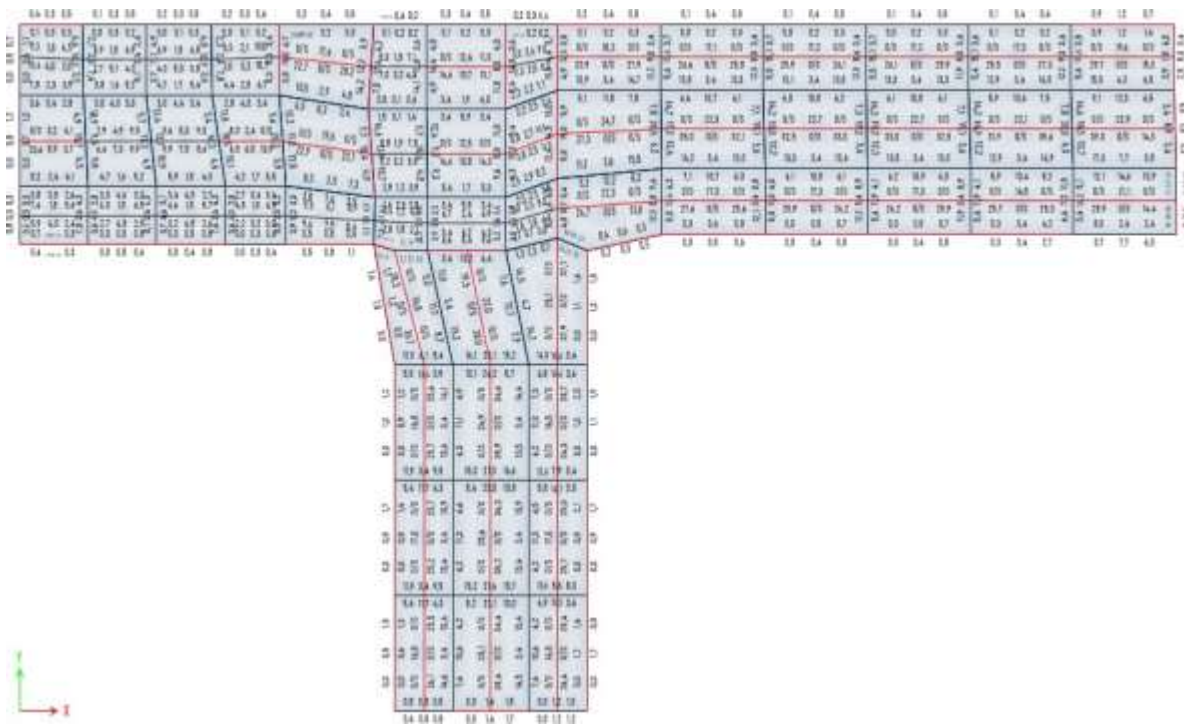
Figura 57. Esquema de vigas planta del segundo piso

De acuerdo con la anterior figura de la planta del piso 2, encontramos zonas demarcadas con rojo, que nos indica que elementos no cumplen con el esfuerzo requerido de las fuerzas actuantes, estos esfuerzos superan los permitidos y, además, podemos observar que el acero requerido es mucho mayor a 10,13 cm² y 2,534 cm² que corresponden al área colocada de las vigas y viguetas respectivamente.

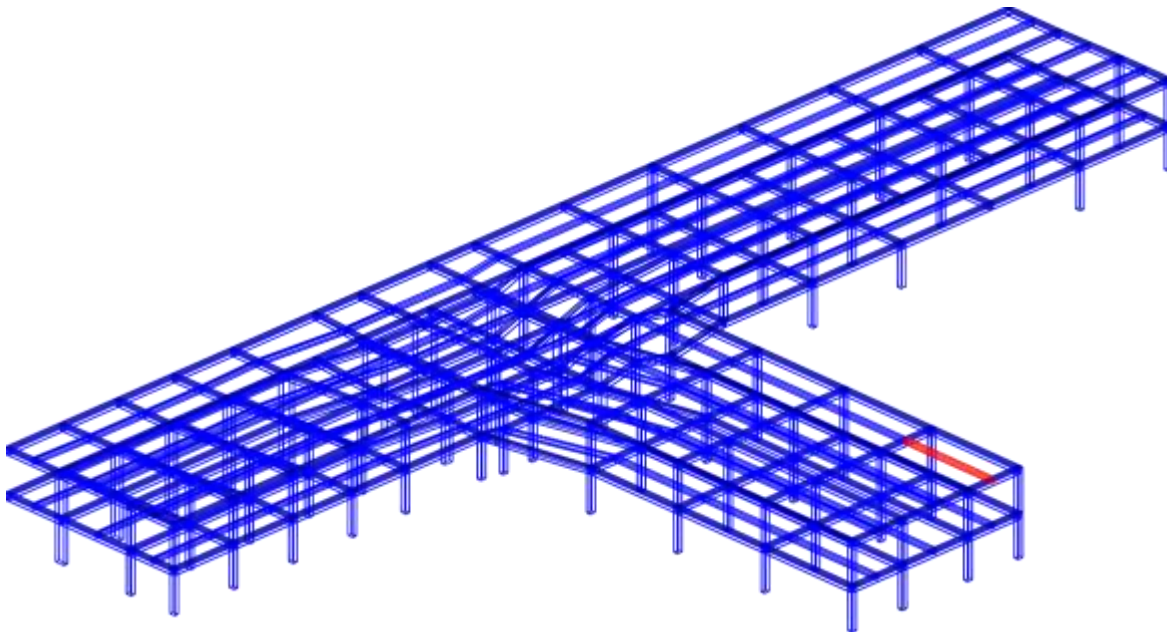
Figura 59. Inicio de secuencia de falla viga B9.

En el siguiente esquema se presenta los elementos más críticos en su estado actual, se puede apreciar que la secuencia de falla, sigue su trayecto por muchas de las vigas del nivel a -2.9m, que esta secuencia de falla tenga su trayecto por algunas vigas principales de la estructura quiere decir que el servicio del elemento frente a las solicitaciones de la estructura es insuficiente, principalmente las vigas y viguetas longitudinales, además es posible que su deterioro mayormente es por la baja resistencia de los materiales, y por las patologías estructurales existentes, ya que a simple inspección visual se verifico que el sistema constructivo de la estructura presenta fallas en la obra de mano y en el curado del concreto. Una vez la secuencia de falla inicia por la viga B9, del nivel a -2.9m, esta continua por la columna C48 del mismo nivel y así por los siguientes elementos presentes todos en el mismo nivel C33, C78, C22, C12, en embargo cuando la falla llega a la viga B100 del nivel a -
