**CARACTERIZACIÓN DE LA DISCONTINUIDAD DE FALTA DE FUSIÓN EN UNIONES  
REALIZADAS POR PROCESOS DE SOLDADURA CON ELECTRODO REVESTIDO - SMAW, EN  
TUBERIA DE ACERO AL CARBONO.**

**Proyecto de trabajo Grado en la modalidad de problema ingenieril para optar al titulo  
de Ingeniero Mecánico**

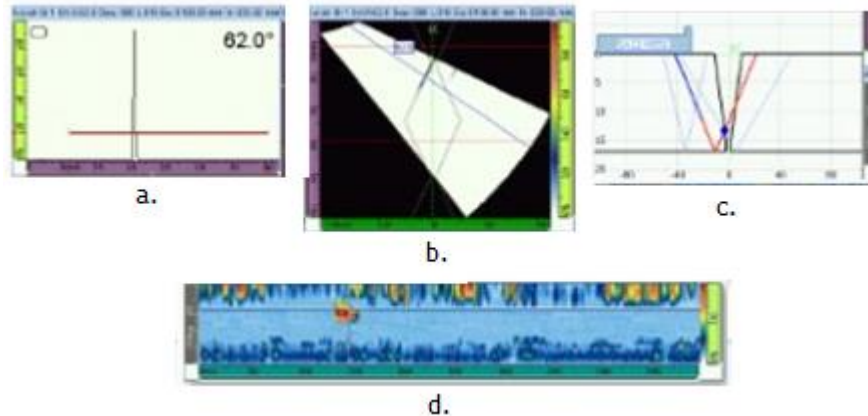
Figura 56 Resultado de escáner

La figura 56 muestra las imágenes generadas por el equipo, éstas fueron analizadas y son la prueba de la caracterización de la discontinuidad de falta de fusión. La imagen a es la gráfica del haz reflejado al encontrar la discontinuidad, se muestra tan abrupta y aguda por ser una discontinuidad filosa y pequeña. La imagen b. muestra la sección transversal del bisel, allí se grafica la criticidad de la intensidad del haz así como al abanico que forman todos los haz de energía a diferentes ángulos. La imagen c muestra la discontinuidad encontrada y ubicada sobre el bisel, esta discontinuidad se encuentra después del rebote del haz de energía. La imagen d. muestra la discontinuidad desde la vista superior, allí podemos conocer la longitud total de la misma.

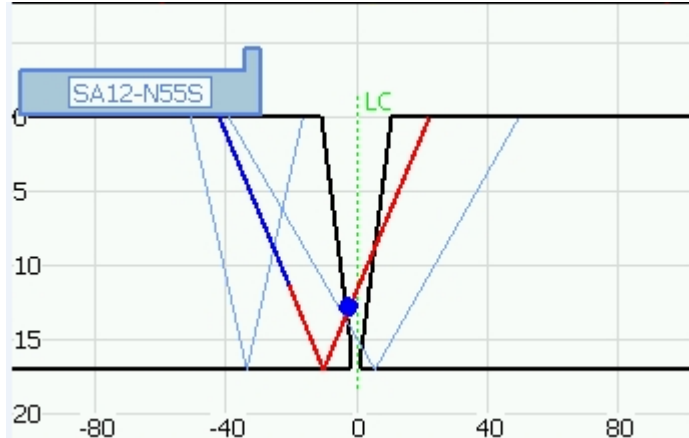
Figura 58 Toma 1 scan A transversal

El scan A transversal y figura 58 es una imagen transversal de la sección soldada y funciona como apoyo al scan A, muestra el haz de energía reflejado a 62° de la toma N°1, adquiriendo la información de la discontinuidad en rebote ubicándose aproximadamente a 12 mm de la superficie exterior del tubo y que además, la discontinuidad se encuentra ubicada sobre el costado de la superficie del bisel.

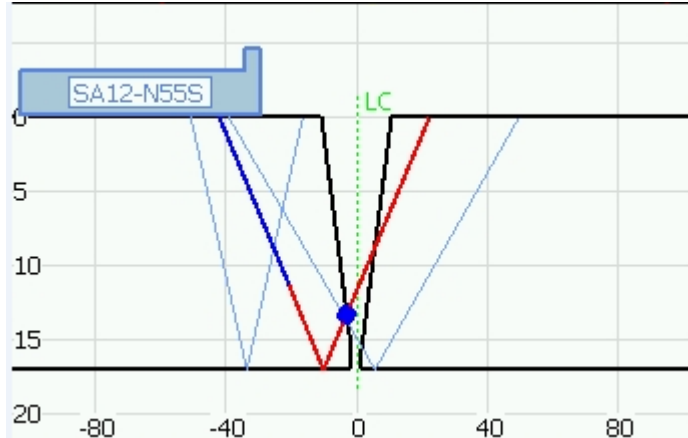
Figura 60 Toma 2 scan A Transversal

La toma transversal del scan A toma N°2 figura 60 muestra, la ubicación de la discontinuidad sobre la superficie del bisel, a una distancia de 13 mm de la superficie exterior del tubo y la adquisición de datos se obtuvo mediante rebote del haz. La figura 72 establece el primer patrón de la discontinuidad de la falta de fusión, y la figura 73 establece la ubicación de dicha discontinuidad.

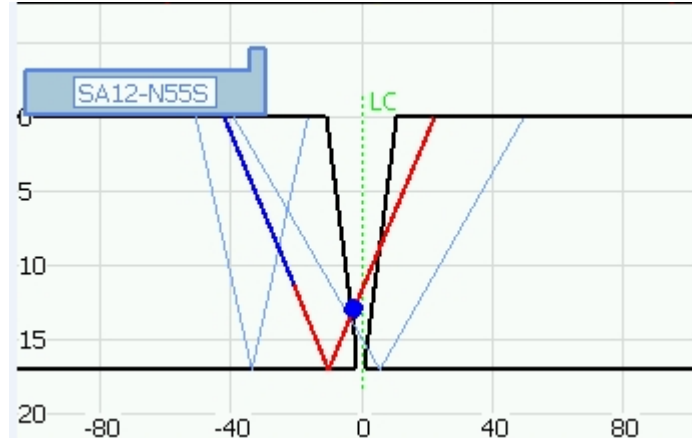
Figura 62 Toma 3 scan A transversal

Podemos visualizar en la figura 62 que la discontinuidad se encuentra ubicada aproximadamente a 12 mm de la superficie exterior del tubo y sobre la superficie del bisel, la información de los datos a 62° de la toma N°3 fue tomada en revote.

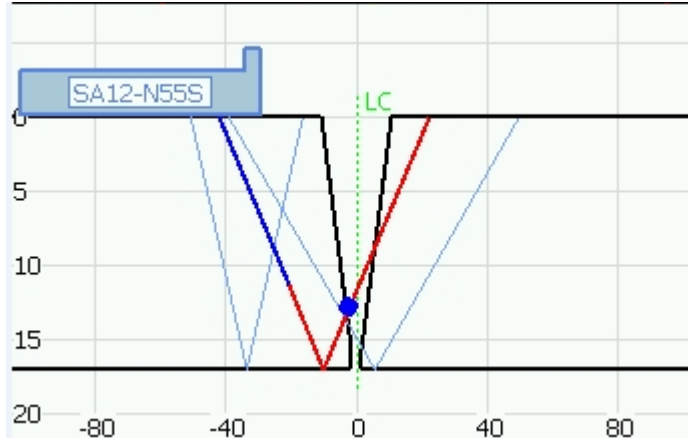
Figura 64 Toma 4 scan A Transversal

La imagen transversal de la toma 4 de la sección soldada y figura 64, revela el haz ultrasónico de  $62^\circ$  que ha tomado de revote la discontinuidad encontrándola sobre la superficie del bisel y a 12 mm de la superficie externa del tubo.

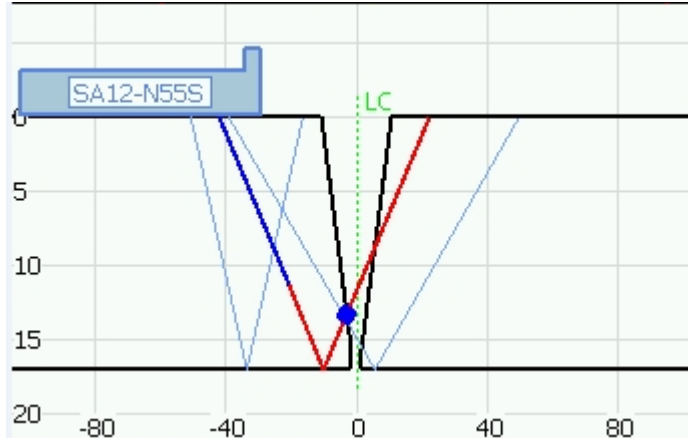
Figura 66 Toma 5 scan A transversal

La vista transversal de la toma N°5 y figura 66, revela que el ángulo  $62^\circ$  ha captado la discontinuidad en modo rebote, encontrándose ésta aproximadamente a 12 mm de la superficie externa del tubo y sobre la superficie del bisel.

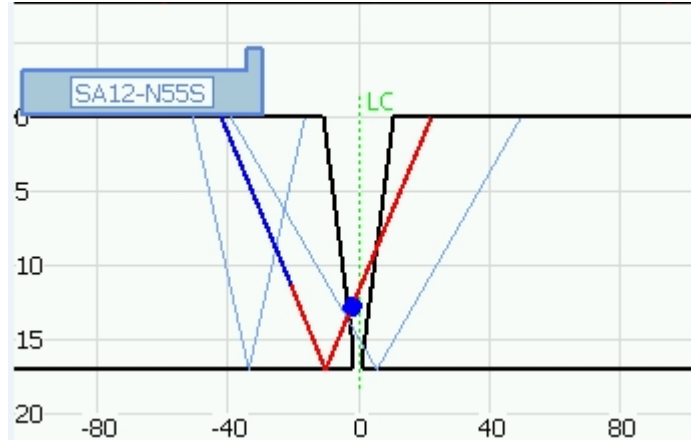
Figura 68 Toma 6 scan A Transversal

La discontinuidad ha sido encontrada en rebote por el haz ultrasónico que se encuentra a 12mm de la superficie del tubo exterior y se encuentra también sobre la superficie del bisel, tal como lo revela la figura 68.

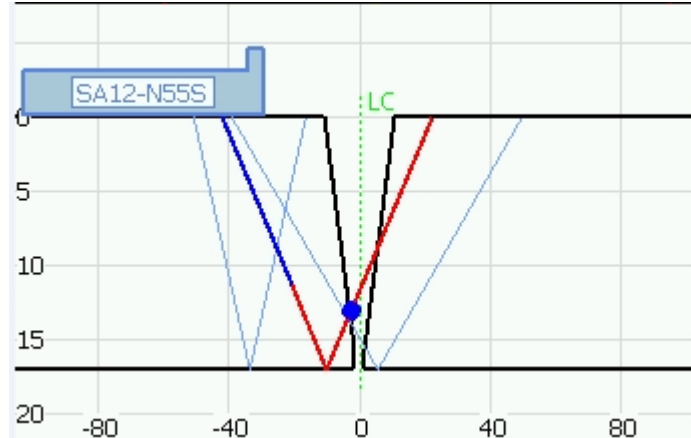
Figura 70 Toma 7 scan A transversal

La figura 70 revela que la discontinuidad se encuentra sobre la superficie del bisel; la imagen transversal de la toma 7 revela que el haz ha detectado dicha discontinuidad en rebote aproximadamente a 12mm de la superficie externa del tubo y muestra el recorrido del haz a  $62^\circ$  reflejado.

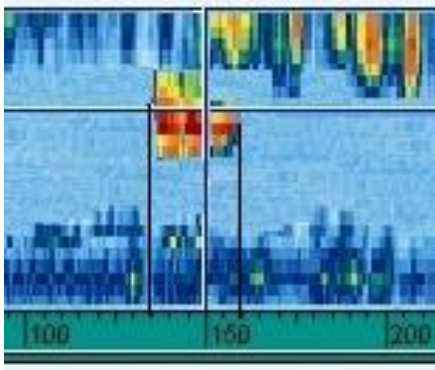
Figura 86 Scan C ampliada

La figura 86 muestra una ampliación de la discontinuidad encontrada en el scan C, se puede observar el color rojo en toda la longitud de la discontinuidad, reflejando una cantidad elevada de energía, e indicando que dicha discontinuidad, tiene una longitud de 25mm.

Anteriormente no conocíamos la longitud que la discontinuidad tenía a través del cordón de soldadura; con la ayuda del scan C, sabemos cómo es la morfología de una discontinuidad de falta de fusión, rojo intenso en toda la longitud de la discontinuidad.

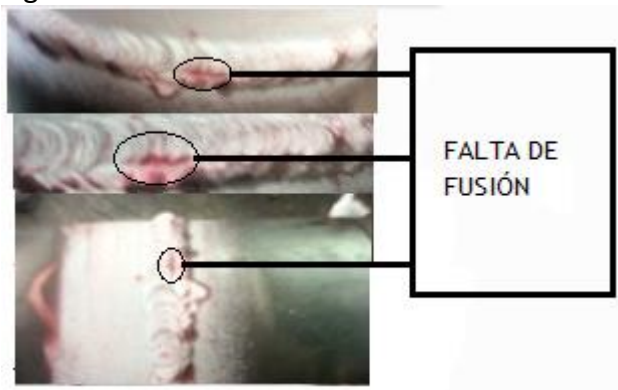
Pasados los 15 minutos, el revelador ha absorbido el líquido penetrante lo suficiente como para revelar las discontinuidades abiertas a la superficie, visibles y marcadas con un color rojo intenso. De esta manera se ha encontrado la falta de fusión ocurrida en el proceso de soldadura realizada en la probeta.

Figura 92 Discontinuidades de falta de fusión

No todas las marcas rojas pueden ser falta de fusión u otra discontinuidad; algunas son producto de la geometría de la pieza o del cordón de soldadura o producto de una limpieza deficiente.

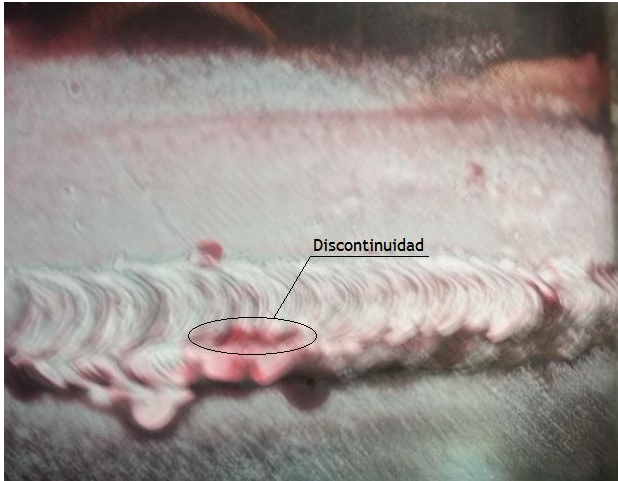
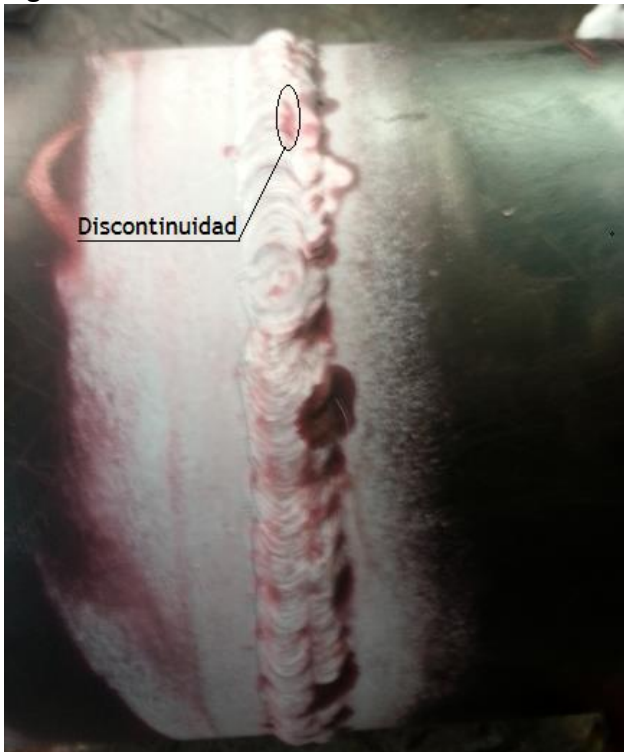
Se revela la discontinuidad de falta de fusión, su forma es alargada, de tipo planar y angosta.

En la imagen 93 y 94 se evidencian otras indicaciones pero éstas no concuerdan con la geometría de la falta de fusión y no son consideradas como relevantes.

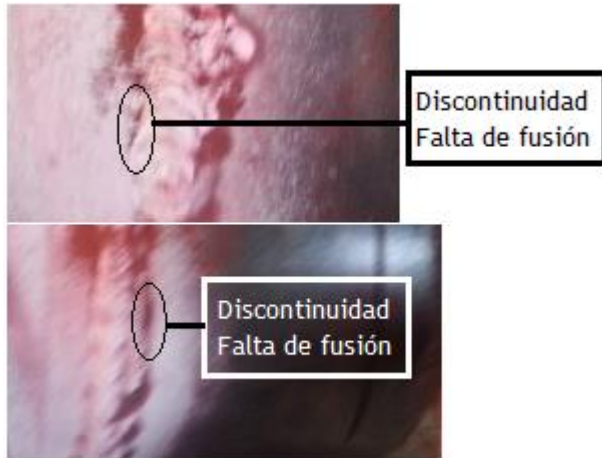
Figura 100 Discontinuidad de falta de fusión

Las discontinuidades superficiales de falta de fusión quedan en evidencia una vez realizado el procedimiento del ensayo de partículas magnéticas.

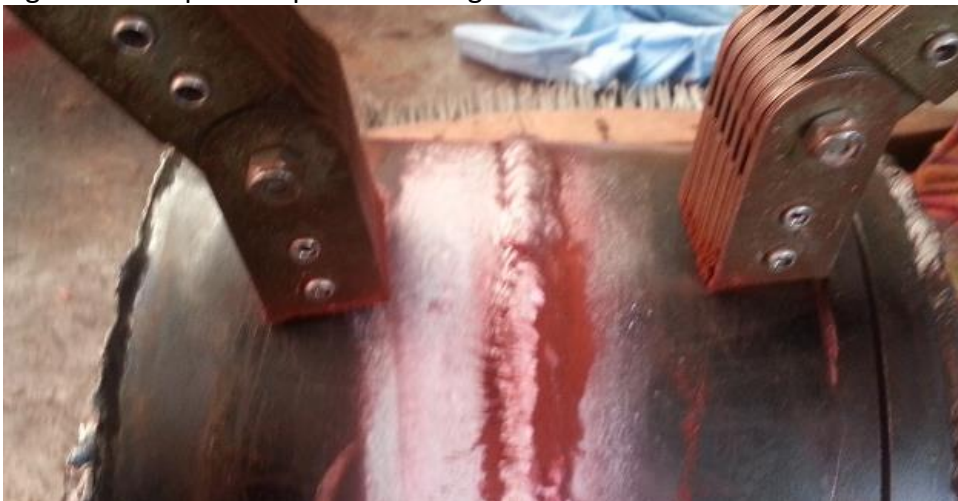
Figura 101 Inspección partículas magnéticas

Se revela una discontinuidad de tipo plana y alargada, características de falta de fusión.
