**ESTUDIO PATOLÓGICO DE LA CASA LA PAZ EN EL MUNICIPIO DE
FACATATIVA**

UNIVERSIDAD SANTO TOMÁS
VICERRECTORÍA DE UNIVERSIDAD ABIERTA Y A DISTANCIA
ESPECIALIZACIÓN PATOLOGÍA DE LA CONSTRUCCIÓN
BOGOTÁ, AGOSTO DE 2019

Trabajo para optar por el título de Especialista en Patología de la Construcción

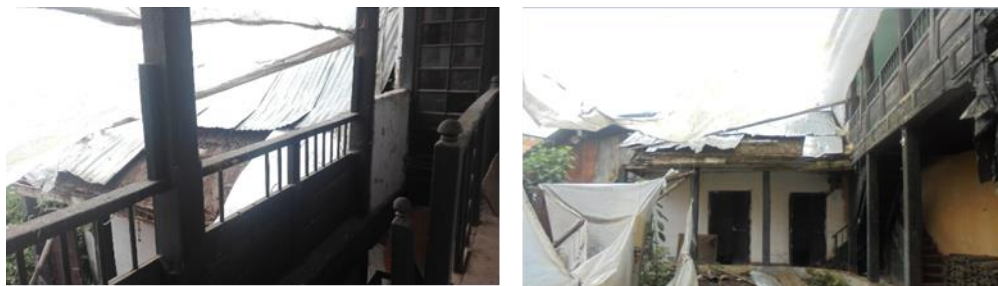
Figura 8 Aspectos Estructurales de la Cubierta sector posterior de la casa (patio)

La cubierta en teja de barro se encuentra en general en buen estado. En la parte posterior de la casa en la zona de bodegas se presenta la pérdida total de tejas parcialmente sustituida por tejas de zinc y un plástico colocado de manera ineficiente.

Las deficiencias presentadas en la cubierta de la zona de los depósitos se reflejan en muros a través de humedades, bastante notorio, especialmente en algunas esquinas superiores de muros interiores de la zona del segundo piso.

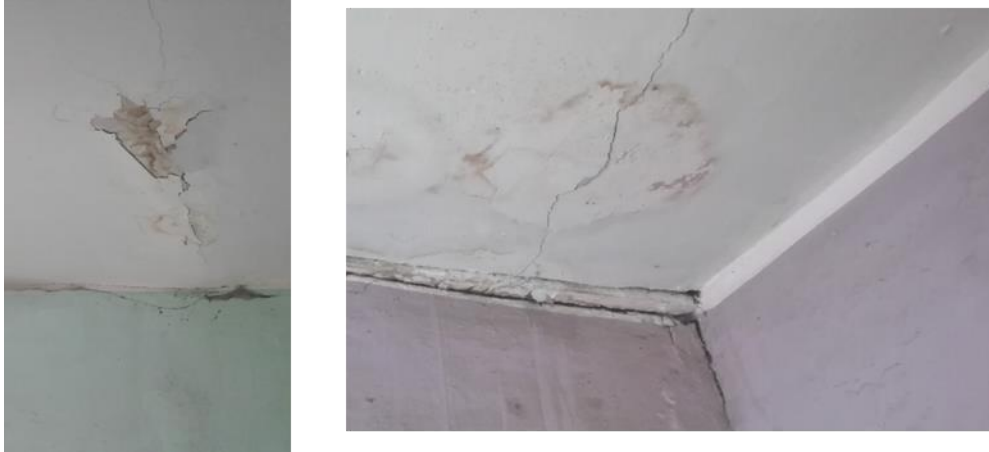
Figura 9 En la mayoría de zonas de la cubierta presenta deficiencias permitiendo filtraciones.

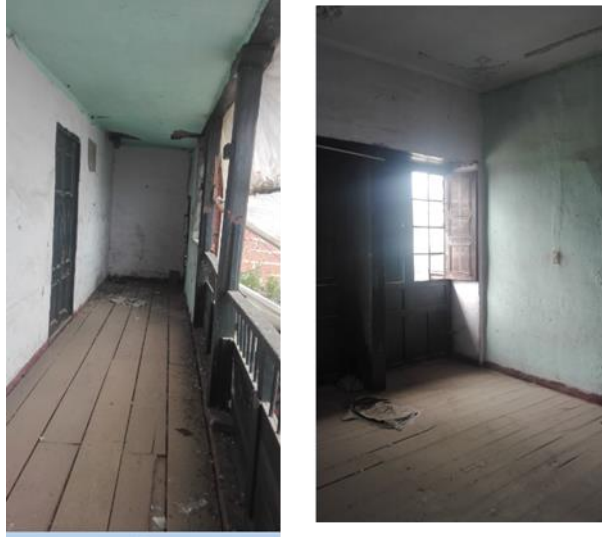
Figura 11 Tablado Original sector segundo piso

El piso del segundo nivel está conformado por un entablado de madera, según se aprecia en la figura 11. Este piso se halla en proceso de deterioro porque no ha sido protegido adecuadamente.

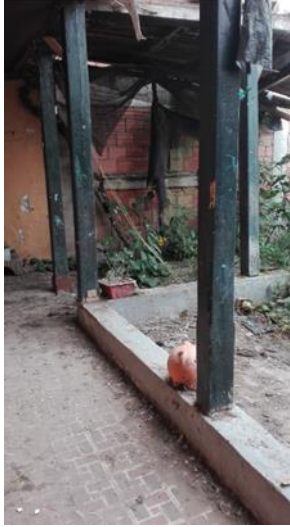
Figura 24 Con apariencia de desgaste el piso en zona de corredor y alcobas primer piso

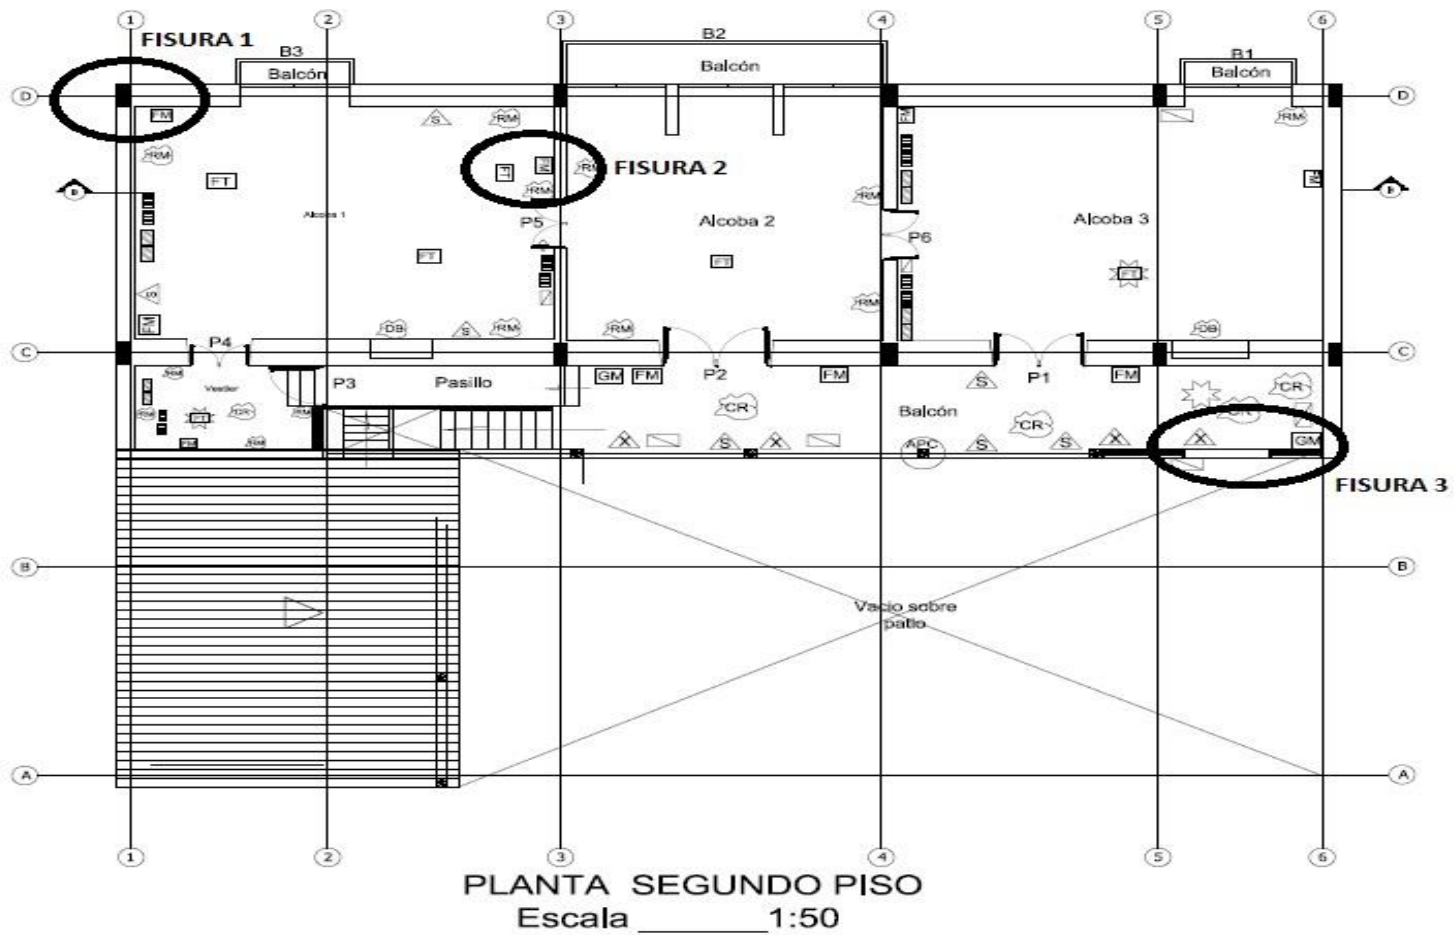
Figura 37 Plano de lesiones, indicando las fisuras a estudiar (marcadas con el círculo negro)

Nota. Se indican las zonas de la casa, donde se evidencian unas fisuras considerables, con posibles alteraciones al paso del tiempo, por su tamaño y longitud. Fuente: Elaboración Propia

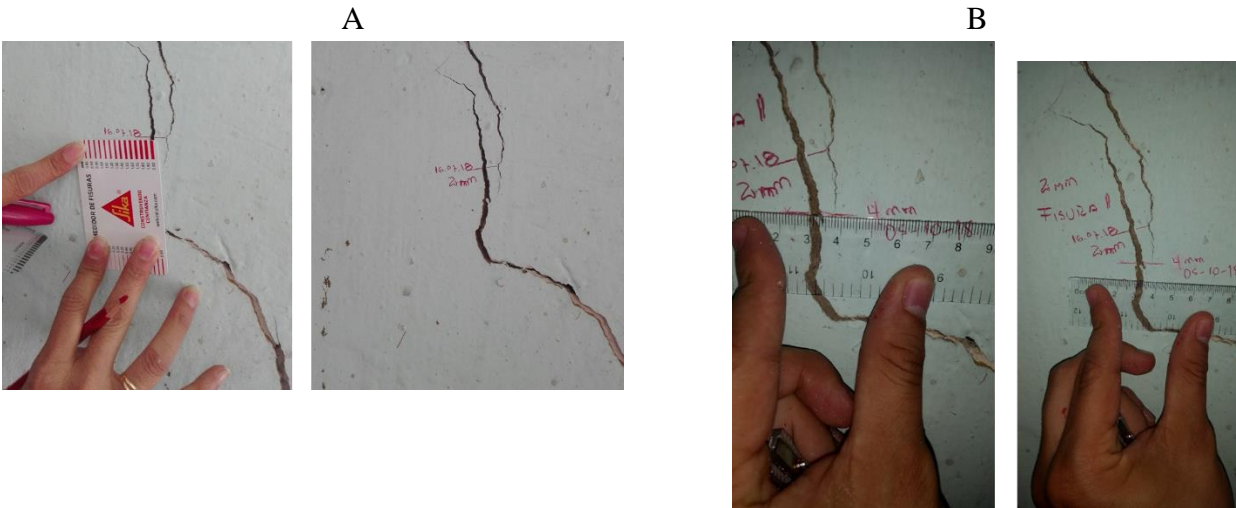
Figura 38 Seguimiento a Fisura 1

Nota. A) El día 16 de julio de 2018, esta fisura presentó una abertura de 2 mm. B) El día 5 de octubre se hizo seguimiento, encontrando esta fisura de 4 mm de ancho. Fuente: Elaboración propia.

Respecto a las fisuras, se tiene un sector de la casa donde hay una invasión de otro predio vecino, que afecta la estabilidad del paciente; esto en la fisura 1, porque se corta la continuidad del muro, se construye sobre el predio, ocurre inestabilidad, esto combinado con una irregularidad por entrepisos. El movimiento de la grieta es paulatino y representa un gran riesgo para el paciente, donde se puede dar un colapso del balcón y la zona de vestíbulo.

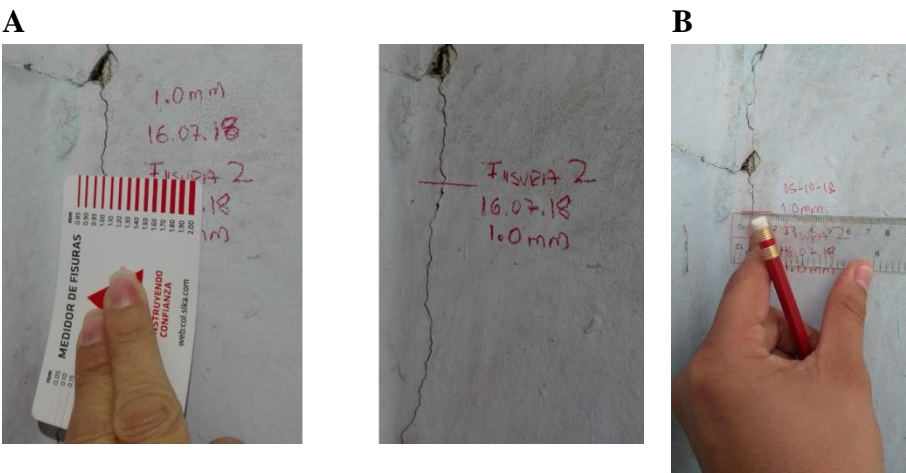
Figura 39 Seguimiento a Fisura 2

Nota: A) Fisura observada el 16 de julio de 2018, 1mm de ancho. B) Seguimiento de la fisura el día 5 de octubre, sin alguna alteración. Fuente: Elaboración propia.

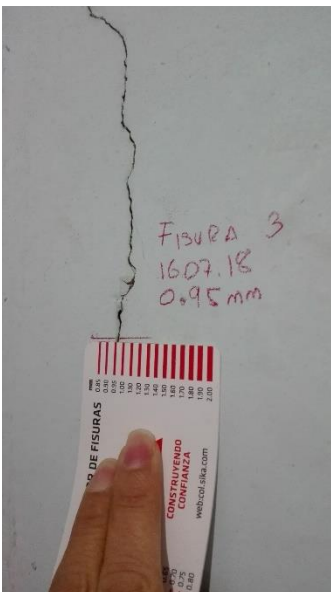
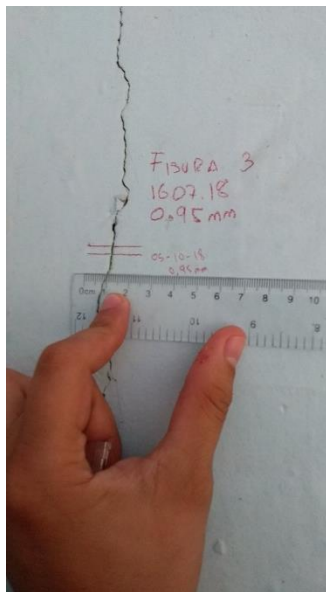
Figura 40 Seguimiento a Fisura 3

Nota. A) El 16 de julio de 2018, se revisa fisura de 0.95 mm de ancho. B) El 5 de octubre se hace seguimiento, sin alguna novedad. Fuente: Elaboración propia.

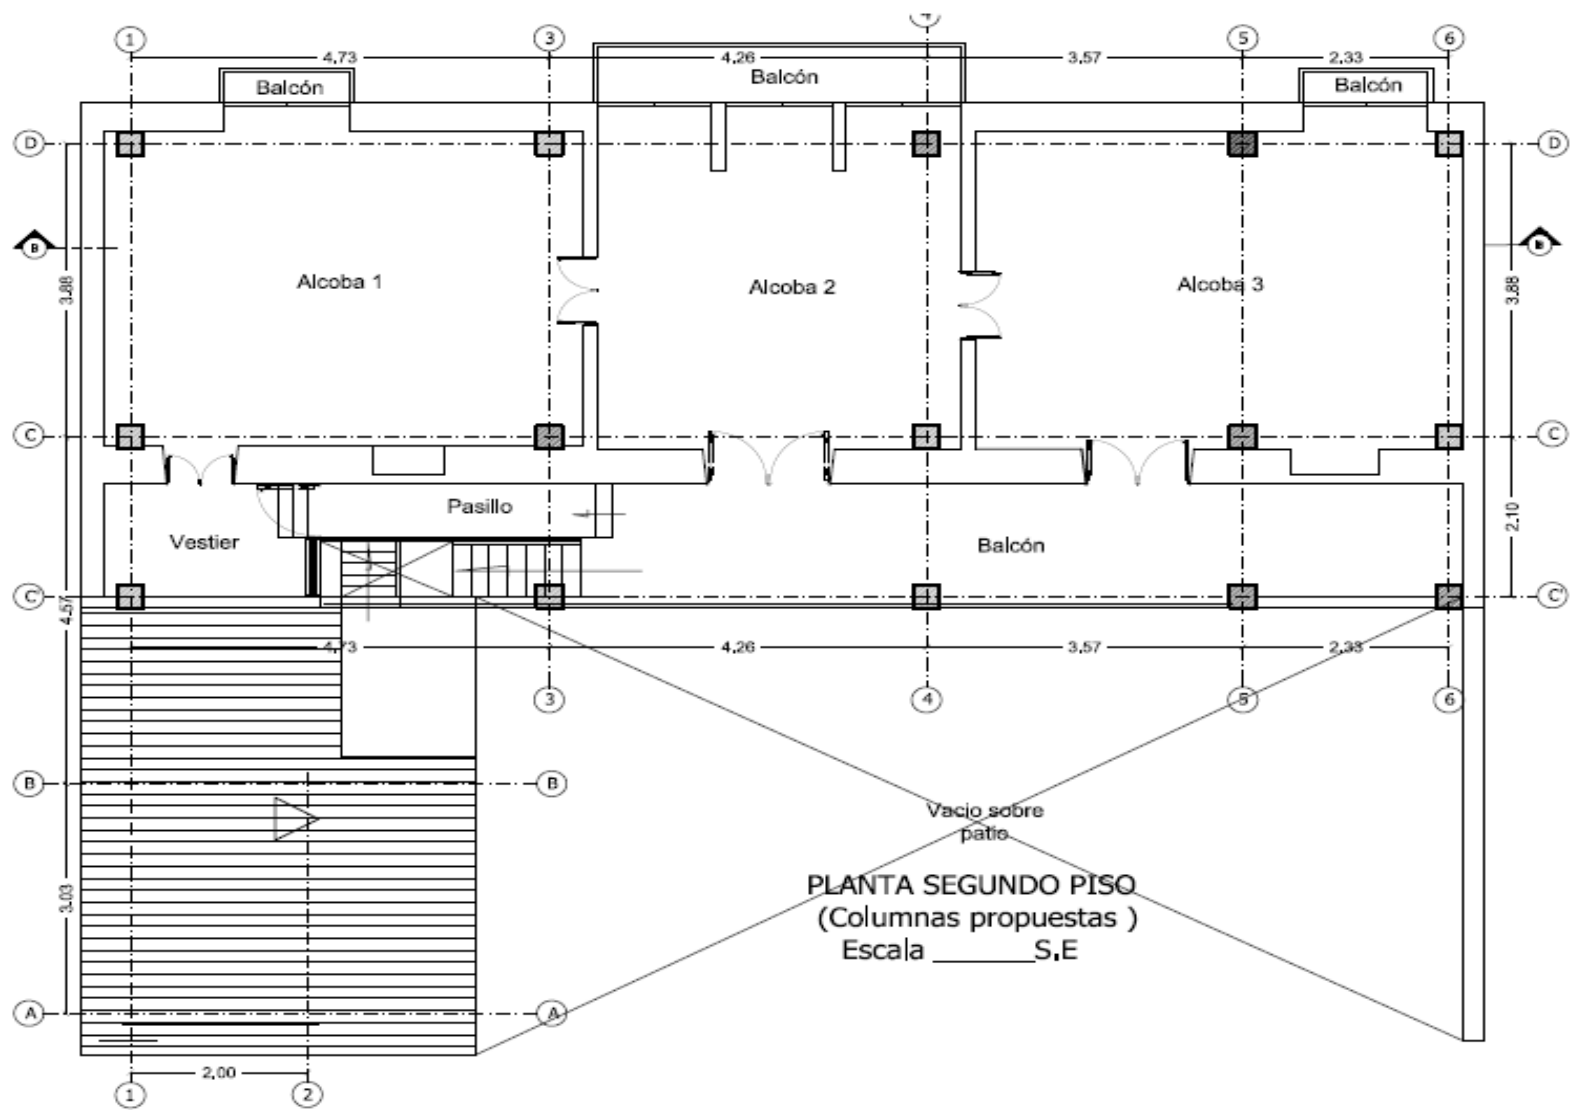
Figura 46 Planta Segundo piso reforzada, ubicación columnas de 0.3 x 0.3
 Fuente: Elaboración propia

En la figura 45 y figura 46 se presenta el modelo de reforzamiento mediante columnas para el primer y segundo piso. En el anexo 5 se presentan los planos de sugerencia de esta intervención.
